**RELATÓRIO DE FISCALIZAÇÃO**  
**RF/CSB/0012/2010**

**Assunto: Fiscalização do Sistema de Abastecimento  
de Água do Município de Cedro**

**COORDENADORIA DE SANEAMENTO BÁSICO**

**Fortaleza – CE  
Abril/2010**

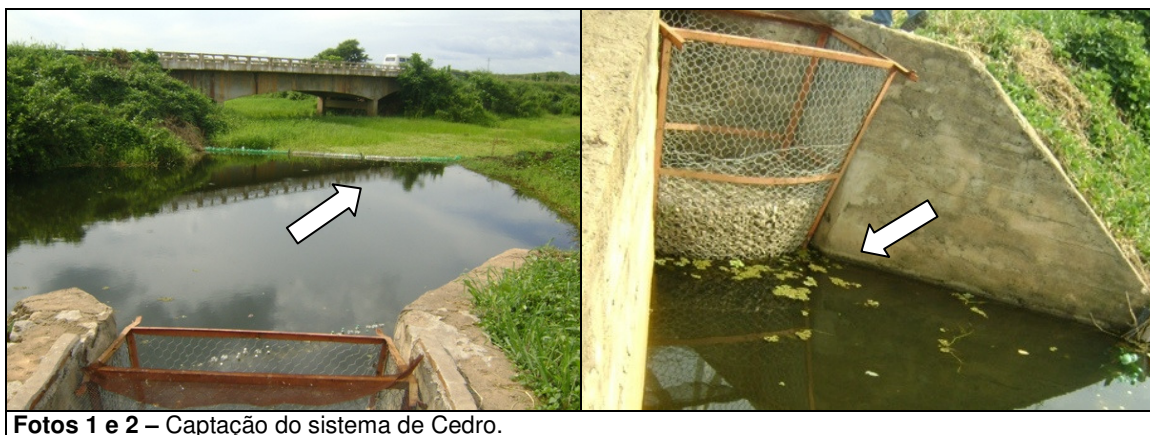
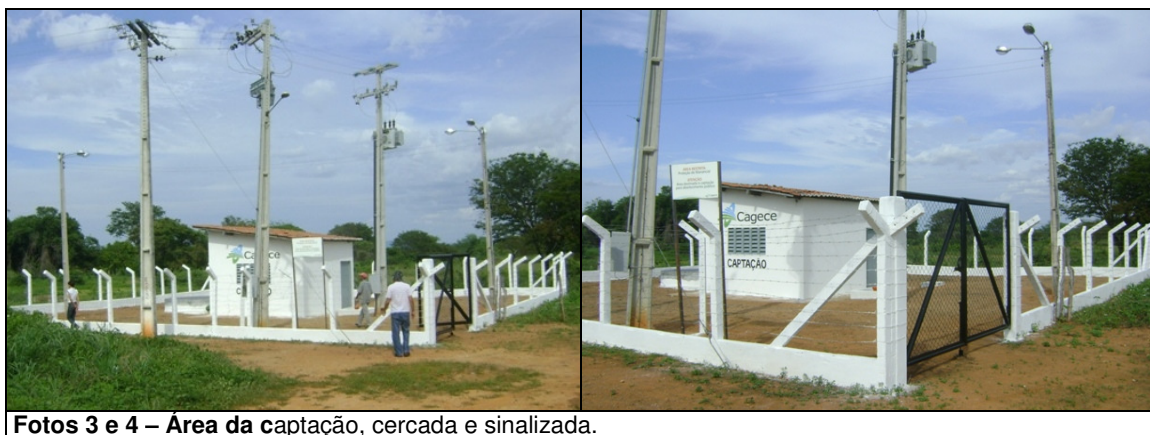
- Constatou-se presença de macrófitas no riacho São Miguel, próximo à captação (**Fotos 1 e 2**);
- A área da captação está cercada e sinalizada (**Fotos 3 e 4**);

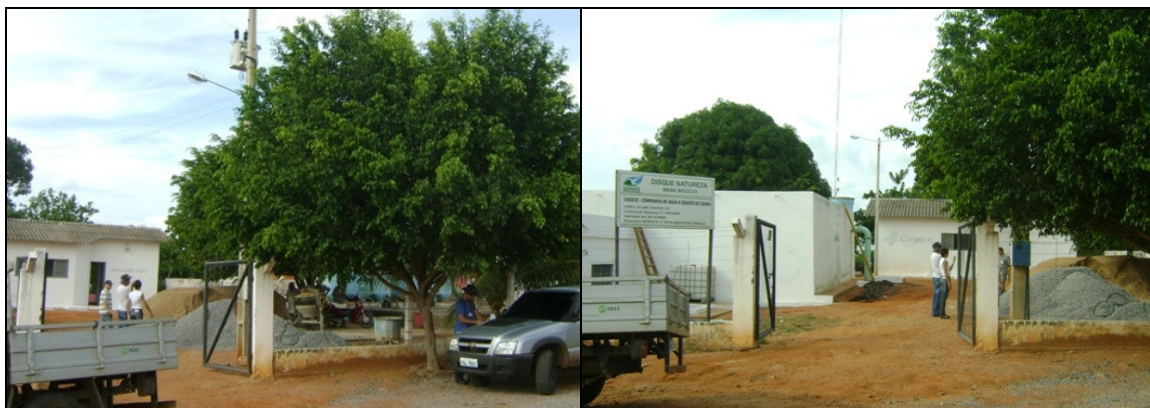
- A ETA está em reforma, com a construção de um floccodecantador. Conforme inspeção, constatou-se que a ETA precisa de uma nova pintura e identificação (**Fotos 5 e 6**).

**Fotos 5 e 6** – Entrada da ETA sem pintura e identificação.

**C2** - A pintura e a identificação da ETA encontram-se deterioradas;

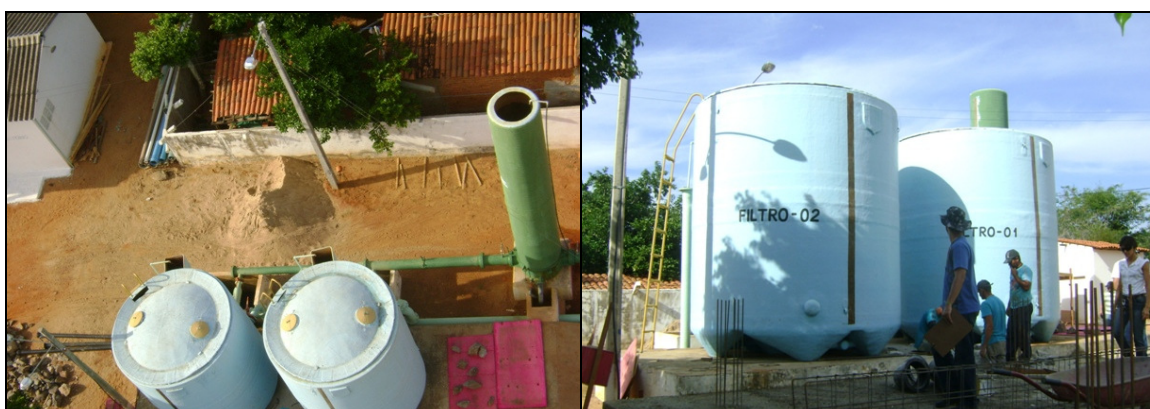
- Os filtros e a torre de nível não apresentam problemas estruturais (**Fotos 7 e 8**);
- Não há medição da água utilizada nas descargas e lavagens realizadas nos filtros;
- A água da lavagem dos filtros é lançada em um terreno ao lado da ETA, onde fica acumulada (**Foto 9**);

**Foto 7 e 8** – Filtros e torre de nível da ETA.

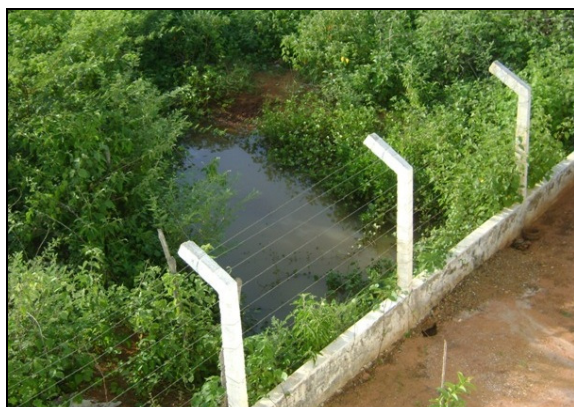
**Foto 9** – Local de lançamento da água da lavagem dos filtros.

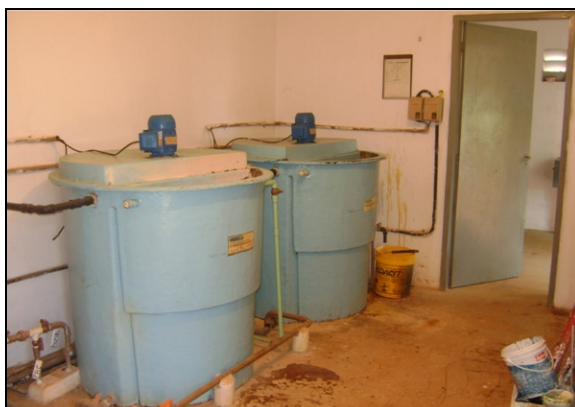
- Os tanques dosadores de produtos químicos encontram-se em bom estado de conservação (**Fotos 10, 11**);
- O dosador de flúor está instalado, aguardando início da operação (**Foto 12**);
- Existe um filtro de barro em uso, junto com produtos químicos (**Foto 12**);
- Existem materiais diversos armazenados junto aos produtos químicos (**Foto 13**).

**Foto 10** – Tanques dosadores da casa de química.

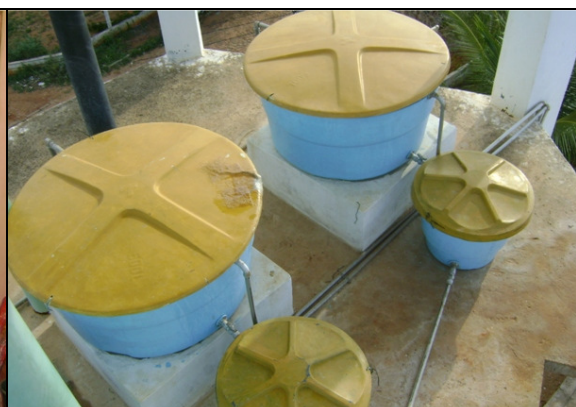
**Foto 11** – Dosadores instalados no REL-01.

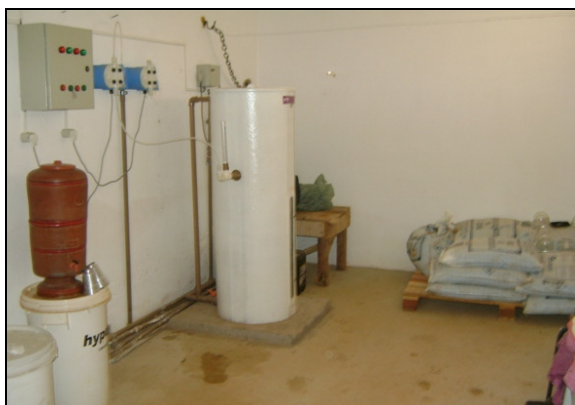
**Foto 12** – Equipamento de flúor e estrado de madeira com produto químico.

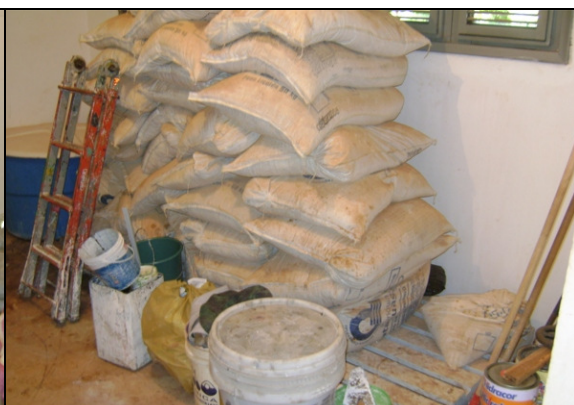
**Foto 13** – Produto químico estocado em estrado de madeira.

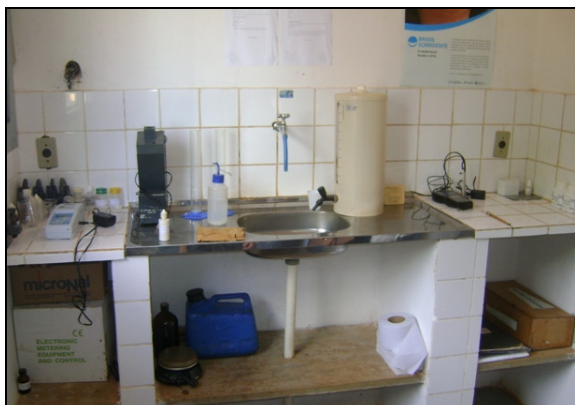
- O laboratório apresenta-se em bom estado de manutenção e conservação (**Foto 14**);
- O operador possui todos os EPI's necessários às suas atividades (**Foto 15**).

**Foto 14** – Laboratório da ETA.

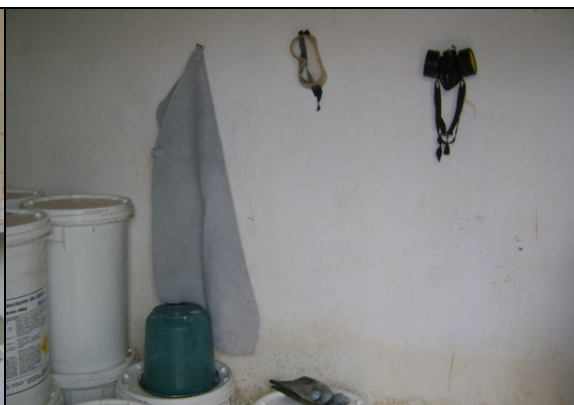
**Foto 15** – EPI's do operador.

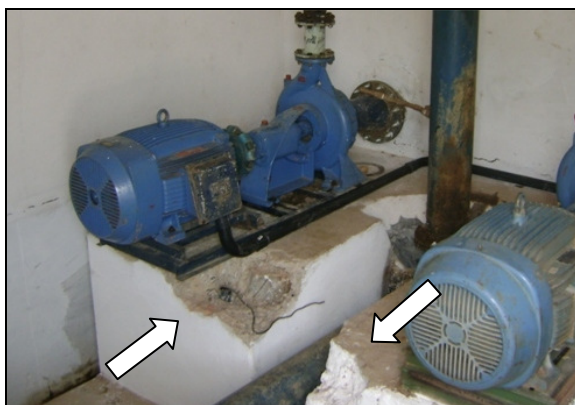
- As bases dos motores encontram-se quebradas (**Foto 16**);
- A bomba apresenta oxidação de suas partes devido a um vazamento (**Foto 17**);

**Foto 16** – Bases dos motores quebradas (Captação).

- As bases dos motores encontram-se quebradas;
- A bomba apresenta oxidação de suas partes devido a vazamento.

- EE-01
  - Reparo nas bases dos motores;
  - Reparo no conjunto moto-bomba que se encontra oxidado, bem como no vazamento existente.
- EE-02
  - Reparo para retirada do vazamento existente;
  - Reparo no revestimento da laje de teto da área da elevatória.
- EE-03
  - Pintura e identificação do booster;
  - Colocação de grade de proteção na caixa do registro;
  - Colocação de porta na casa do booster;
  - Reparo no conjunto moto-bomba que se encontra oxidado, bem como no vazamento existente.

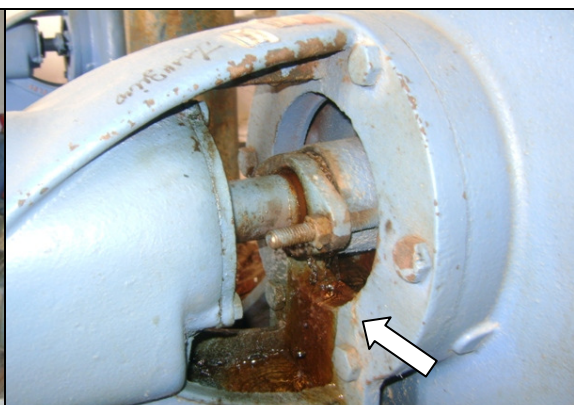
**Foto 17** – Motor oxidado por vazamento (Captação).

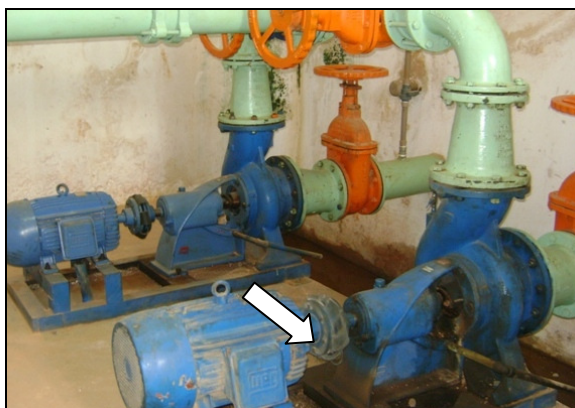
- A bomba apresenta vazamento (**Foto 18**);
- Na ocasião da inspeção, verificou-se que o revestimento da laje de teto, na área da elevatória, encontra-se danificado (**Foto 19**);

**Foto 18** – Bomba da EE-02 com vazamento (ETA).

- A bomba apresenta vazamento;
- O revestimento da laje de teto, na área da elevatória, encontra-se danificado.

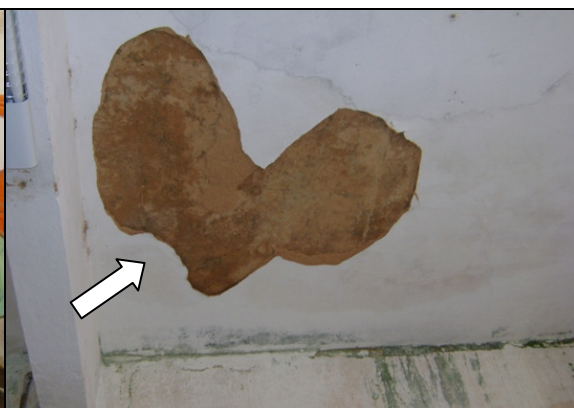
**Foto 19** – Revestimento danificado (ETA).

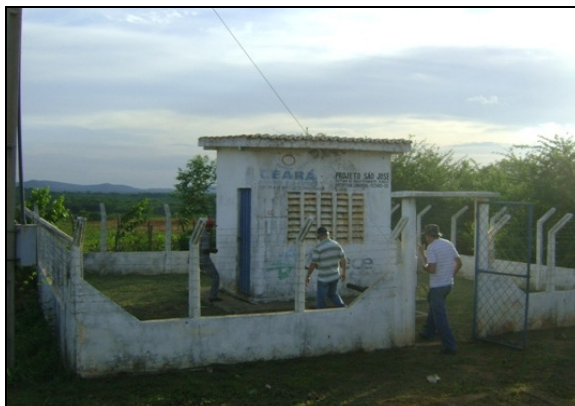
- A pintura e a identificação do booster (Vila Candeia) encontram-se deterioradas (**Foto 20**);
- A caixa do registro não possui grade de proteção (**Foto 21**);
- Na ocasião da inspeção, verificou-se que a porta da casa do booster encontrava-se quebrada (**Foto 22**);

**Foto 20** – EE-03 com pintura e identificação deterioradas.

- A pintura e a identificação do booster (Vila Candeia) encontram-se deterioradas;
- A caixa do registro não possui grade de proteção;
- A porta da casa do booster encontrava-se quebrada;
- A bomba apresenta oxidação de suas partes devido a vazamento.

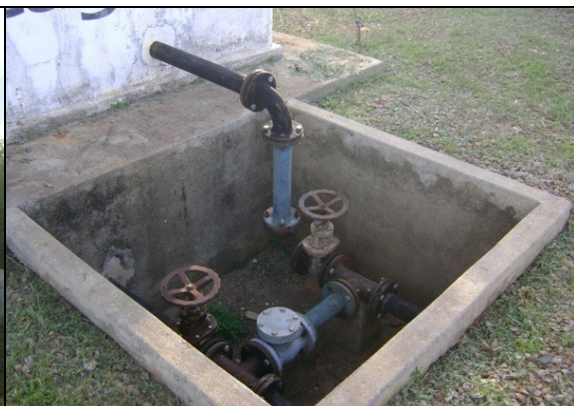
**Foto 21** – Caixa do registro sem tampa de proteção.

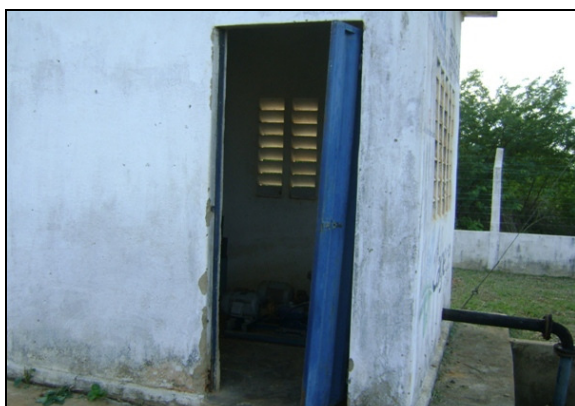
**Foto 22** – Casa da EE-03 com porta quebrada.

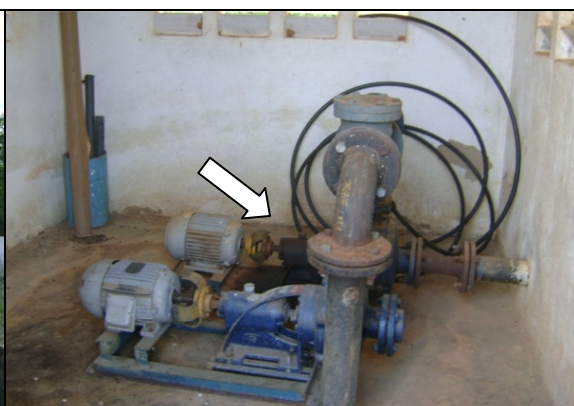
- A bomba apresenta oxidação de suas partes devido a um vazamento (**Foto 23**);

**Foto 23** – Bomba da EE-03 com vazamento (Vila Candeia).

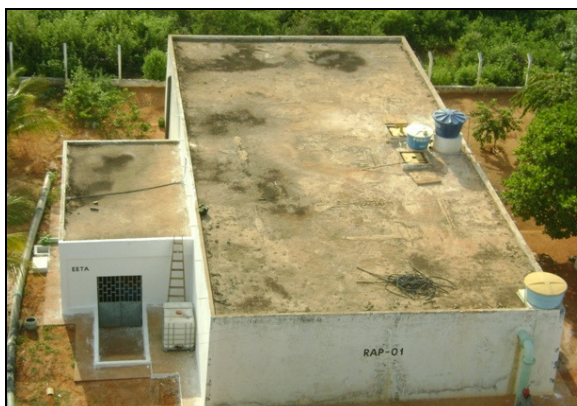
**Foto 24** – RAP-01 (ETA).

- O reservatório está sendo reformado. A pintura e a identificação do reservatório encontram-se deterioradas (**Foto 24**);
- As tampas do reservatório estão oxidadas e uma delas não possui tubo de ventilação (**Foto 25**);

- A pintura e identificação encontram-se deterioradas;
- As tampas do reservatório estão oxidadas e uma delas não possui tubo de ventilação;
- Há rachaduras no reboco da parede do reservatório;
- Há problemas de infiltração na junção das paredes do reservatório;
- A mangueira de nível encontra-se deformada e com visualização comprometida.

- RAP-01
  - Pintura e identificação do reservatório;
  - Substituição das tampas do reservatório e instalação de tubos de ventilação;
  - Reparo no reboco da parede do reservatório;
  - Reparo na junção das paredes do reservatório, a fim de controlar a infiltração;
  - Substituição do medidor de nível no reservatório.
- REL-01
  - Pintura e identificação do reservatório;
  - Instalação de guarda-corpo na laje superior do reservatório;

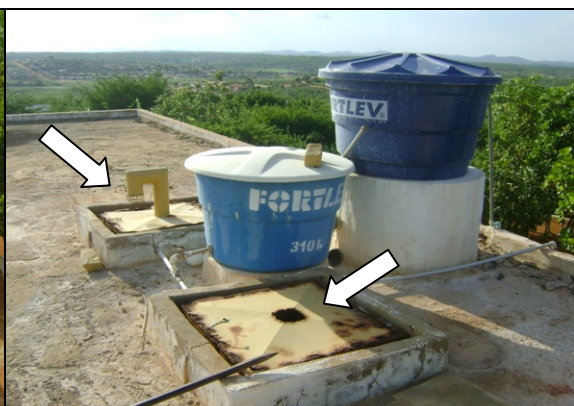
**Foto 25** – Tampas do RAP-01 oxidadas e sem tubo de ventilação.

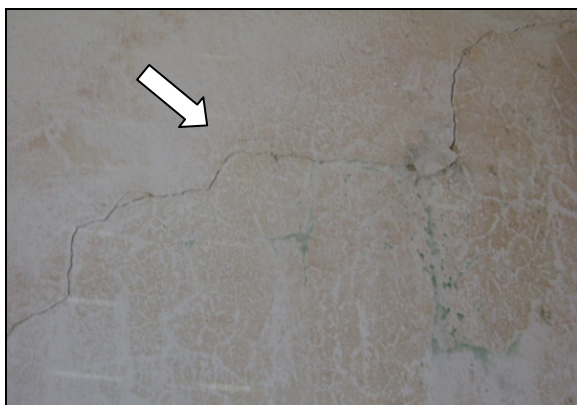
- Há rachaduras no reboco da parede do reservatório (**Foto 26**);
- Há problemas de infiltração na junção das paredes do reservatório (**Foto 27**);
- A mangueira de nível encontra-se deformada e com visualização comprometida (**Foto 28**).

**Foto 26** – Reboco da parede do RAP-01 danificado.

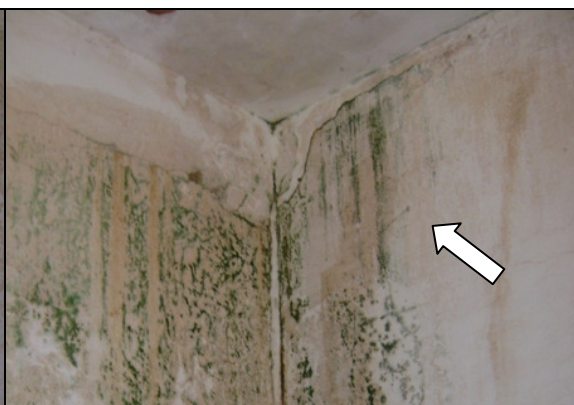
**Foto 27** – Infiltração na junção das paredes do RAP-01.

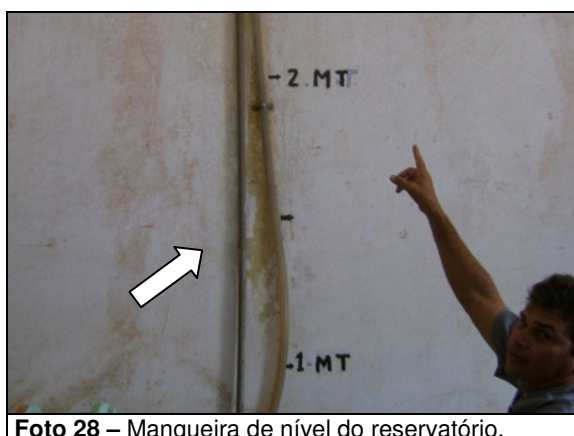
**Foto 28** – Mangueira de nível do reservatório.

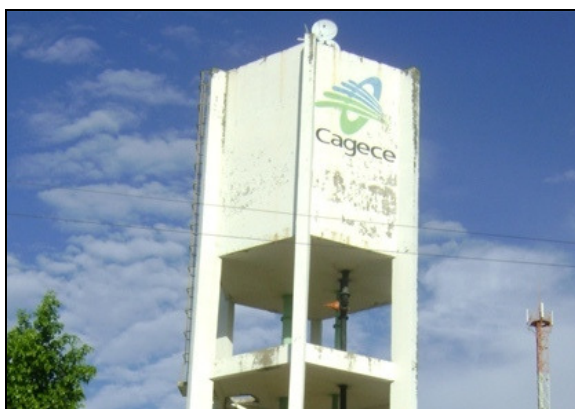
- A pintura e a identificação do reservatório encontram-se deterioradas (**Foto 29**);
- O reservatório não possui guarda-corpo na laje de cobertura (**Foto 29**);
- Falta para-raio (**Foto 29**);
- O reservatório não possui tampa de proteção e nem tubo de ventilação (**Foto 30**);
- A armadura está exposta na laje de fundo do reservatório (**Fotos 31**);
- Alguns chumbadores estão danificados na escada do reservatório (**Foto 32**);
- Há problemas de infiltração na laje de fundo do reservatório e oxidação no tubo de descarga de fundo (**Foto 33**);
- O registro do tubo de lavagem dos filtros apresenta vazamento (**Foto 34**).

**Foto 29** – REL-01 com pintura e identificação deterioradas e sem guarda-corpo.

- A pintura e identificação encontram-se deterioradas;
- Inexiste guarda-corpo na laje de cobertura;
- Falta para-raio;
- Não existe tampa de proteção e nem tubo de ventilação;
- A armadura está exposta na laje de fundo do reservatório;
- Alguns chumbadores estão danificados na escada do reservatório;
- Há problemas de infiltração na laje de fundo do reservatório e oxidação no tubo de descarga de fundo;
- O registro do tubo de lavagem dos filtros apresenta vazamento.

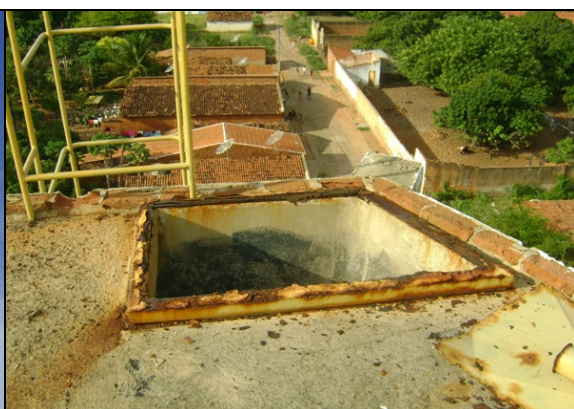
**Foto 30** – Reservatório sem tampa e sem tubo de ventilação.

- Instalação de para-raio na laje superior do reservatório;
  - Colocação de tampa no reservatório e instalação de tubos de ventilação;
  - Reparo na laje de fundo do reservatório;
  - Reparo nos chumbadores danificados, da escada do reservatório;
  - Reparo na laje de fundo do reservatório, a fim de controlar a infiltração e substituição de tubo oxidado;
  - Reparo no registro da tubulação de lavagem dos filtros, a fim de conter vazamento.
- REL-02
    - Instalação de para-raio.

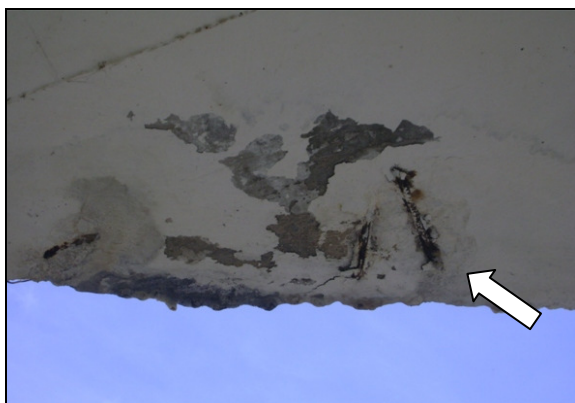
**Foto 31** – Armadura exposta na laje de fundo do REL-01.

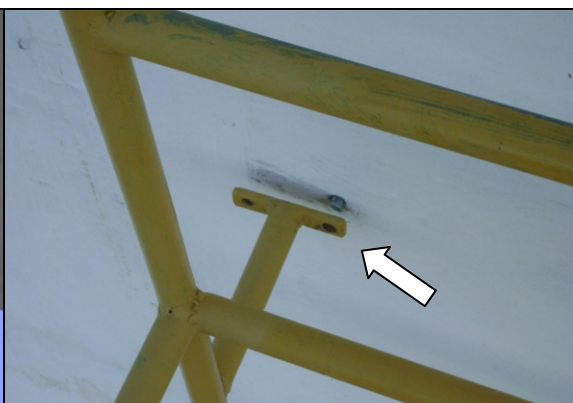
**Foto 32** – Chumbadores danificados na escada.

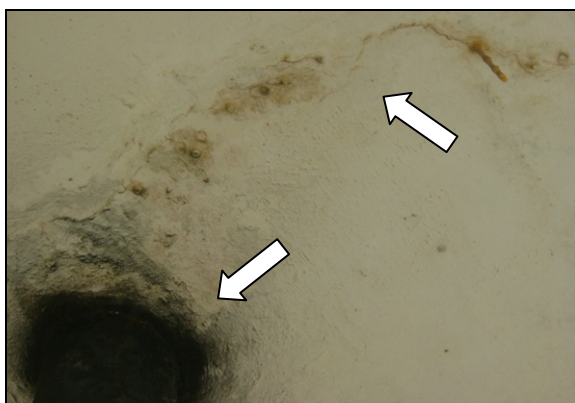
**Foto 33** – Infiltração na laje de fundo do REL-01 e oxidação no tubo.

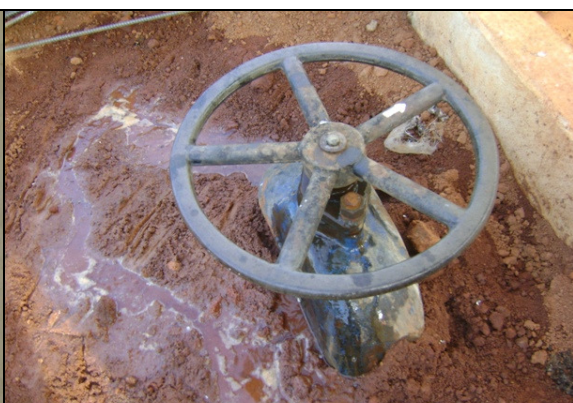
**Foto 34** – Vazamento no registro.

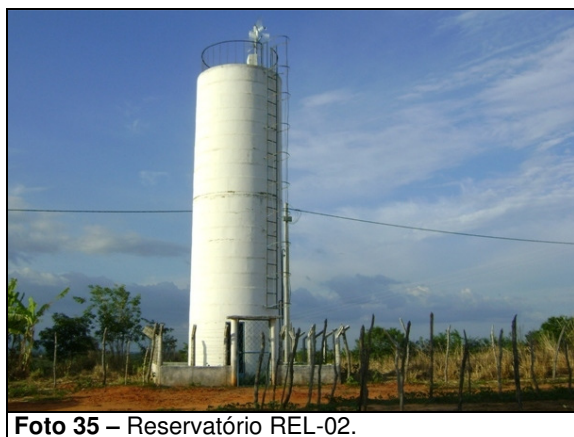
**Foto 35** – Reservatório REL-02.

- O reservatório localizado em Vila Candeia apresenta-se em boas condições (**Foto 35**);
- Falta para-raio (**Foto 35**);

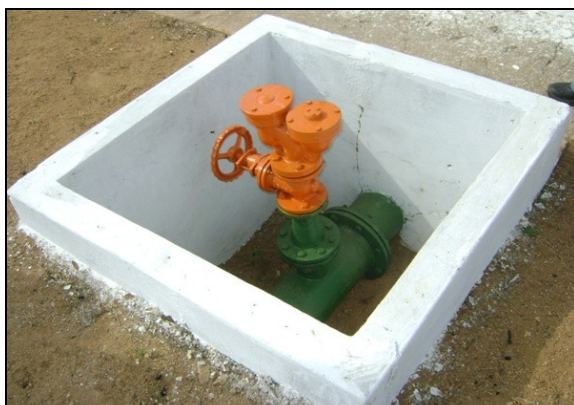
- A adutora de água bruta não possui macro-medidor instalado;
- A caixa da ventosa (captação), não possui grade de proteção (**Foto 36**);
- Algumas caixas de ventosa encontram-se danificadas e/ou encobertas pela vegetação (**Foto 37**).

**Foto 36** – Caixa da ventosa sem grade de proteção.

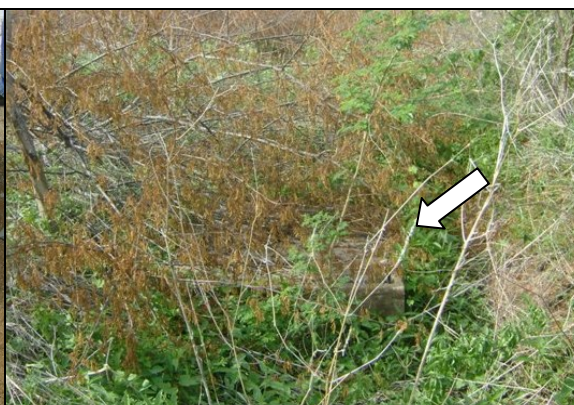
**Foto 37** – Caixa de ventosa, danificada e encoberta pela vegetação.

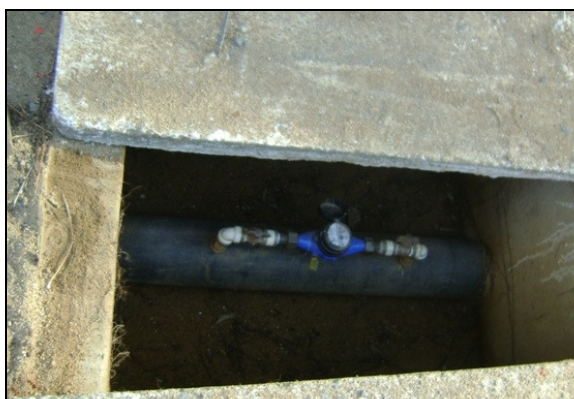
- O núcleo possui cadastro técnico atualizado da rede de distribuição;
- Existe um medidor proporcional instalado na entrada da rede (**Foto 38**);
- Na rede de distribuição de Cedro existem alguns registros de descarga que não possuem tampa e encontram-se completamente enterrados. A seguir fotos de algumas das constatações (**Fotos 39 e 40**).

**Foto 38** – Medidor proporcional instalado na entrada da rede (ETA).

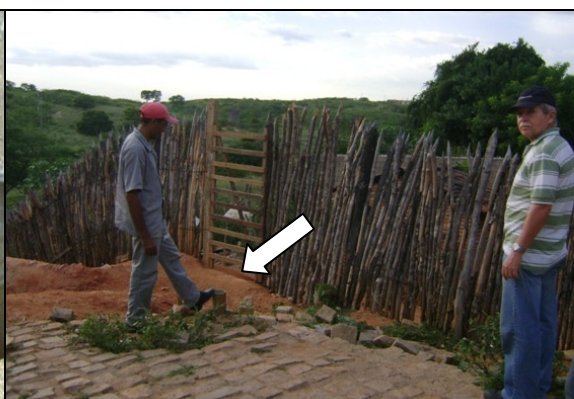
**Foto 39** – Registro de descarga, Rua Antônio Clésio T. Moura (s/ caixa).

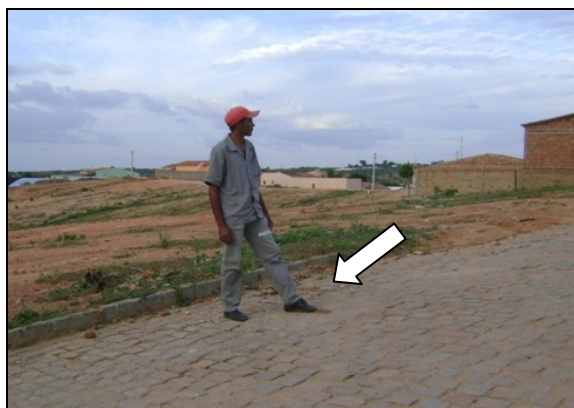
**Foto 40** – Registro de descarga, Rua Cel. Celso Alves (s/ caixa).

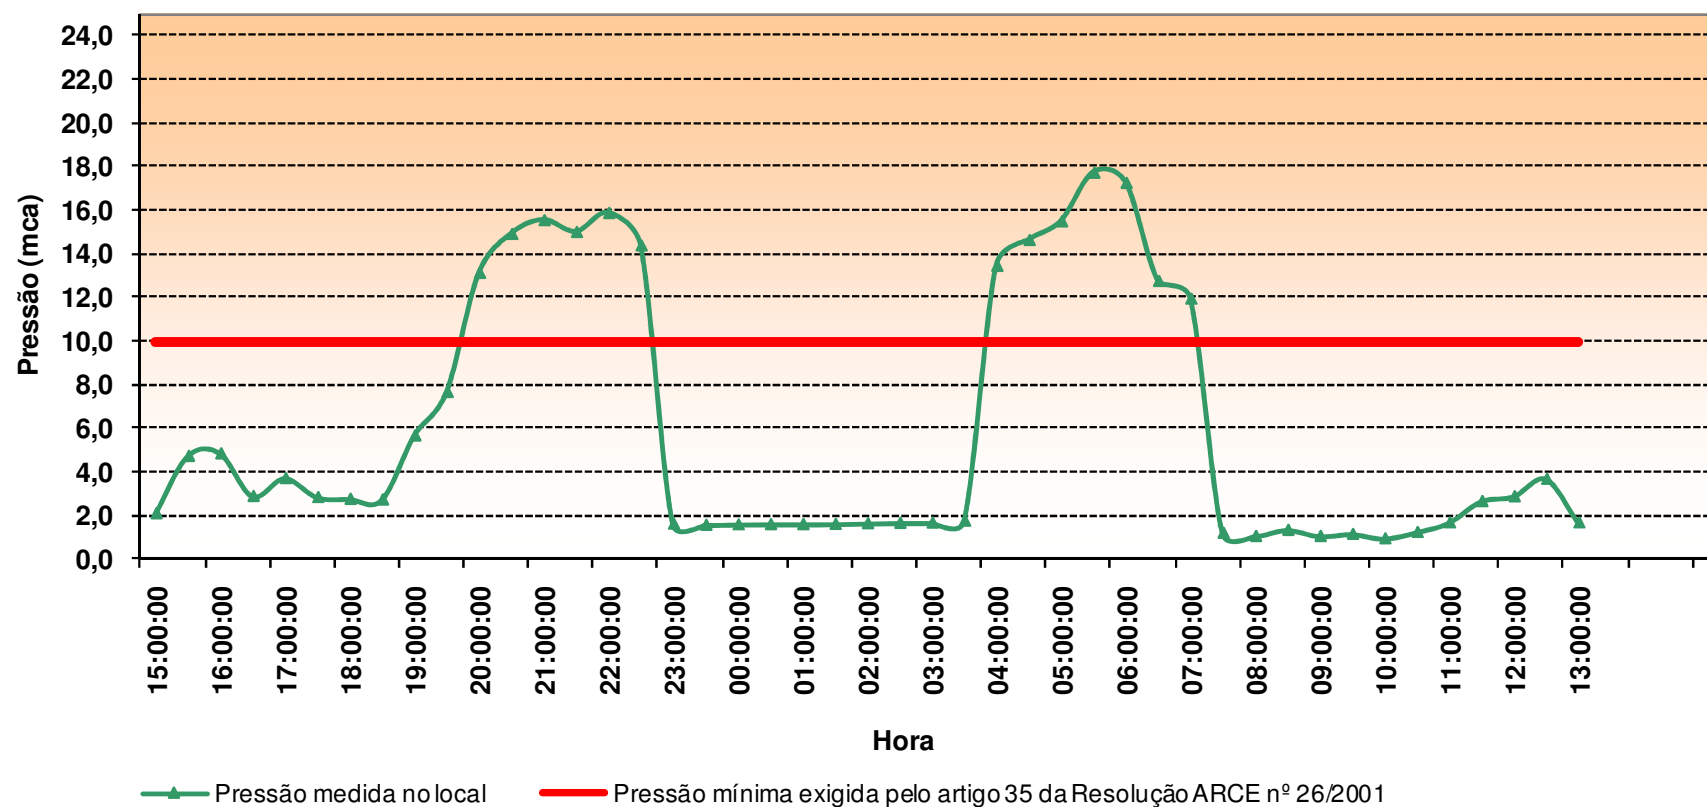
- A ARCE realizou monitoramento da pressão do dia 24/02/2010 ao dia 25/02/2010, através do uso do *Datalogger*, que foi instalado na residência da Sra. Maria de Fátima, localizada na Rua Paulo Enéias, 42 – Cedro 1.
- Constatou-se neste domicílio pressão média de 5,96mca, com picos máximos e mínimos de 17,7 e 0,9mca, respectivamente, estando, portanto, abaixo da faixa de 10 a 50 mca, não atendendo ao artigo 35 da Resolução ARCE nº 26/2001 e caracterizando descontinuidade (**Gráfico 1**).

**Gráfico 1** – Monitoramento da pressão com instalação às 15:00h do dia 24/02/10, e retirada às 13:00 do dia 25/02/10, do aparelho *datalogger*, instalado na Rua Paulo Enéias, 42 – Cedro 1.

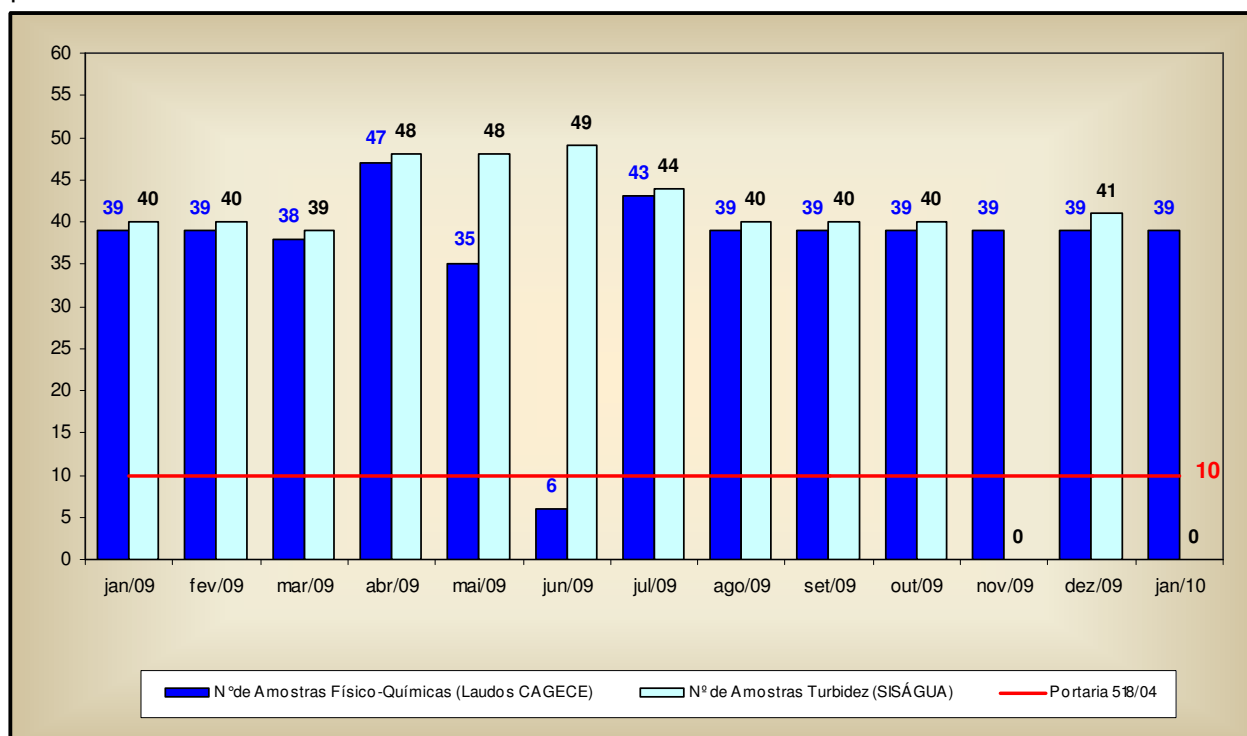
- Uma análise quantitativa dos laudos físico-químicos fornecidos CAGECE e do número de amostras realizadas para análise de turbidez apresentadas no SISÁGUA, provenientes de amostras coletadas na rede de distribuição, no período de janeiro/2009 a janeiro/2010 (fls. 37 a 49 e 69 a 101, do Processo PCSB/CSB/0017/2010), demonstra que a CAGECE não atendeu no mês de junho/2009 ao plano de amostragem mínimo exigido pela Portaria 518/2004 (**Gráfico 2**).

**Gráfico 2** – Avaliação do Monitoramento da Qualidade da ÁGUA TRATADA realizado pela CAGECE na rede de distribuição do SAA de Cedro, no período de janeiro/2009 a janeiro/2010 conforme Portaria MS 518/04, referente ao número de amostras dos parâmetros físico-químicos.

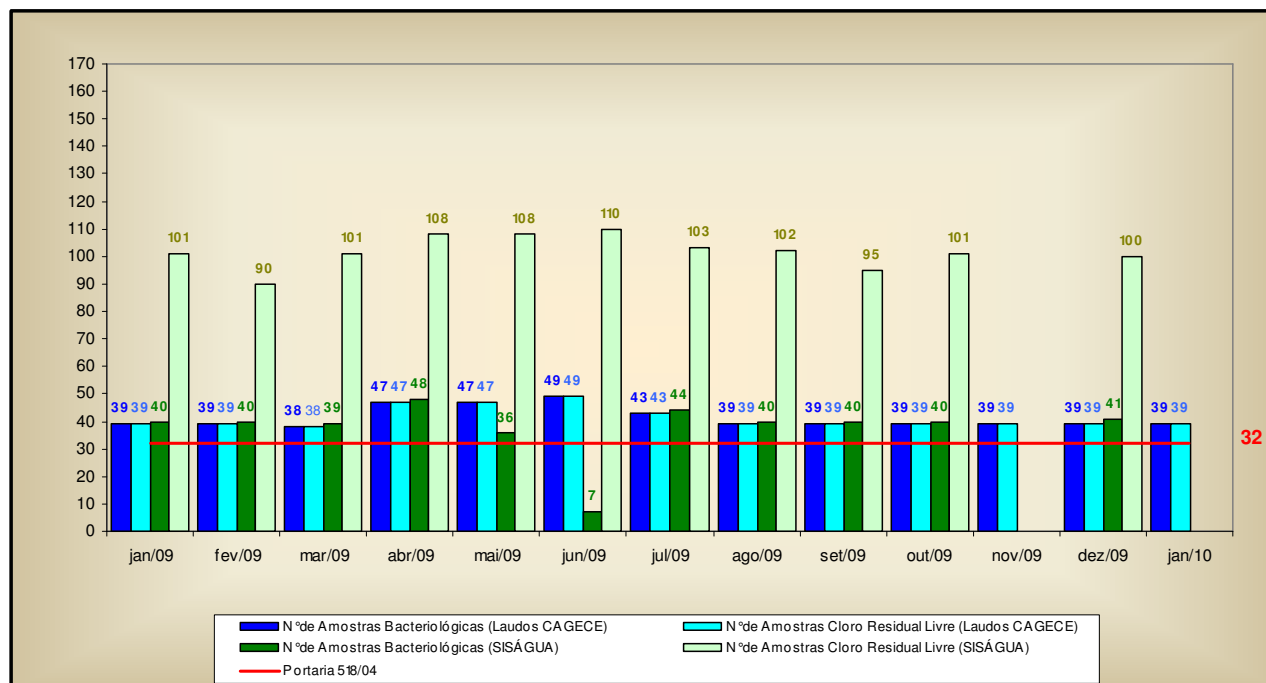
- Uma análise quantitativa dos laudos fornecidos pela CAGECE (fls. 37 a 49, do Processo PCSB/CSB/0017/2010) e do número de amostras realizadas, apresentadas pelo SISÁGUA (fls. 69 a 101, do Processo PCSB/CSB/0017/2010), com relação aos exames bacteriológicos e as análises do cloro residual livre, provenientes de amostras coletadas na rede de distribuição, no período de janeiro/2009 a janeiro/2010, demonstra que a CAGECE vem atendendo o plano de amostragem mínimo exigido pela Portaria 518/2004 (**Gráfico 3**).

**Gráfico 3** – Avaliação do Monitoramento da Qualidade da ÁGUA TRATADA realizado pela CAGECE na rede de distribuição do SAA de Cedro, no período de dezembro/2008 a novembro/2009 conforme Portaria MS 518/04, com relação ao número de amostras dos exames bacteriológicos e do cloro residual livre (Laudos da CAGECE e dados do SISÁGUA).

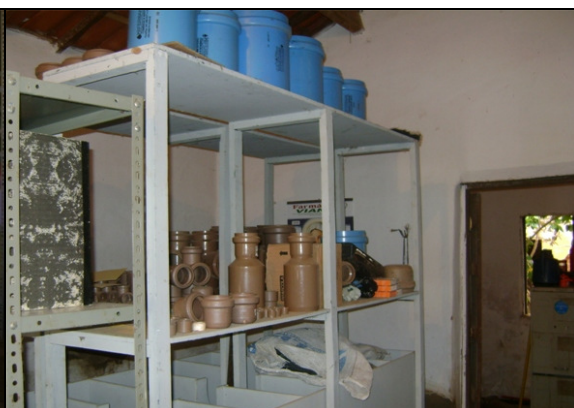
- O sistema dispõe de um escritório operacional localizado na Rua Padre Cícero, 05 – Centro. Neste escritório são exercidas as funções operacionais e de atendimento aos usuários, e onde está localizado o almoxarifado;
- O escritório da CAGECE está passando por reformas, no revestimento e na pintura;
- O extintor de incêndio do escritório encontra-se em local inadequado, além de não estar devidamente sinalizado (**Foto 41**);
- Os materiais e equipamentos de uso diário estão sendo armazenados e estocados de forma inadequada, faltam etiquetas de identificação, organização e separação por tipo (**Fotos 42, 43, 44, 45 e 46**).

**Foto 42** – Materiais estocados de forma inadequada.

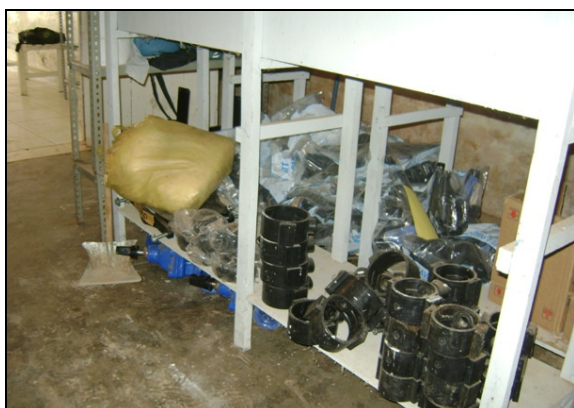
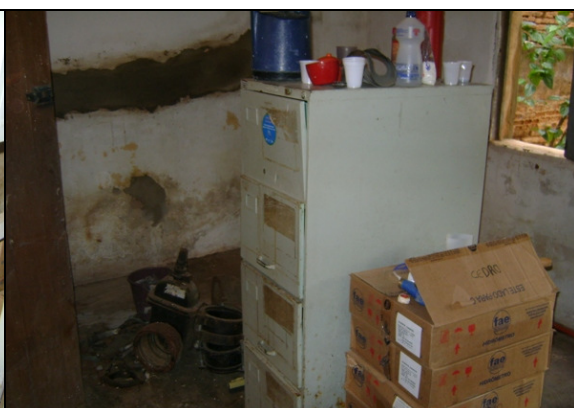
**Fotos 43 e 44** – Materiais estocados de forma inadequada.

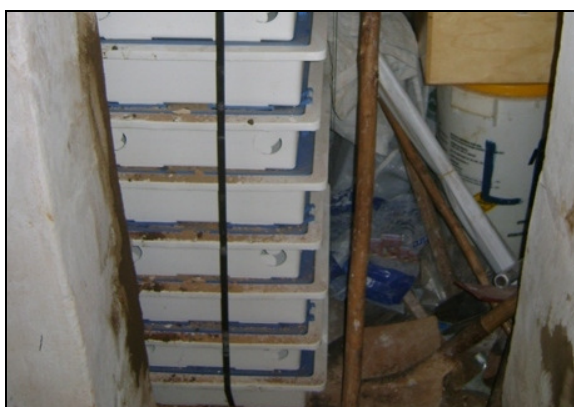
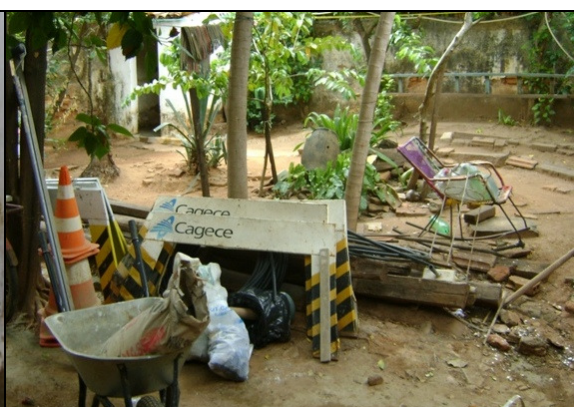
**Foto 45 e 46** – Materiais estocados de forma inadequada.
