**RELATÓRIO DE FISCALIZAÇÃO**  
**RF/CSB/0070/2010**

Assunto: Fiscalização do Sistema de Abastecimento  
de Água do Município de Beberibe

**COORDENADORIA DE SANEAMENTO BÁSICO**

Fortaleza – CE  
Novembro/2010

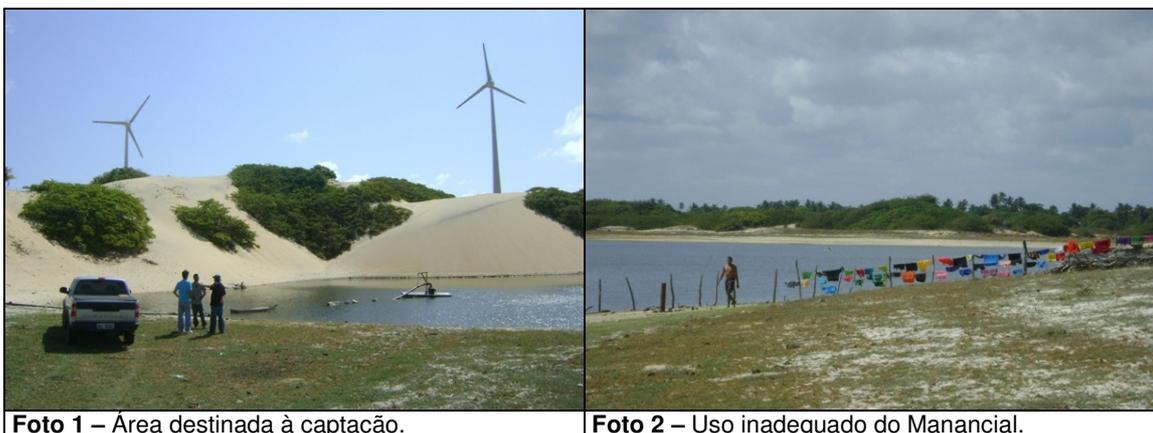
- De acordo com os RECOP's, esta unidade do sistema não apresentou ocorrências, no período de março/2010 a agosto/2010;
- A Lagoa Uberaba, devido à falta de chuva, está com 1/3 de sua capacidade, aproximadamente, colocando em risco o abastecimento da cidade;
- A área da captação não possui cerca de proteção, nem sinalização (**Foto 1**);
- No ato da inspeção, verificou-se que o manancial está sendo usado inadequadamente para banhos e lavagem de roupas (**Foto 2**).

Foto 1 – Área destinada à captação.

Foto 2 – Uso inadequado do Manancial.

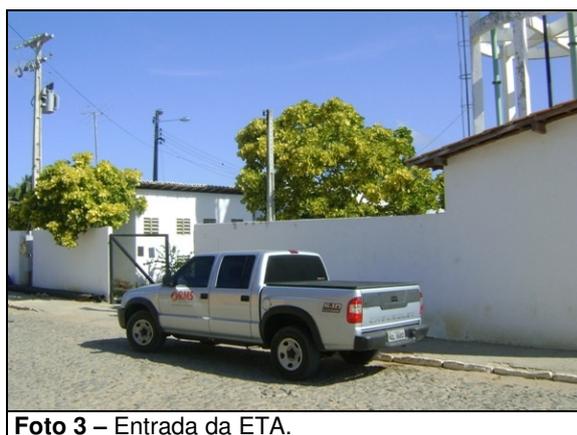
- A estação de tratamento está cercada e possui iluminação para trabalhos noturnos **(Foto 3)**;
- A ETA não possui identificação **(Foto 3)**;
- No ato da inspeção, foi constatado que a ETA possui Licença de Operação com validade até 17/3/2011, entretanto a placa com as informações do licenciamento não estava fixada na ETA (fl. 116 e 118 do Processo PCSB/CSB/0072/2010).

- Identificação da ETA;
- Instalação da placa da Licença de Operação;
- Tampas da inspeção dos filtros;
- Reparo no filtro 1, a fim de conter vazamento;
- Conserto do registro de descarga do filtro 1;
- Conserto do dosador de flúor;
- EPI's dos operadores do Sistema de Abastecimento de Água.

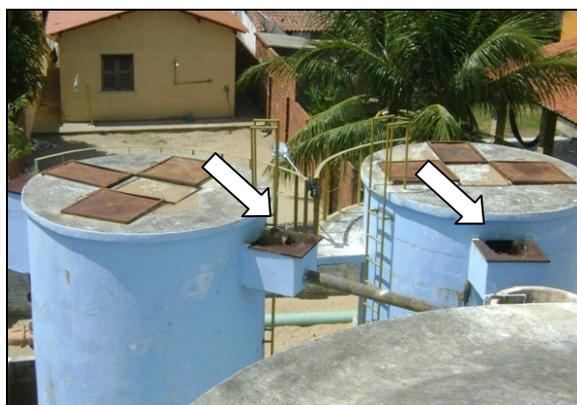
- De acordo com os RECOP's, esta unidade do sistema não apresentou ocorrências, no período de março/2010 a agosto/2010;
- No ato da inspeção, constatou-se que as tampas da inspeção dos filtros estavam oxidadas **(Foto 4)**;
- O filtro 1 apresentava fissuras com vazamento **(Fotos 5 a 7)**;
- O registro de descarga do filtro 1 apresentava vazamento **(Foto 8)**.

**Foto 4** – Tampas de inspeção dos filtros oxidadas.

- C5** - No ato da inspeção, constatou-se que as tampas da inspeção dos filtros estavam oxidadas;
- C6** - O filtro 1 apresentava fissuras com vazamento;

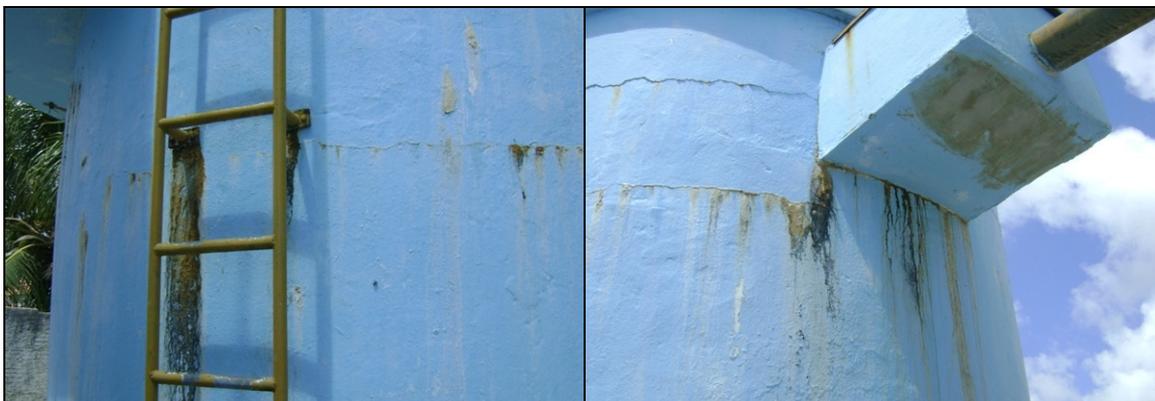
**Fotos 5 e 6** – Fissuras com vazamento no filtro 1.

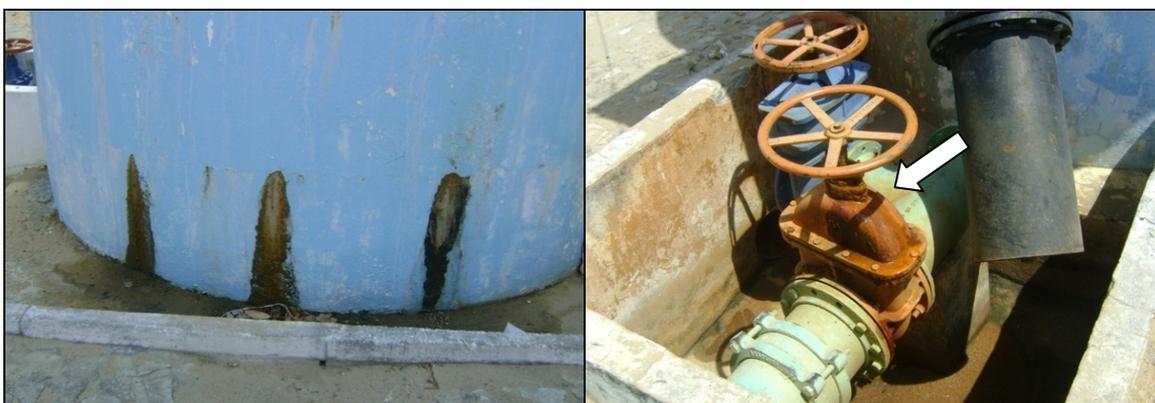
**Foto 7** – Vazamento no filtro 1.

**Foto 8** – Vazamento nos registros do filtro 1.

- C7** - O registro de descarga do filtro 1 apresentava vazamento;
- C8** - No ato da inspeção verificou-se que a casa de química estava com o revestimento externo deteriorado;

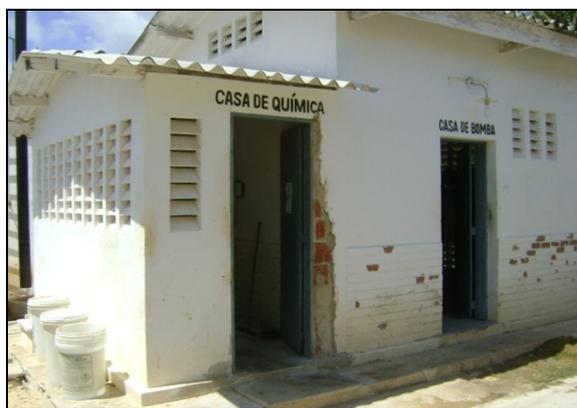
- De acordo com os RECOP's, esta unidade do sistema não apresentou ocorrências, no período de março/2010 a agosto/2010;
- No ato da inspeção verificou-se que a casa de química estava com o revestimento externo deteriorado (**Foto 9**);
- O dosador de PAC apresenta bom estado de conservação e manutenção (**Foto 10**);
- O dosador de flúor foi instalado em setembro/2009, porém não está funcionando desde junho/2010, devido a vazamento (**Foto 10**);
- A unidade produtora de cloro apresenta bom estado de conservação e manutenção (**Foto 11**);

**Foto 9** – Casa de química.

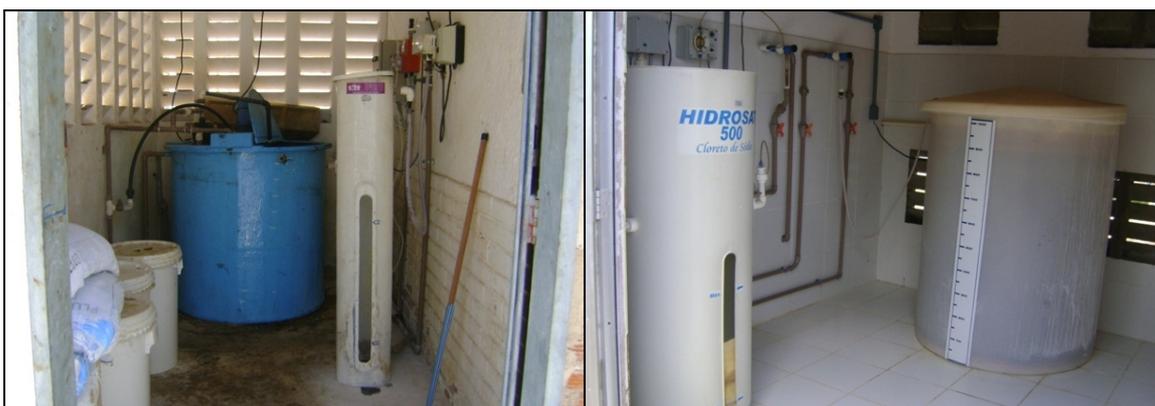
**Foto 10** – Dosadores de PAC e de flúor.

**Foto 11** – Unidade produtora de cloro.

- C9** - O dosador de flúor foi instalado em setembro/2009, porém não está funcionando desde junho/2010, devido a vazamento;
- C10** - Os operadores do sistema não possuem os EPI's necessários para realização de suas atividades, desde janeiro/2010;

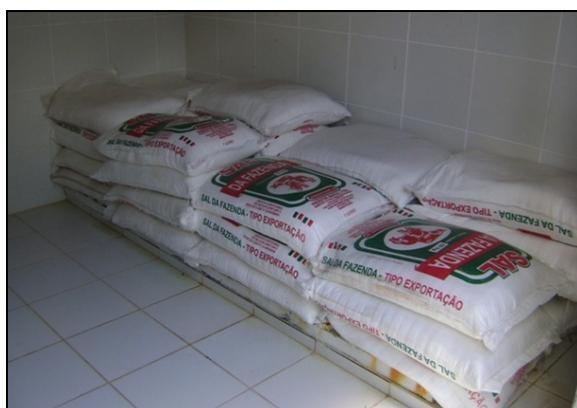
- Os produtos químicos estão armazenados adequadamente, em estrado de madeira (**Foto 12**);
- Os operadores do sistema não possuem os EPI's necessários às suas atividades, desde janeiro/2010.

**Foto 12** – Armazenamento de produto químico.

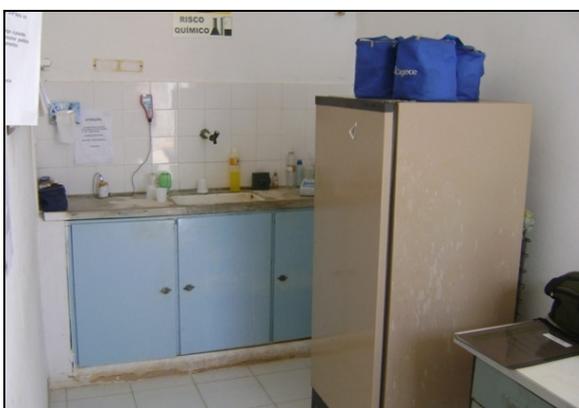
- O laboratório está instalado inadequadamente no mesmo ambiente em que funciona a copa do núcleo (**Foto 13**);
- No laboratório há registros da qualidade da água bruta e da água tratada (**Foto 14**);
- O disco comparador utilizado para a medição de cloro residual livre apresenta como valor máximo 10,0mg/L (**Foto 15**);
- O laboratório possui turbidímetro e pHmetro (**Foto 15**). A ficha de controle de equipamentos (**Foto 16**) indicava que a calibração estava sendo realizada regularmente;
- O reagente (ortotolidina) estava identificado e com prazo de validade até junho/2011 (**Foto 17**).

**Foto 13** – Vista do laboratório da ETA.

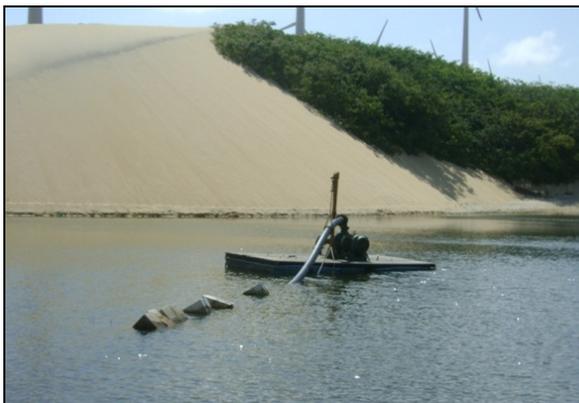
- A elevatória EECS-01 (**Foto 18**) está instalada em flutuador na lagoa Uberaba e encontra-se em bom estado de conservação;
- O quadro de comando da elevatória EECS-01 encontra-se em bom estado de conservação, porém não possui identificação (**Foto 19**). Ademais a EECS-01 está instalada em edificação própria (**Foto 20**), situada na área da captação e possui horímetro, amperímetro e voltímetro.

Foto 18 – Elevatória EECS-01.

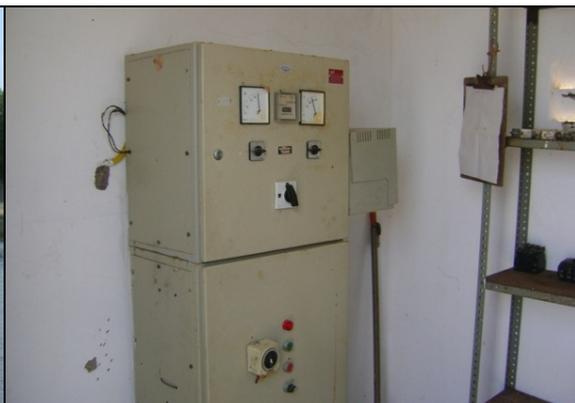
Foto 19 – Quadro de comando da EECS-01.

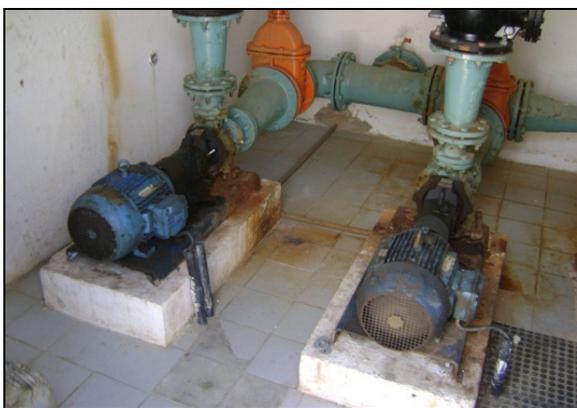
- As elevatórias EEAT-01 (**Foto 21**) e a EEAT-02 (**Foto 22**) encontram-se em bom estado de conservação e instaladas em edificação própria (**Foto 23**), situada na área da ETA;
- Os quadros de comando das elevatórias não possuem identificação (**Foto 24**);
- Na casa de comando existe extintor de incêndio (**Foto 25**).

**Foto 21** – Elevatória EEAT-01.

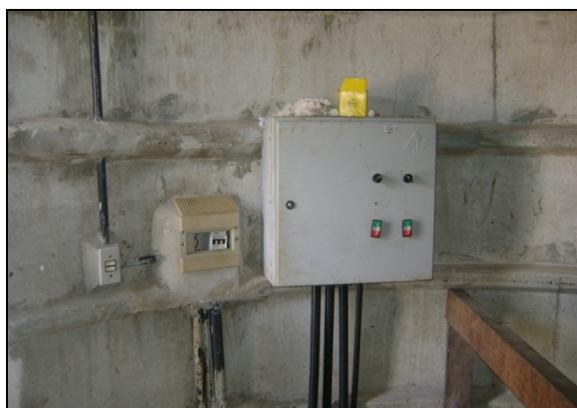
- A elevatória EERD-01 (**Foto 26**) encontra-se em bom estado de conservação e instalada em edificação própria (**Foto 27**), situada na entrada do Conjunto COHAB;
- O quadro de comando da elevatória não possui identificação (**Foto 28**). Além disso, não possui horímetro, amperímetro e voltímetro.

**Foto 28** – Quadro de comando da EERD-01.

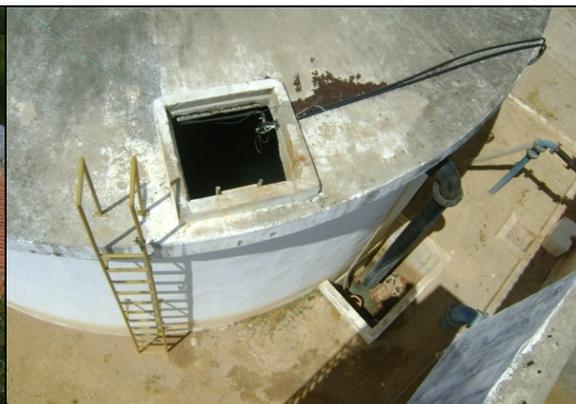
- No reservatório **RAP-01 (Foto 29)**, verificou-se:
  - Ausência da tampa da Inspeção (**Foto 30**);
  - Tubulações de ventilação sem tela de proteção (**Foto 31**).

Foto 30 – Inspeção e escada do RAP-01.

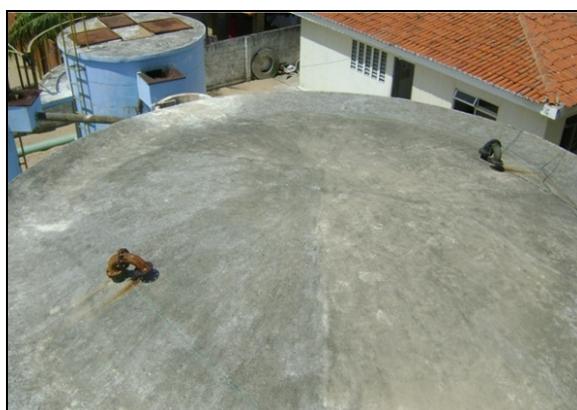
Foto 31 – Ventilações do RAP-01.

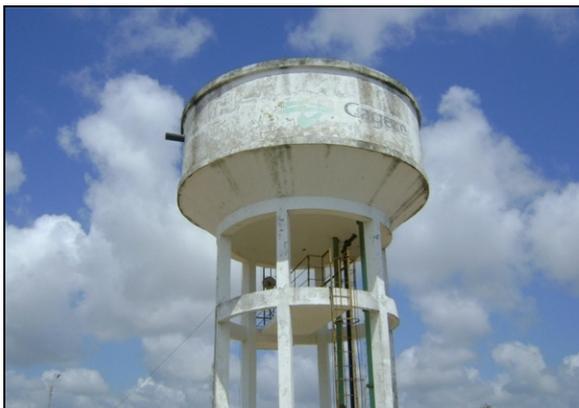
- No reservatório **REL-01**, verificou-se:
  - Ausência de guarda-corpo na laje de cobertura (**Foto 32**);
  - Ausência da tampa da Inspeção (**Foto 33**);
  - Estrutura danificada nas bases dos pilares, com oxidação da armadura (**Fotos 34 e 35**);
  - Corrosão na escada de acesso ao REL-01 e de sua gaiola de proteção (**Foto 36**).

Foto 32 – Vista do REL-01.

- Ausência de guarda-corpo na laje de cobertura;
- Ausência da tampa da Inspeção;
- Estrutura danificada nas bases dos pilares, com oxidação da armadura;
- Corrosão na escada de acesso ao REL-01 e de sua gaiola de proteção.

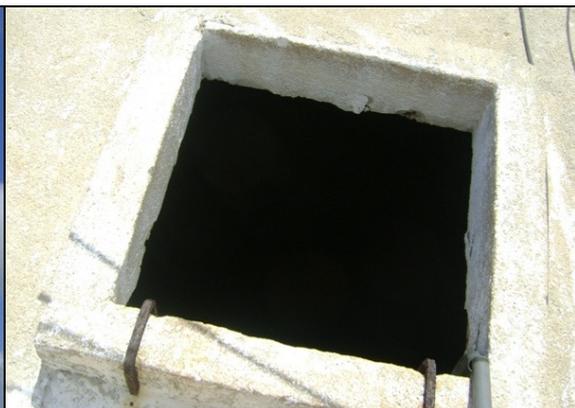
Foto 33 – Inspeção do REL-01.

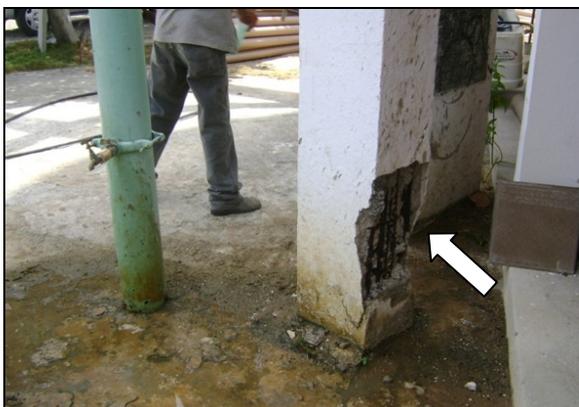
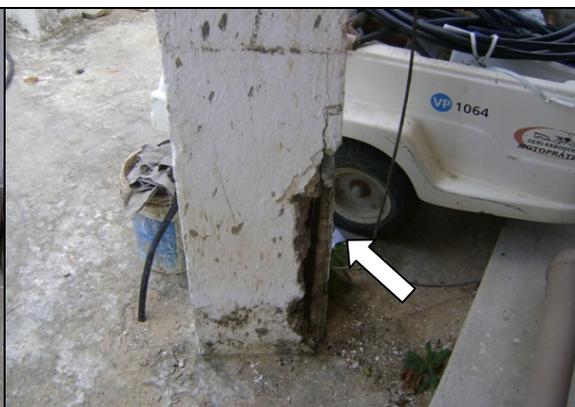
Fotos 34 e 35 – Base dos pilares do REL-01.

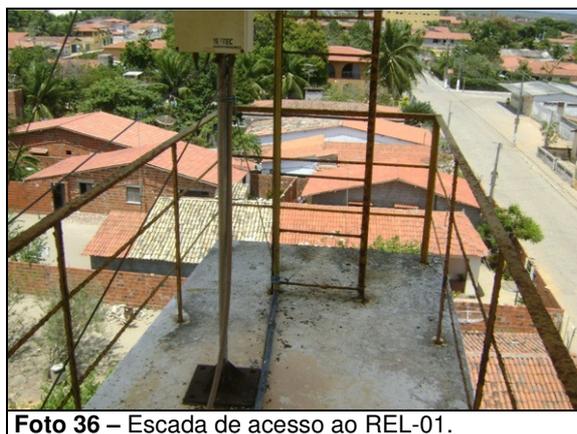
Foto 36 – Escada de acesso ao REL-01.

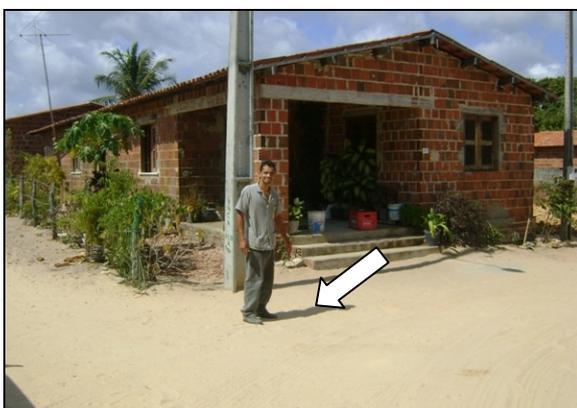
- O núcleo de Beberibe possui cadastro técnico da rede. A última atualização foi feita em novembro/2009 (**Foto 39**) e, segundo o gerente do escritório, não houve alterações até outubro/2010;
- Na rede de distribuição existem 10 (dez) registros de descarga. Não foi informada a quantidade de registros de manobra. Foram visitados 5 (cinco) registros de descarga, constatando-se que 3 (três) deles, localizados nas ruas Chico Xavier, Quatro e Joaquim Facó, estavam soterrados (**Fotos 40 a 42**).

**Foto 40** – Registro de descarga na Rua Chico Xavier.

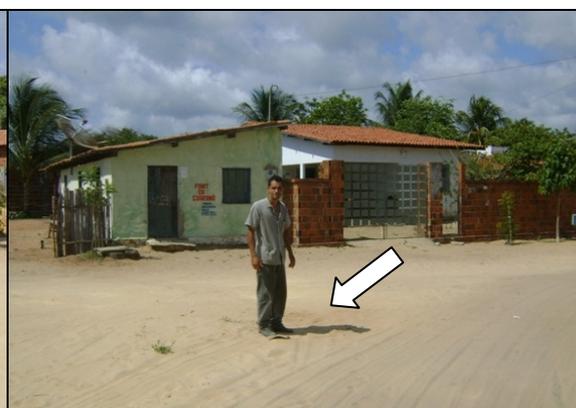
**Foto 41** – Registro de descarga na Rua Quatro.

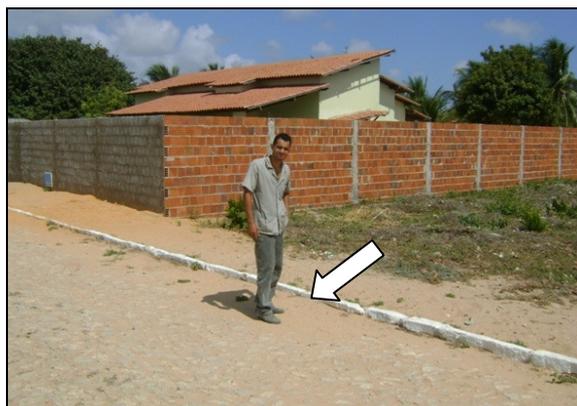
**Foto 42** – Registro de descarga na Rua Joaquim Facó.
