RELATÓRIO DE FISCALIZAÇÃO

RF/CSB/0006/2011

Assunto: Fiscalização do Sistema de Abastecimento de Água do Município de Acopiara

COORDENADORIA DE SANEAMENTO BÁSICO

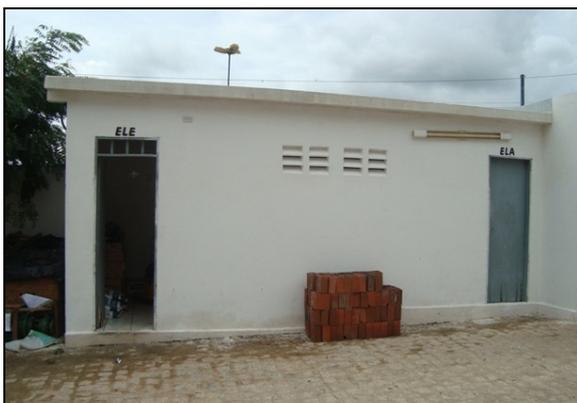
Foto 7 – Vista externa do banheiro da ETA.

- A estação de tratamento está cercada, sinalizada e possui iluminação para trabalhos noturnos (**Fotos 3 e 4**);
- No ato da inspeção, foi constatada que a Licença de Operação do SAA de Acopiara (fls. 88 a 90 do Processo PCSB/CSB/0090/2010) possui validade até 29/10/2012 (**Foto 5**);
- Na ETA existe extintor de incêndio, dentro do prazo de validade (**Foto 6**);
- Os banheiros da estação de tratamento também são utilizados para guardar materiais e equipamentos (**Fotos 7 e 8**).

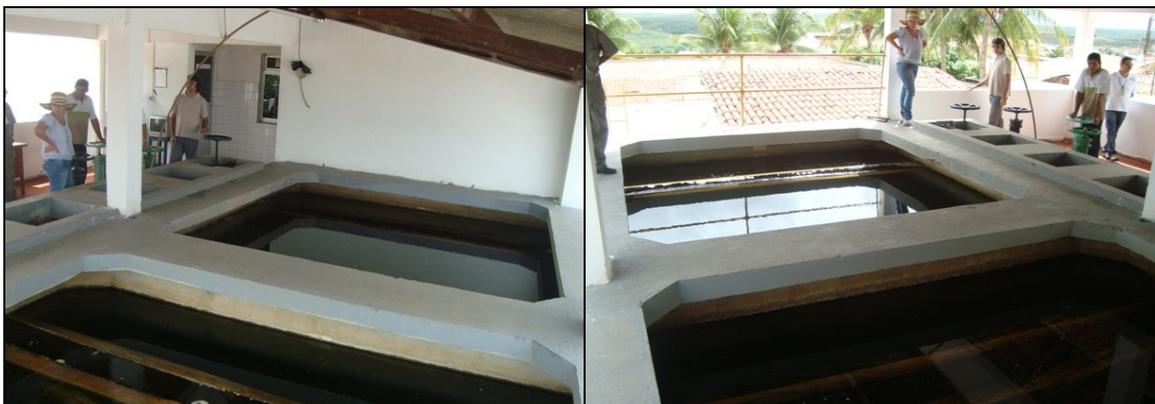
- De acordo com os RECOP's, esta unidade do sistema não apresentou ocorrências, no período de agosto a outubro/2010;
- No ato da inspeção, constatou-se que os registros de descarga dos filtros 1 e 2 apresentavam problema de vedação (**Fotos 9 a 12**).

Fotos 9 e 10 – Vistas dos filtros.

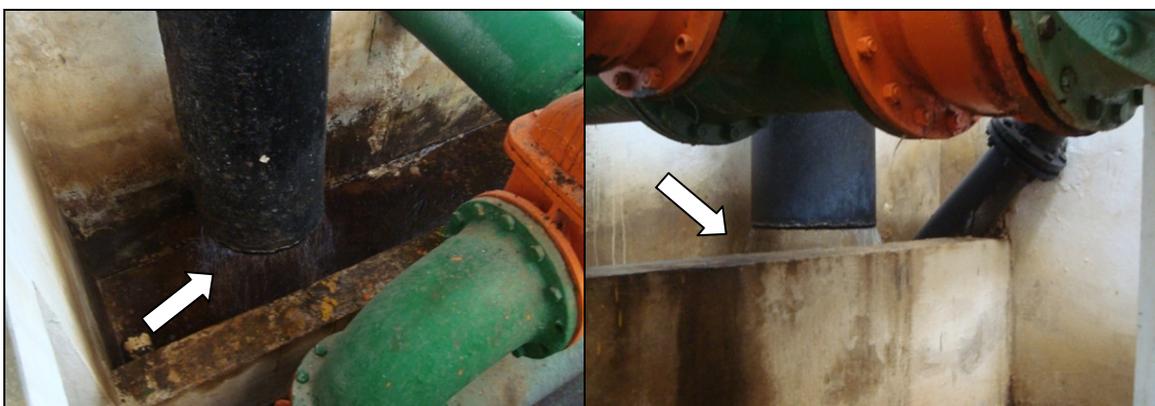
Fotos 11 e 12 – Registros de descarga dos filtros com problema de vedação.

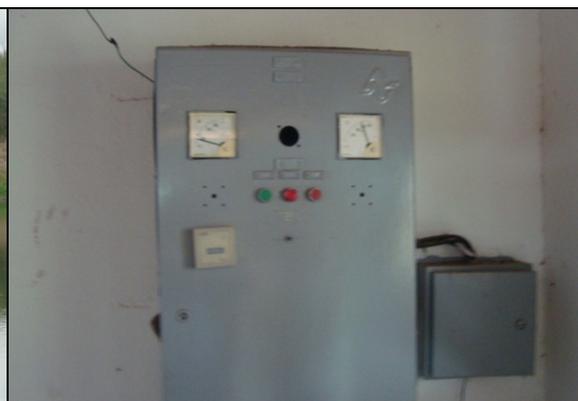
- A elevatória EECS-01 está instalada em flutuante no Açude Quincoê. Apresenta bom estado de conservação e manutenção. Não possui bomba reserva (**Foto 29**);
- O quadro de comando da elevatória EECS-01 apresenta bom estado de conservação e manutenção. Está instalado em edificação própria, situada na área da captação. Possui horímetro, amperímetro e voltímetro (**Fotos 30 e 31**).

Foto 30 – Quadro de comando da EECS-01.

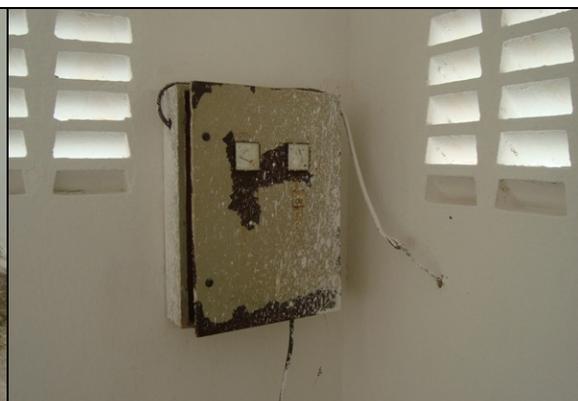
- A elevatória EERD-04 apresenta bom estado de conservação e manutenção. Não possui bomba reserva (**Foto 43**);
- O quadro de comando da elevatória EERD-04 apresenta péssimo estado de conservação e manutenção. Está instalado em edificação própria, situada no bairro Vila Esperança. Possui horímetro, amperímetro e voltímetro (**Fotos 44 e 45**).

Foto 44 – Quadro de comando da EERD-04.

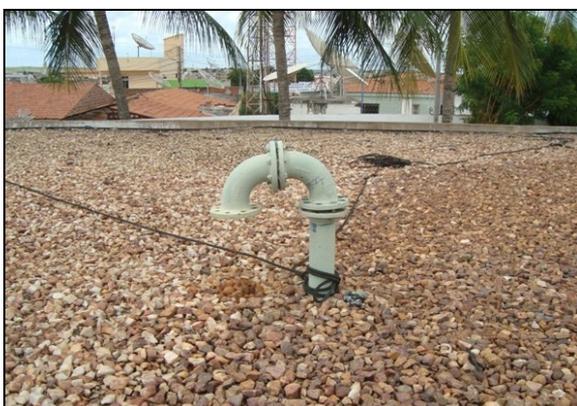
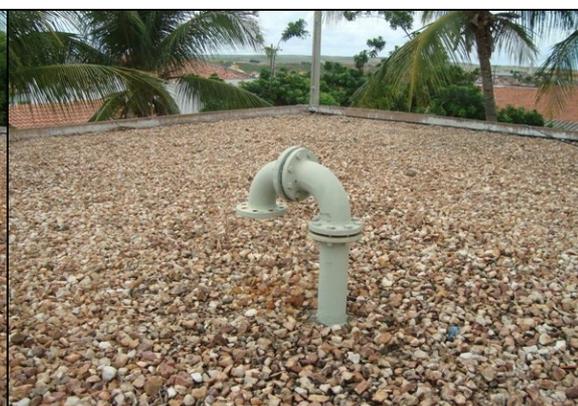
- No reservatório **RSE-01 (Fotos 46 e 47)**, verificaram-se:
 - Tubos de ventilação sem tela de proteção (**Fotos 48 e 49**).

Fotos 48 e 49 – Ventilações do RSE-01.

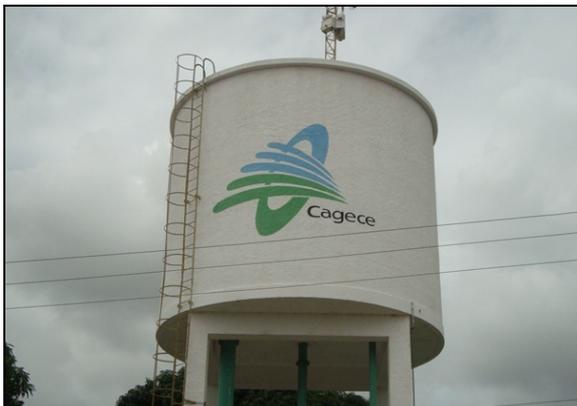
- No reservatório **REL-01**, verificaram-se:
 - Ausência de guarda-corpo na laje de cobertura (**Foto 50**);
 - Ausência de tubulação de ventilação (**Foto 51**);
 - Registro de descarga de fundo com problema de vedação (**Foto 52**).

Foto 50 – Vista do REL-01.

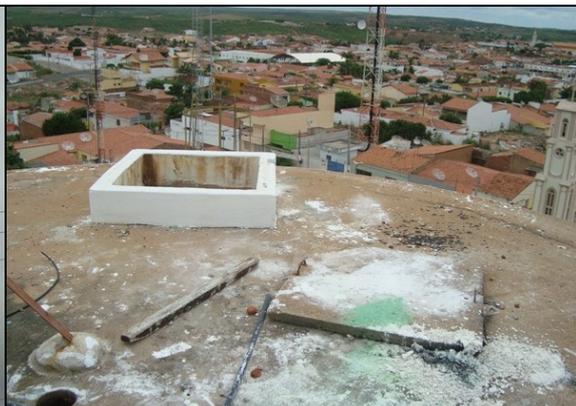
Foto 51 – Inspeção do REL-01.

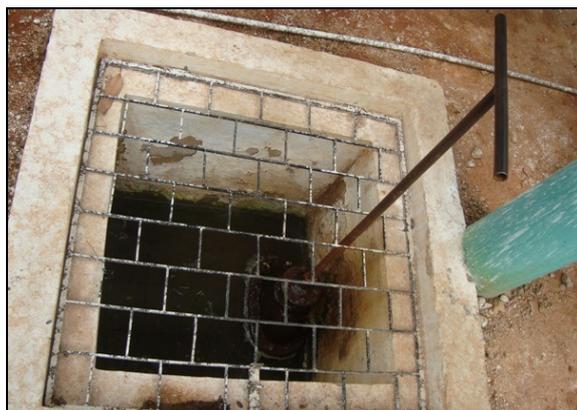
Foto 52 – Registro do REL-01.

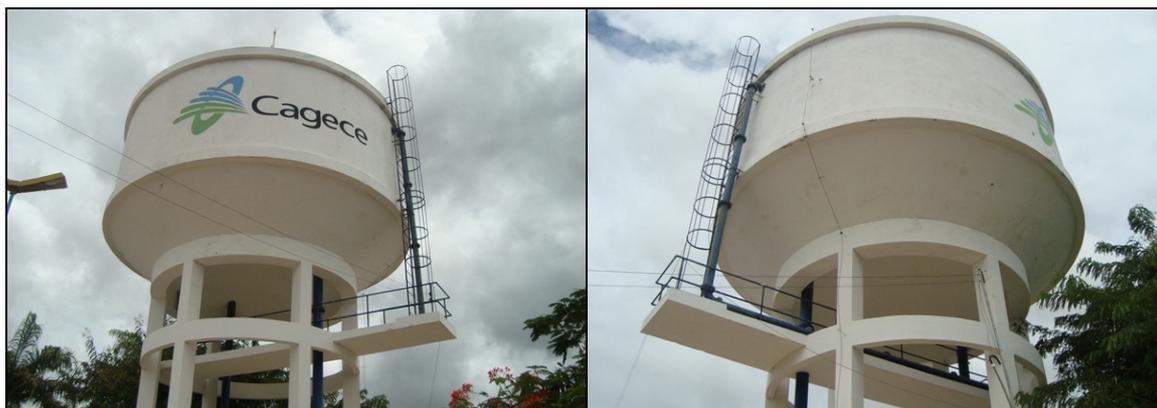
- No reservatório **REL-02**, verificou-se:
 - Ausência de guarda-corpo na laje de cobertura (**Fotos 53 e 54**).

Fotos 53 e 54 – Vistas do REL-02.

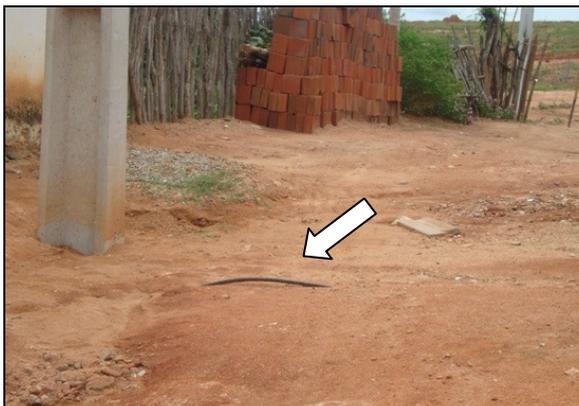
- No ato da inspeção constatou-se que estes problemas haviam sido resolvidos. Constatou-se também, que haviam ligações prediais expostas na Travessa Antônio Moreira (**Foto 57**) e na Rua Santa Luzia (**Foto 58**), ambas no Bairro Vila Moreira. Além disso, verificou-se que um trecho da rede de distribuição estava exposto, na Rua Maria da Conceição (**Foto 59**), no Bairro São José;

Foto 57 – Ligação predial exposta na Travessa Antônio Moreira, Vila Moreira.

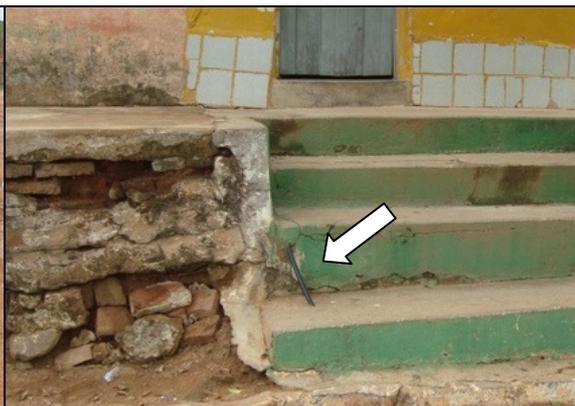
Foto 58 – Ligação predial exposta na Rua Santa Luzia, Vila Moreira.

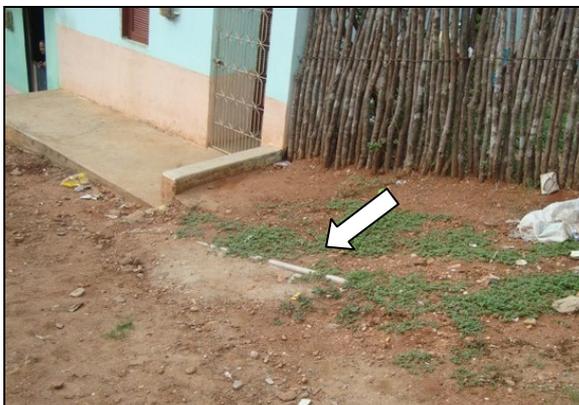
Foto 59 – Rede de distribuição exposta na Rua Maria da Conceição, São José.

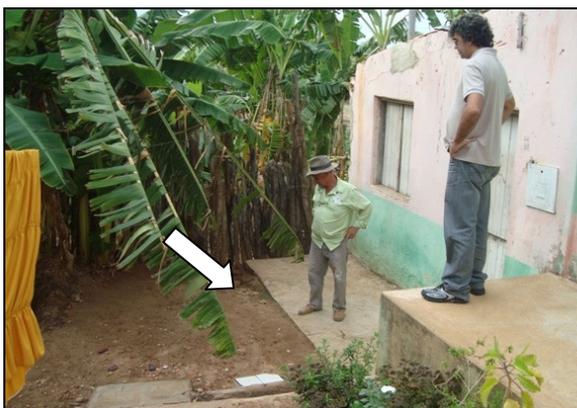
- Na rede de distribuição existem 15 (quinze) registros de descarga. Não foi informada a quantidade de registros de manobra. Foram visitados 7 (sete) registros de descarga (**Fotos 61 a 67**) e 2 (dois) de manobra (**Fotos 67 e 68**), constatando-se que 1 (um) registro de descarga e 1 (um) de manobra, apresentavam irregularidades. O registro de descarga da Rua Francisca Maria da Conceição, Bairro São João (**Foto 63**) encontrava-se soterrado, enquanto que, o registro de manobra da Rua Luís Gonzaga de Mendonça, Bairro Centro (**Foto 67**), apresentava vazamento.

Foto 63 – Registro de descarga soterrado, na Rua Francisca Maria da Conceição, São João.

C16 - Foram visitados 7 (sete) registros de descarga e 2 (dois) de manobra, constatando-se que 1 (um) registro de descarga e 1 (um) de manobra, apresentavam irregularidades. O registro de descarga da Rua Francisca Maria da Conceição, São João encontrava-se soterrado, enquanto que, o registro de manobra da Rua Luís Gonzaga de Mendonça, Centro, apresentava vazamento.

D8 - A CAGECE, com relação à rede de distribuição do SAA de Acopiara, deve providenciar caixa e tampa de proteção para todos os registros de descarga da RDA de Acopiara e; conserto de vazamento do registro de manobra da Rua Luís Gonzaga de Mendonça, Centro.

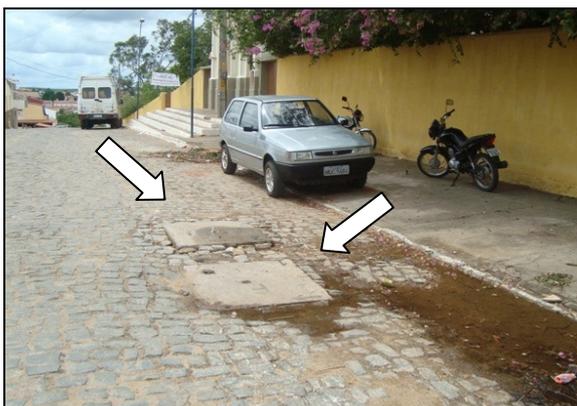
Foto 67 – Registro de manobra com vazamento e registro de descarga, na Rua Luís Gonzaga de Mendonça, Cantô.

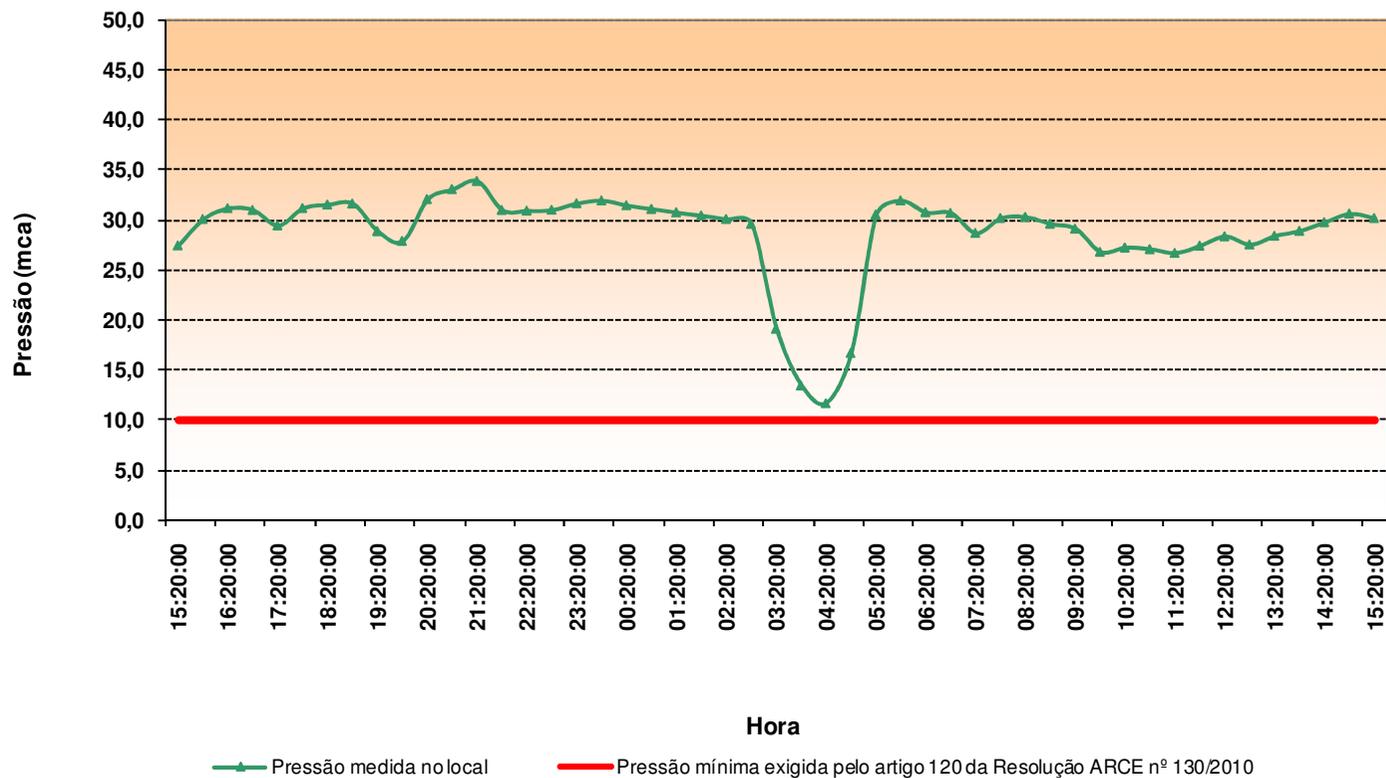
- A medição contínua de pressão disponível na rede de distribuição, feita com o aparelho Datalogger, por um período de 24 horas, em uma residência localizada na Rua Pedro Alves de Oliveira, 78 – Centro, constatou, neste domicílio, pressão média de 28,70mca, com picos mínimo e máximo de 11,65 e 33,77mca, respectivamente, portanto, dentro da faixa de 10 a 50 mca, prevista no artigo 120 da Resolução ARCE nº 130/2010 (**Gráfico 1**).

Gráfico 1 – Monitoramento da pressão com instalação às 15:20h do dia 13/12/2010, e retirada às 15:20h do dia 14/12/2010, do aparelho datalogger, instalado na Rua Pedro Alves de Oliveira, 78 – Centro.
