RELATÓRIO DE FISCALIZAÇÃO

RF/CSB/0069/2011

Assunto: Fiscalização do Sistema de Abastecimento de Água do Município de Croatá

COORDENADORIA DE SANEAMENTO BÁSICO

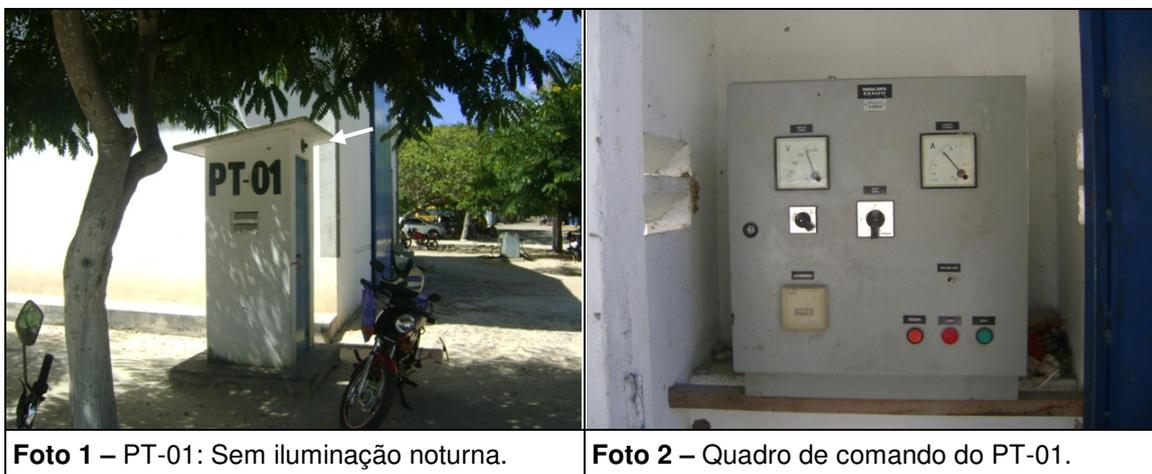
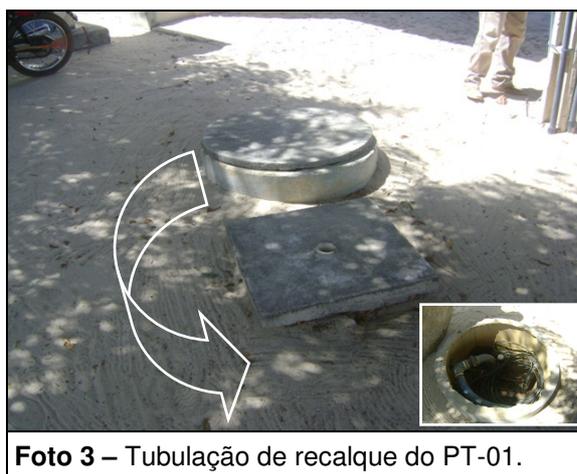
- O poço PT-01 (**Fotos 1 a 3**) encontra-se em boas condições de conservação e manutenção, entretanto, não possui iluminação noturna (**Foto 1**).

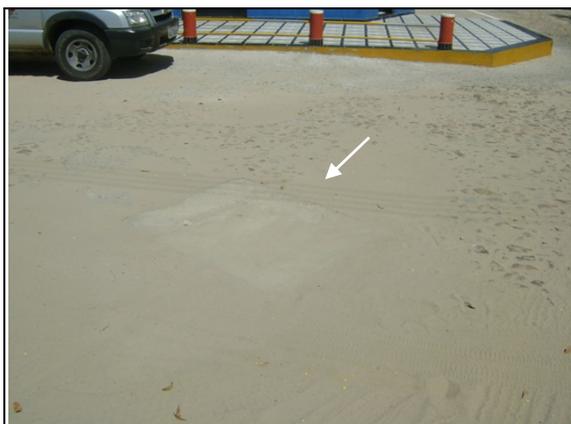
- O poço PT-02 (**Fotos 4 e 5**) encontra-se em boas condições de conservação e manutenção, entretanto, não possui identificação (**Fotos 4**);
- O quadro de comando do PT-02 está situado no mesmo recinto da EEAB-01.

Foto 4 – Vista do PT-02.

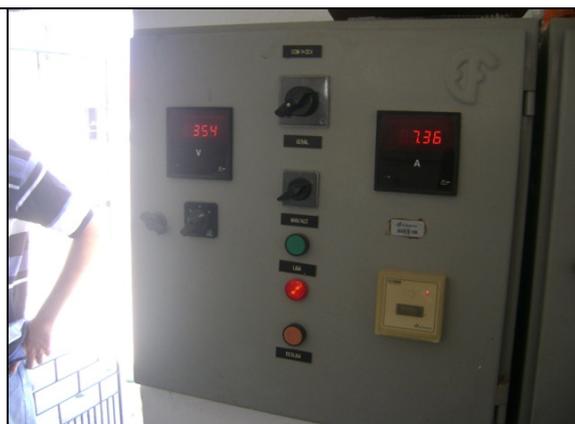
Foto 5 – Quadro de comando do PT-02.

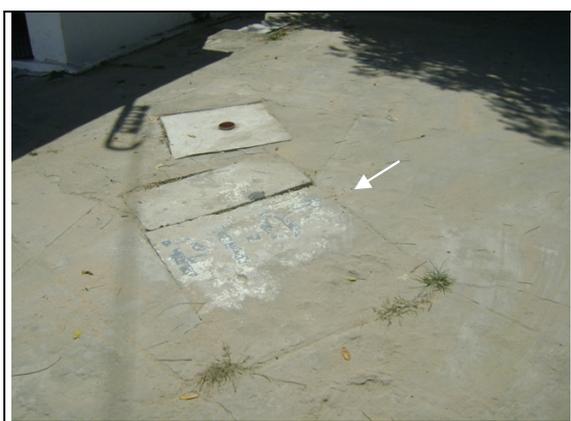
- O poço PT-03 (**Fotos 6 e 7**) encontra-se em boas condições de conservação e manutenção, entretanto, não possui identificação;
- O quadro de comando do PT-03 está situado no mesmo recinto da EEAB-01.

Foto 6 – PT-03: Sem identificação.

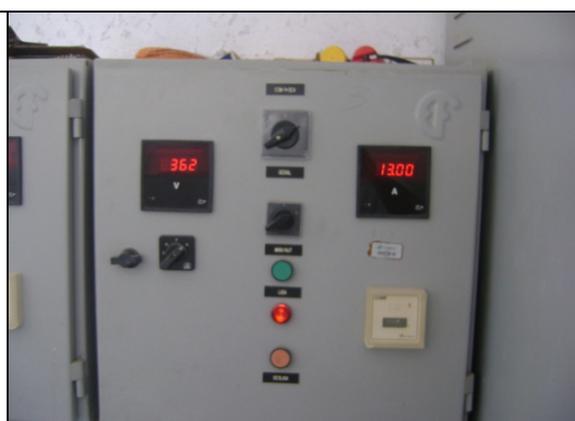
Foto 7 – Quadro de comando do PT-03.

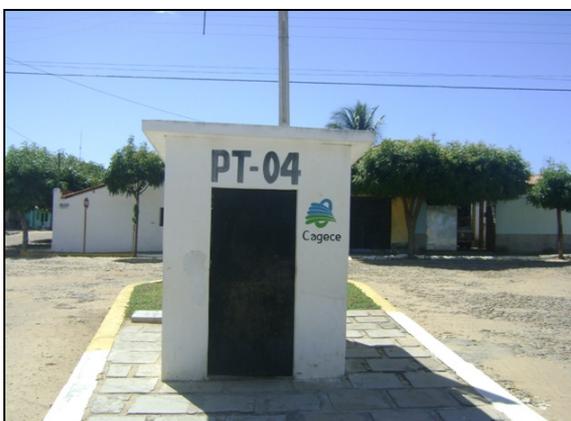
- O poço PT-04 (**Fotos 8 a 10**) encontra-se em boas condições de conservação e manutenção.

Foto 8 – Vista do PT-04.

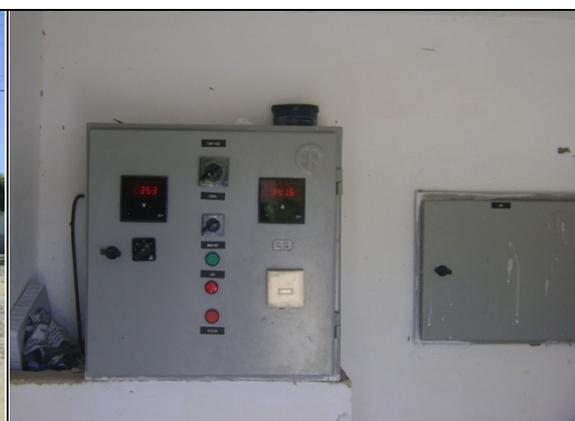
Foto 9 – Quadro de comando do PT-04.

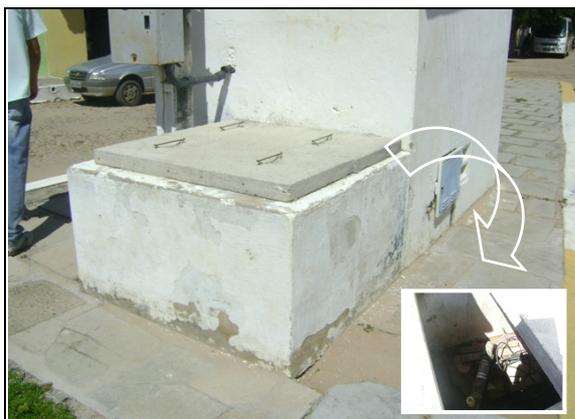
Foto 10 – Tubulação de recalque do PT-04.

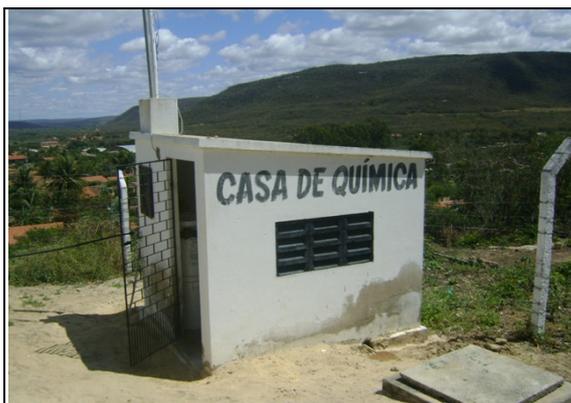
Foto 11 – Vista da Casa de Química.

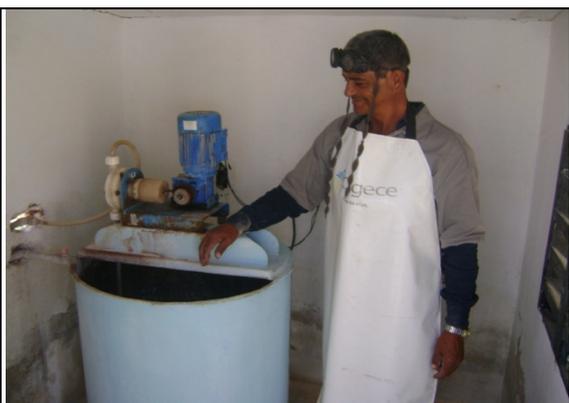
Foto 12 – Tanque de dosagem com bomba dosadora para aplicação de hipoclorito de cálcio, no RAP-02.

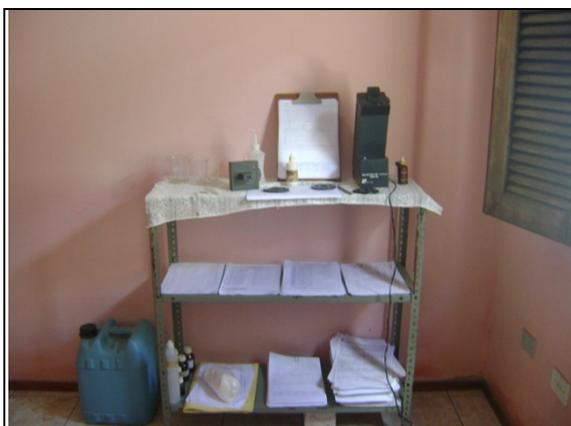
- O SAA de Croatá não possui laboratório. As análises são realizadas em uma bancada improvisada numa estante de metal no escritório operacional, sem torneira e pia (**Foto 13**). Não são realizadas análises de pH e turbidez, pois o sistema não possui os aparelhos necessários, pHmetro e turbidímetro, respectivamente;
- O disco comparador utilizado para a medição de cloro residual livre apresentava como valor máximo 3,0 mg/L. O operador conhecia o procedimento de diluição da amostra para obtenção de valores superiores a 3,0 mg/L (**Foto 14**);
- O reagente químico Ortotolidina utilizado nas análises de cloro residual no aparelho colorimétrico encontrava-se fora do prazo de validade, que se expirou em 22/04/2011 (**Foto 15**).
- De acordo com os RECOPs, esta unidade do sistema funcionou sem ocorrências, no período de julho/2010 a junho/2011.

Foto 13 – Bancada improvisada.

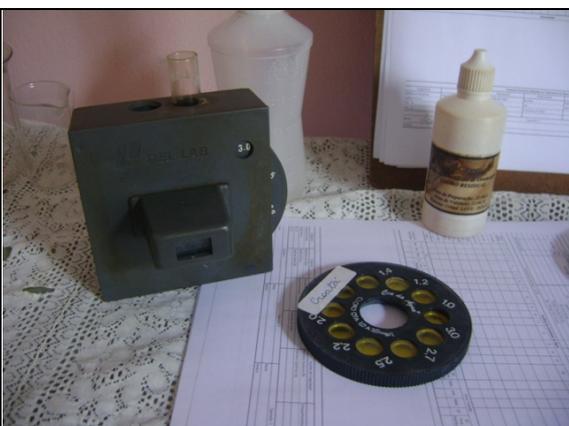
Foto 14 – Vista do disco e do Comparador de disco colorimétrico para cloro residual.

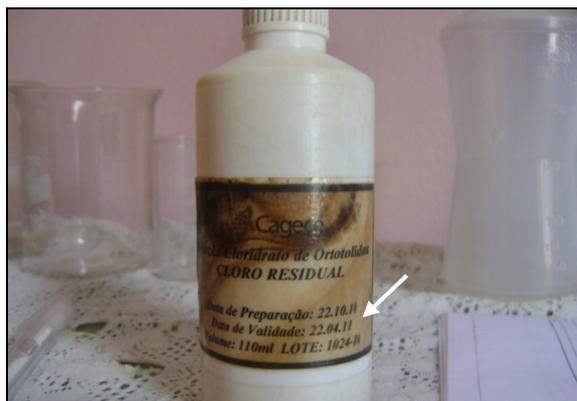
Foto 15 – Reagente ortotolidina utilizado nas análises de cloro residual, com validade vencida em 22/04/2011.

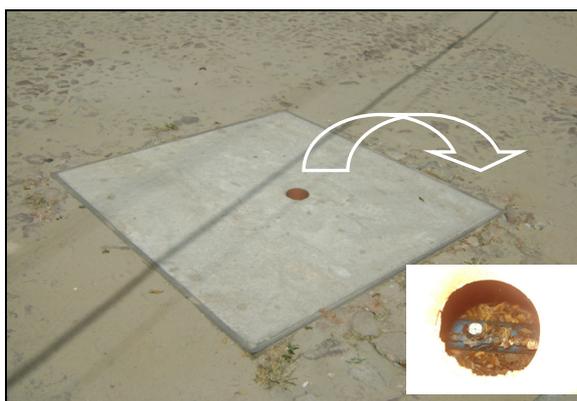
- As adutoras dos PTs 01 a 04 possuem macromedidores e existe um medidor proporcional localizado na saída do RAP-01 (**Foto 16**).

Foto 16 – Medidor proporcional localizado na saída do RAP-01.

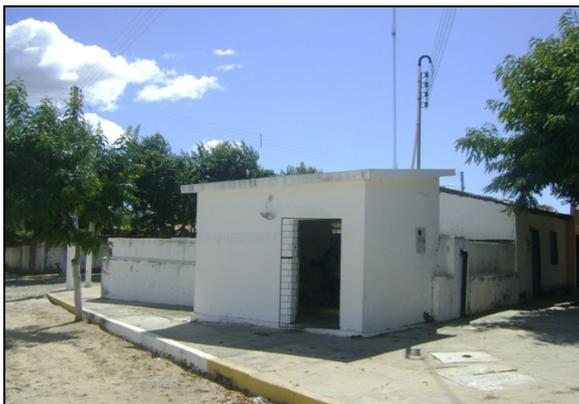
- Na elevatória EEAB-01 (**Fotos 17 a 20**), verificaram-se:
 - Ausência de identificação (**Foto 17**);
 - Luminária externa danificada (**Foto 18**);
 - Ausência de extintor de incêndio.

Foto 17 – EEAB-01: Sem identificação.

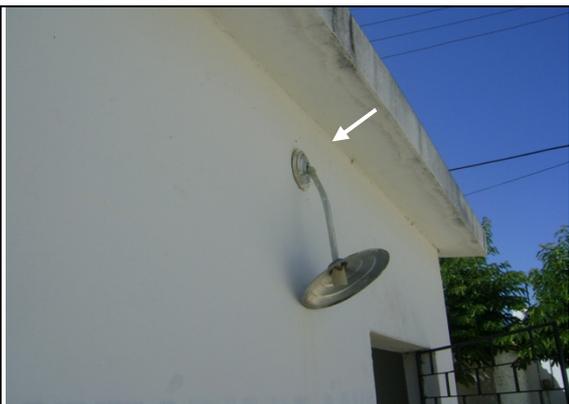
Foto 18 – EEAB-01: Luminária externa danificada.

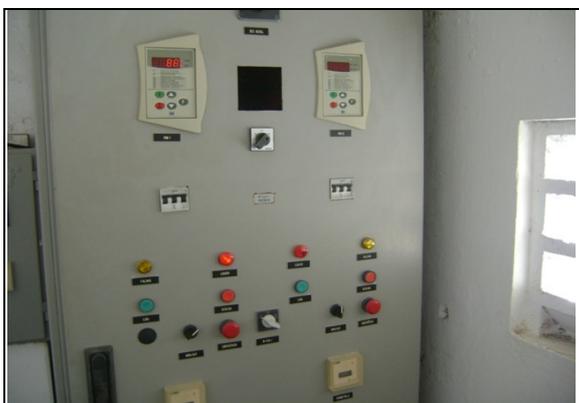
Foto 19 – EEAB-01: Quadro de comando do conjunto moto bomba.

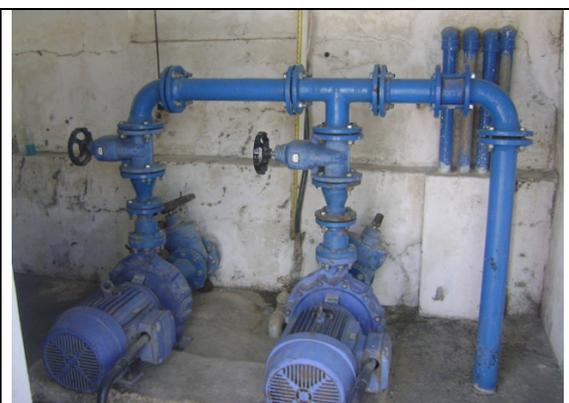
Foto 20 – EEAT-01: Conjunto moto-bomba.

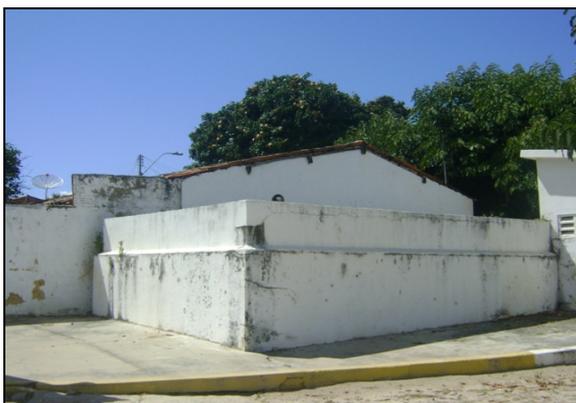
- No reservatório RAP-01, verificaram-se:
 - Ausência de identificação (**Foto 21**);
 - Ausência de tela de proteção na tubulação de ventilação (**Foto 22**).

Foto 21 – RAP-01: Sem identificação.

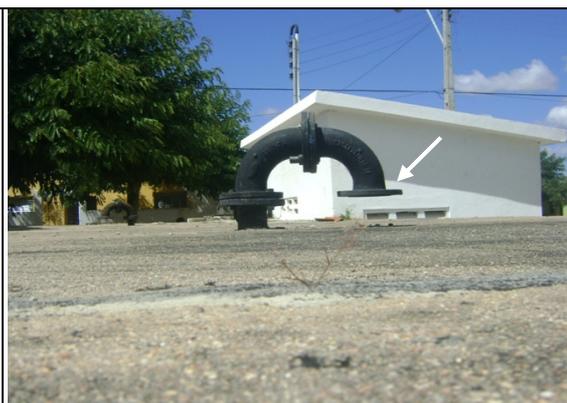
Foto 22 – RAP-01: Sem tela de proteção na tubulação de ventilação.

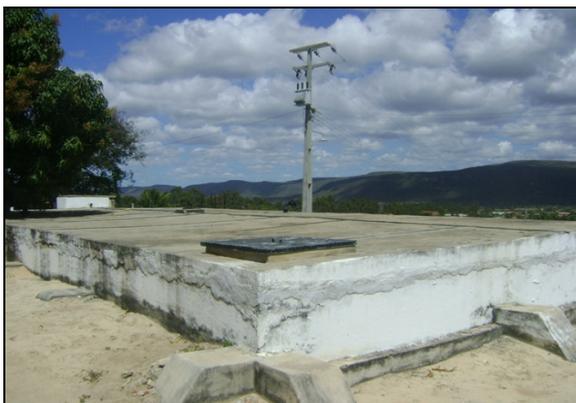
- No reservatório RAP-02, verificaram-se:
 - Ausência de identificação (**Foto 23**);
 - Ausência de tela de proteção na tubulação de ventilação (**Foto 24**).

Foto 23 – RAP-02: Sem identificação.

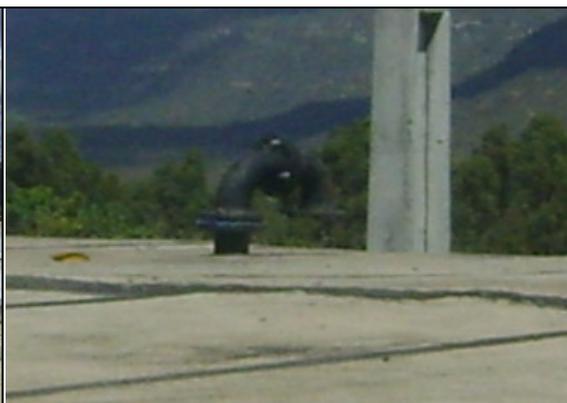
Foto 24 – RAP-02: Sem tela de proteção na tubulação de ventilação.

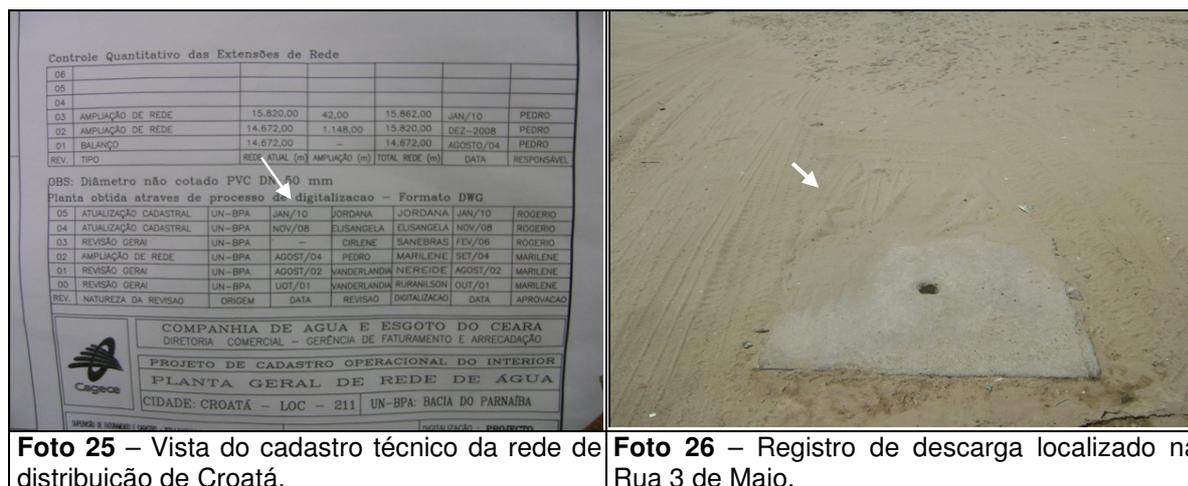
- O cadastro técnico da rede de distribuição de Croatá encontra-se atualizado, pois não houve expansão da rede após janeiro/2010, mês da última atualização (**Foto 25**);
- Na rede de distribuição de Croatá existem 2 (dois) registros de descarga e vários registros de manobra. Foram inspecionados os 2 (dois) registros de descarga, constatando-se que os mesmos apresentavam condições normais de manutenção (**Fotos 26 e 27**);
- O SAA de Croatá possui um cronograma para a realização de descargas na rede de distribuição (fl. 155 do Processo PCSB/CSB/0331/2011), entretanto, na ocasião da inspeção constatou-se que não havia registro das descargas realizadas na rede;

Foto 25 – Vista do cadastro técnico da rede de distribuição de Croatá.

Foto 26 – Registro de descarga localizado na Rua 3 de Maio.

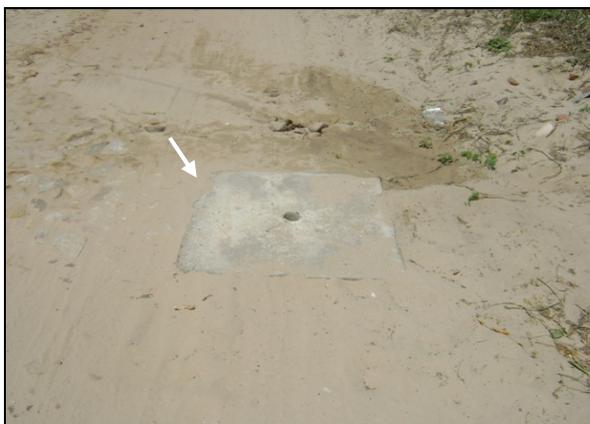
Foto 27 – Registro de descarga localizado na Rua do Matadouro.

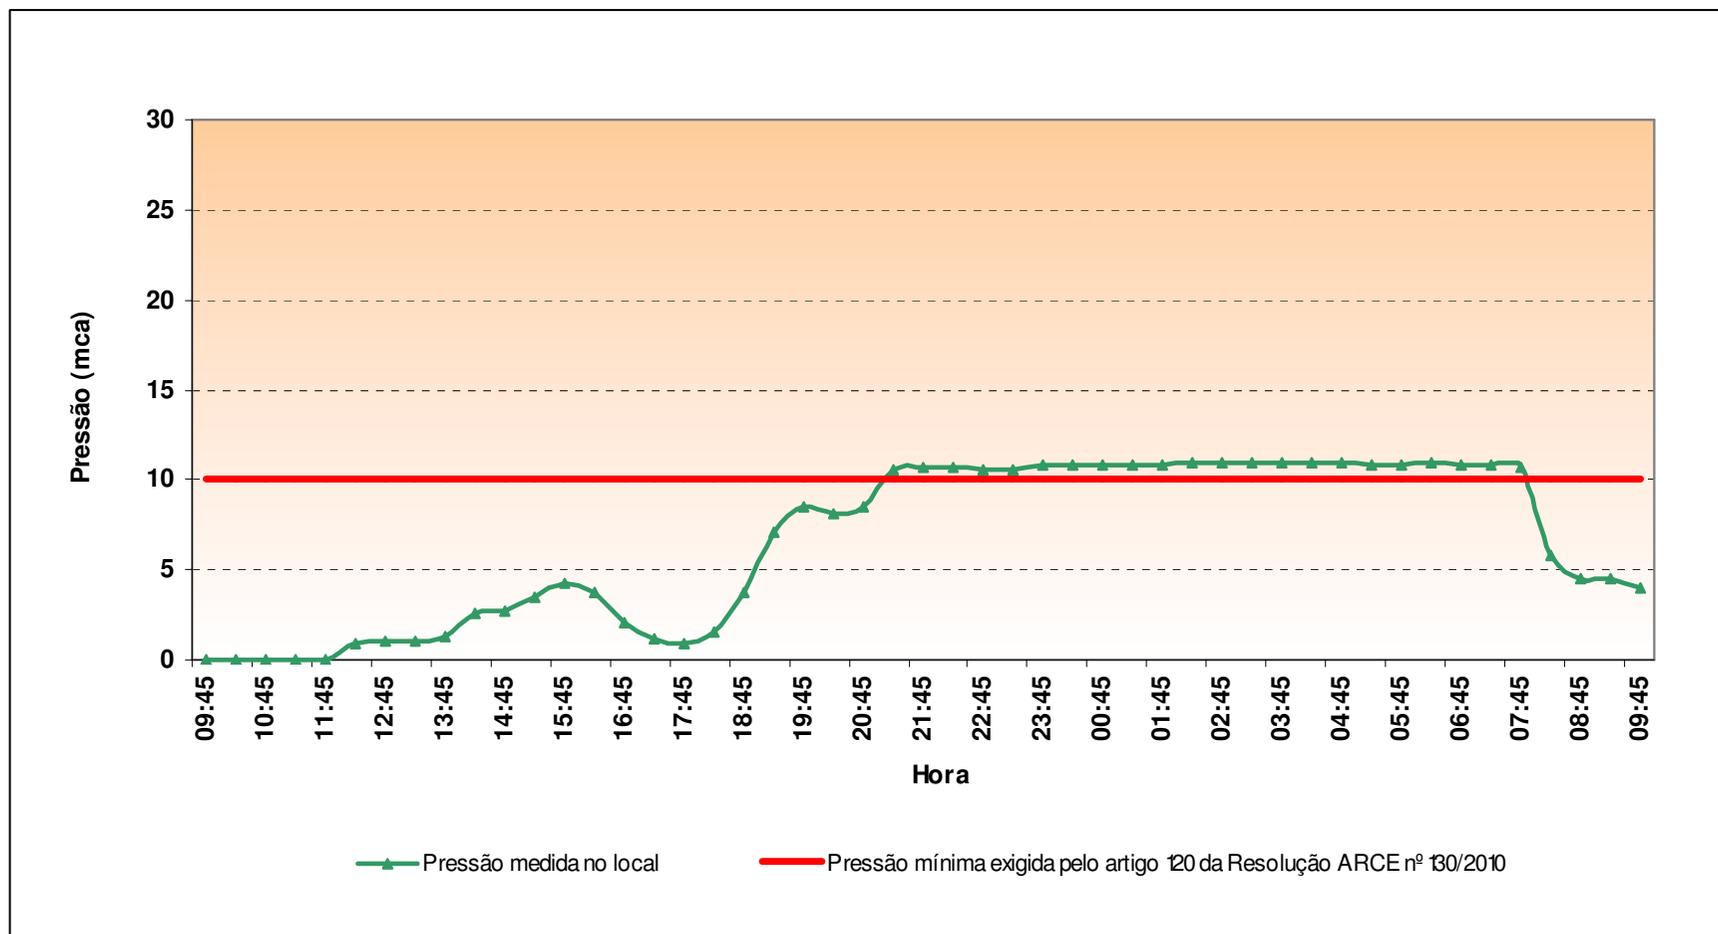
- A ARCE realizou medição contínua de pressão disponível na rede de distribuição, com a instalação às 9:45 horas do dia 10/8/2011 e retirada às 9:45 horas do dia 11/8/2011, do aparelho *datalogger*, no endereço Rua Luis de Pinho, n° 1.182.
- Os resultados apresentaram pressões variando de 0,0 a 10,97 m.c.a., conforme demonstrado no **Gráfico 2**, caracterizando pressões abaixo da mínima permitida pelo artigo 120 da Resolução ARCE n° 130/2010.

Gráfico 2 – Monitoramento da pressão com a instalação às 9:45 horas do dia 10/8/2011 e retirada às 9:45 horas do dia 11/8/2011, do aparelho *datalogger*, no endereço Rua Luiz de Pinho, nº 1.182.

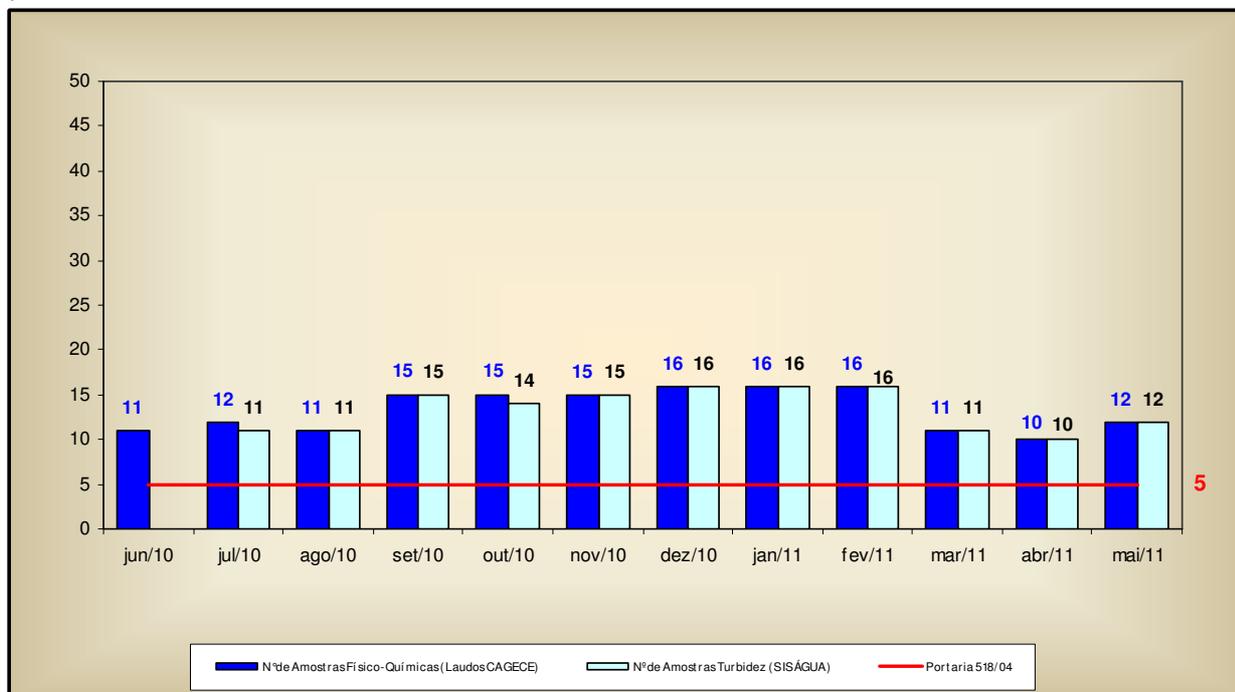
- Uma análise quantitativa dos laudos físico-químicos da CAGECE, referentes ao município de Croatá (fls. 97 a 126, do Processo PCSB/CSB/03131/2011), e do número de amostras realizadas para análise de parâmetros físico-químicos apresentadas no SISÁGUA (fls. 37 a 72, do Processo PCSB/CSB/03131/2011), provenientes de amostras coletadas na rede de distribuição, no período de junho/10 a maio/11, demonstra que a CAGECE atendeu o plano de amostragem mínimo exigido pela Portaria MS 518/2004 (ver **Gráfico 2**).

Gráfico 2 – Avaliação do Monitoramento da Qualidade da ÁGUA TRATADA realizado pela CAGECE na rede de distribuição do SAA de Croatá, no período de junho/10 a maio/11 conforme Portaria MS 518/04, referente ao número de amostras dos parâmetros físico-químicos.

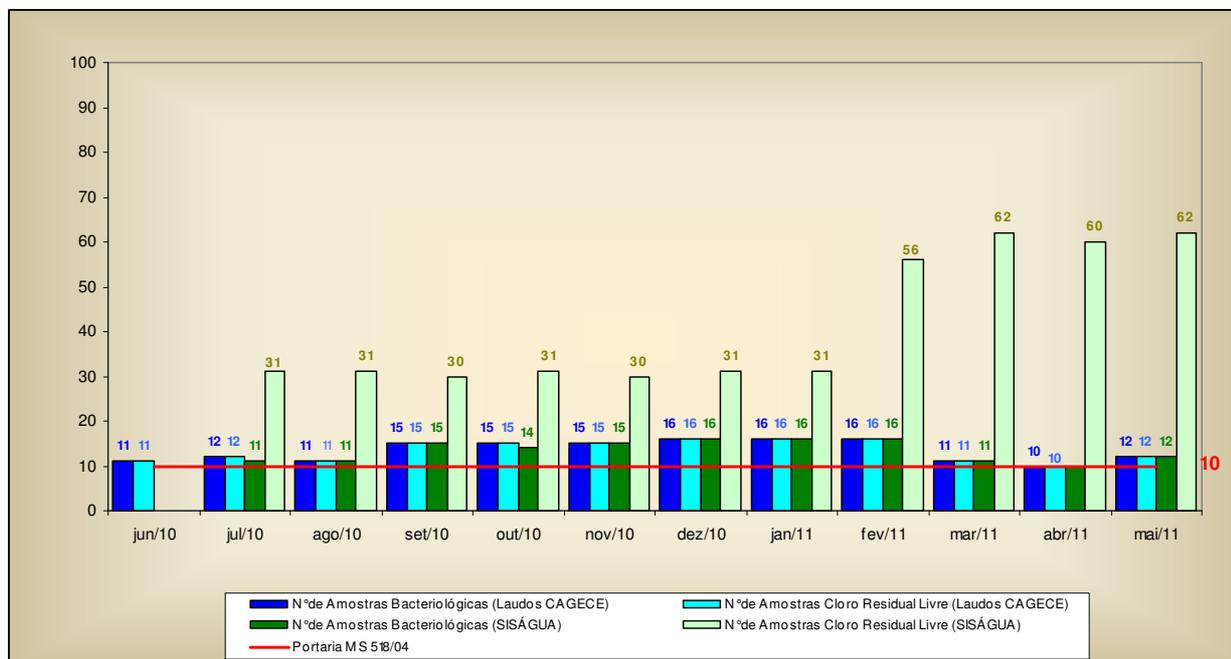
- Uma análise quantitativa dos laudos da CAGECE, referente ao município de Croatá (fls. 97 a 126, do Processo PCSB/CSB/03131/2011), e do número de amostras apresentadas pelo SISÁGUA (fls. 37 a 72, do Processo PCSB/CSB/03131/2011), em relação aos exames bacteriológicos e às análises do cloro residual livre, provenientes de amostras coletadas na rede de distribuição, no período de junho/10 a maio/11, demonstra que a CAGECE atendeu o plano de amostragem mínimo exigido pela Portaria MS 518/2004 (ver **Gráfico 3**);

Gráfico 3 – Avaliação do Monitoramento da Qualidade da ÁGUA TRATADA realizado pela CAGECE na rede de distribuição do SAA de Croatá, no período de junho/10 a maio/11, conforme Portaria MS 518/04, com relação ao número de amostras dos exames bacteriológicos e de cloro residual livre (Laudos da CAGECE e dados do SISÁGUA).

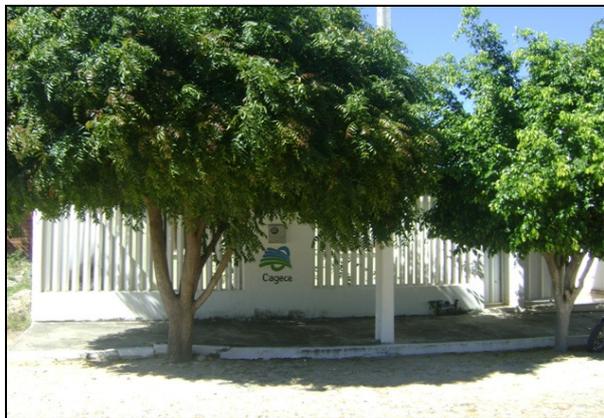
- O sistema dispõe de 1 (um) escritório/loja de atendimento localizado na Rua Santo Expedito, nº 314, Centro, com as funções operacionais e de atendimento aos usuários, onde se localiza o almoxarifado do SAA de Croatá;
- As instalações físicas da loja de atendimento, do escritório operacional e almoxarifado, encontram-se em adequadas condições de limpeza, conforto e funcionalidade (**Fotos 28 a 32**).

Foto 28 – Vista externa do escritório/loja de atendimento ao usuário.

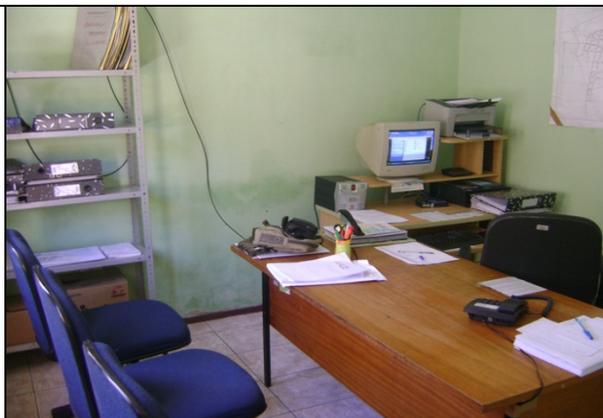
Foto 29 – Vista interna do escritório/loja de atendimento ao usuário.

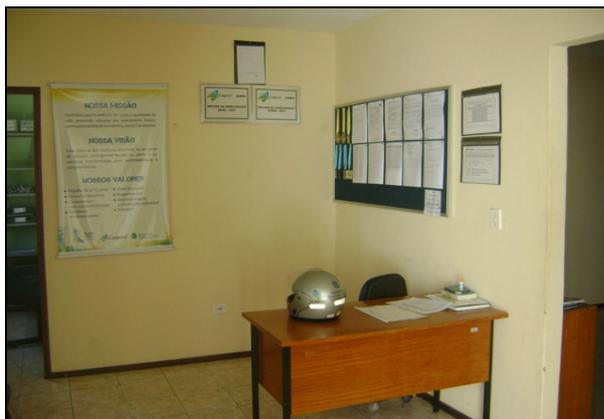
Foto 30 – Vista interna do escritório/loja de atendimento ao usuário.

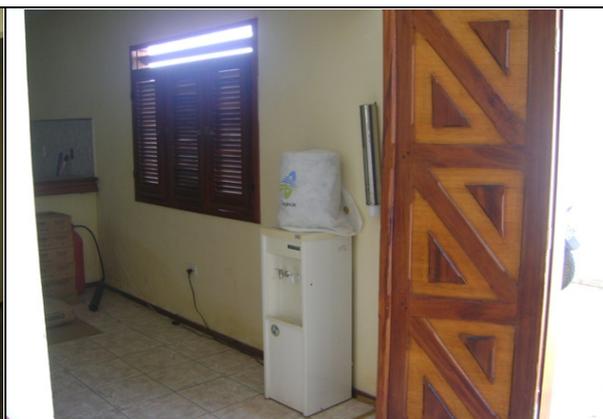
Foto 31 – Vista interna do escritório/loja de atendimento ao usuário.

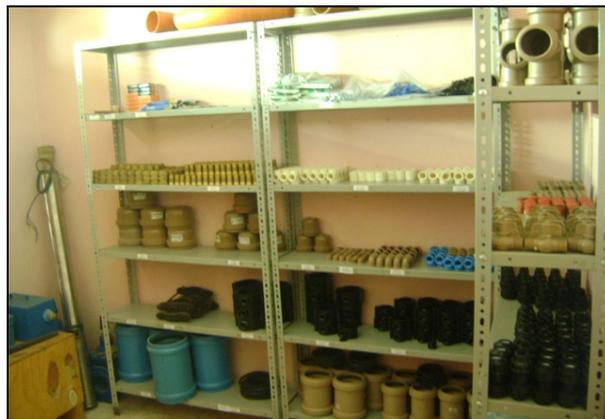
Foto 32 – Almojarifado (localizado no escritório/loja do SAA de Croatá).

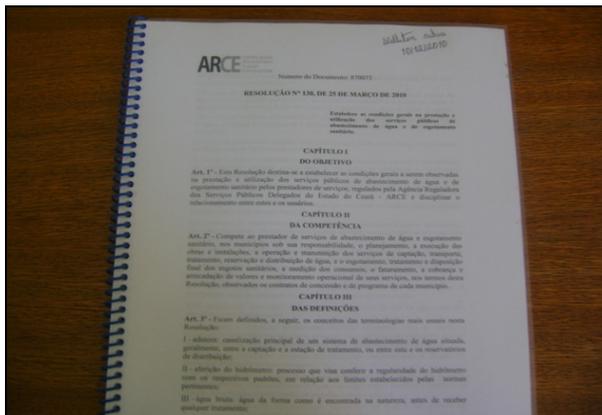
Foto 33 – Resolução nº 130/2010 da ARCE.

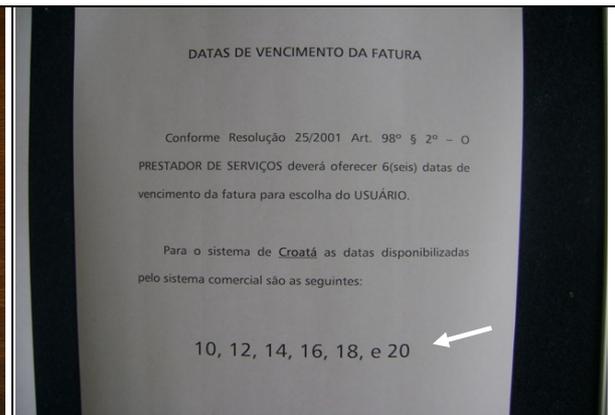
Foto 34 – Divulgação da disponibilidade de 6 (seis) datas de vencimento da fatura.

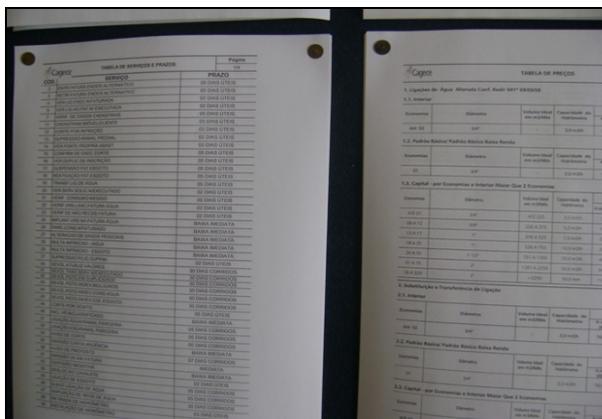
- Existe informação sobre serviços e prazos exposta em local de fácil visualização para consulta do usuário (**Foto 35**);
- Existe aviso de atendimento prioritário às pessoas deficientes, idosos, gestantes e lactantes (**Foto 36**);

Foto 35 – Tabela de serviços e prazos afixados na parede do escritório de atendimento.

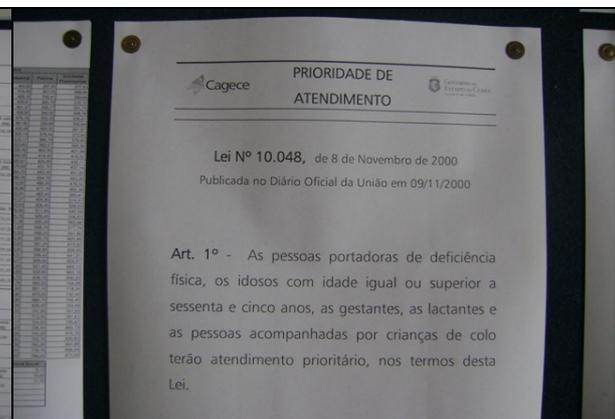
Foto 36 – Aviso de prioridade de atendimento.

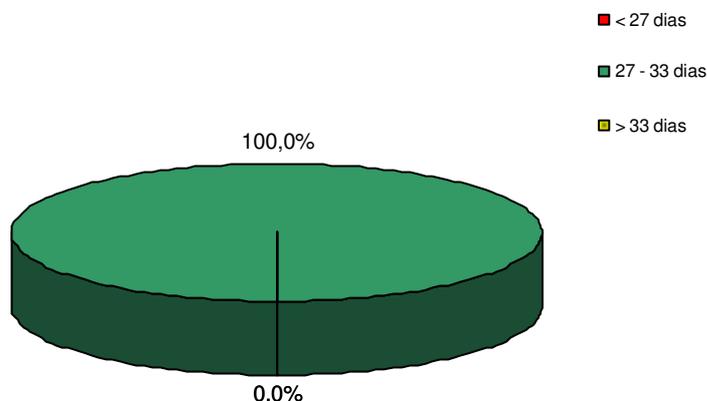
Gráfico 4 – Distribuição dos intervalos de leituras observados em Croatá pertinentes ao período de janeiro/11 a julho/11.

Conclui-se que, 100,0% dos intervalos observados estavam dentro da faixa de prazo estabelecido no Art. 91 da Resolução n° 130/2010 da ARCE.
