RELATÓRIO DE FISCALIZAÇÃO
RF/CSB/0067/2011

Assunto: Fiscalização do Sistema de Abastecimento
de Água do Município de Pires Ferreira

COORDENADORIA DE SANEAMENTO BÁSICO

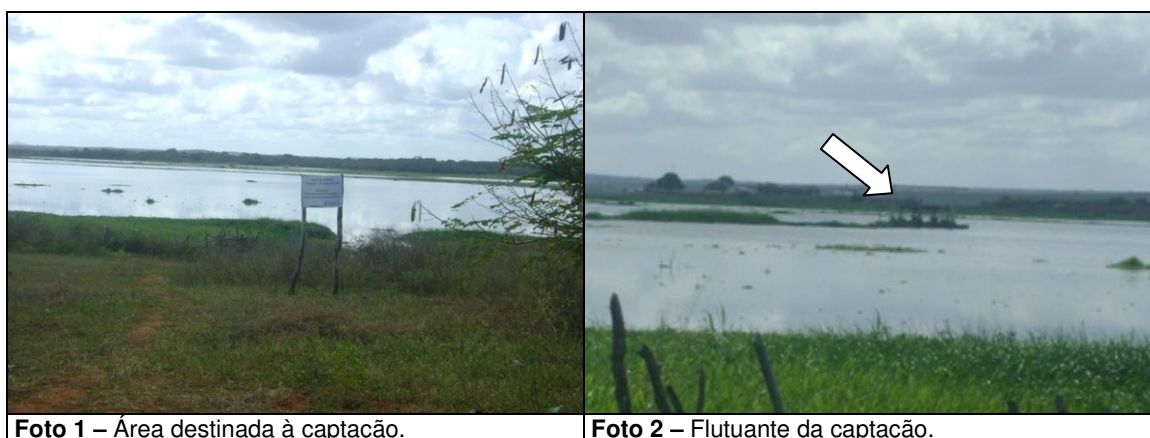
- A área da captação possui sinalização (**Fotos 1 e 2**);
- A área da captação não possui cerca delimitadora.

Foto 1 – Área destinada à captação.

Foto 2 – Flutuante da captação.

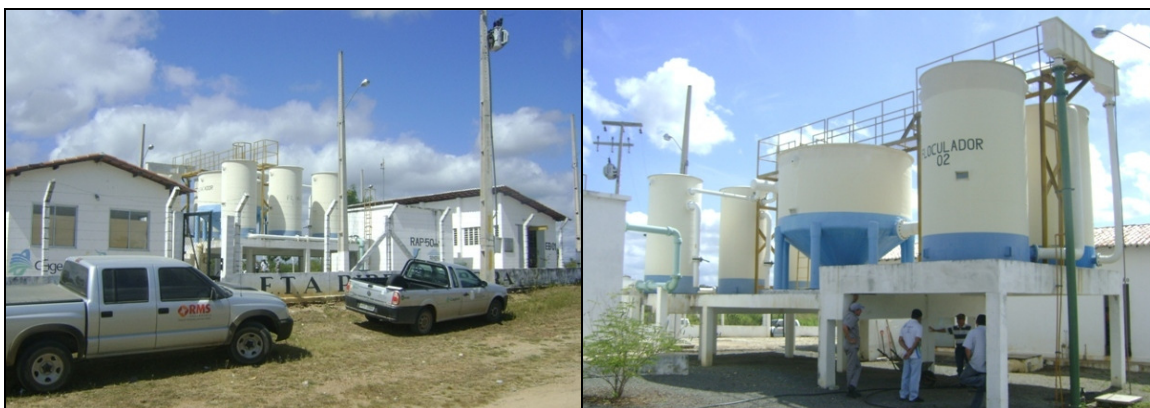
- A estação de tratamento está cercada, sinalizada e possui iluminação para trabalhos noturnos (**Fotos 3 e 4**);
- O Sistema Abastecimento de Água de Pires Ferreira não possui Licença de Operação da Superintendência Estadual do Meio Ambiente – SEMACE.

Fotos 3 e 4 – Vistas da ETA.

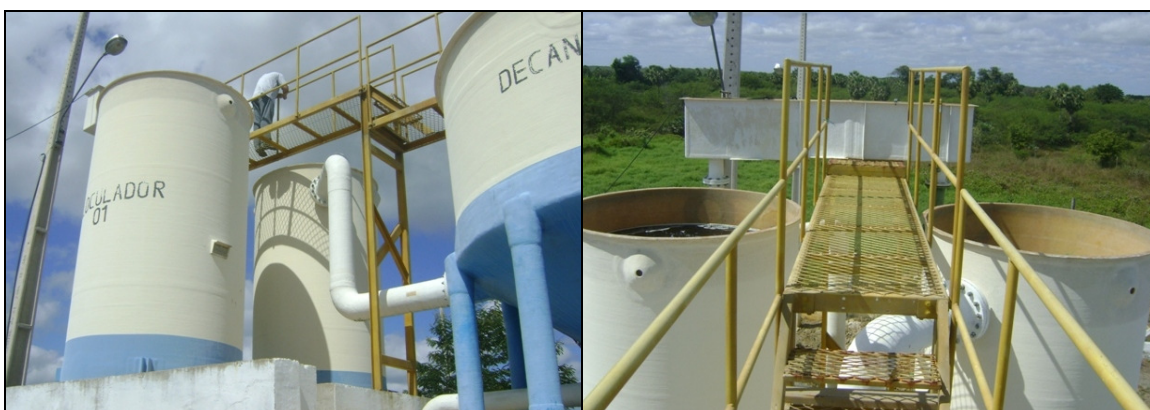
- No ato da inspeção, constatou-se que os Floculadores 01 e 02 apresentavam bom estado de conservação e manutenção (**Fotos 5 e 6**).

Fotos 5 e 6 – Vistas dos floculadores 01 e 02.

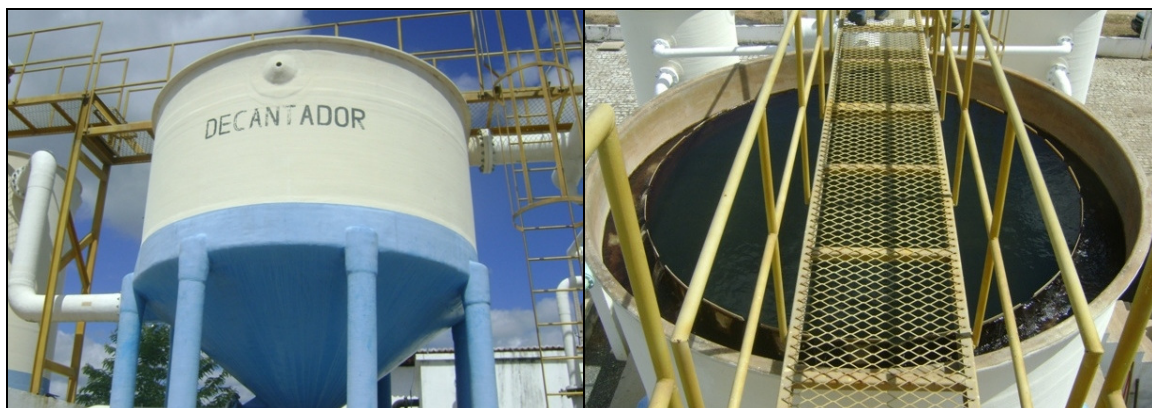
- No ato da inspeção, constatou-se que o Decantador apresenta bom estado de conservação e manutenção (**Fotos 7 e 8**).

Fotos 7 e 8 – Vistas do decantador.

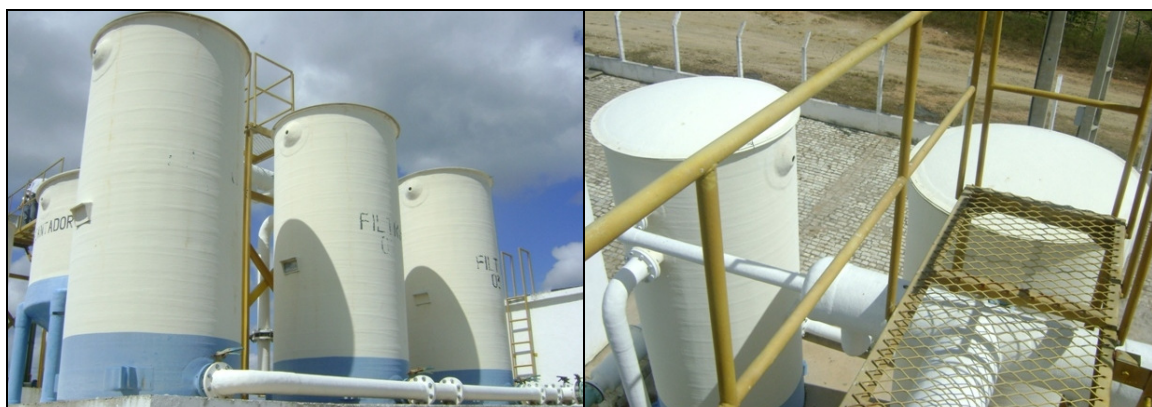
- No ato da inspeção, constatou-se que os Filtros 01, 02 e 03 apresentavam bom estado de conservação e manutenção (**Fotos 9 e 10**).

Fotos 9 e 10 – Vistas dos filtros 01, 02 e 03.

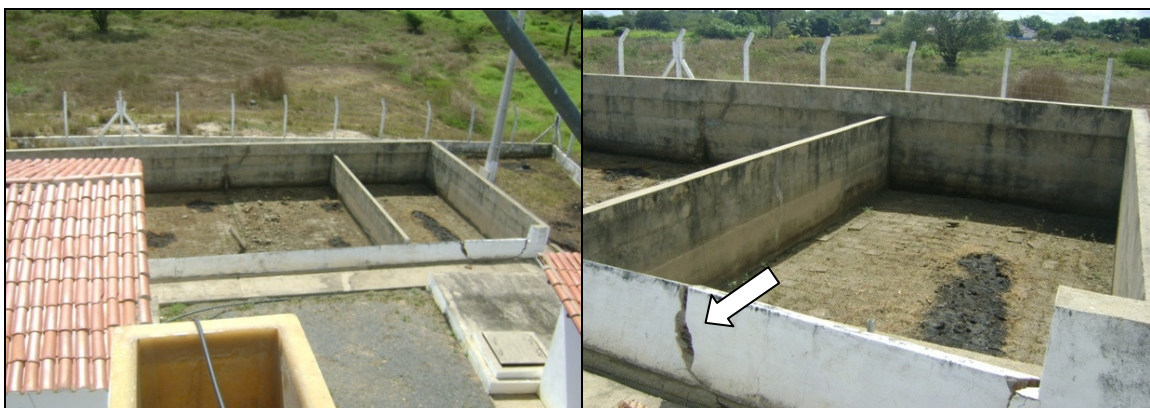
- No ato da inspeção, verificou-se que os Leitões de Secagem estavam desativados. Segundo o operador, a desativação ocorreu, devido à inundação da área, causada pelas chuvas, que acarretaram no rompimento da mureta de contenção (**Fotos 11 e 12**).

Fotos 11 e 12 – Vistas dos leitos de secagem.

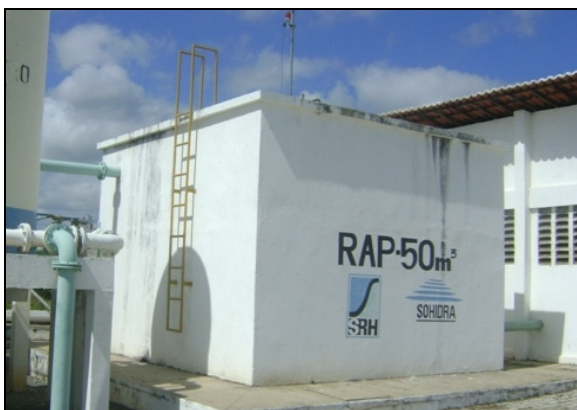
- No reservatório **RAP-02**, verificaram-se:
 - Existência de para-raios (**Foto 40**);
 - Ausência de guarda-corpo na laje de cobertura (**Foto 40**);
 - Tubulação de ventilação com tela de proteção (**Foto 41**);
 - Tampa de inspeção em bom estado de conservação (**Foto 41**).

Foto 40 – Vista do RAP-02.

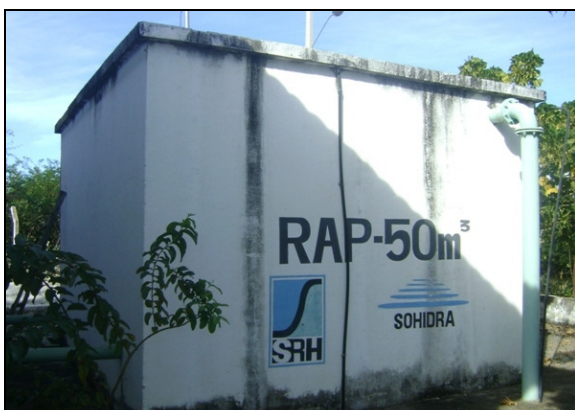
- No reservatório **RAP-03**, verificaram-se:
 - Tubulação de ventilação com tela de proteção (**Foto 42**);
 - Ausência de guarda-corpo na laje de cobertura (**Foto 42**);
 - Tampa de inspeção em bom estado de conservação (**Foto 43**);
 - Existência de para-raios (**Foto 43**).

Foto 42 – Vista do RAP-03.

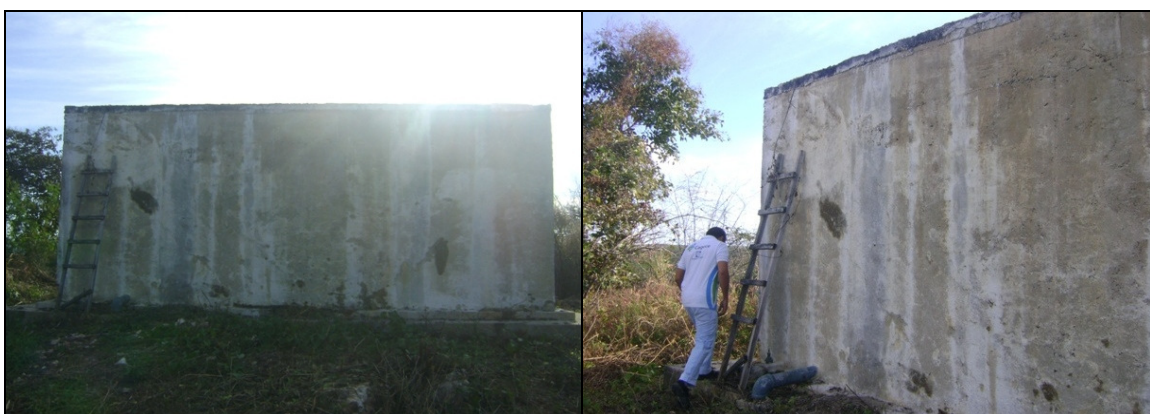
- No reservatório **RAP-04** (**Fotos 44 a 47**), verificaram-se:
 - Pintura deteriorada (**Foto 44**);
 - Ausência de guarda-corpo na laje de cobertura (**Foto 45**);
 - Ausência de tubulação de ventilação (**Foto 46**);
 - Laje danificada (**Foto 46**).

Fotos 44 e 45 – Vistas do RAP-04.

- a) A pintura dos reservatórios RAP-04, Tanque de Reúso, REL-03 e REL-04, está deteriorada;
- b) No reservatório RAP-04, verificou-se laje danificada;
- c) No reservatório REL-01, verificou-se ausência de escada própria para vencer os 3,0 m de altura entre o solo e o início da escada do Reservatório;
- d) No reservatório REL-04, verificou-se tubulação de ventilação sem tela de proteção.

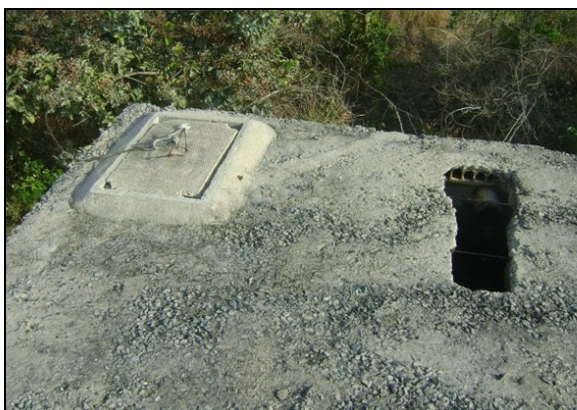
Foto 46 – Laje danificada e inspeção no RAP-04.

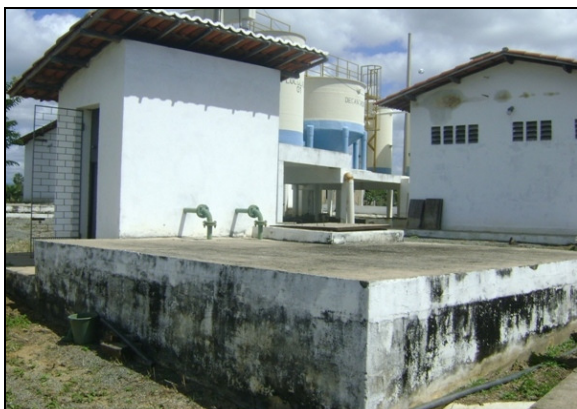
- Pintura deteriorada (**Foto 48**);
- Ausência de identificação (**Foto 49**).

Foto 48 – Vista do Tanque de Reúso.

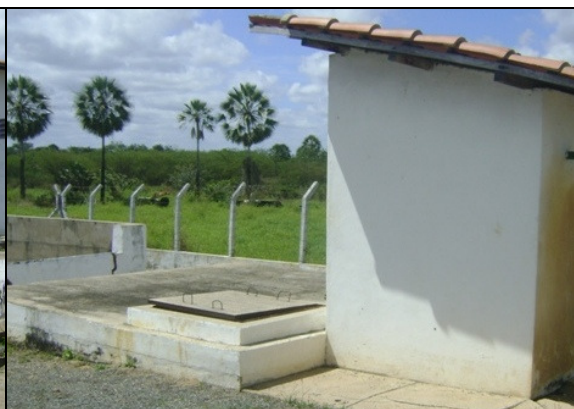
Foto 49 – Inspeção do Tanque de Reúso.

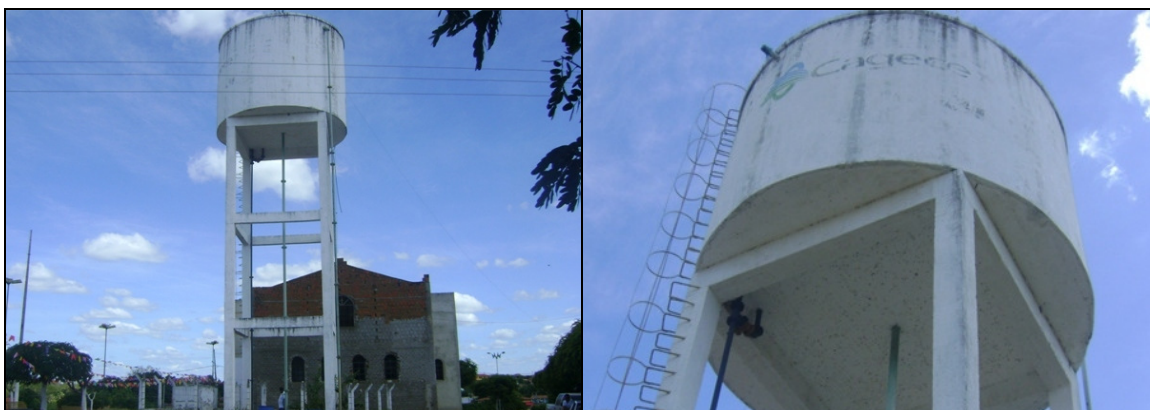
- Não houve acesso à laje de cobertura do reservatório, pois a escada do mesmo inicia-se a 3,0 m de altura;
- Ausência de guarda-corpo na laje de cobertura (**Foto 50**);
- Existência de identificação (**Foto 51**);
- Existência de para-raios e sinalizador noturno.

Fotos 50 e 51 – Vistas do REL-01.

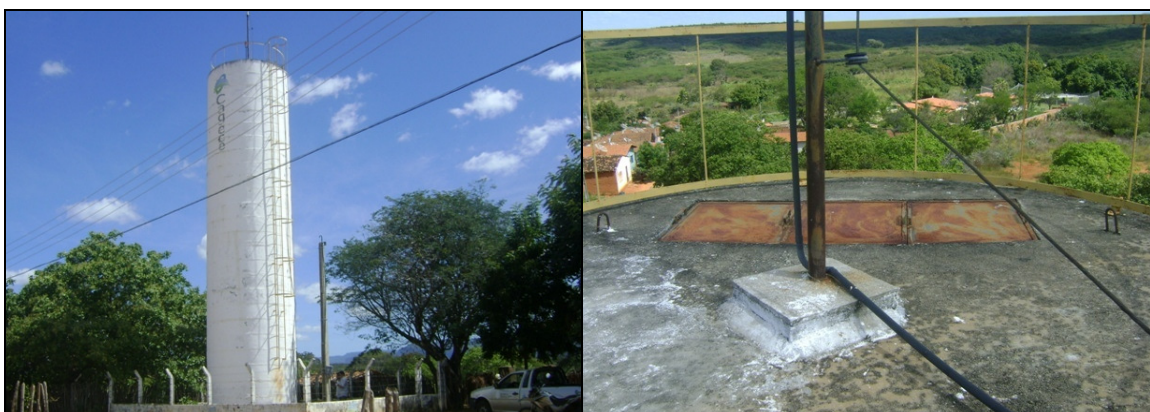
- No reservatório **REL-02**, verificaram-se:
 - Existência de pára-raios e sinalizador noturno (**Foto 52**);
 - Tampa de inspeção em bom estado de conservação (**Foto 53**);
 - Ausência de tubulação de ventilação (**Foto 53**).

Foto 52 – Vista do REL-02.

Foto 53 – Inspeção do REL-02.

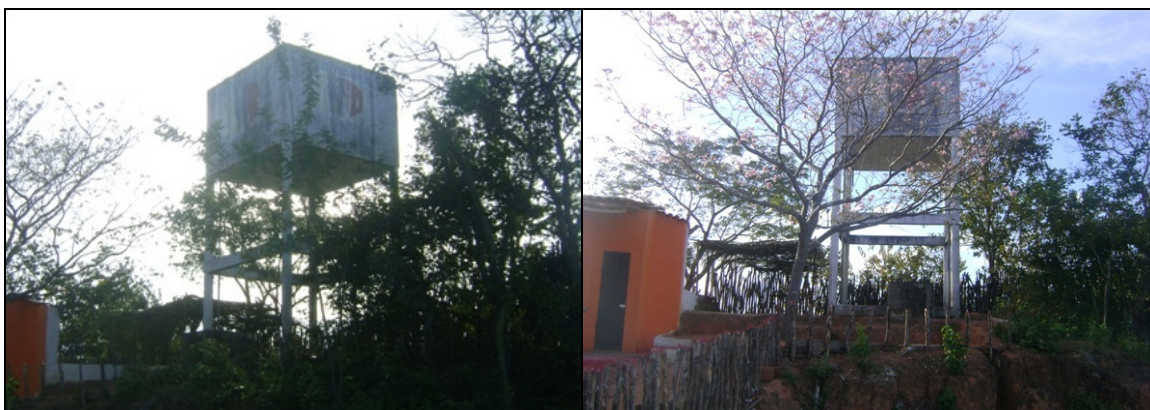
- No reservatório **REL-03**, verificaram-se:
 - Ausência de pára-raios e sinalizador noturno (**Foto 54**);
 - Ausência de identificação;
 - Pintura deteriorada;
 - Ausência de guarda-corpo na laje de cobertura (**Foto 55**).

Fotos 54 e 55 – Vistas do REL-03.

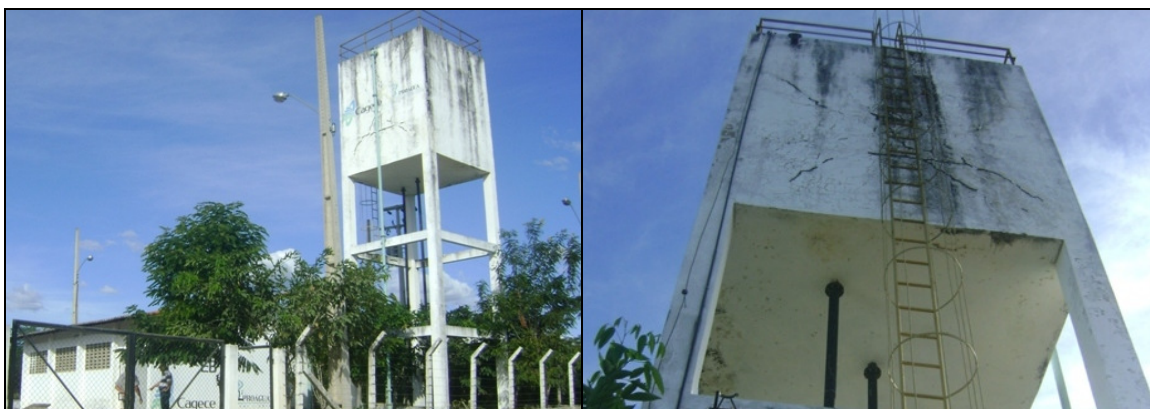
- No reservatório **REL-04**, verificaram-se:
 - Existência de pára-raios e sinalizador noturno (**Foto 56**);
 - Ausência de identificação;
 - Pintura deteriorada (**Foto 57**);
 - Tubulação de ventilação sem tela de proteção (**Foto 58**).

Fotos 56 e 57 – Vista do REL-04.

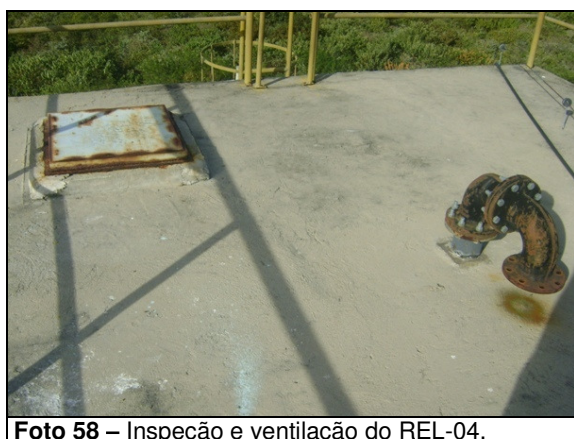
Foto 58 – Inspeção e ventilação do REL-04.

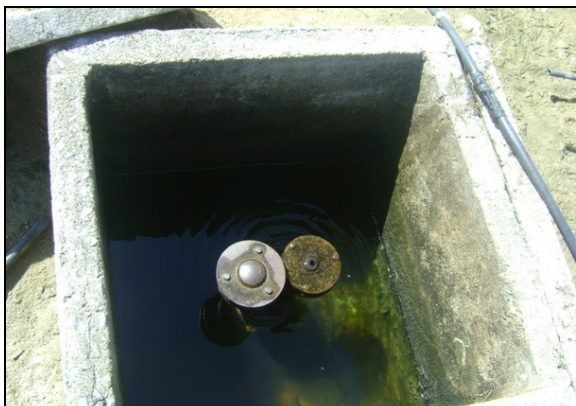
- Foi visitada 1 (uma) caixa de ventosa na adutora de água bruta, constatando-se que esta apresentava transbordamento de água, devido a um vazamento (**Foto 59**);
- A adutora de água bruta que abastece Pires Ferreira, possui 3 (três) macromedidores instalados na entrada da ETA, sendo 1(um) deles, o eletromagnético, não possui caixa de proteção (**Foto 60**) e os outros 2 (dois), situam-se na entrada dos filtros (**Foto 61**);
- A adutora de água tratada que abastece Pires Ferreira, possui um macromedidor instalado na saída da ETA, sendo que sua caixa não possui tampa de proteção (**Foto 62**). Possui também, 2 (dois) macromedidores instalados na entrada do REL-04 (**Foto 63**). Possui ainda, um macromedidor instalado na saída para Otavilândia (**Foto 64**) e outro instalado na saída para Pires Ferreira, sem caixa de proteção (**Foto 65**).

Foto 59 – Vazamento na ventosa da adutora de água bruta.

- Caixa de ventosa da adutora de água bruta apresentava transbordamento de água, devido a um vazamento.

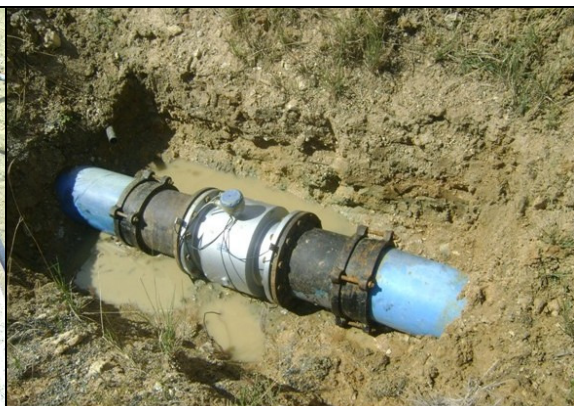
Foto 60 – Medidor eletromagnético de água bruta na entrada da ETA, sem caixa de proteção.

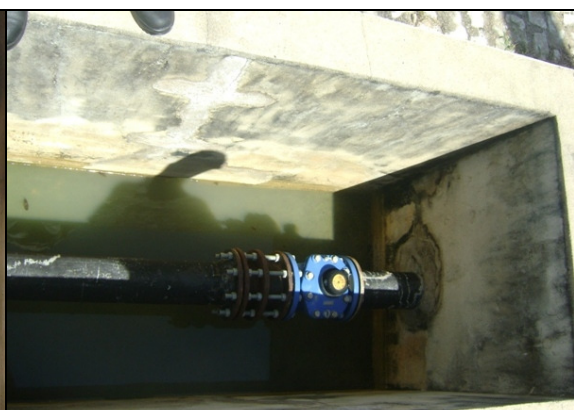
Foto 62 – Caixa do macromedidor de água tratada na saída da ETA, sem tampa.

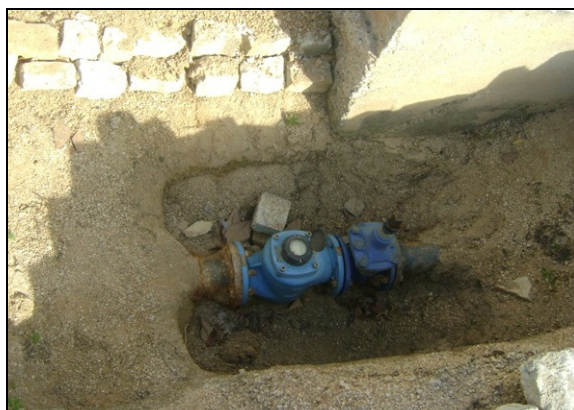
Foto 65 – Macromedidor de água tratada na saída da ETA, para Pires Ferreira, sem caixa de proteção.

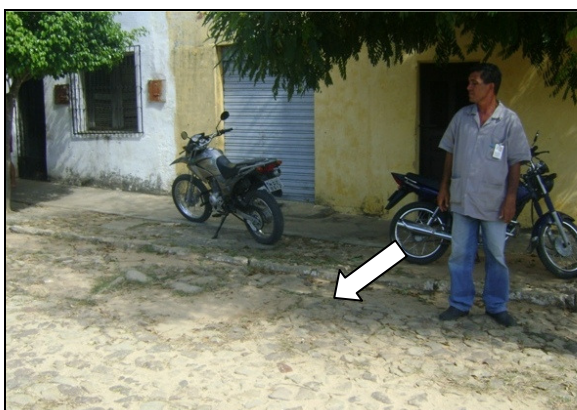
Foto 69 – Registro de descarga soterrado, localizado na Rua Capitão José do Vale, Centro.

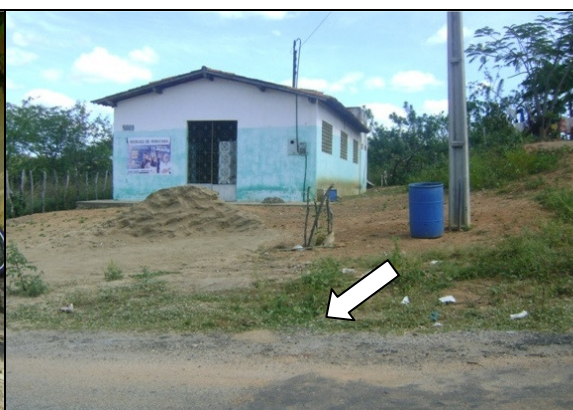
Foto 70 – Registro de descarga soterrado, localizado na Av. Presidente Castelo Branco, Centro.
