## **RELATÓRIO DE FISCALIZAÇÃO**

### **RF/CSB/0080/2011**

**Assunto: Fiscalização do Sistema de Abastecimento de Água do Município de Cruz**

**COORDENADORIA DE SANEAMENTO BÁSICO**

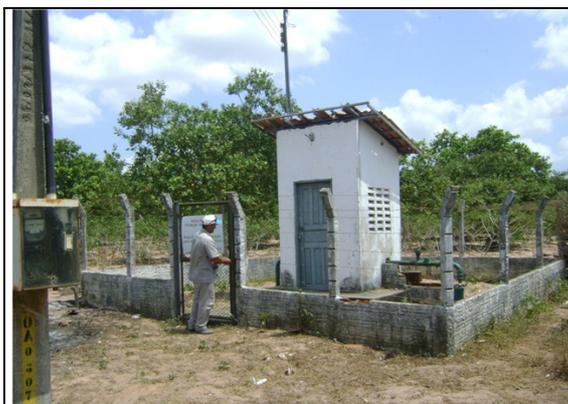
- No poço **PT-02 (Foto 1 a 4)**, verificaram-se:
  - Ausência de identificação (**Foto 1**);
  - Ausência de iluminação externa (**Foto 2**);
  - Telhado danificado (**Foto 2**);
  - Ausência de amperímetro no quadro de comando (**Foto 3**);
  - Ausência de laje de proteção (**Foto 4**).

**Foto 1** – PT-02: Sem identificação.

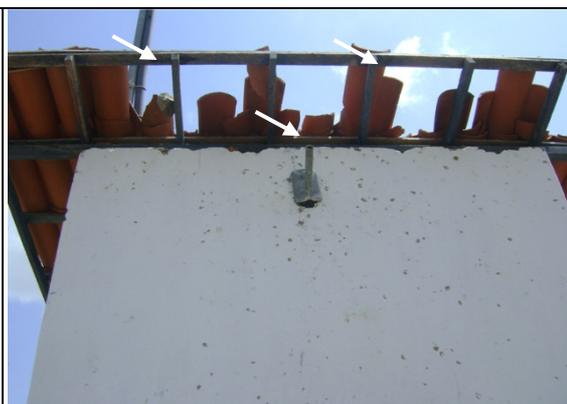
**Foto 2** – PT-02: Sem iluminação externa e telhado danificado.

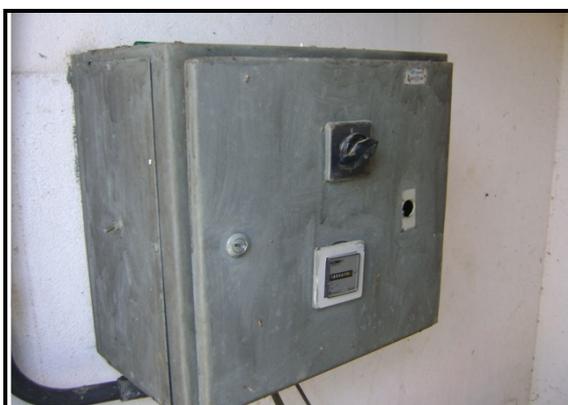
**Foto 3** – PT-02: Sem amperímetro no quadro de comando.

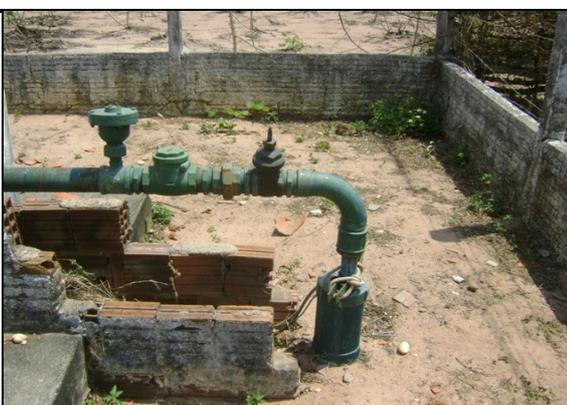
**Foto 4** – PT-02: Poço tubular.

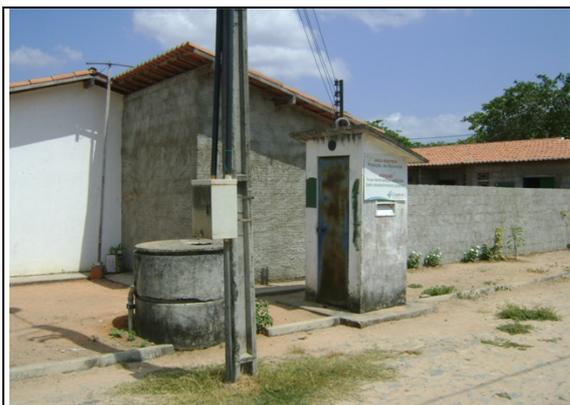
- No poço **PT-03**, verificaram-se:
  - Ausência de cerca de proteção (**Foto 5**);
  - Ausência de identificação (**Foto 5**);
  - Ausência de iluminação externa (**Foto 6**);
  - Quadro de comando apoiado no solo (**Foto 7**);
  - Ausência de horímetro no quadro de comando (**Foto 7**).

**Foto 5** – PT-03: Sem identificação e cerca de proteção.

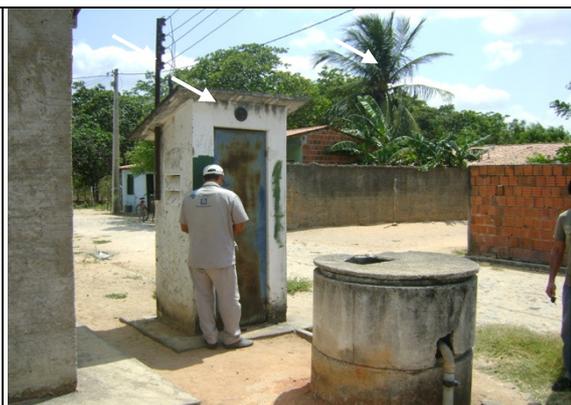
**Foto 6** – PT-03: Sem iluminação externa.

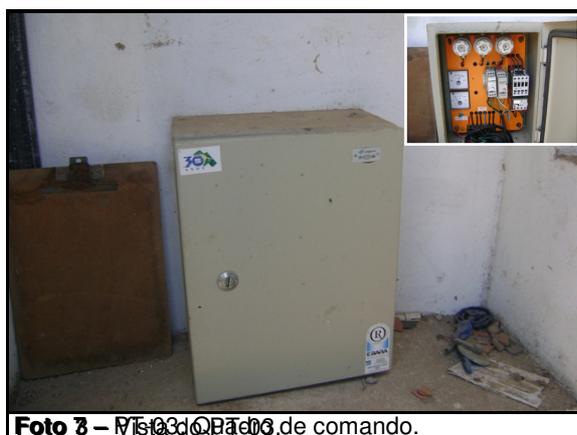
**Foto 7** – PT-03: Quadro de comando.

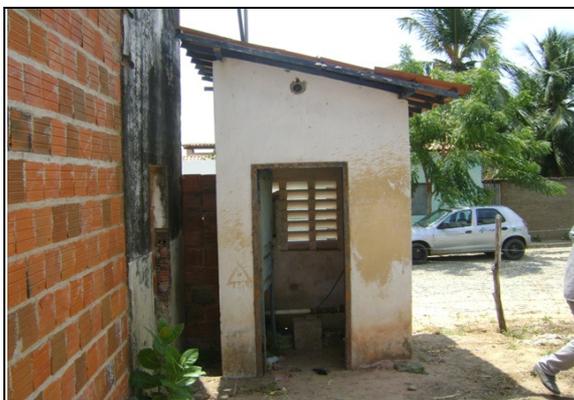
- No poço **PT-04**, verificaram-se:
  - Ausência de identificação (**Foto 8**);
  - Ausência de iluminação externa (**Foto 8**);
  - Porta danificada e pintura deteriorada na casa do quadro de comando (**Foto 9**),
  - Presença de lixo na casa de comando, apresentando aspecto de abandono (**Foto 9**);
  - Ausência de amperímetro e horímetro no quadro de comando (**Foto 10**);
  - Poço tubular sem proteção, localizado na calçada da Rua São José (**Foto 11**).

**Foto 8** – PT-04: Casa de comando sem identificação e iluminação externa.

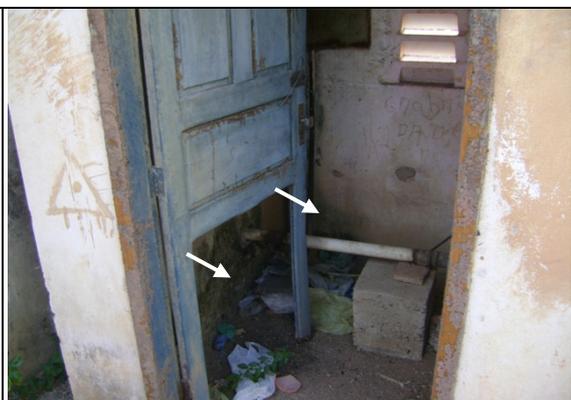
**Foto 9** – PT-04: Porta danificada e presença de lixo na casa de comando.

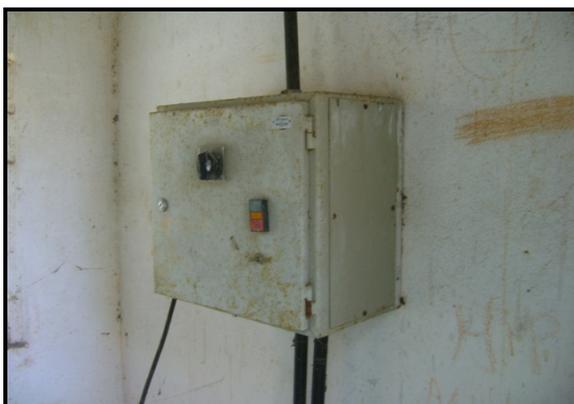
**Foto 10** – PT-04: Quadro de comando sem horímetro, voltímetro e amperímetro.

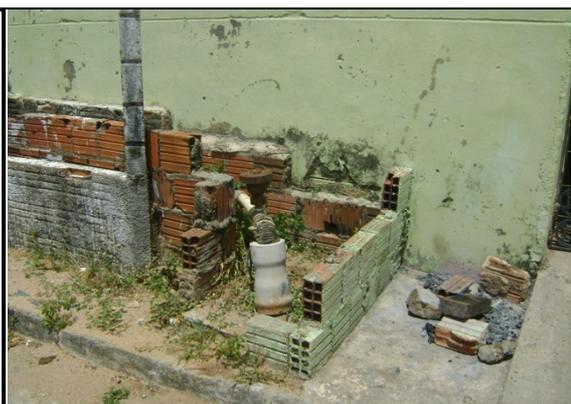
**Foto 11** – PT-04: poço tubular sem proteção, localizado na Rua São José.

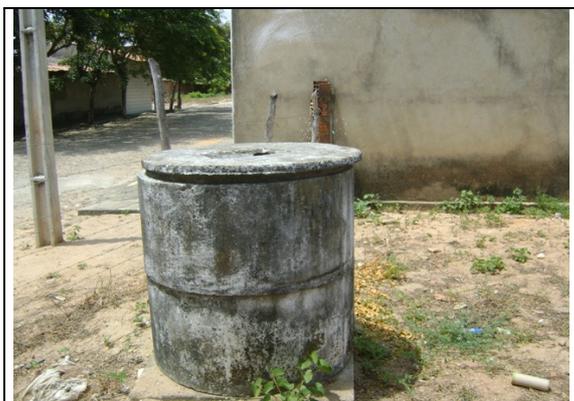
- Segundo o encarregado do núcleo, o PT-04 localizado na calçada da Rua São José, será substituído por outro, já perfurado. **(Foto 12)**. A casa de comando também será transferida para outra já construída **(Foto 13)**. Contudo, não há previsão para efetivação dessas mudanças.

**Foto 12** – PT-04: Novo PT.

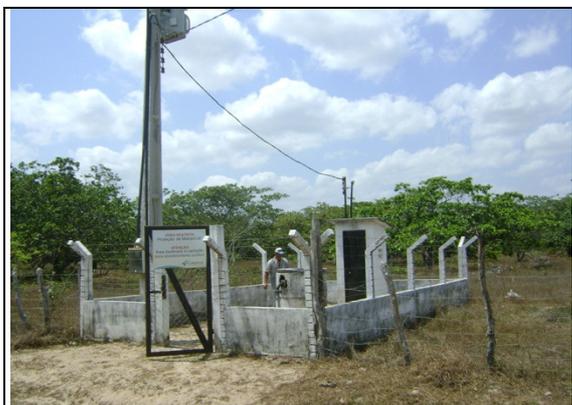
- No poço **PT-05**, verificaram-se:
  - Ausência de identificação (**Foto 14**);
  - Ausência de iluminação externa (**Foto 15**);
  - Ausência de amperímetro no quadro de comando (**Foto 16**).

**Foto 14** – PT-05: Sem identificação.

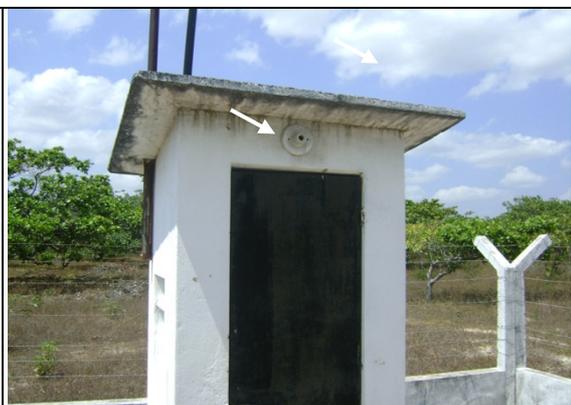
**Foto 15** – PT-05: Sem iluminação externa.

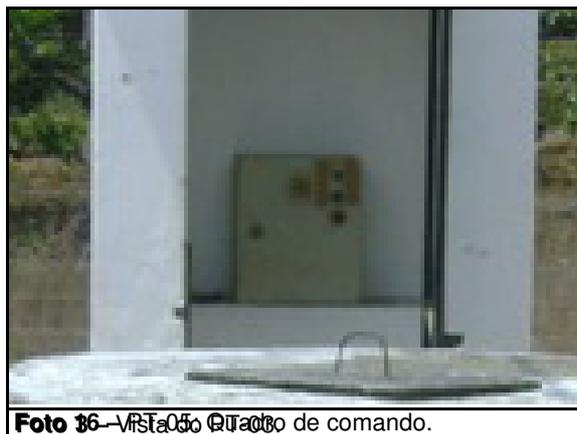
**Foto 16** – Vista do Quadro de comando.

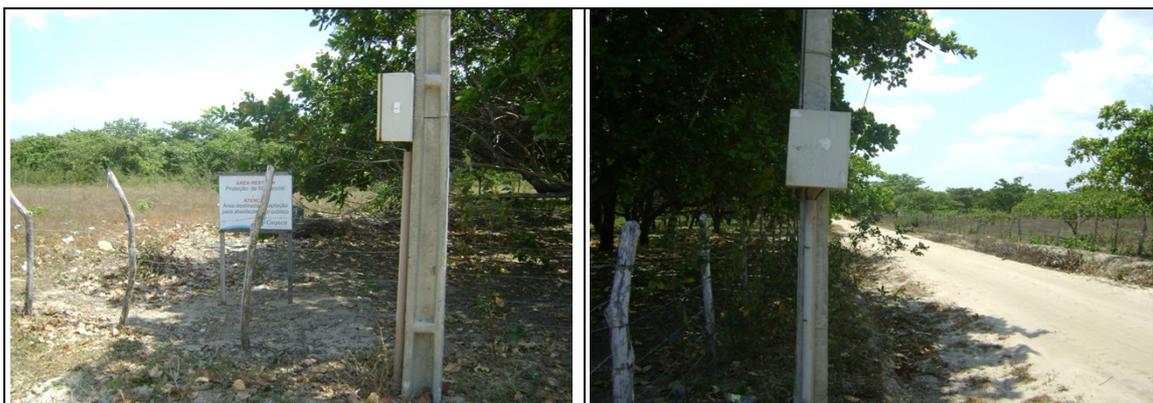
- No poço **PT-06** (**Foto 17 a 19**), verificaram-se:
  - Ausência de identificação (**Foto 17**);
  - Ausência de casa de abrigo para o quadro de comando, que está localizado em um poste fora dos limites da área do PT-06, localizado na Rua Vereador Mundico Martins (**Foto 18**);
  - Ausência de horímetro no quadro de comando (**Foto 18**).

**Foto 17** – PT-06: Sem identificação.

**Foto 18** – PT-06: Sem iluminação externa e com quadro de comando fora da área delimitada para o poço.

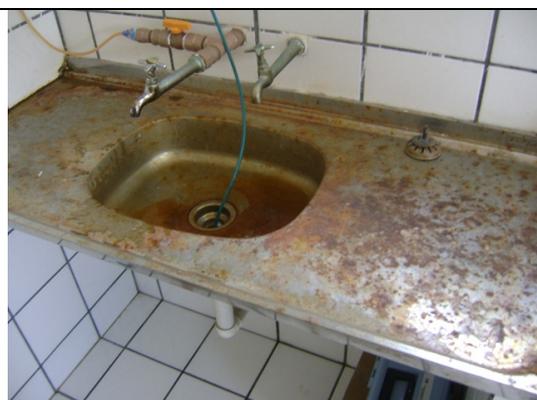
- O laboratório e a casa de química apresentam bom estado de limpeza e organização (**Fotos 26 a 39**), entretanto, a pia do laboratório apresentava corrosão (**Foto 35**) e o forro da casa de química estava danificado (**Foto 38**);

**Foto 35** – Laboratório: Pia apresentando corrosão.

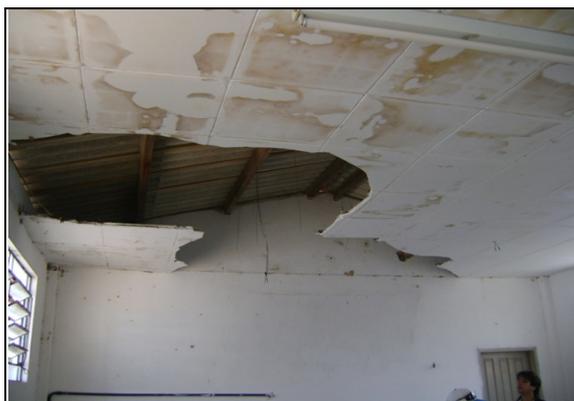
**Foto 38** – Casa de química: Forro danificado.

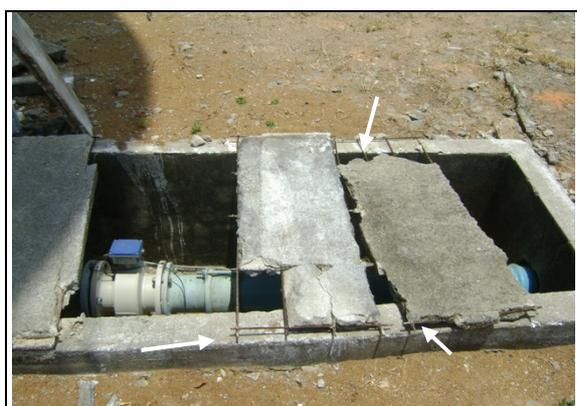
**Foto 40** – Macromedidor localizado na entrada da do REL-01, apresentando tampa caixa de proteção danificada.

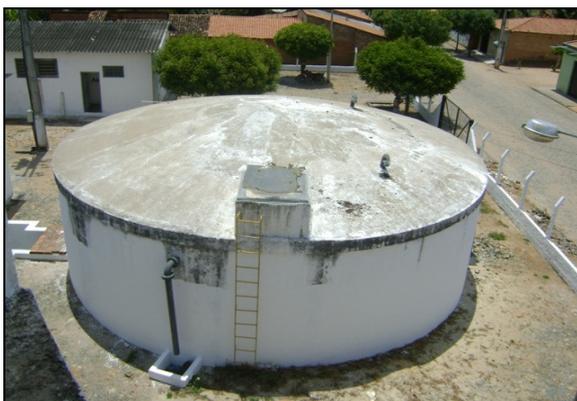
- No reservatório **RAP-01**, verificaram-se:
  - Ausência de identificação (**Foto 43**);
  - Existência de tela de proteção na tubulação de ventilação, entretanto, a tubulação encontra-se oxidada (**Foto 44**);
  - Entrada da tubulação de produto químico inadequada (**Foto 45**);
  - Tampa de inspeção improvisada com tela (**Foto 46**).

**Foto 43** – RAP-01: Sem identificação.

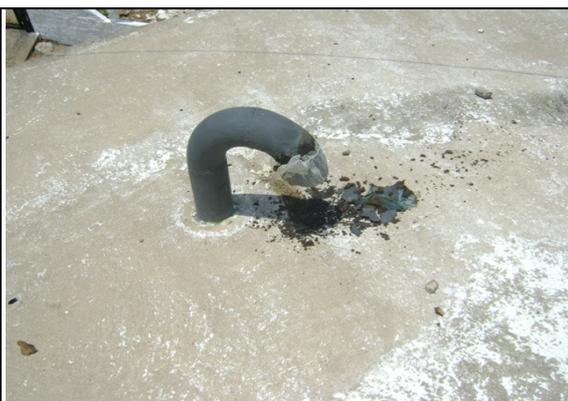
**Foto 44** – RAP-01: Tubo de ventilação oxidado, apresentando tela de proteção.

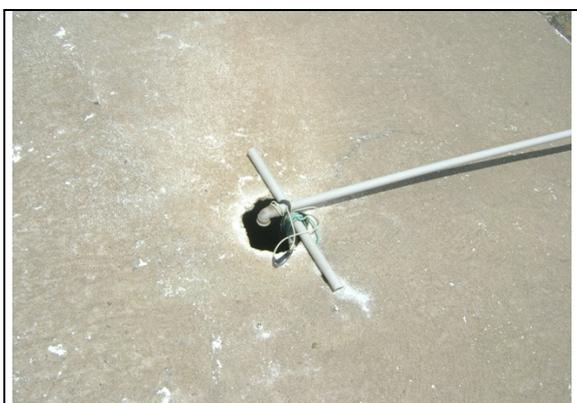
**Foto 45** – RAP-01: Entrada da tubulação de produto químico inadequada.

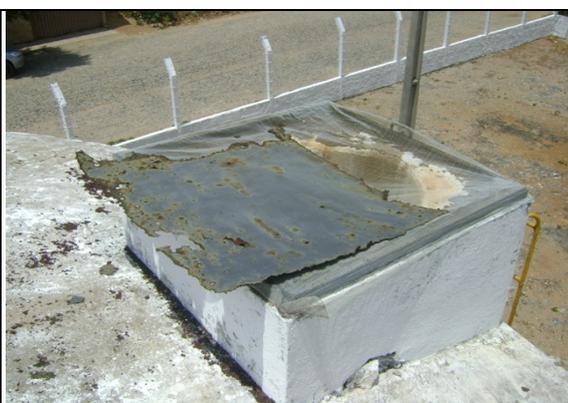
**Foto 46** – RAP-01: Tampa de inspeção improvisada com tela de proteção.

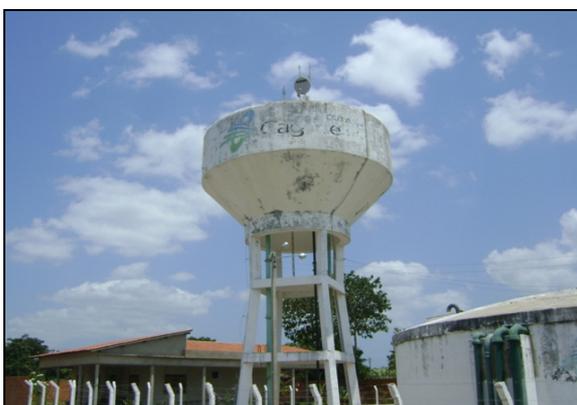
- No reservatório **REL-01**, verificaram-se:
  - Ausência de identificação (**Foto 47**);
  - Ausência de tampa de visita na laje de cobertura e de tela de proteção no acesso interno (**Foto 48**).

**Foto 47** – REL-01: Ausência de identificação.

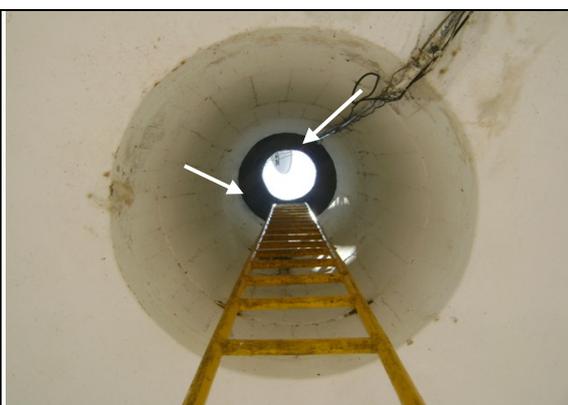
**Foto 48** – REL-01: Ausência de tampa de inspeção na laje superior e de tela de proteção no acesso interno.
