RELATÓRIO DE FISCALIZAÇÃO

RF/CSB/0081/2011

Assunto: Fiscalização do Sistema de Abastecimento de Água do Município de Acaraú

COORDENADORIA DE SANEAMENTO BÁSICO

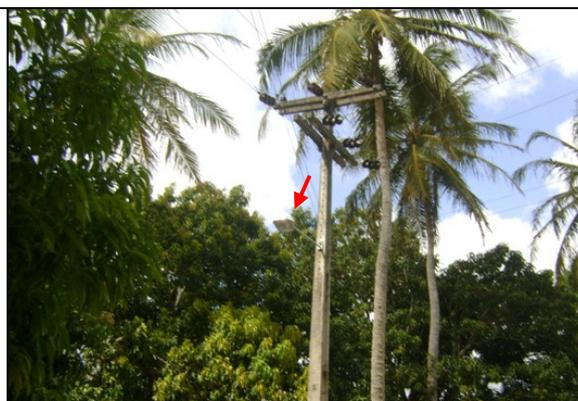
- No poço **PT-01** (**Foto 1 a 3**), verificaram-se:
 - Ausência de identificação (**Foto 1**);
 - Ausência de laje de proteção (**Foto 1**);
 - Existência de iluminação noturna (**Foto 2**);
 - Quadro de comando localizado na casa de abrigo da EEAT-02 (**Foto 3**).

Foto 2 – PT-01: Iluminação noturna externa próximo ao poço.

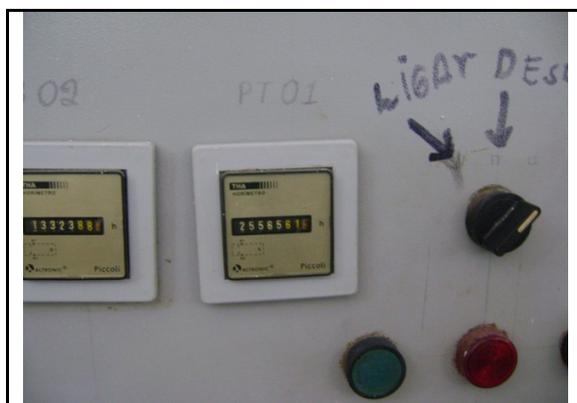
Foto 3 – Vista do Quadro de comando localizado na EEAT-02.

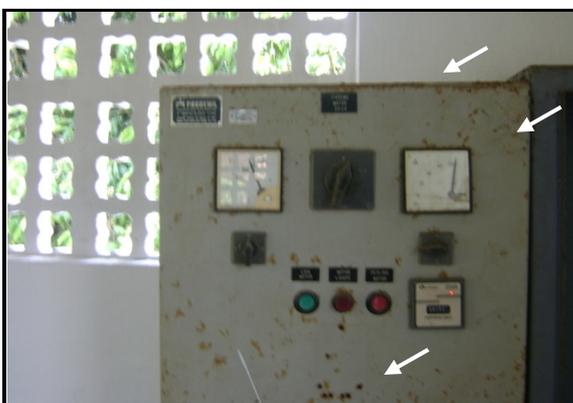
- O poço **PT-02** (**Fotos 4 a 7**) encontra-se devidamente cercado, apresenta bom estado de conservação e limpeza, entretanto, o quadro de comando encontra-se oxidado (**Foto 6**);

Foto 6 – PT-02: Quadro de comando oxidado.

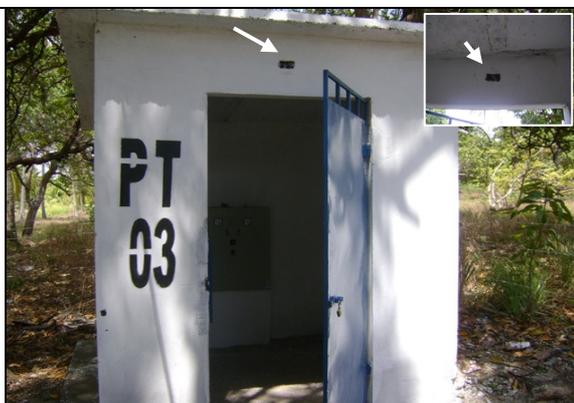
- O poço **PT-03** (**Fotos 8 a 11**) encontra-se devidamente cercado, apresenta bom estado de conservação e limpeza, entretanto, verificou-se ausência de iluminação noturna externa e interna (**Foto 9**). Na ocasião da inspeção da ARCE, a cerca de proteção estava sendo consertada (**Foto 12**).

Foto 9 – PT-03: Ausência de iluminação noturna externa e interna.

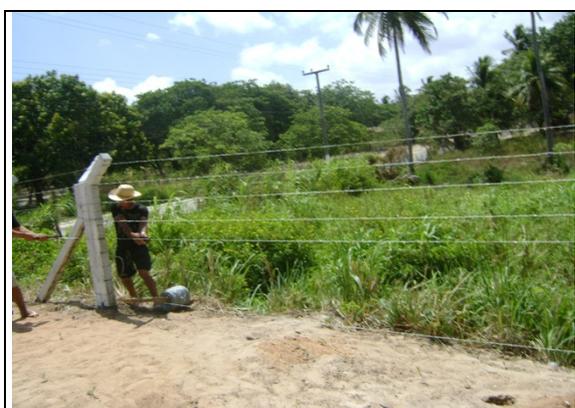
Foto 12 – Vista do ponto de partida da cerca de proteção.

Unidade	Ocorrência	mês/ano	Duração (dias)	Observação
EE de Água Bruta (PTs)	Necessidade de construção de cerca	jun/11	Mês todo	Problema solucionado (Foto 12 , apresentada anteriormente)
		jul/11	Mês todo	
		ago/11	Mês todo

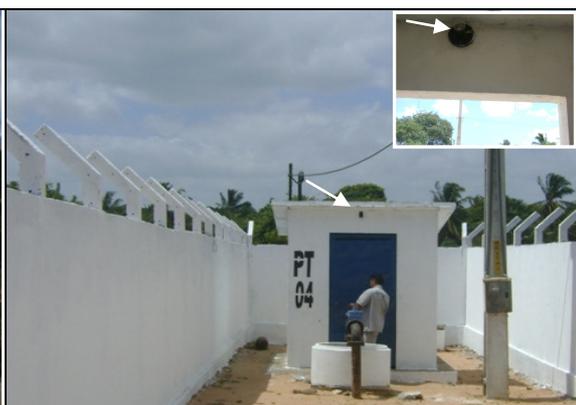
- O poço **PT-04** (**Fotos 13 a 16**) encontra-se devidamente cercado, apresenta bom estado de conservação e limpeza, entretanto, verificou-se ausência de iluminação noturna externa (**Foto 14**);

Foto 14 – PT-04: Ausência de iluminação noturna externa e presença da interna.

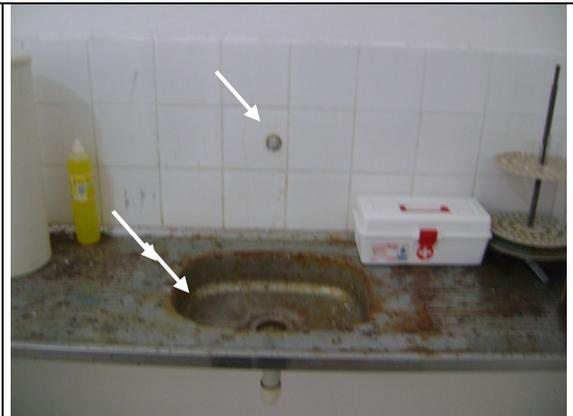
- No laboratório do SAA de Acaraú, as análises são realizadas em uma bancada improvisada utilizando uma mesa de madeira, a pia apresenta corrosão e é desprovida de torneira (**Fotos 18 e 19**);

Foto 19 – Laboratório: Pia desprovida de torneira e apresentando corrosão.

- No laboratório do SAA de Acaraú, as análises são realizadas em uma bancada improvisada utilizando uma mesa de madeira, a pia apresenta corrosão e é desprovida de torneira.
- Na casa de química, verificou-se a ausência dos EPI's: luvas, óculos de proteção e avental.

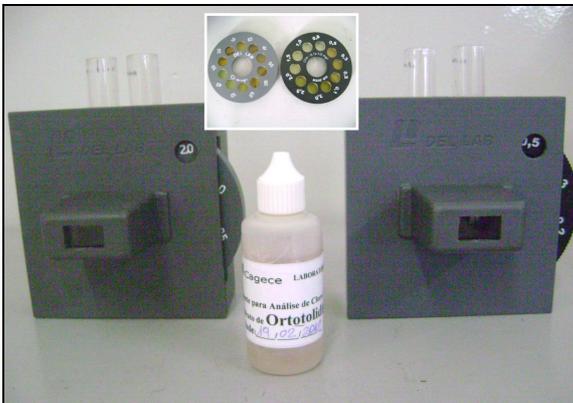
- Os discos comparadores utilizados para a medição de cloro residual livre no laboratório da ETA apresentavam como valor máximo 10,0 mg/L. (**Foto 20**);

Fotos 20 – Vista dos Comparadores de disco colorimétrico para cloro residual.

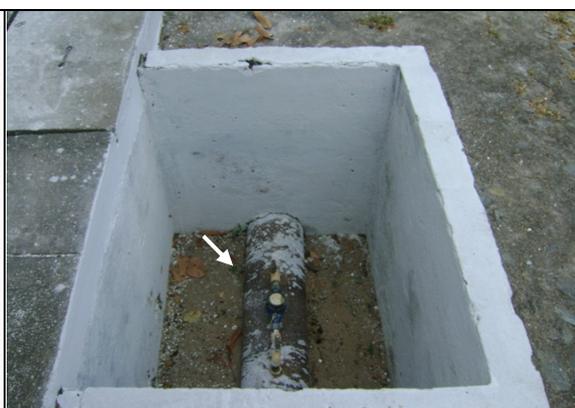
- A adutora de água tratada possui 1 (um) macromedidor proporcional com caixa de proteção sem tampa, localizado na saída da EEAT-01 (**Foto 32**);
- A adutora de água tratada possui 1 (um) macromedidor proporcional com tampa danificada, localizado na saída da EEAT-02 (**Foto 33**);
- De acordo com os RECOPs (fls. 7 a 18, do Processo PCSB/CSB/0469/2011), as adutoras de água tratada, funcionaram sem ocorrências relevantes, no período de setembro/10 a agosto/11.

Foto 32 – Macromedidor de água tratada sem tampa ou grade de proteção, localizado na saída da EEAT-01.

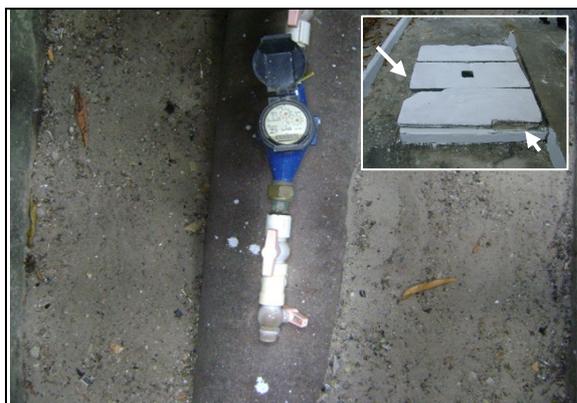
Foto 33 – Macromedidor de água tratada apresentando tampa danificada, localizado na saída da EEAT-02.

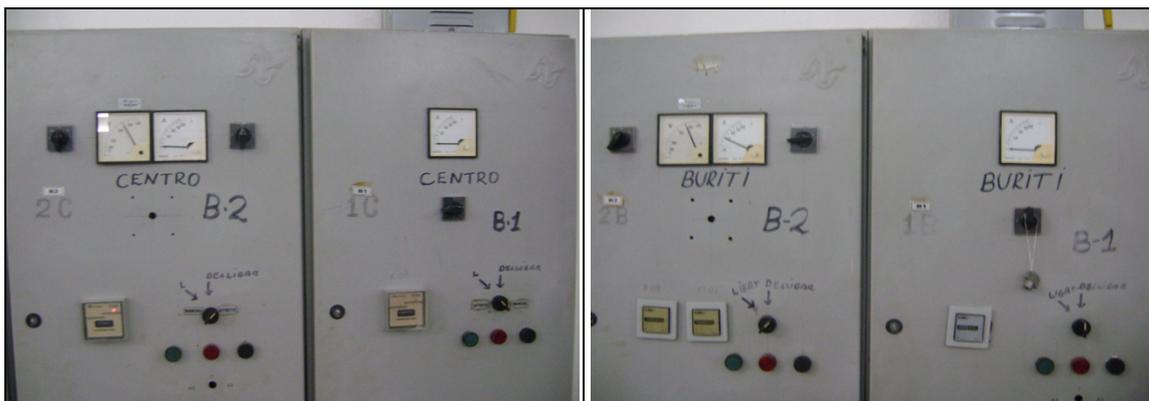
Foto 37– EEAT-01: Quadro de comando apresentando amperímetro danificado.

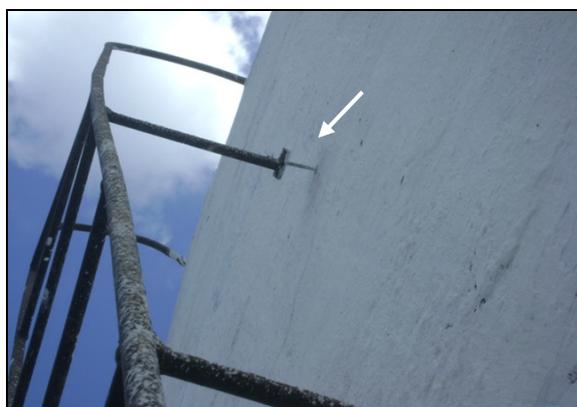
- Os reservatórios **RAP-01** e **RAP-02** (comunicantes) encontram-se em bom estado de conservação e limpeza (**Fotos 39 a 44**), entretanto, no **RAP-02** verificou-se que a escada de acesso não estava totalmente afixada na estrutura do reservatório (**Foto 45**).

Foto 45 – RAP-02: Escada de acesso solta.

- No RAP-02, verificou-se que a escada de acesso não estava totalmente afixada na estrutura do reservatório.
- No reservatório REL-01, verificaram-se:
 - Pintura deteriorada;
 - Escada de acesso comprometida pela corrosão;
 - Fiação do pára-raio solta;
 - Caixa de saída das águas de lavagens e do extravasador, estava danificada e sem tampa;
 - Ocorrência constante de extravasamento.
- No reservatório REL-02, verificaram-se:
 - Escada de acesso comprometida pela corrosão;
 - Ausência de fiação do pára-raio.
- Constatou-se através do livro de ocorrências, que a última limpeza realizada foi em 18/02/2011, portanto, há mais de 6 (seis) meses.
- Nos registros dos RECOPs, identificou-se que no período de setembro/10 a agosto/11, a unidade de operação reservatório apresentou a ocorrência "Desperdício de água por extravasamento", durante o mês todo.

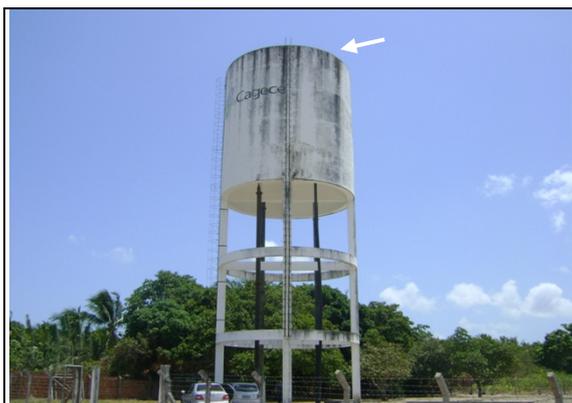
- No reservatório **REL-01**, verificaram-se:
 - Pintura deteriorada (**Foto 46**);
 - Ausência de guarda corpo na laje de cobertura (**Foto 46**);
 - Ausência de portão de acesso (**Foto 47**);
 - Escada de acesso comprometida pela corrosão (**Foto 48**), o que impossibilitou o acesso da equipe de fiscalização à laje de cobertura;
 - Ausência de sinalizador noturno;
 - Fiação do pára-raio solta (**Foto 49**);
 - Caixa de saída das águas de lavagens/extravasador danificada e sem tampa (**Foto 50**);
 - Ocorrência constante de extravasamento (**Foto 50**).

Foto 46 – REL-01: Pintura deteriorada e sem guarda corpo na laje superior.

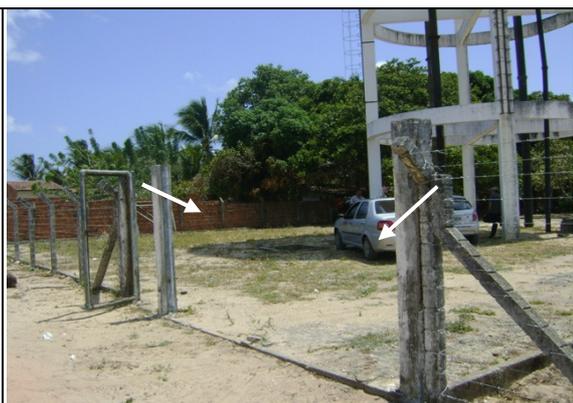
Foto 47 – REL-01: Ausência de portão de acesso.

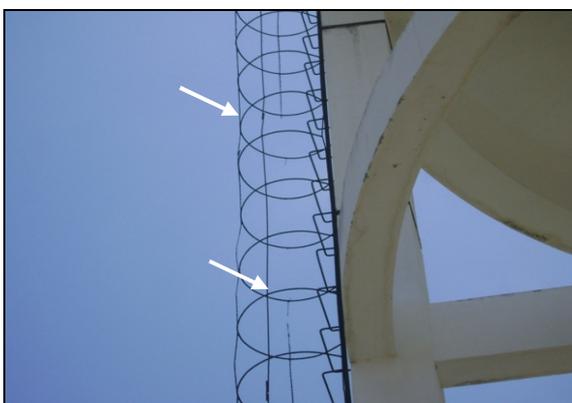
Foto 48 – REL-01: Escada de acesso comprometida pela corrosão.

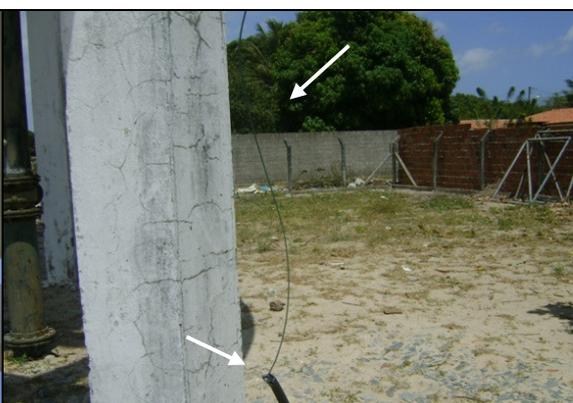
Foto 49 – REL-01: Fiação do pára-raio solta.

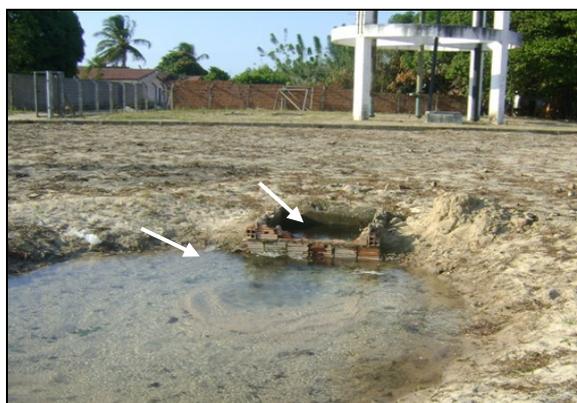
Foto 50 – REL-01: Caixa de saída das águas de lavagens e do extravasador danificada e sem tampa, apresentando constantes extravasamentos.

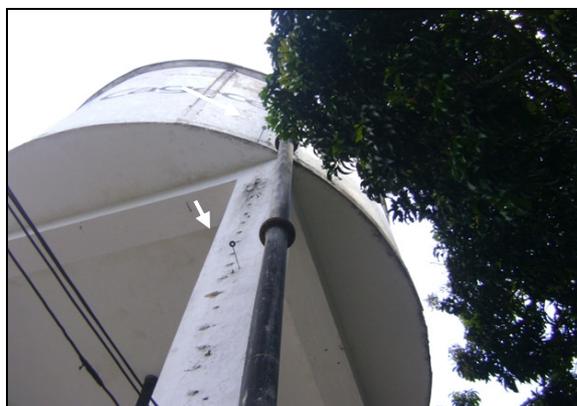
- Ausência de fiação do pára-raio (**Foto 53**).

Foto 53 – REL-02: Ausência de fiação do pára-raio.

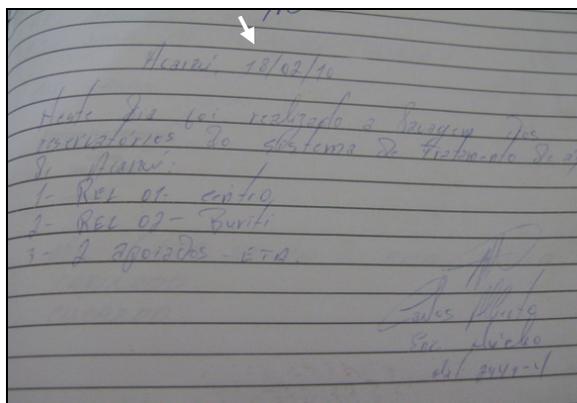
- Não foi apresentado calendário de limpeza e desinfecção dos reservatórios do SAA de Acaraú. Constatou-se, através do livro de ocorrências, que a última limpeza realizada foi em 18/02/2011 (**Foto 54**), portanto, há mais de 6 (seis) meses.

Foto 54 – Registro da última lavagem dos reservatórios do SAA de Acaraú - 18/02/2011.
