**RELATÓRIO DE FISCALIZAÇÃO**  
**RF/CSB/0003/2012**

Assunto: Fiscalização do Sistema de Abastecimento  
de Água do Município de Poranga

**COORDENADORIA DE SANEAMENTO BÁSICO**

Fortaleza – CE  
Janeiro/2012

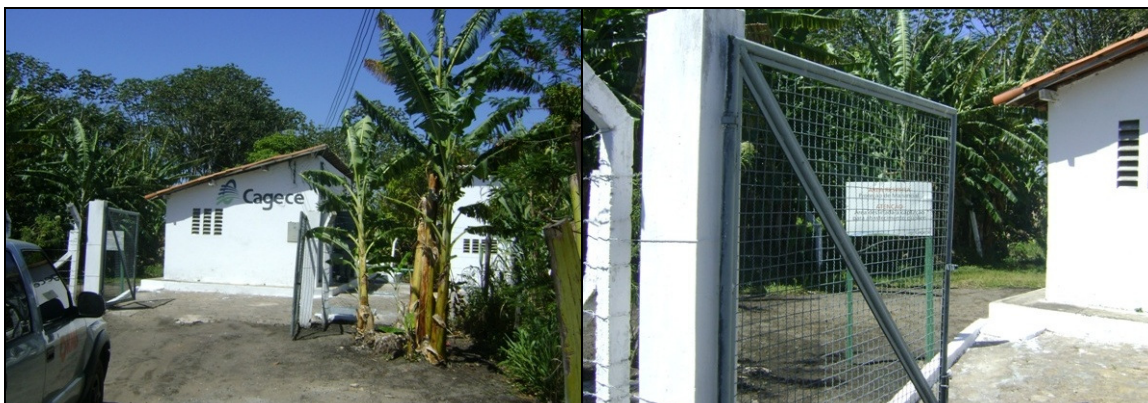
- A área da captação possui cerca delimitadora, iluminação para trabalhos noturnos e está sinalizada (**Fotos 1 e 2**).

**Foto 1** – Área destinada à captação e ao tratamento.

**Foto 2** – Sinalização da captação.

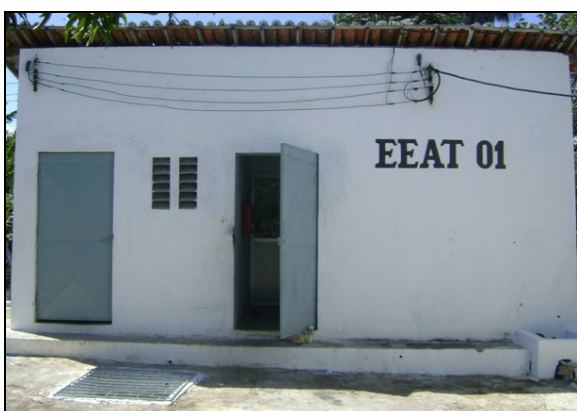
- A casa de química possui edificação própria, sem identificação, localizada na área do tratamento (**Foto 3**);
- Os dosadores de hipocal e hidróxido de sódio apresentam bom estado de conservação e manutenção (**Foto 4**);
- Os produtos químicos estão armazenados de forma adequada (**Foto 5**);
- O operador possui os EPIs e fardamento necessários às suas atividades (**Foto 6**);
- A casa de química possui extintor de incêndio dentro do prazo de validade (**Foto 7**).

**Foto 3** – Vista da casa de química e do prédio de abrigo da EEAT-01 e do quadro de comando da EEPA-01.

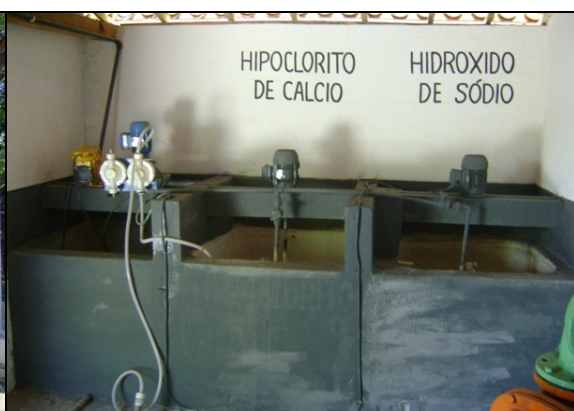
**Foto 4** – Dosadores de hipocal e hidróxido de sódio.

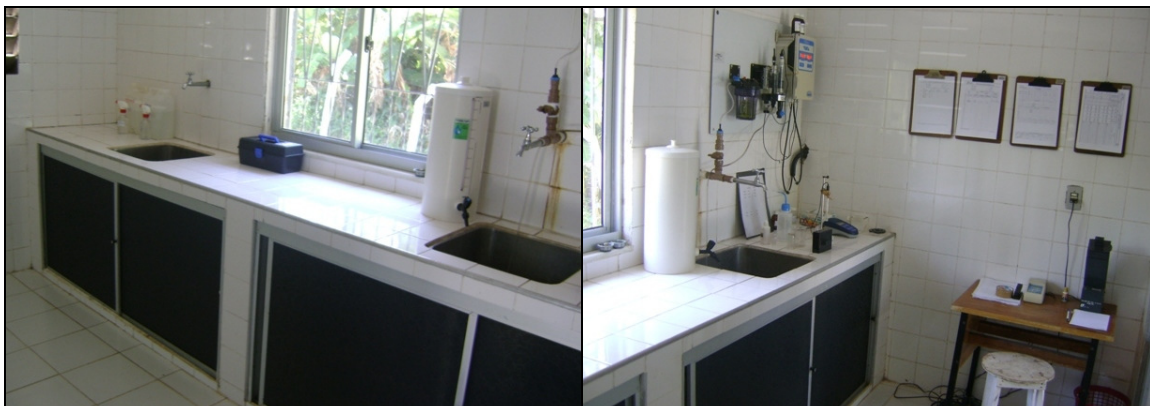
- O laboratório apresenta boas condições de conservação e manutenção (**Fotos 8 e 9**);
- No laboratório há registros da qualidade da água bruta e da água tratada (**Foto 10**);
- O laboratório possui turbidímetro, pHmetro e colorímetro (**Foto 11**);
- A ficha de controle de equipamentos indicava que a calibração estava sendo feita regularmente (**Foto 12**);
- O disco comparador utilizado para a medição de cloro residual livre no laboratório do tratamento apresenta como valor máximo 10,0mg/L (**Foto 13**);
- O reagente químico, Ortotolidina, utilizado para análises de cloro residual no aparelho colorimétrico, encontrava-se dentro do prazo de validade – Abril/2012 (**Foto 14**).

Fotos 8 e 9 – Vistas do laboratório do tratamento.

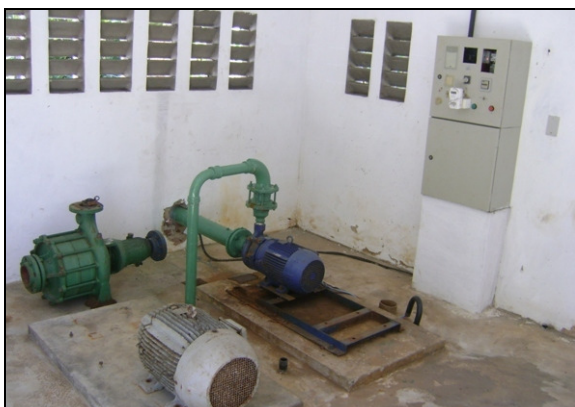
- A elevatória está instalada na área do tratamento, próximo ao poço amazonas PA-01, em edificação própria, dotada de extintor de incêndio dentro do prazo de validade e possui bomba reserva (**Fotos 15 a 18**);
- O quadro de comando da EEAT-02 está instalado de forma adequada, na referida edificação. Possui horímetro, amperímetro e voltímetro e apresenta boas condições de conservação e manutenção (**Foto 15**).

Foto 15 – Elevatória EEAT-02 e quadro de comando.

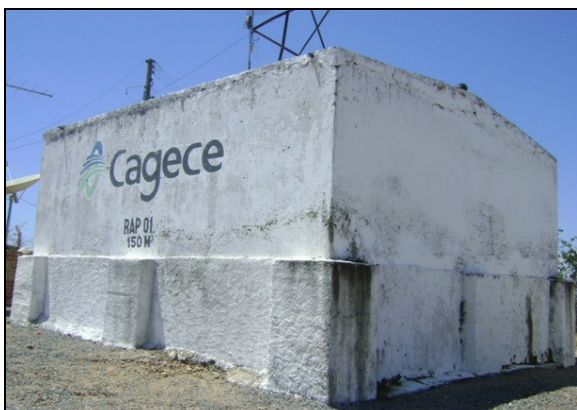
- No reservatório **RAP-01**, verificaram-se:
  - Identificação (**Foto 27**);
  - Ausência de guarda-corpo na laje de cobertura, próximo à tampa de inspeção (**Foto 27**);
  - Tampa de inspeção em boas condições de conservação e manutenção (**Foto 28**);
  - Escada de acesso e gaiola protetora em boas condições de conservação e manutenção (**Foto 28**);
  - Tubulações de ventilação com tela de proteção (**Fotos 29 e 30**);
  - Revestimento e pintura deteriorados (**Fotos 31 e 32**);
  - Infiltração nas paredes do reservatório (**Fotos 31 e 32**).

Foto 27 – Vista do RAP-01.

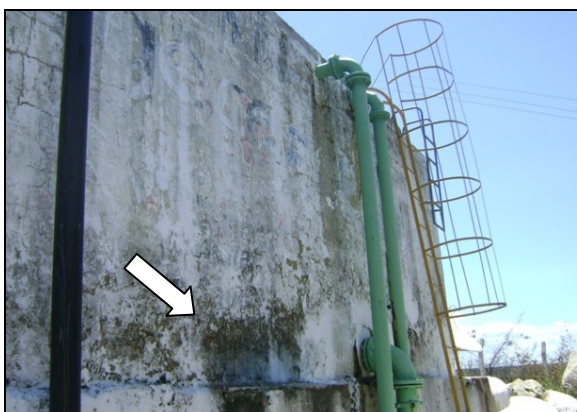
Foto 31 – Infiltração na parede do RAP-01.

- a) Nos reservatórios RAP-01, REL-01 e REL-03, verificou-se revestimento e pintura deteriorados;
- b) Nos reservatórios REL-01 e REL-03, verificaram-se:
  - Ausência de identificação;
  - Infiltração na laje;

- Presença de vespas.
- c) No reservatório RAP-01, verificou-se infiltração nas paredes do reservatório;
- d) Não foi apresentado cronograma de limpeza e desinfecção dos reservatórios de Poranga. Constatou-se que não há registro das limpezas dos reservatórios.
- e) Os reservatórios REL-01, REL-03 não possuem dispositivo de controle de nível;
- f) Os reservatórios RAP-01, REL-01 e REL-03 não possuem dispositivo de medição de nível.

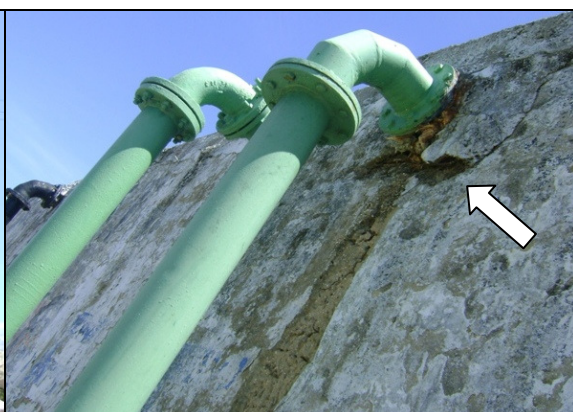
Foto 32 – Reboco e pintura deteriorados no RAP-01.

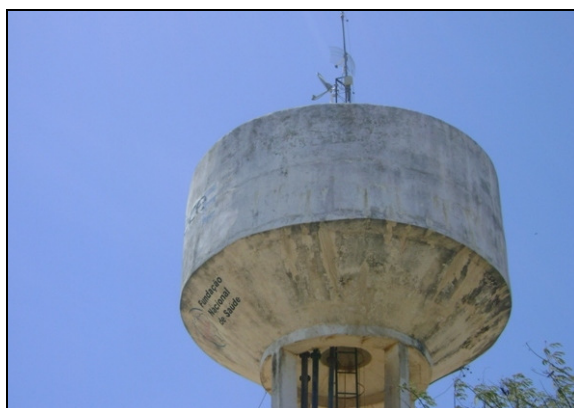
- No reservatório **REL-01**, verificaram-se:
  - Ausência de identificação (**Foto 33**);
  - Existência de pára-raios na laje de cobertura, sem sinalizador noturno (**Foto 33**);
  - Revestimento e pintura deteriorados (**Fotos 33 e 34**);

**Foto 33** – Vista do REL-01.

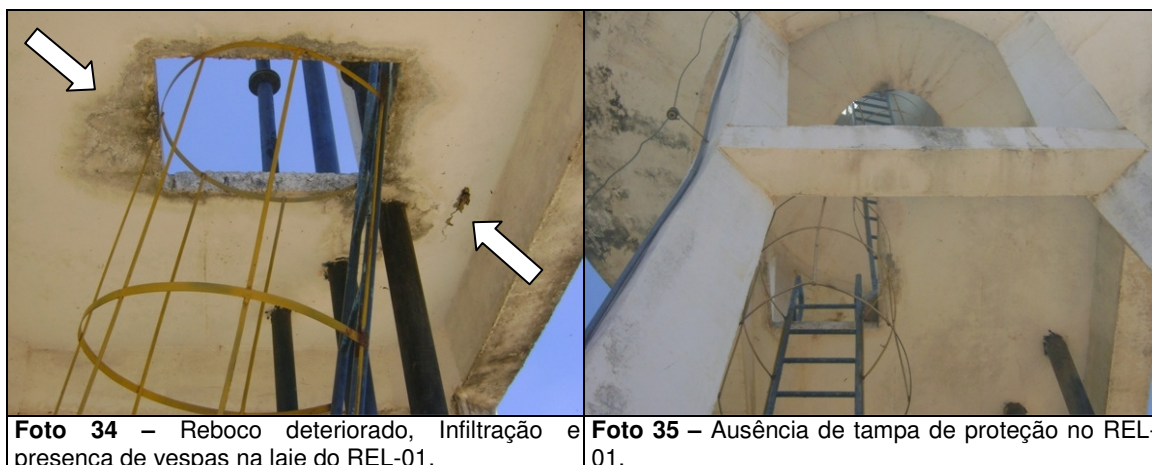
- Infiltração na laje do reservatório (**Foto 34**);
- Presença de vespas (**Foto 34**);
- Escada de acesso e gaiola protetora em boas condições de conservação e manutenção (**Fotos 34 e 35**);
- Ausência de tampa de inspeção (**Foto 35**).

**Foto 34** – Reboco deteriorado, infiltração e presença de vespas na laje do REL-01.

**Foto 35** – Ausência de tampa de proteção no REL-01.

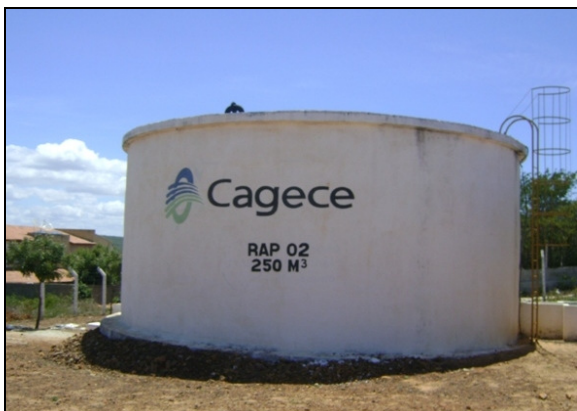
- No reservatório **RAP-02**, verificaram-se:
  - Identificação (**Foto 36**);
  - Ausência de guarda-corpo na laje de cobertura, próximo à tampa de inspeção (**Foto 36**);
  - Pintura em boas condições de conservação (**Foto 36**);
  - Escada de acesso e gaiola protetora em boas condições de conservação e manutenção (**Foto 37**);

Foto 36 – Vista do RAP-02.

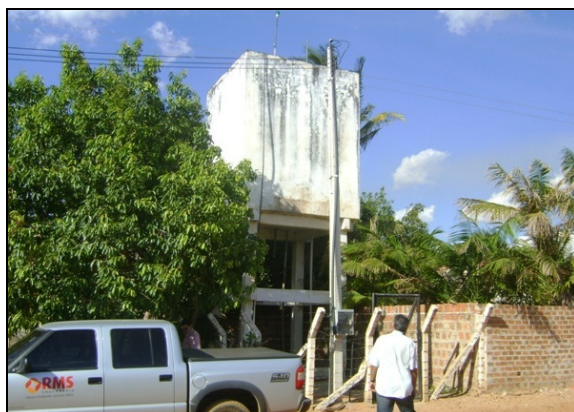
- No reservatório **REL-03**, verificaram-se:
  - Ausência de identificação (**Foto 40**);
  - Existência de pára-raios na laje de cobertura, sem sinalizador noturno (**Foto 40**);
  - Revestimento e pintura deteriorados (**Fotos 40 e 41**);
  - Infiltração na laje do reservatório (**Foto 42**);
  - Presença de vespas (**Foto 42**);
  - Escada de acesso e gaiola protetora em boas condições de conservação e manutenção;
  - Tampa da inspeção em boas condições de conservação e manutenção;
  - Ausência de tubulação de ventilação.

**Foto 40** – Vista do REL-03.

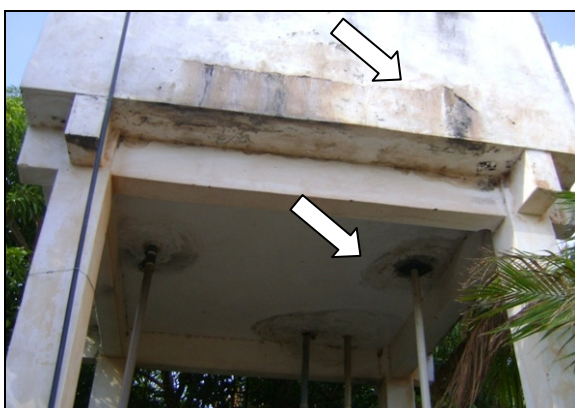
**Foto 41** – Reboco e pintura deteriorados e infiltração na laje do REL-03.

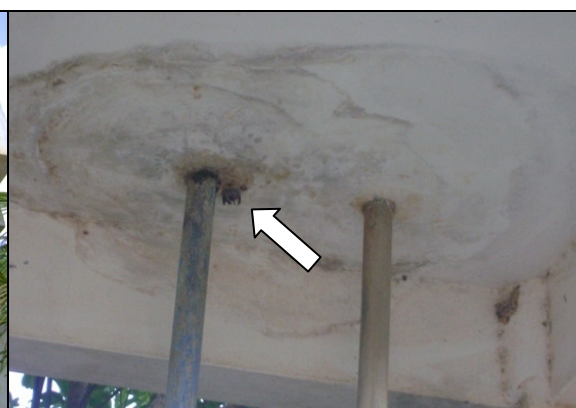
**Foto 42** – Vespas e infiltração na laje do REL-03.

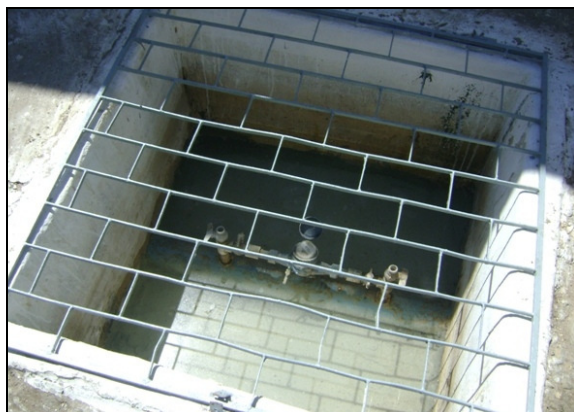
- A adutora de água tratada possui 1 (um) medidor proporcional, instalado na saída do PA-01, no tratamento e 1 (um) macromedidor na chegada do RAP-02 (**Fotos 43 a 45**).

**Foto 43** – Medidor proporcional de água tratada na saída do tratamento.

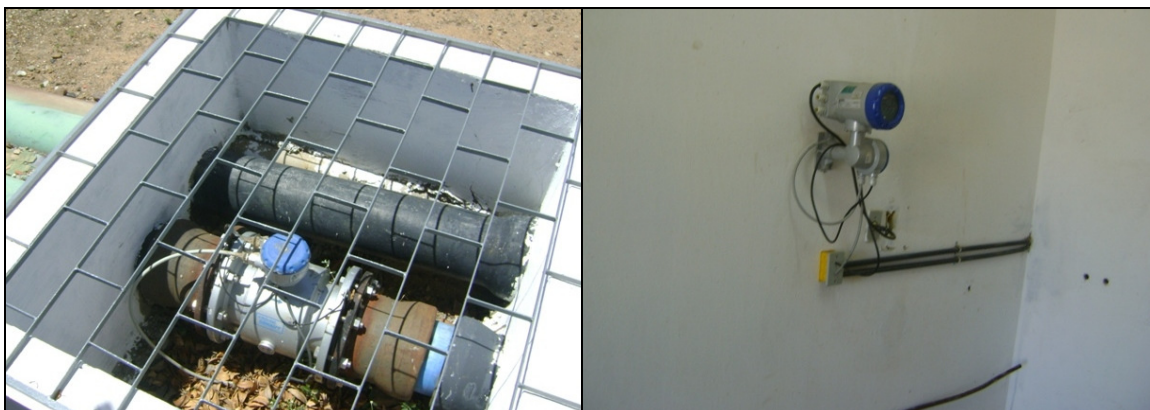
**Fotos 44 e 45** – Macromedidor de água tratada na chegada do RAP-02.

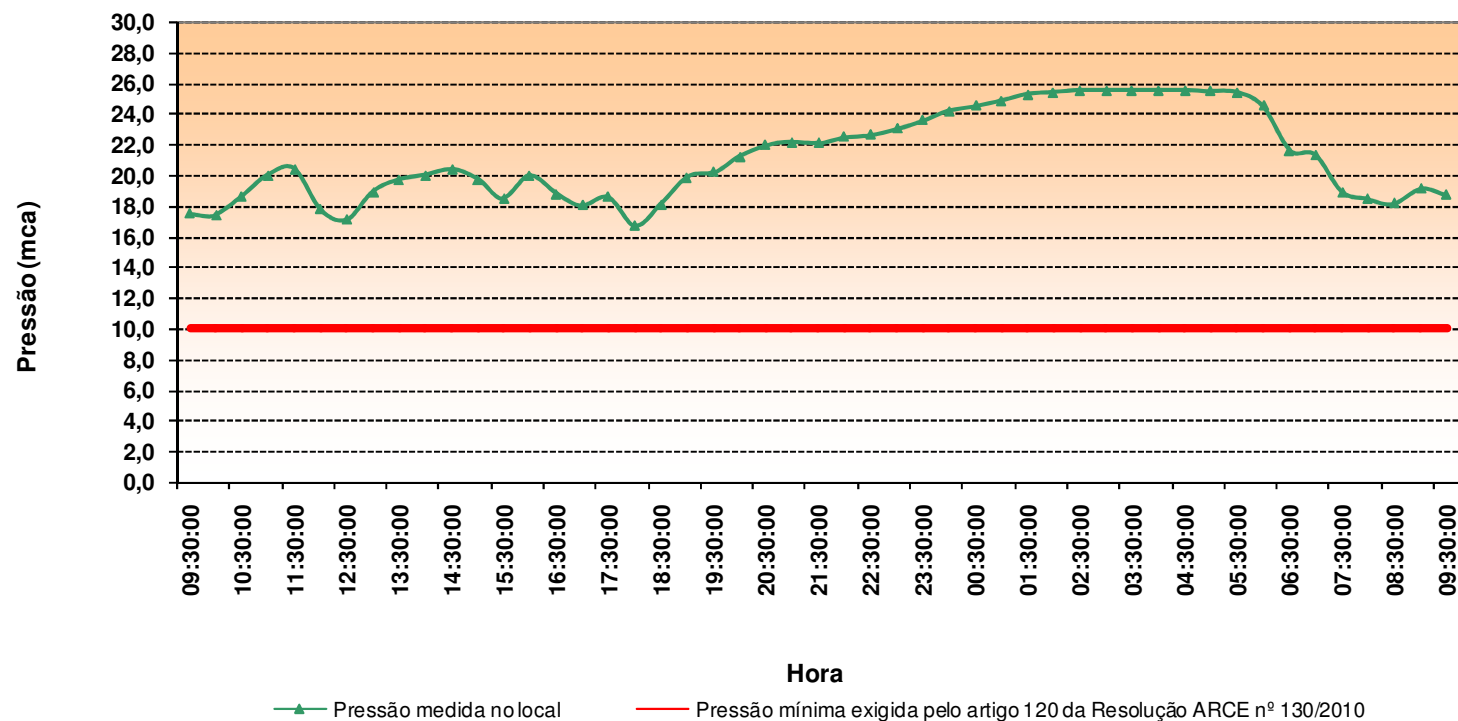
**Gráfico 1** – Monitoramento da pressão com instalação às 9:30h do dia 6/12/2011 e retirada às 9:30h do dia 7/12/2011, do aparelho *datalogger*, no endereço Rua Dr. Epitácio Pinho, S/Nº - Centro.

- A ARCE realizou medição contínua de pressão disponível na rede de distribuição, com a instalação do aparelho *Datalogger* às 9:30h do dia 6/12/2011 e retirada às 9:30h do dia 7/12/2011, em uma residência localizada na Rua Dr. Epitácio Pinho, S/Nº - Centro.
- Constatou-se continuidade no fornecimento d'água neste domicílio, com pressão média de 21,2 mca, com picos mínimo e máximo de 16,7 e 25,5 mca.
