RELATÓRIO DE FISCALIZAÇÃO
RF/CSB/0004/2012

Assunto: Fiscalização do Sistema de Abastecimento
de Água do Município de Ararendá

COORDENADORIA DE SANEAMENTO BÁSICO

Fortaleza – CE
Janeiro/2012

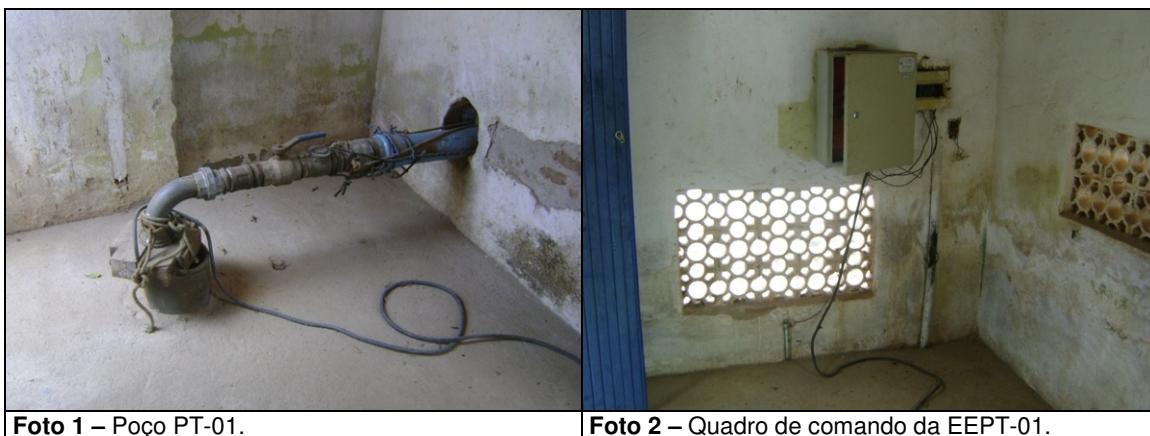
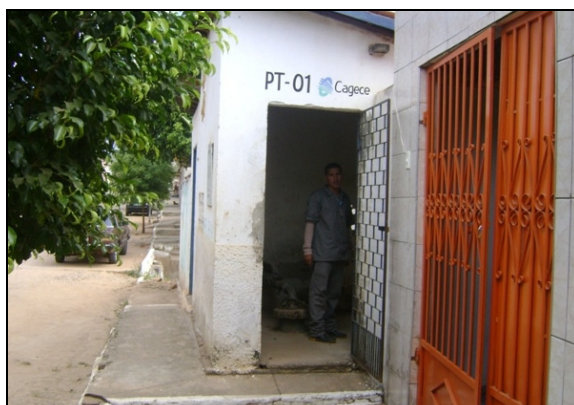
Foto 3 – Prédio de abrigo do PT-01 e do quadro de comando da EEPT-01.

- O poço PT-01 está instalado em edificação própria e não possui bomba reserva **(Foto 1)**;
- O quadro de comando da EEPT-01 está instalado na mesma edificação, não possui horímetro, amperímetro nem voltímetro e apresenta fiação exposta **(Fotos 2 e 3)**;
- O prédio de abrigo encontra-se com pintura e reboco deteriorados **(Foto 3)**.

- Os quadros de comando dos poços PT-01, PT-02, PT-03 e PT-04, apresentam fiação exposta;
- Os prédios de abrigo dos poços PT-01 e PT-04, apresentam pintura e reboco deteriorados;
- O piso do prédio de abrigo do poço PT-04 está danificado.

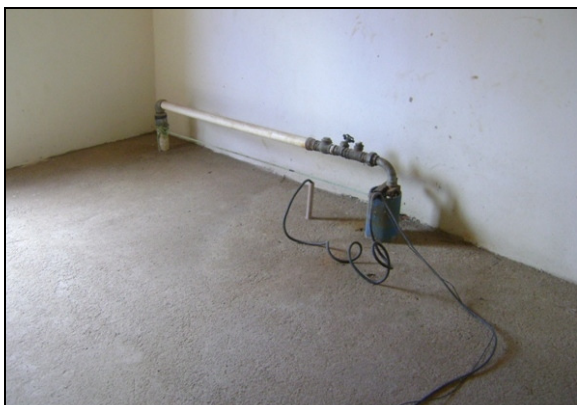
Foto 4 – Poço PT-02.

- O poço PT-02 está instalado em edificação própria e não possui bomba reserva (**Foto 4**);
- O quadro de comando da EEPT-02 está instalado na mesma edificação, não possui horímetro, amperímetro nem voltímetro e apresenta fiação exposta (**Fotos 5 e 6**).

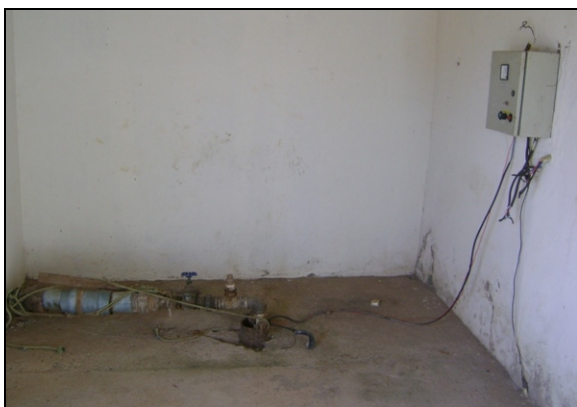
Foto 7 – Poço PT-03 e quadro de comando da EEPT-03.

- O poço PT-03 está instalado em edificação própria e não possui bomba reserva (**Foto 7**);
- O quadro de comando da EEPT-03 está instalado na mesma edificação, não possui horímetro nem amperímetro e apresenta fiação exposta (**Fotos 7 e 8**).

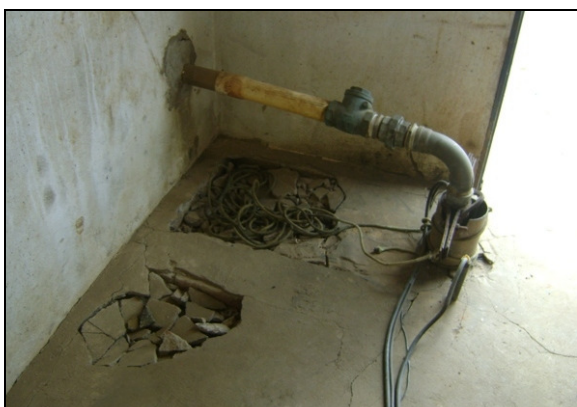
Foto 9 – Poço PT-04.

- O poço PT-04 está instalado em edificação própria e não possui bomba reserva (**Foto 9**);
- Piso do prédio de abrigo do poço está danificado (**Foto 9**);
- O quadro de comando da EEPT-04 está instalado na mesma edificação, não possui horímetro, amperímetro nem voltímetro e apresenta fiação exposta (**Fotos 10 e 11**);
- O prédio de abrigo encontra-se com pintura e reboco deteriorados (**Foto 11**).

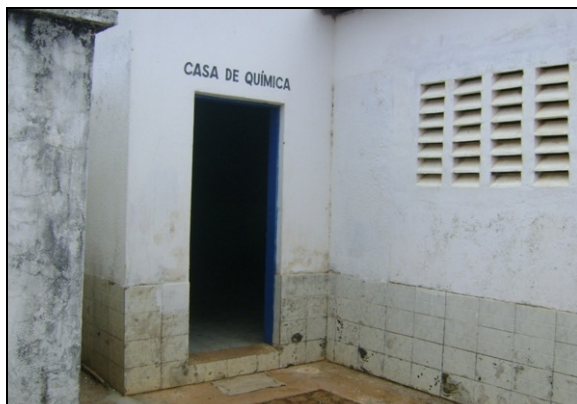
Foto 13 – Vista da casa de química.

- A casa de química possui edificação própria, localizada na área do tratamento. Apresenta pintura e reboco deteriorados (**Fotos 13 e 14**);
- O dosador de cloro apresenta bom estado de conservação e manutenção (**Foto 14**);

- A casa de química apresenta pintura e reboco deteriorados;
- Os produtos químicos estão armazenados de forma inadequada;
- O laboratório apresenta pintura deteriorada, devido à infiltração nas paredes.

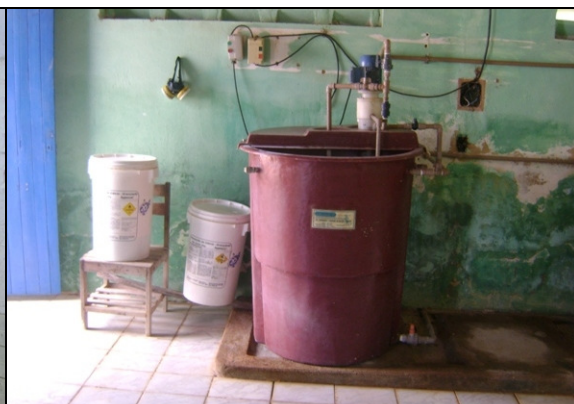
Foto 14 – Dosador de cloro e produtos químicos.

- Os produtos químicos estão armazenados de forma inadequada (**Foto 14**);
- O operador possui os EPIs e fardamento necessários às suas atividades (**Foto 15**).

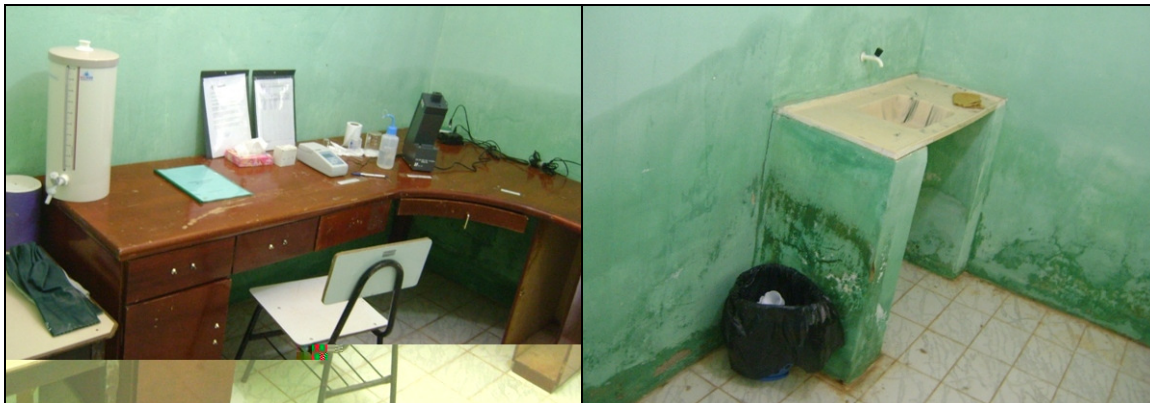
Fotos 16 e 17 – Vistas do laboratório do tratamento.

- O laboratório apresenta pintura deteriorada, devido à infiltração nas paredes (**Fotos 16 e 17**);
- No laboratório, há registros da qualidade da água bruta e da água tratada (**Foto 18**);
- O laboratório possui turbidímetro, pHmetro e colorímetro (**Foto 19**);
- A ficha de controle de equipamentos indicava que a calibração estava sendo feita regularmente (**Foto 20**);
- O disco comparador, utilizado para a medição de cloro residual livre no laboratório do tratamento, apresenta como valor máximo 10,0mg/L (**Foto 21**);

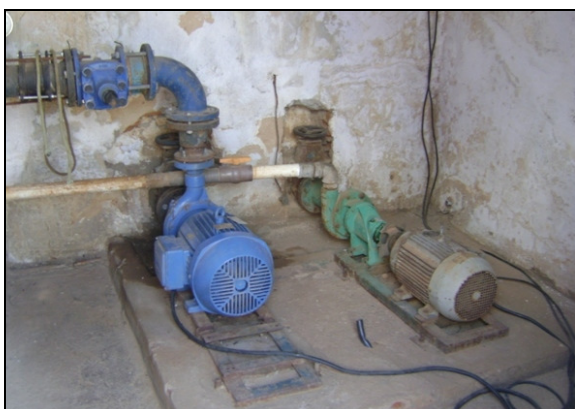
Foto 23 – Elevatórias EEAT-01 e EEAT-02.

- As elevatórias EEAT-01 e EEAT-02 estão instaladas em edificação própria, na área do tratamento e possuem iluminação para trabalhos noturnos, porém não possuem bomba reserva, nem identificação (**Foto 23**);
- O reboco e a pintura do prédio de abrigo estão deteriorados (**Fotos 23 a 25**).
- O quadro de comando das elevatórias EEAT-01 e EEAT-02 está instalado na mesma edificação, possui horímetro, amperímetro e voltímetro, entretanto, apresenta fiação exposta (**Fotos 24 e 25**).

- Nas elevatórias EEAT-01 e EEAT-02, verificaram-se:
 - Ausência de identificação;
 - Reboco e a pintura do prédio de abrigo deteriorados;
 - Quadro de comando com fiação exposta.

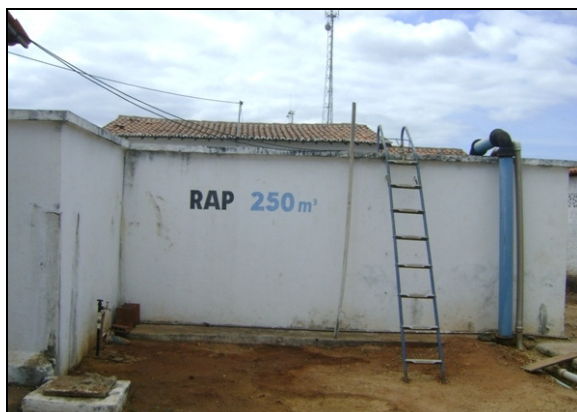
Foto 26 – Vista do RAP-01.

- No reservatório **RAP-01**, verificaram-se:
 - Ausência de tubulação de ventilação;
 - Identificação (**Foto 26**);
 - Revestimento e pintura deteriorados (**Fotos 26 e 27**);
 - Infiltração nas paredes do reservatório (**Foto 27**);
 - Tampas de inspeção em boas condições de conservação e manutenção (**Fotos 28 e 29**).

- Revestimento e pintura deteriorados;
- Infiltração nas paredes do reservatório.

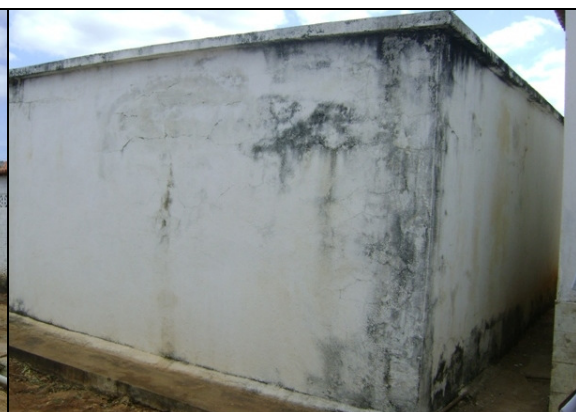
Foto 27 – Infiltração e pintura deteriorada na parede do RAP-01.

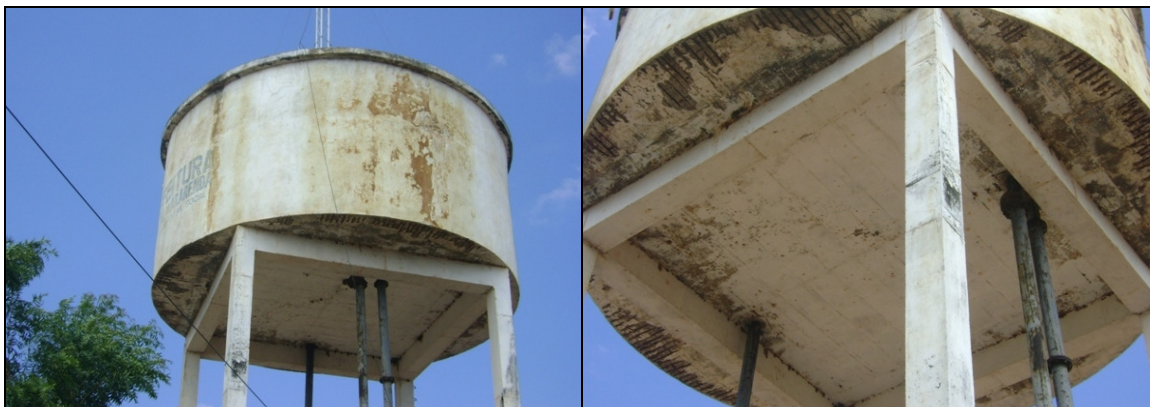
- No reservatório **REL-01**, verificaram-se:
 - Tampa de inspeção;
 - Ausência de tubulação de ventilação;
 - Ausência de guarda-corpo na laje de cobertura, próximo à tampa de inspeção (**Foto 30**);
 - Ausência de identificação (**Foto 30**);
 - Ausência de pára-raios na laje de cobertura (**Foto 30**);
 - Revestimento e pintura deteriorados (**Fotos 30 a 32**);
 - Armadura exposta, devido à infiltração na laje do reservatório (**Fotos 31 e 32**);
 - Ausência de gaiola protetora na escada de acesso (**Foto 32**);
 - Ausência de cerca delimitadora na área do reservatório (**Foto 33**).

Foto 30 – Pintura e reboco deteriorados do REL-01.

Foto 31 – Armadura exposta e infiltração na laje do REL-01.

- Ausência de identificação;
- Revestimento e pintura deteriorados;
- Armadura exposta, devido à infiltração na laje do reservatório.

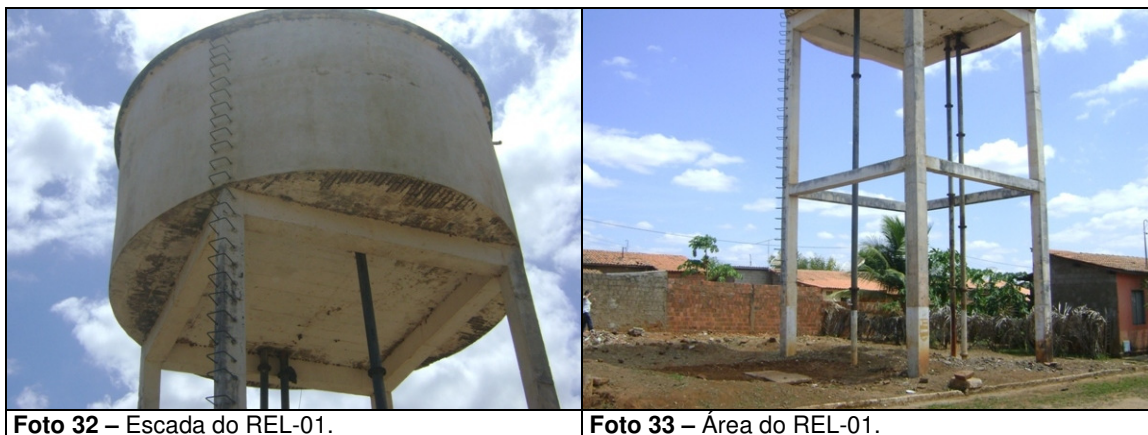
Foto 32 – Escada do REL-01.

Foto 33 – Área do REL-01.

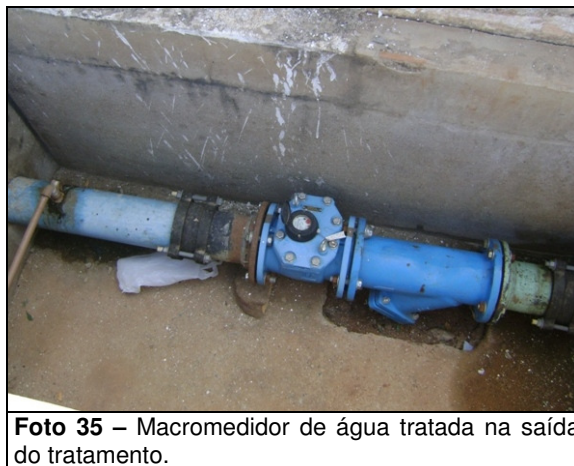
- As adutoras de água bruta não possuem macromedidores;
- A adutora de água tratada possui 1 (um) macromedidor instalado na saída do tratamento. No ato da inspeção, constatou-se que a caixa de proteção deste medidor não possui tampa de proteção (**Foto 35**).

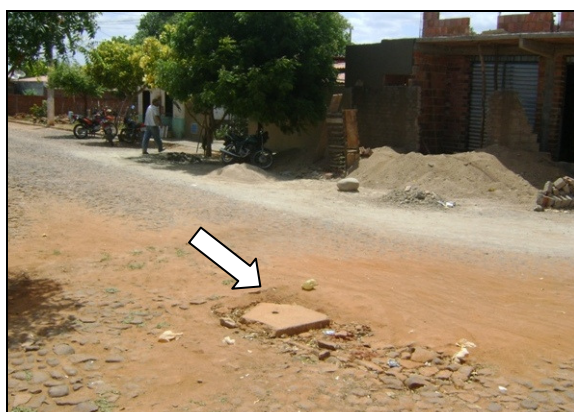
Foto 38 – Registro de manobra localizada na Rua Antonio Edvar Soares Torres, Planalto.

- O núcleo de Ararendá possui cadastro técnico da rede atualizado. A última atualização foi realizada em novembro/2011 e, segundo o responsável pelo núcleo, não houve ampliação da rede (**Foto 36**);
- O abastecimento da cidade é feito por manobras, realizadas de acordo com um cronograma (**Foto 37**);
- Na rede de distribuição existem 5 (cinco) registros de manobra e nenhum de descarga. Foram inspecionados os 2 (dois) principais registros de manobra, constatando-se que o da Rua Antonio Edvar Soares Torres, estava com a tampa de proteção quebrada, enquanto que, o da Rua Napoleão Ribeiro Torres, não possuía caixa de proteção (**Fotos 38 e 39**).

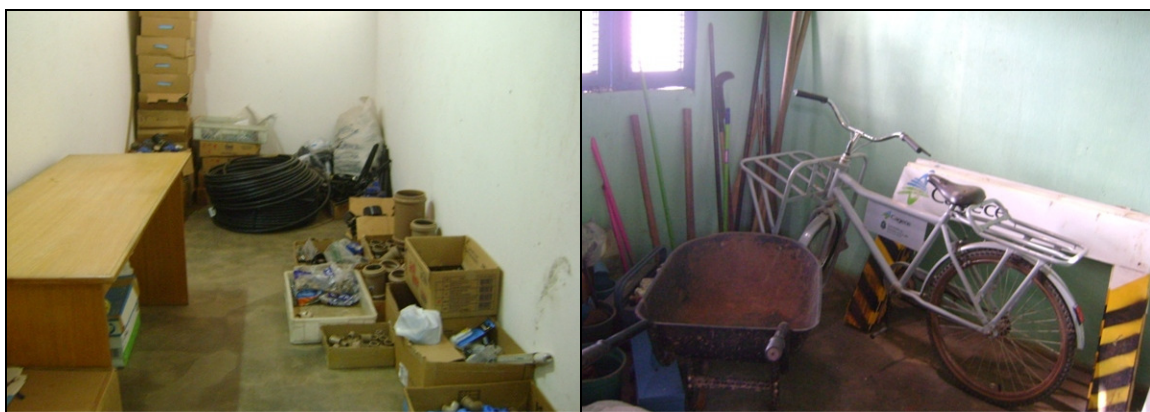
Fotos 43 e 44 – Depósito de materiais.

- O sistema dispõe de um escritório operacional localizado na Rua Pinto Bastos, S/Nº – Centro. Neste escritório são exercidas as funções operacionais e de atendimento aos usuários (**Foto 40**);
- O escritório encontra-se organizado e informatizado, mas não possui linha telefônica (**Fotos 41 e 42**);
- O escritório possui extintor de incêndio dentro do prazo de validade (**Foto 42**);
- Os tubos, peças, equipamentos e materiais encontram-se estocados de forma inadequada, no depósito do escritório (**Fotos 43 e 44**).
