RELATÓRIO DE FISCALIZAÇÃO

RF/CSB/0055/2012

Assunto: Fiscalização do Sistema de Abastecimento de Água do Município de Paramoti

COORDENADORIA DE SANEAMENTO BÁSICO

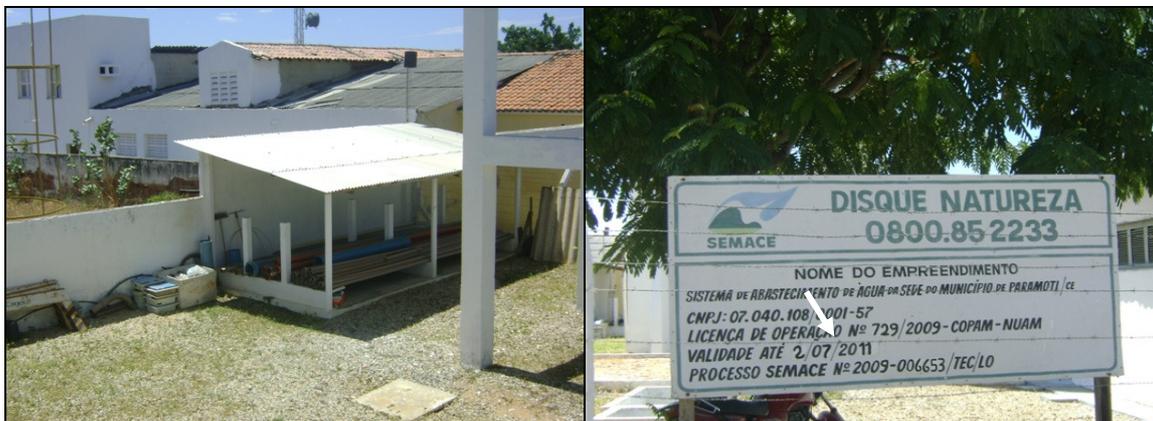
- A CAGECE não possui licença de operação do SAA de Paramoti, pois a mesma venceu em 2/7/2011 (fl. 118 do Processo PCSB/CSB/0271/2012), como demonstra a placa indicativa do referido licenciamento afixada na entrada da ETA (**Foto 4**).

Foto 4 – ETA: Placa indicativa do licenciamento ambiental do SAA de Paramoti, apresentando validade vencida.

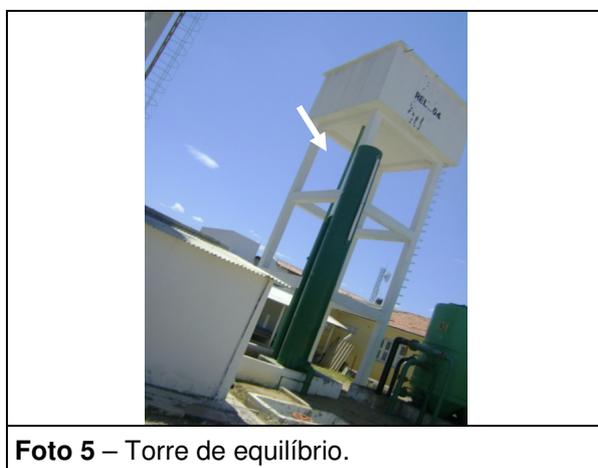
Na torre de equilíbrio, verificou-se bom estado de manutenção e conservação (**Foto 5**).

Foto 5 – Torre de equilíbrio.

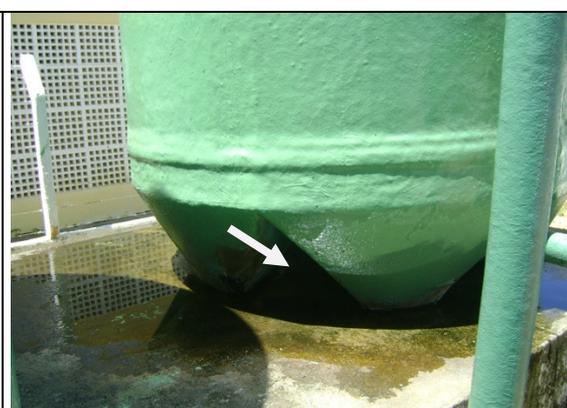
- No filtro 01, verificou-se bom estado de manutenção e conservação (**Foto 6**);
- O filtro 02 encontra-se fora de operação devido a vazamentos, entretanto, o mesmo é utilizado durante a lavagem do filtro 01 (**Foto 7**);

Foto 7 – Filtro 02: Vazamento no fundo.

- O filtro 02 encontra-se fora de operação devido a vazamentos.
- De acordo com os RECOPs, a ETA registrou a ocorrência “1 filtro parado com defeito”, nos meses de janeiro/12 a junho/12, durante o mês todo.
- O reagente químico, Ortotolidina, utilizado para análises de cloro residual no aparelho colorimétrico, encontrava-se em frasco, identificando prazo validade vencido.

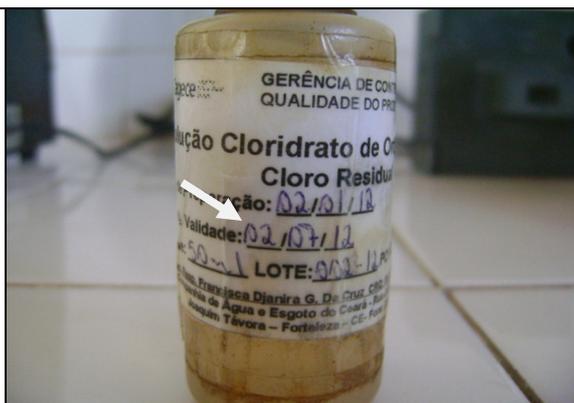
- A casa de química e o laboratório apresentam bom estado de limpeza e organização, entretanto, a pintura da fachada da casa de química e laboratório encontrava-se deteriorada (**Fotos 8 e 9**),
- O disco comparador utilizado para a medição de cloro residual livre, no laboratório, apresentava como valor máximo 3,0 mg/L. O operador conhecia o procedimento de diluição da amostra para obtenção de valores superiores a 3,0 mg/L (**Foto 10**);
- O reagente químico, Ortotolidina, utilizado para análises de cloro residual no aparelho colorimétrico, encontrava-se em frasco, identificando prazo de validade vencido – 2/7/2012 (**Foto 11**);

Foto 11 – Reagente químico Ortotolidina utilizado nas análises de cloro residual (prazo de validade vencido – 2/7/2012).

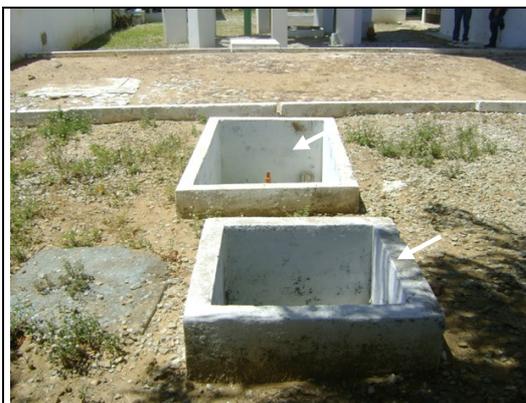
- A adutora de água bruta possui uma estação pitométrica e um registro, localizado na entrada da ETA, com caixas de proteção sem tampa ou grade de proteção (**Foto 21**);

Foto 21 – Adutora de água bruta: caixa de proteção do medidor proporcional e registro, localizado na entrada da ETA, sem tampa.

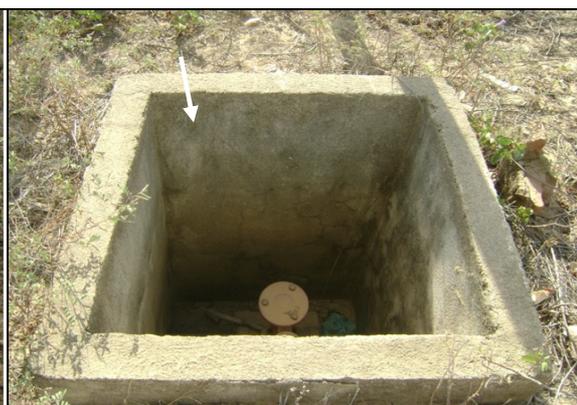
- Na adutora de água bruta, verificou-se registro de descarga devidamente protegido (**Foto 22**) e caixa de proteção de ventosa sem tampa ou grade de proteção (**Foto 23**);
- A adutora de água tratada possui 1 (um) medidor proporcional localizado na entrada do REL-01 (**Foto 24**);
- A adutora de água tratada possui 2 (dois) medidores proporcionais, sendo 1 (um) localizado na saída da EEAT-02 e outro na saída da EEAT-03 (**Foto 25**);
- De acordo com os RECOPs, esta unidade do sistema não registrou ocorrências relevantes, no período de dezembro/11 a maio/12.

Foto 23 – Adutora de água bruta: Caixa de proteção de ventosa sem tampa.

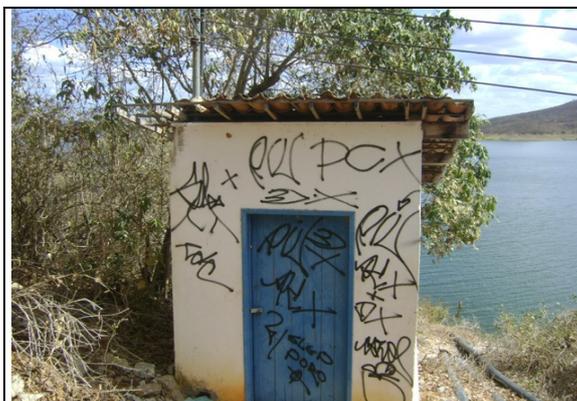
Foto 26 – EECS-01: Sem identificação.

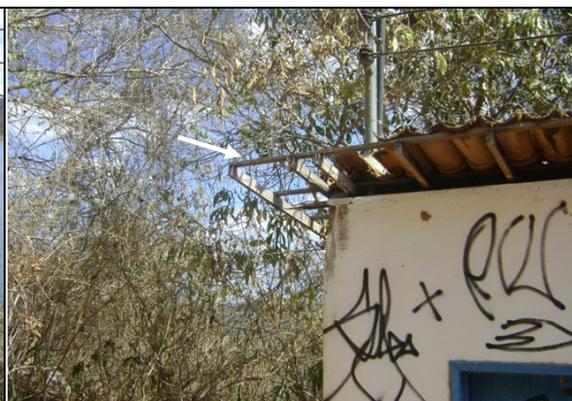
Foto 27 – EECS-01: Casa do quadro de comando, apresentando telhado danificado.

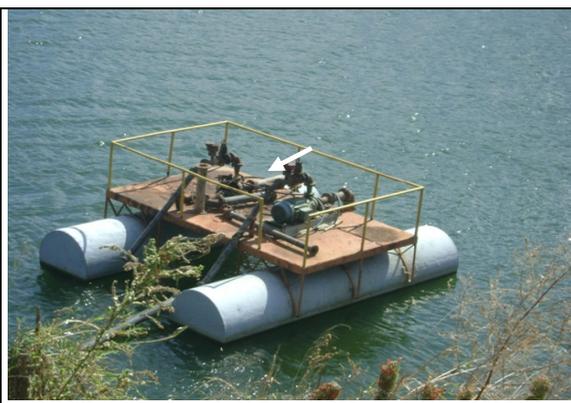
Foto 29 – EECS-01: Ausência de bomba reserva.

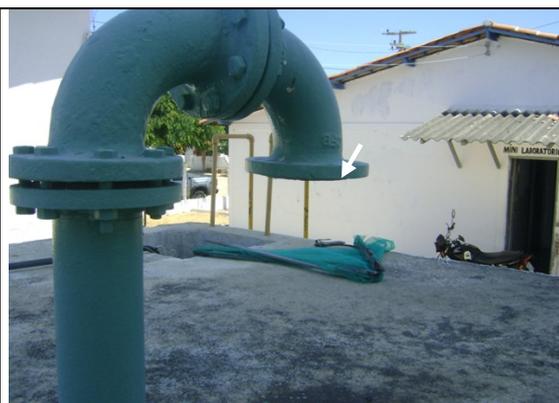
- No reservatório **RAP-01**, verificaram-se:
 - Existência de identificação (**Foto 37**);
 - Ausência de tela de proteção na tubulação de ventilação (**Foto 38**);
 - Ausência de tampa de inspeção (**Foto 39**).

Foto 38 – RAP-01: Ausência de tela de proteção na tubulação de ventilação.

- No reservatório RAP-01, verificou-se ausência de tela de proteção na tubulação de ventilação.
- No reservatório REL-01, verificou-se tampa de inspeção comprometida pela corrosão.

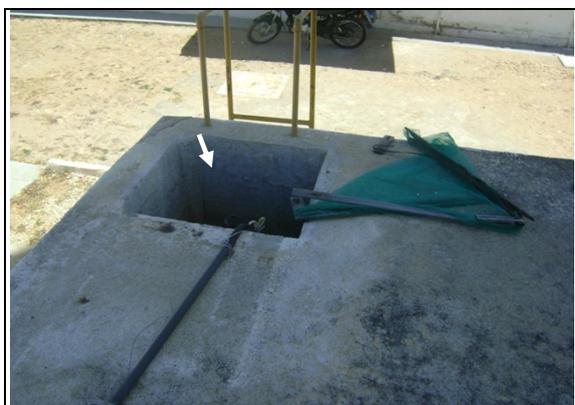
Foto 39 – RAP-01: Ausência de tampa de inspeção.

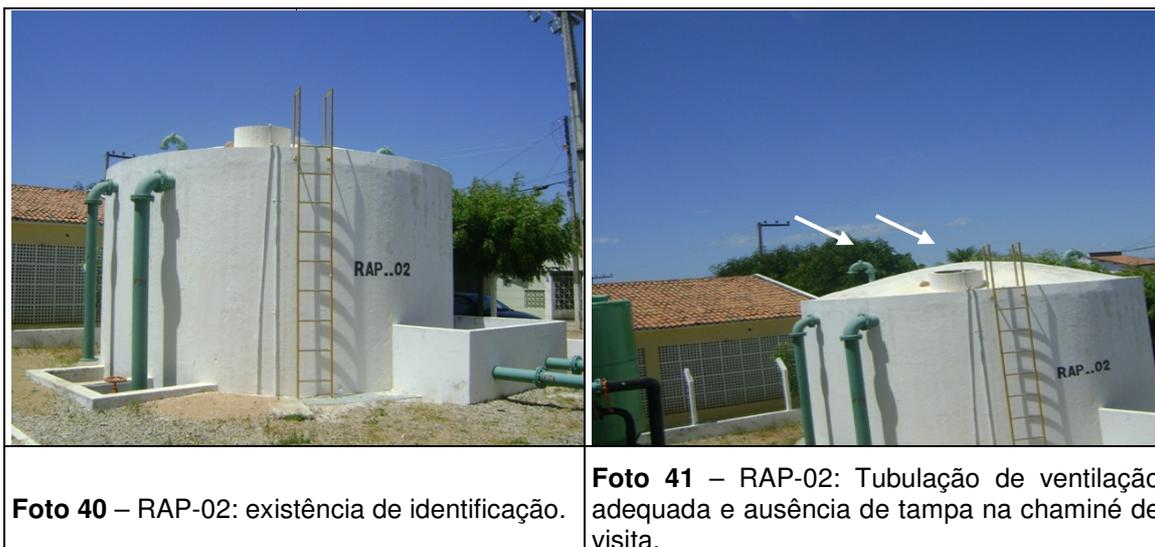
- No reservatório **RAP-02**, verificaram-se:
 - Existência de identificação (**Foto 40**);
 - Tubulação de ventilação adequada (**Foto 41**);
 - Ausência de tampa na chaminé de visita (**Foto 41**).

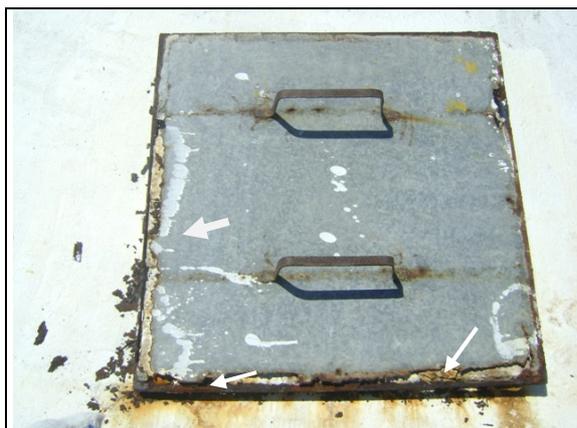
- No reservatório **REL-01**, verificaram-se:
 - Existência de identificação (**Foto 42**);
 - Ausência de guarda-corpo na laje superior (**Foto 42**);
 - Existência de pára-raio (**Foto 43**);
 - Ausência de lâmpada no sinalizador noturno (**Foto 43**);
 - Tampa de inspeção comprometida pela corrosão (**Foto 44**);
 - Ausência de tubulação de ventilação.

Foto 44 – REL-01: Tapa de inspeção comprometida pela corrosão.

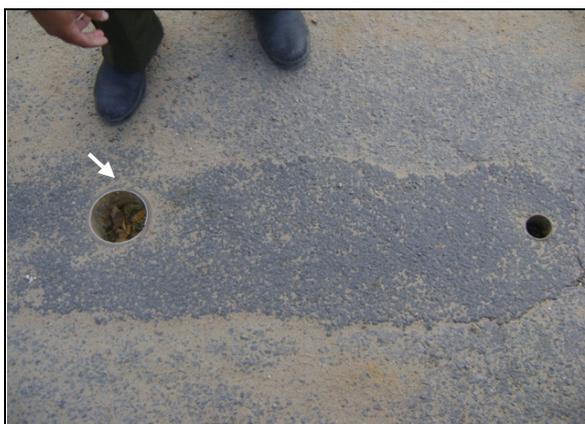
Foto 54 – Registro de descarga sem tampa de proteção, localizado na Rua Gonçalves Soares.

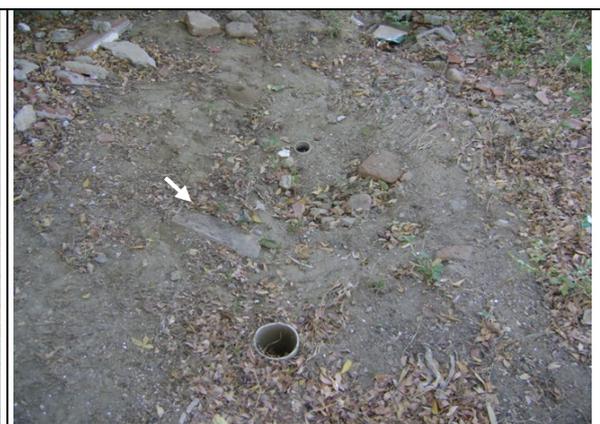
Foto 55 – Registro de descarga sem tampa de proteção, localizado na Trav. Santa Ana.

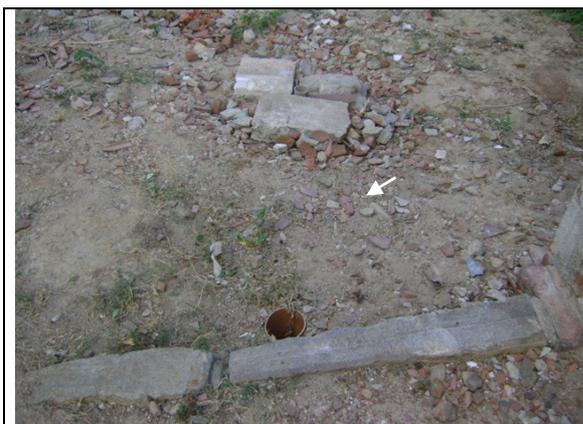
Foto 56 – Registro de descarga sem tampa de proteção, localizado na Trav. Santos Gomes.

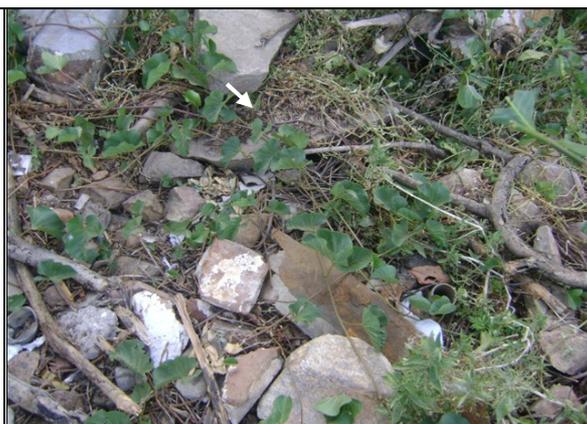
Foto 57 – Registro de descarga soterrado, localizado na Rua Matias de Rocha.

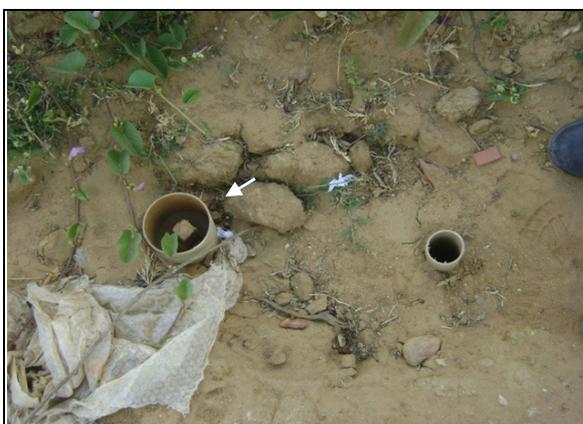
Foto 58 – Registro de descarga sem tampa de proteção, localizado na Rua Prefeito Wilson Sampaio.

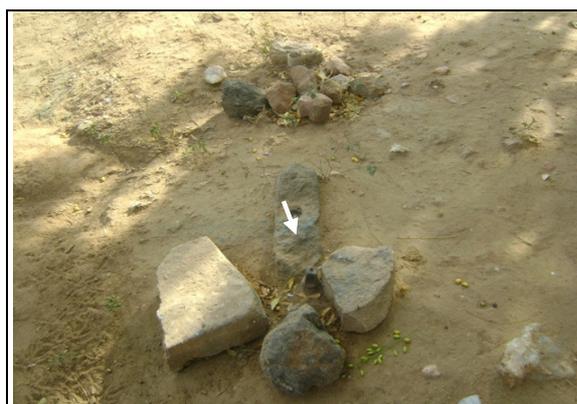
Foto 60 – Registro de descarga sem tampa de proteção, localizado na Rua SDO 17.

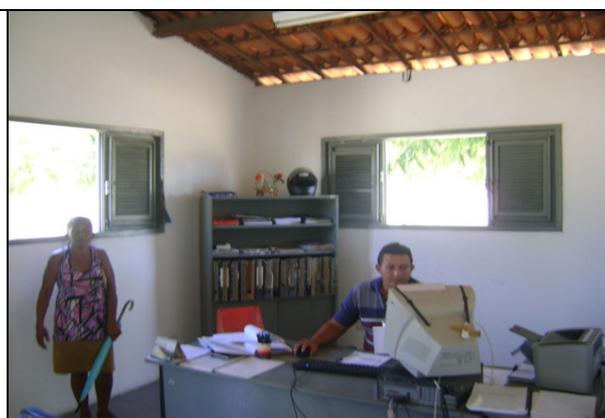
Foto 68 – Vista interna do escritório/loja: assentos dos usuários danificados.
