RELATÓRIO DE FISCALIZAÇÃO

RF/CSB/0056/2012

Assunto: Fiscalização do Sistema de Abastecimento de Água do Município de Itarema

COORDENADORIA DE SANEAMENTO BÁSICO

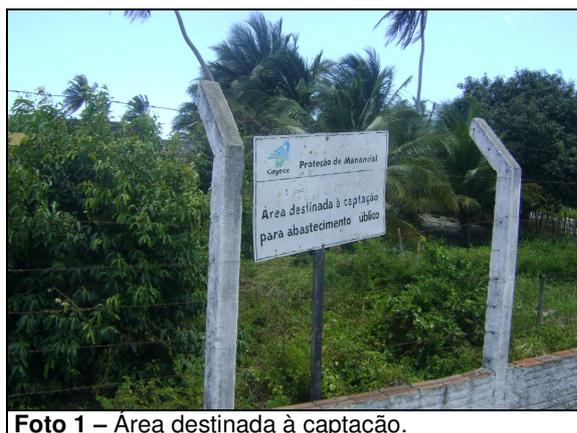
- A captação é descentralizada, por meio de 3 (três) poços tubulares. Todos possuem cerca delimitadora, mas apenas a área do PT-03 possui sinalização (**Foto 1**);
- Os poços PT-02, PT-03 e PT-04 não possuem iluminação para trabalhos noturnos.

Foto 1 – Área destinada à captação.

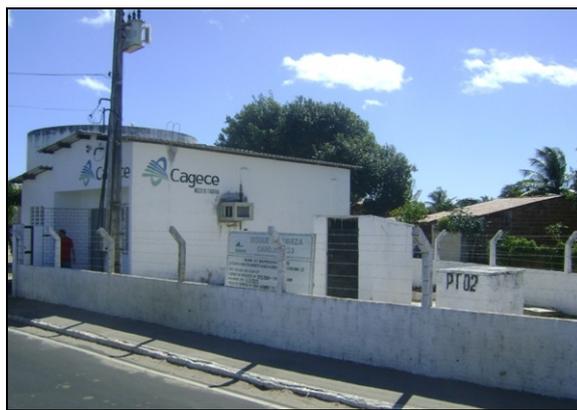
- A área destinada ao tratamento está cercada, sinalizada e possui iluminação para trabalhos noturnos (**Foto 2**);
- O Sistema Abastecimento de Água de Itarema não possui Licença de Operação da Superintendência Estadual do Meio Ambiente – SEMACE.

Foto 2 – Entrada do tratamento.

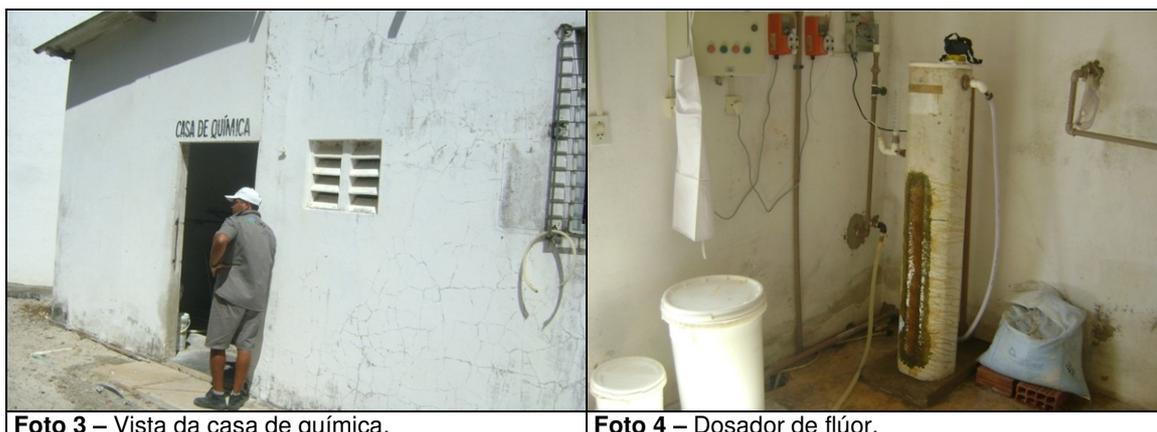
- A casa de química possui edificação própria identificada e localizada na área do tratamento (**Foto 3**);
- O dosador de flúor encontra-se parado, sem previsão de funcionamento (**Foto 4**);
- O dosador de cloro apresenta bom estado de conservação e manutenção (**Foto 5**);
- Os produtos químicos estão armazenados de forma inadequada (**Foto 6**);
- No ato da inspeção, verificou-se que o extintor de incêndio estava fora do prazo de validade (**Foto 7**);
- O operador possui os EPIs e fardamento necessários às suas atividades (**Foto 8**).

Foto 3 – Vista da casa de química.

Foto 4 – Dosador de flúor.

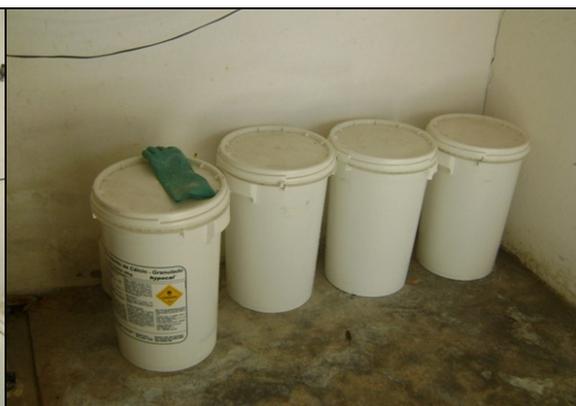
Foto 6 – Produtos químicos armazenados de forma inadequada.

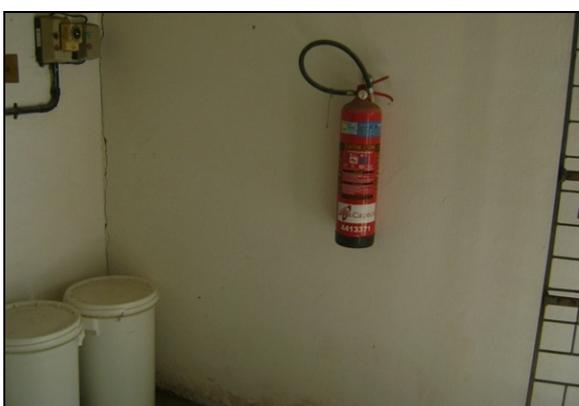
Foto 7 – Extintor de incêndio do tratamento, fora do prazo de validade.

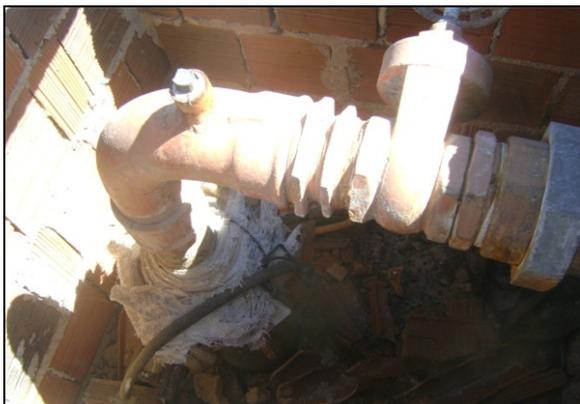
- A elevatória está instalada no Poço Tubular (PT-02), localizado na área do tratamento, que está identificada e cercada, mas não possui bomba reserva (**Foto 16**);
- O prédio de abrigo do quadro de comando da EEPT-02 apresenta reboco interno deteriorado (**Foto 17**);
- O quadro de comando da EEPT-02 está instalado de forma adequada, em edificação própria, possui horímetro, amperímetro e voltímetro e apresenta boas condições de conservação e manutenção (**Fotos 17 e 18**).

Foto 16 – Vista do poço PT-02.

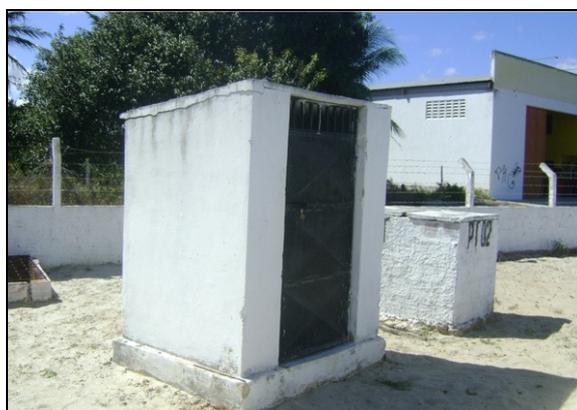
Foto 18 – Prédio de abrigo do quadro de comando da EEPT-02.

- a) Na elevatória EEPT-02, verificou-se reboco interno do prédio de abrigo deteriorado.
- b) Na elevatória EEPT-03, verificou-se reboco interno do prédio de abrigo deteriorado;
- c) Na elevatória EEAT-01, verificaram-se:
 - Extintor de incêndio fora do prazo de validade;
 - Reboco do teto do prédio de abrigo deteriorado.

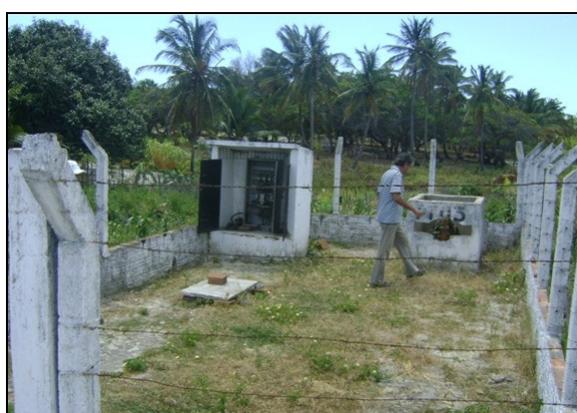
- A elevatória está instalada no Poço Tubular (PT-03), em área própria, que está identificada e cercada, mas não possui bomba reserva (**Foto 19**);
- O prédio de abrigo do quadro de comando da EEPT-03 apresenta reboco interno deteriorado (**Foto 20**);
- O quadro de comando da EEPT-03 está instalado de forma adequada, em edificação própria, possui amperímetro, mas não possui voltímetro (**Fotos 20 e 21**).

Foto 21 – Prédio de abrigo do quadro de comando da EEPT-03.

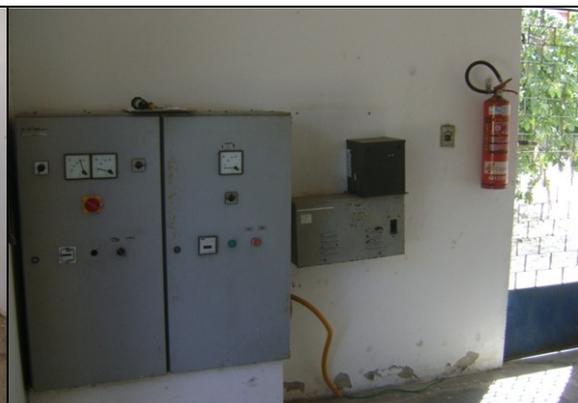
- A elevatória está instalada em edificação própria, localizada na área do tratamento e possui iluminação para trabalhos noturnos e bomba reserva (**Foto 23**);
- No ato da inspeção, verificou-se que o extintor de incêndio estava fora do prazo de validade (**Foto 24**).
- O quadro de comando da EEAT-01 está instalado de forma adequada, em edificação própria. Possui horímetro, amperímetro e voltímetro e apresenta boas condições de conservação e manutenção (**Fotos 24 e 25**);
- No ato da inspeção, verificou-se que o reboco do teto do prédio de abrigo da elevatória estava deteriorado (**Foto 26**).

Foto 24 – Quadro de comando da EEAT-01 e extintor de incêndio fora do prazo de validade.

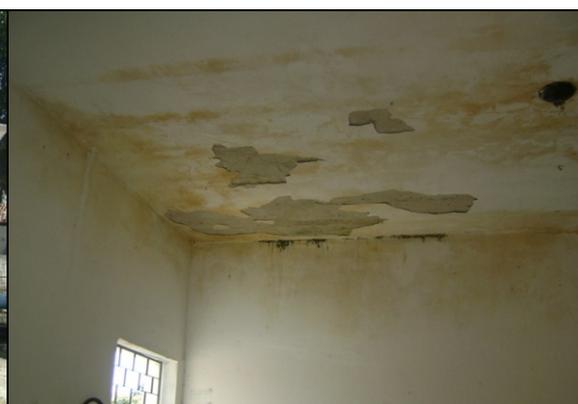
Foto 26 – Reboco do teto do prédio de abrigo da EEAT-01, deteriorado.

§1º - *No cumprimento do bom estado de limpeza, conservação, manutenção e organização, o prestador de serviços deverá tomar as providências necessárias para garantir condições satisfatórias de higiene, evitar a deterioração das instalações e demais estruturas, verificar possíveis contaminações do meio ambiente e minimizar perda de água.*

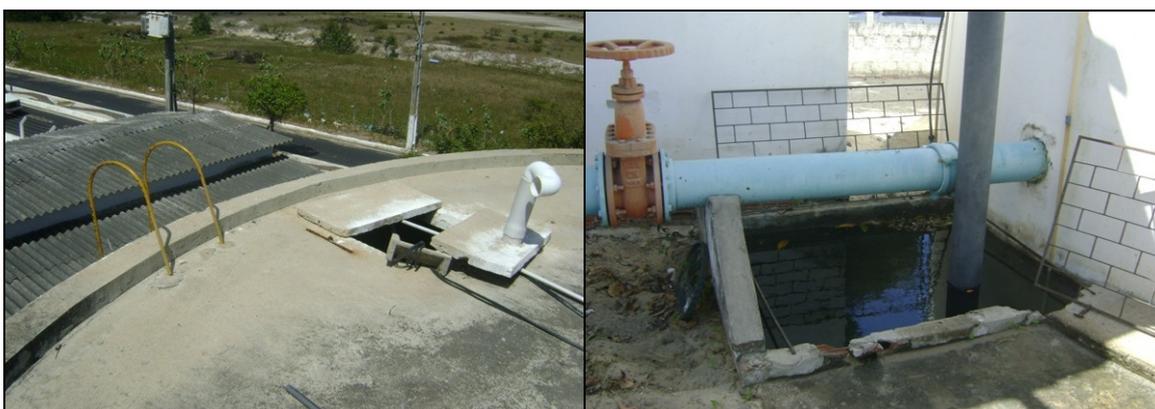
- No reservatório **RAP-01**, verificaram-se:
 - Existência de identificação (**Foto 27**);
 - Pintura em boas condições de conservação (**Fotos 27 e 28**);
 - Tampa de inspeção em boas condições de conservação e manutenção (**Foto 29**);
 - Tubulações de ventilação sem tela de proteção (**Foto 29**);
 - Vazamento no registro de descarga (**Foto 30**).

Foto 29 – Tampa de inspeção e tubulação de ventilação do RAP-01.

Foto 30 – Vazamento no registro de descarga do RAP-01.

- a) No reservatório RAP-01, verificaram-se:
 - Tubulações de ventilação sem tela de proteção;
 - Vazamento no registro de descarga.
- b) No reservatório REL-01, verificaram-se:
 - Ausência de identificação;
 - Caixa do registro de descarga sem tampa de proteção.

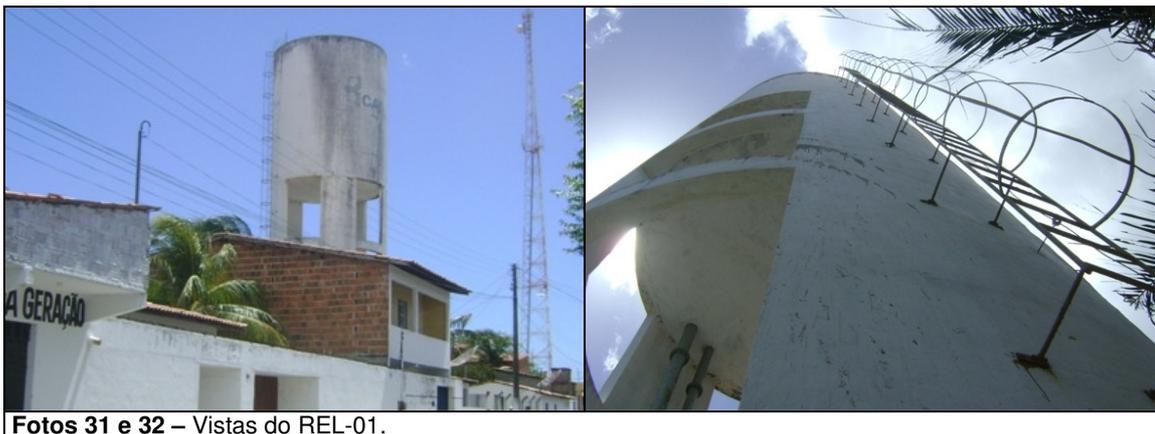
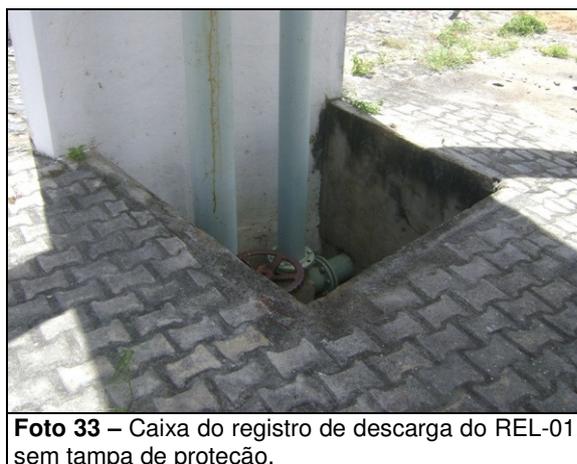
- No reservatório **REL-01**, verificaram-se:
 - Ausência de identificação (**Foto 31**);
 - Ausência de guarda-corpo na laje de cobertura (**Foto 31**);

- Existência de pára-raios na laje de cobertura (**Foto 31**);
- Escada de acesso e gaiola protetora, em boas condições de conservação e manutenção (**Foto 32**);
- Pintura em boas condições de conservação (**Fotos 31 e 32**);
- Caixa do registro de descarga sem tampa de proteção (**Foto 33**).
