**RELATÓRIO DE FISCALIZAÇÃO**  
**RF/CSB/0067/2012**

Assunto: Fiscalização do Sistema de Abastecimento  
de Água do Município de Várzea Alegre

**COORDENADORIA DE SANEAMENTO BÁSICO**

Fortaleza – CE  
Outubro/2012

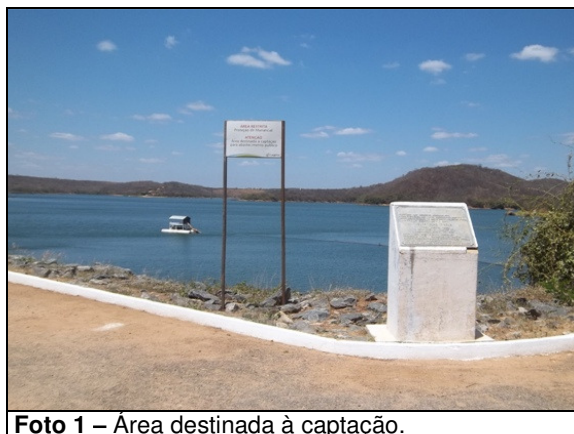
- A área da captação está sinalizada (**Foto 1**).

**Foto 1** – Área destinada à captação.

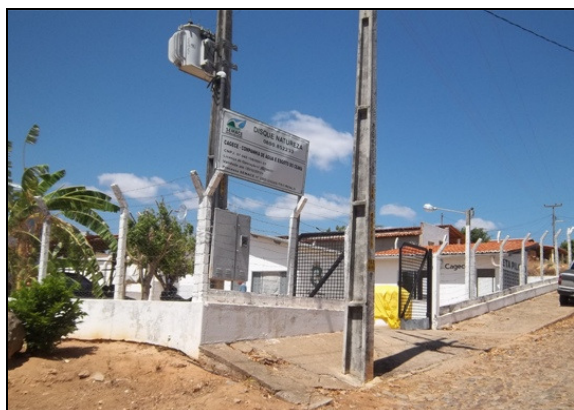
- A estação de tratamento está delimitada por muro, sinalizada e possui iluminação para trabalhos noturnos (**Foto 2**);
- O Sistema Abastecimento de Água de Várzea Alegre possui Licença de Operação da Superintendência Estadual do Meio Ambiente – SEMACE, com validade até outubro/2012 (**Foto 2**).

**Foto 2** – Entrada da ETA e placa da licença.

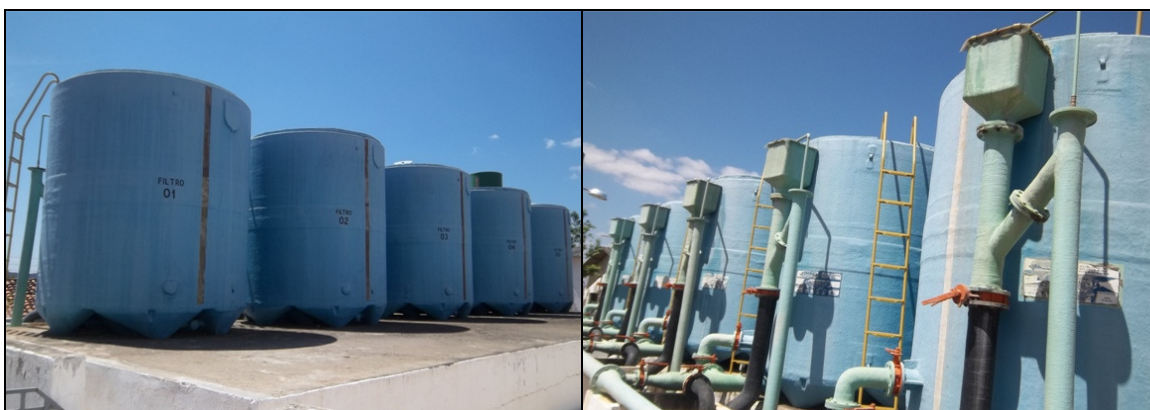
- Nos Filtros, verificaram-se:
  - Existência de identificação (**Foto 3**);
  - Existência de tampa de inspeção.

**Foto 3 e 4** – Vistas dos filtros.

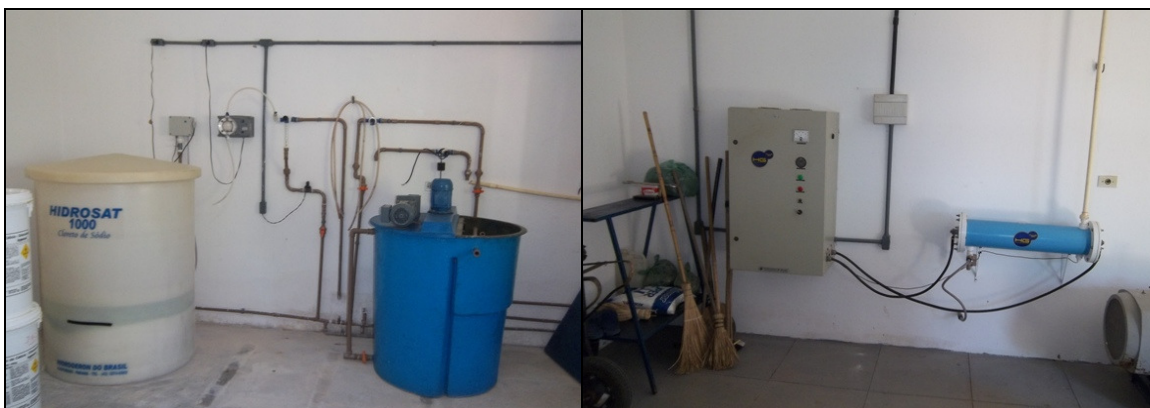
- A casa de química possui kit de emergência e peças de reposição para o caso de ocorrer vazamento de cloro (**Foto 8**);
- A fábrica de cloro está inativa (**Fotos 9 e 10**);
- Os produtos químicos estão armazenados de forma adequada (**Foto 11**);
- O operador possui os EPIs e fardamento necessários às suas atividades (**Foto 12**);
- O dosador de flúor apresenta bom estado de conservação e manutenção (**Foto 13**);
- A casa de química possui extintor de incêndio dentro do prazo de validade (**Foto 14**).

**Fotos 9 e 10** – Fábrica de cloro inativa.

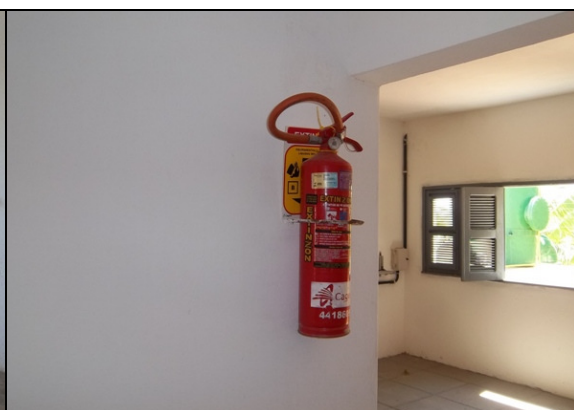
**Foto 14** – Extintor de incêndio da casa de química.

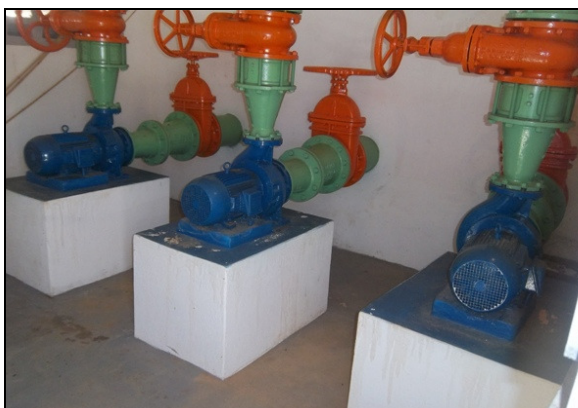
- A elevatória está instalada na área da ETA, possui bomba reserva instalada e apresenta boas condições de conservação e manutenção (**Foto 26**);
- Os quadros de comando da EE-02 estão instalados de forma adequada, em edificação própria, na área da ETA. Possuem horímetro, amperímetro e voltímetro e apresentam boas condições de conservação e manutenção (**Fotos 27 e 28**).

**Foto 26** – Elevatória EE-02.

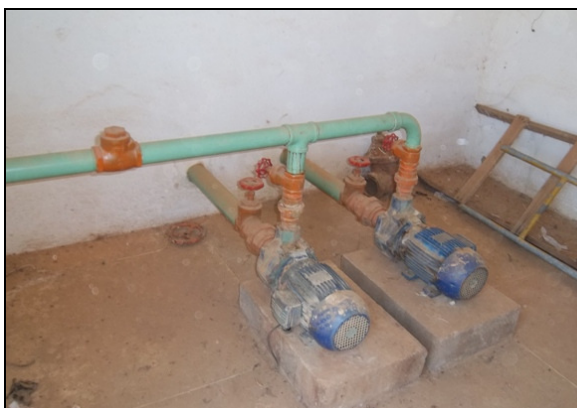
- A elevatória está instalada na área do RAP-03, possui bomba reserva instalada e não apresenta boas condições de conservação e manutenção (**Foto 33**);
- O quadro de comando da EE-04 está instalado de forma adequada, em edificação própria, na área do RAP-03. Possui horímetro, amperímetro e voltímetro e apresenta boas condições de conservação e manutenção (**Fotos 34 e 35**);
- O prédio de abrigo da elevatória apresenta revestimento e pintura deteriorados (**Fotos 35 e 36**);
- O prédio de abrigo da elevatória possui extintor de incêndio dentro do prazo de validade (**Foto 36**).

**Foto 33** – Elevatória EE-04.

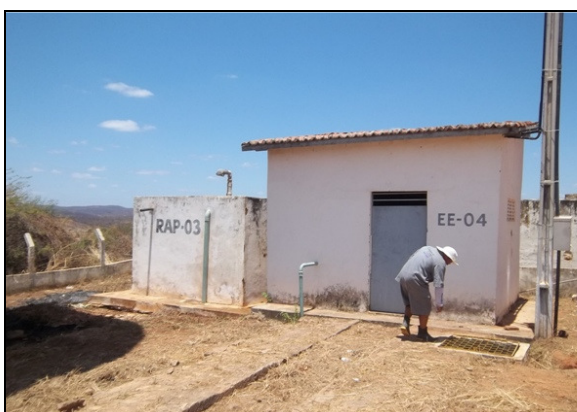
**Foto 35** – Prédio de abrigo do quadro da EE-04.

- Na elevatória EE-04, verificou-se que o prédio de abrigo da elevatória apresenta revestimento e pintura deteriorados;
- Na elevatória EE-05, verificou-se que o prédio de abrigo da elevatória apresenta revestimento e pintura deteriorados.

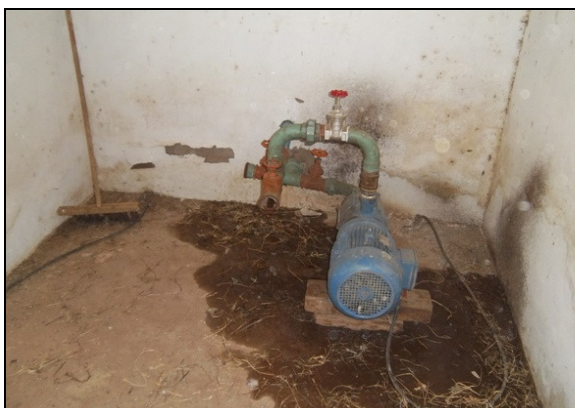
- A elevatória está instalada na área do RAP-04, não possui bomba reserva instalada e não apresenta boas condições de conservação e manutenção (**Foto 37**);
- O quadro de comando da EE-05 está instalado de forma adequada, em edificação própria, na área do RAP-04. Possui horímetro, amperímetro e voltímetro e apresenta boas condições de conservação e manutenção (**Fotos 34 e 35**);
- O prédio de abrigo da elevatória apresenta revestimento e pintura deteriorados (**Fotos 37 a 39**).

**Foto 37** – Elevatória EE-05.

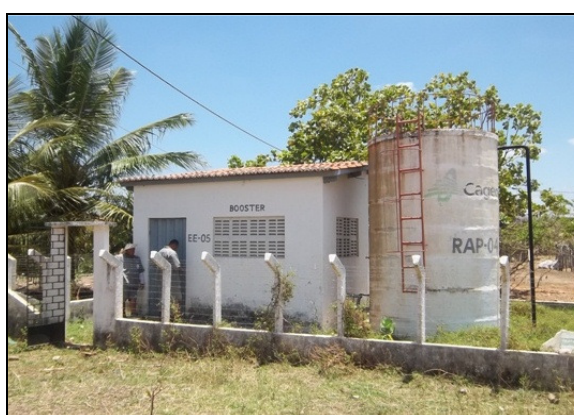
**Foto 39** – Prédio de abrigo do quadro da EE-05.

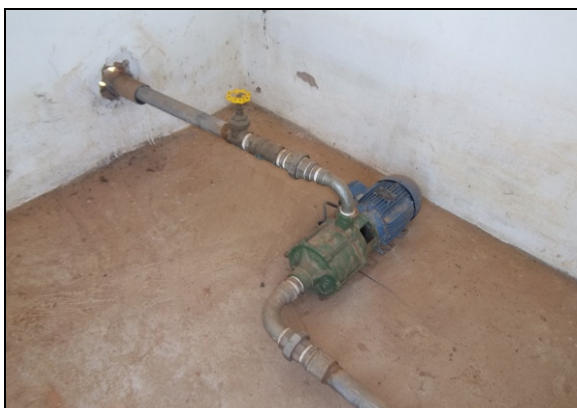
- A elevatória, instalada no Bairro Serrinha, não possui bomba reserva (**Foto 40**);
- O quadro de comando da EE-06 está instalado de forma adequada, em edificação própria, no Bairro Serrinha. Possui horímetro, amperímetro e voltímetro e apresenta boas condições de conservação e manutenção (**Fotos 41 e 42**).

**Foto 40** – Elevatória EE-06.

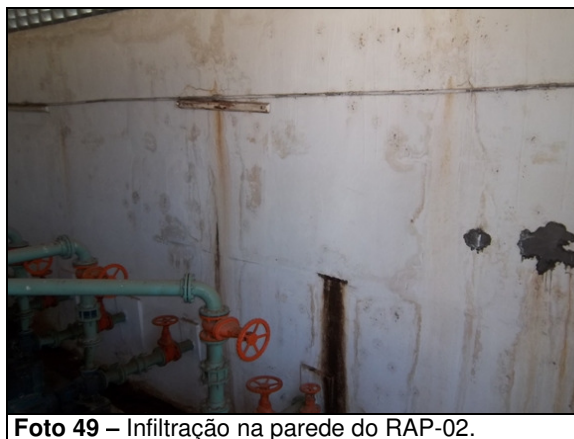
- No reservatório **RAP-02**, verificaram-se:
  - Existência de identificação (**Foto 47**);
  - Tampas de inspeção em boas condições de conservação e manutenção (**Foto 48**);
  - Tubulações de ventilação com tela de proteção (**Foto 48**);
  - Infiltração na parede do reservatório (**Foto 49**);
  - Existência de escada de acesso.

**Foto 49** – Infiltração na parede do RAP-02.

- a) No reservatório RAP-02, verificou-se infiltração na parede do reservatório.
- b) No reservatório RAP-03, verificou-se infiltração na parede do reservatório;
- c) No reservatório RAP-04, verificou-se infiltração na parede do reservatório;
- d) No reservatório REL-01, verificou-se infiltração na laje do reservatório.
- e) No reservatório REL-02, verificaram-se:
  - Pintura deteriorada;

*§1º - No cumprimento do bom estado de limpeza, conservação, manutenção e organização, o prestador de serviços deverá tomar as providências necessárias para garantir condições satisfatórias de higiene, evitar a deterioração das instalações e demais estruturas, verificar possíveis contaminações do meio ambiente e minimizar perda de água.*

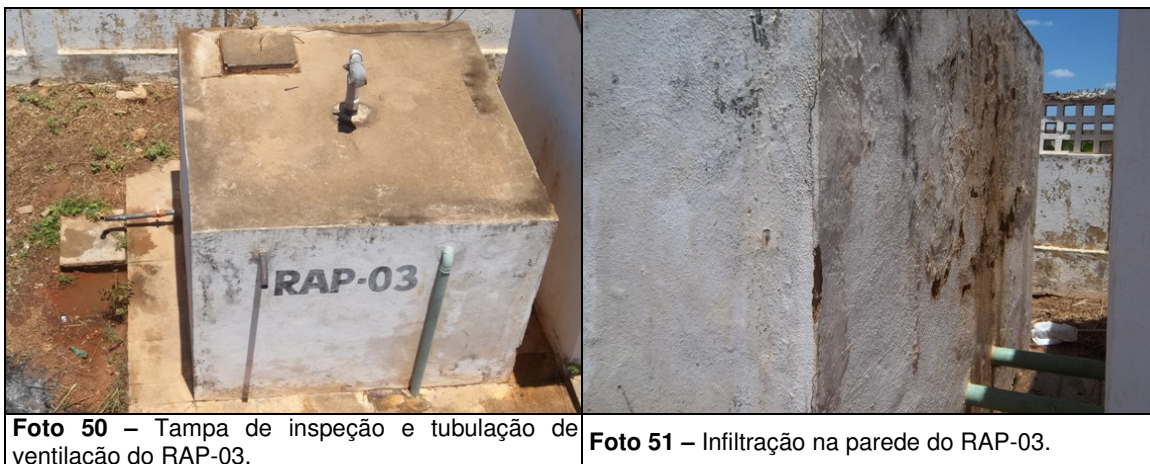
- Infiltração na parede do reservatório (**Foto 51**);
- Ausência de escada de acesso.

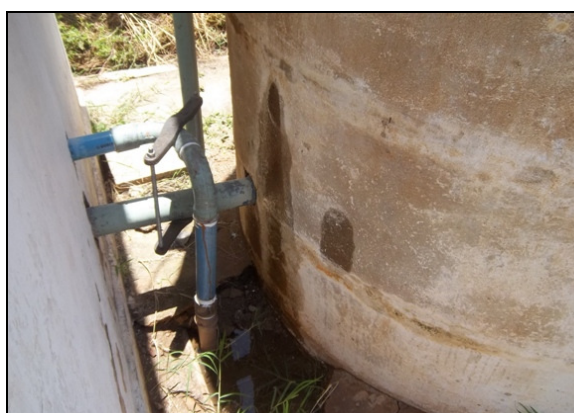
- No reservatório **RAP-04**, verificaram-se:
  - Existência de identificação (**Foto 52**);
  - Cerca de proteção em boas condições de conservação e manutenção (**Foto 52**);
  - Existência de escada de acesso (**Foto 53**);
  - Tampa de inspeção em boas condições de conservação e manutenção (**Foto 53**);
  - Existência de guarda-corpo (**Foto 53**);
  - Infiltração na parede do reservatório (**Foto 54**);
  - Existência de tubulação de ventilação.

**Foto 54** – Infiltração na parede do RAP-04.

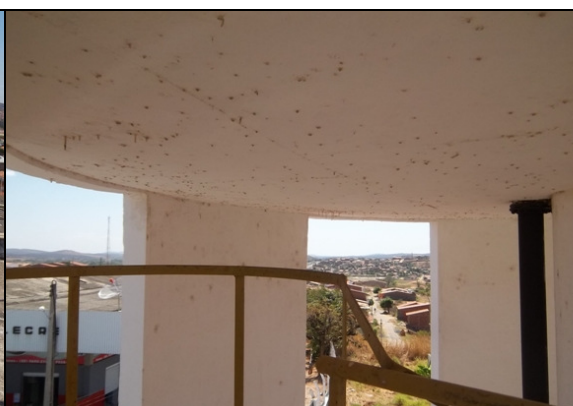
- No reservatório **REL-01**, verificaram-se:
  - Existência de identificação (**Foto 55**);
  - Tampa de inspeção e tubulação de ventilação em boas condições de conservação e manutenção (**Foto 56**);
  - Existência de guarda-corpo e de pára-raios na laje de cobertura (**Foto 57**);
  - Existência de escada de acesso com gaiola protetora (**Foto 57**);
  - Infiltração na laje do reservatório (**Foto 58**).

**Foto 58** – Infiltração na laje do REL-01.

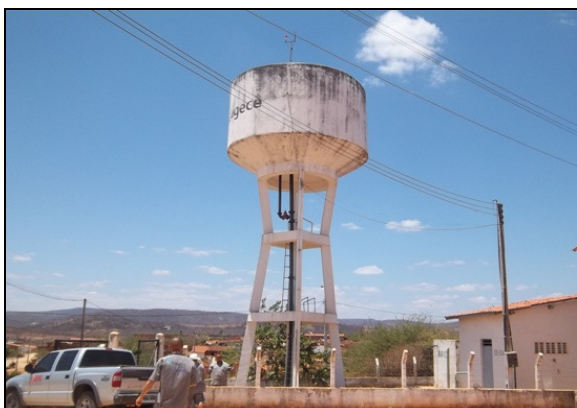
- No reservatório **REL-02**, verificaram-se:
  - Ausência de identificação (**Foto 59**);
  - Existência de pára-raios na laje de cobertura (**Foto 59**);
  - Pintura deteriorada (**Fotos 59 e 60**);
  - Ausência de tampas de proteção nas caixas de registro e de tubulações (**Foto 61**).

**Foto 59** – Vista do REL-02.

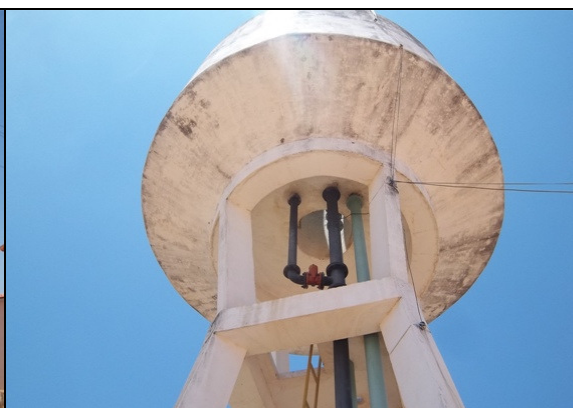
**Foto 60** – Pintura deteriorada do REL-02.

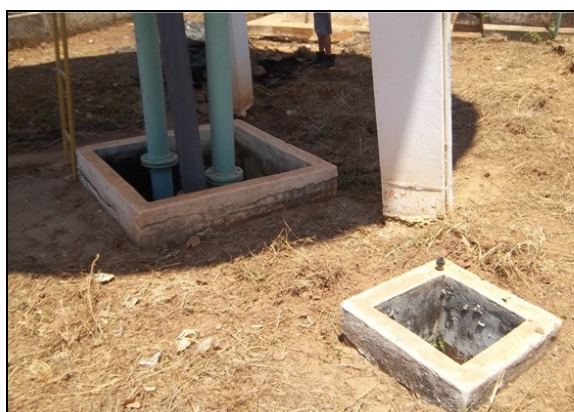
**Foto 61** – Caixas de registro e de tubulações, do REL-02, sem tampas de proteção.

- Ausência de tampas de proteção nas caixas de registro e de tubulações.
- f) No reservatório REL-03, verificaram-se:
  - Ausência de identificação;
  - Pintura deteriorada;
  - Portão de acesso sem fixação;
  - Infiltração na laje do reservatório.

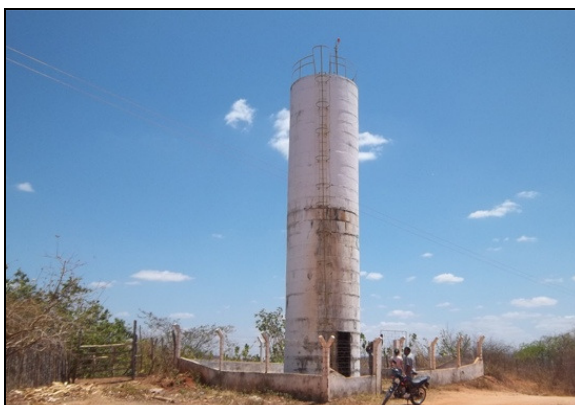
- No reservatório **REL-03**, verificaram-se:
  - Ausência de identificação (**Foto 62**);
  - Existência de guarda-corpo e de pára-raios na laje de cobertura (**Foto 62**);
  - Pintura deteriorada (**Fotos 62 a 65**);
  - Portão de acesso sem fixação (**Foto 63**);
  - Infiltração na laje do reservatório (**Foto 64**);
  - Existência de escada de acesso com gaiola protetora (**Foto 65**).

**Foto 62** – Vista do REL-03.

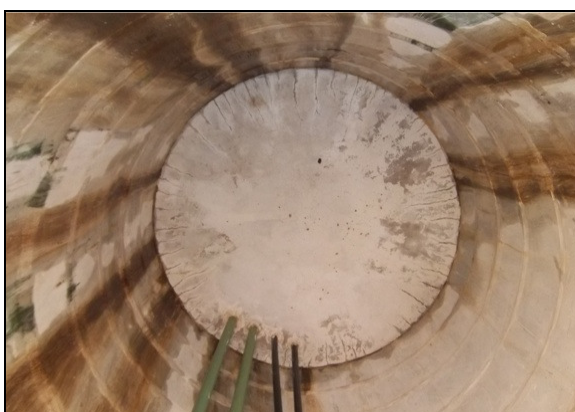
**Foto 64** – Infiltração na laje do REL-03.

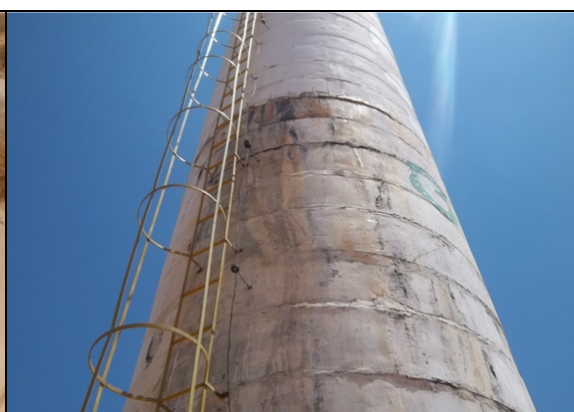
**Foto 65** – Pintura deteriorada do REL-03.

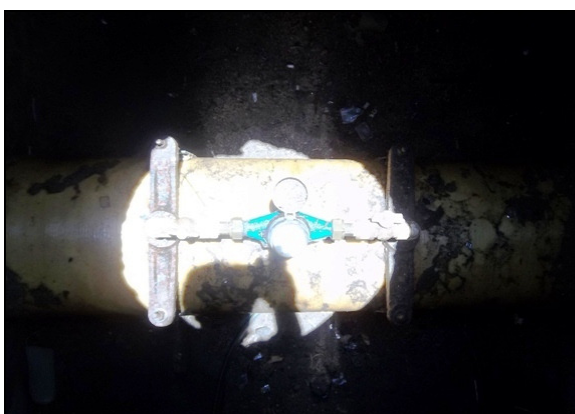
- A adutora de água tratada possui 1 (um) medidor proporcional de água tratada na entrada do RAP-02 e 1 (um) macromedidor de água tratada na entrada do RAP-03. No ato da inspeção constatou-se que, ambos apresentavam boas condições de conservação e manutenção (**Fotos 67 e 68**).

**Foto 67** – Medidor proporcional de água tratada na entrada do RAP-02.

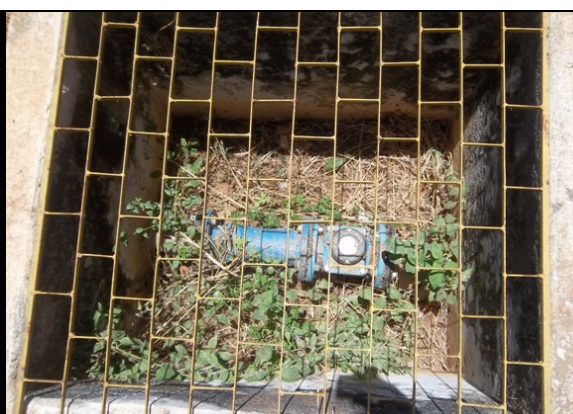
**Foto 68** – Macromedidor de água tratada na entrada do RAP-03.
