**RELATÓRIO DE FISCALIZAÇÃO  
RF/CSB/0006/2013**

**Assunto: Fiscalização dos Sistemas de  
Abastecimento de Água e de Esgotamento Sanitário  
do Município de Tabuleiro do Norte**

**COORDENADORIA DE SANEAMENTO BÁSICO**

**Fortaleza – CE  
Junho/2013**

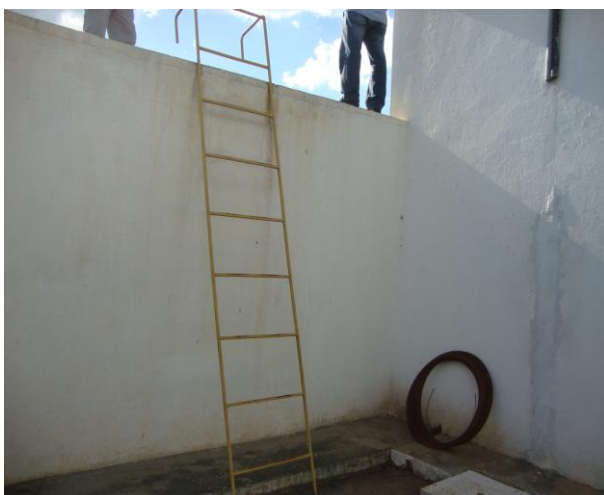
- a) O floco-decantador apresenta vazamento na parede e no registro (Anexo I, item 1.2 - II - 1);
- b) A escada de acesso ao floco-decantador é móvel e inadequada (Anexo I, item 1.2 - II - 3);

**Foto 10**– Vista frontal do floco-decantador com vazamento.

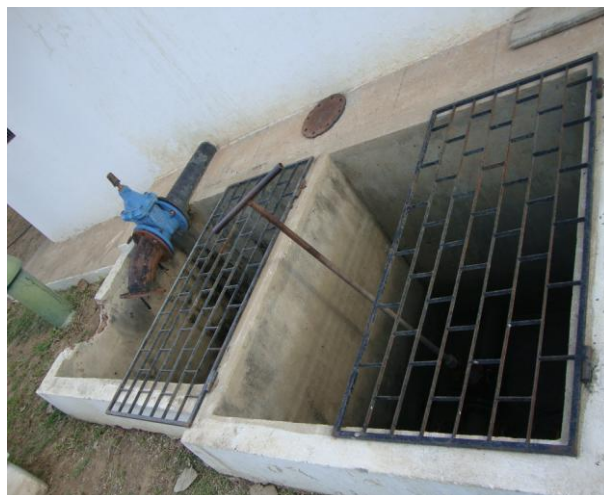
**Foto 13** – Floco-decantador com vazamento na parede e no registro.

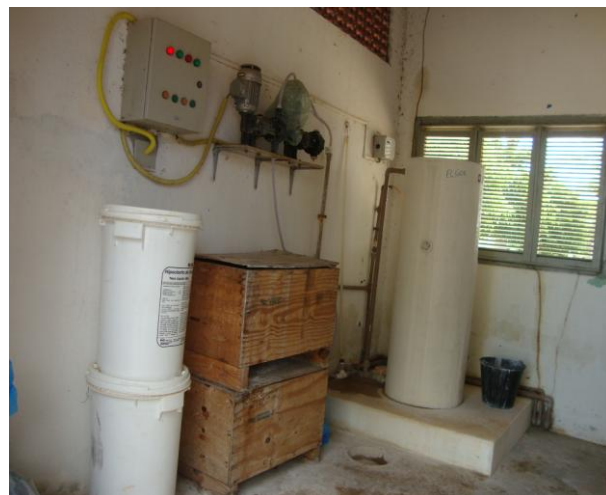
Foto 27 – Produtos químicos armazenados de forma inadequada.

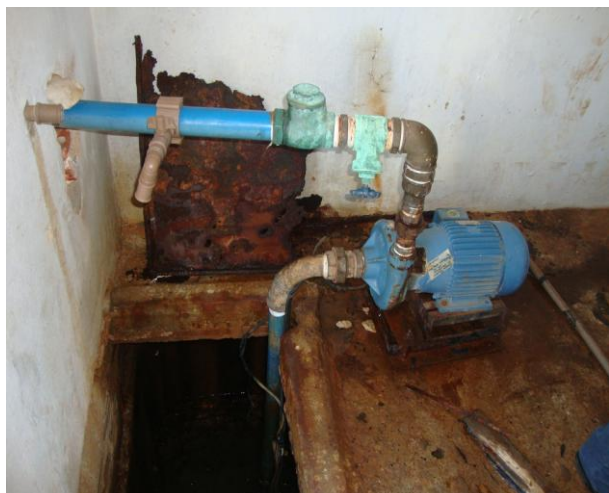
- y) Ausência de tampa ou grade de proteção nas caixas das ventosas próxima a EEAT-02, Booster-02 e RAP-01(Anexo I, itens 1.3.2 - I - 3).

Foto 70 – Caixa de inspeção com ventosas próximas ao *booster-02*.

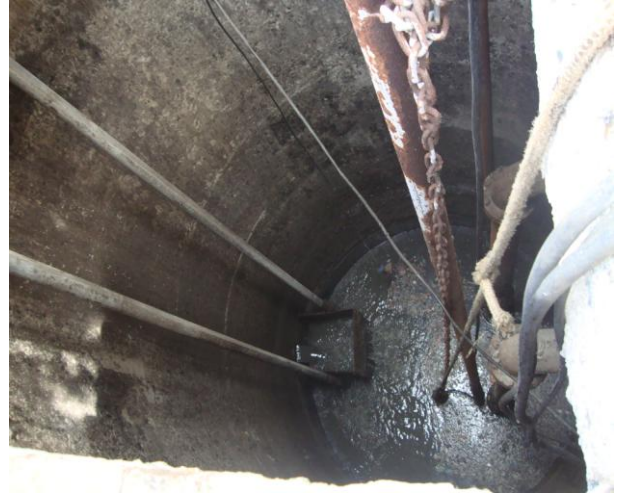
- s) A EEE-01 não está identificada (Anexo I, itens 1.8 - I - 1);
- t) A alça do cesto do poço de sucção está quebrada, proporcionando o acúmulo de sólidos (Anexo I, itens 1.8 - I - 2);

Foto 121 – EEE-01 não identificada.

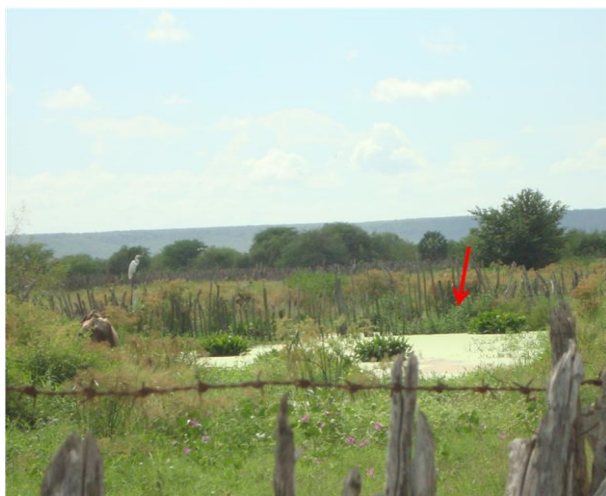
Foto 126 – Material retido no gradeamento é enterrado na área da ETE.

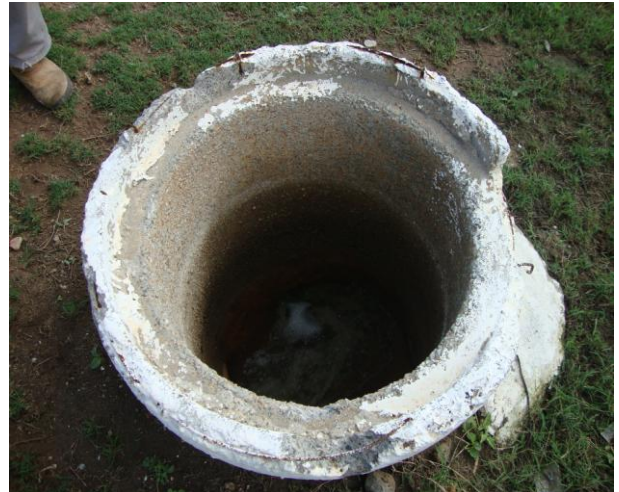
- u) Não existem manuais de operação e manutenção da ETE (Anexo I, item 1.10 - I - 3);
- v) A tubulação de entrada do esgoto bruto na ETE apresenta furos e o poço de chegada está sem tampa (Anexo I, itens 1.10 - I - 12);

**Foto 138** – Poço de recepção de esgoto na lagoa facultativa, sem tampa.

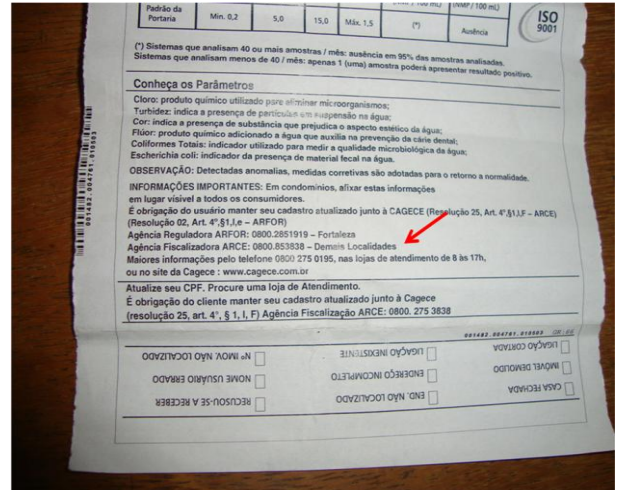
Foto 203 – Apresentação da fatura com a qualidade da água.

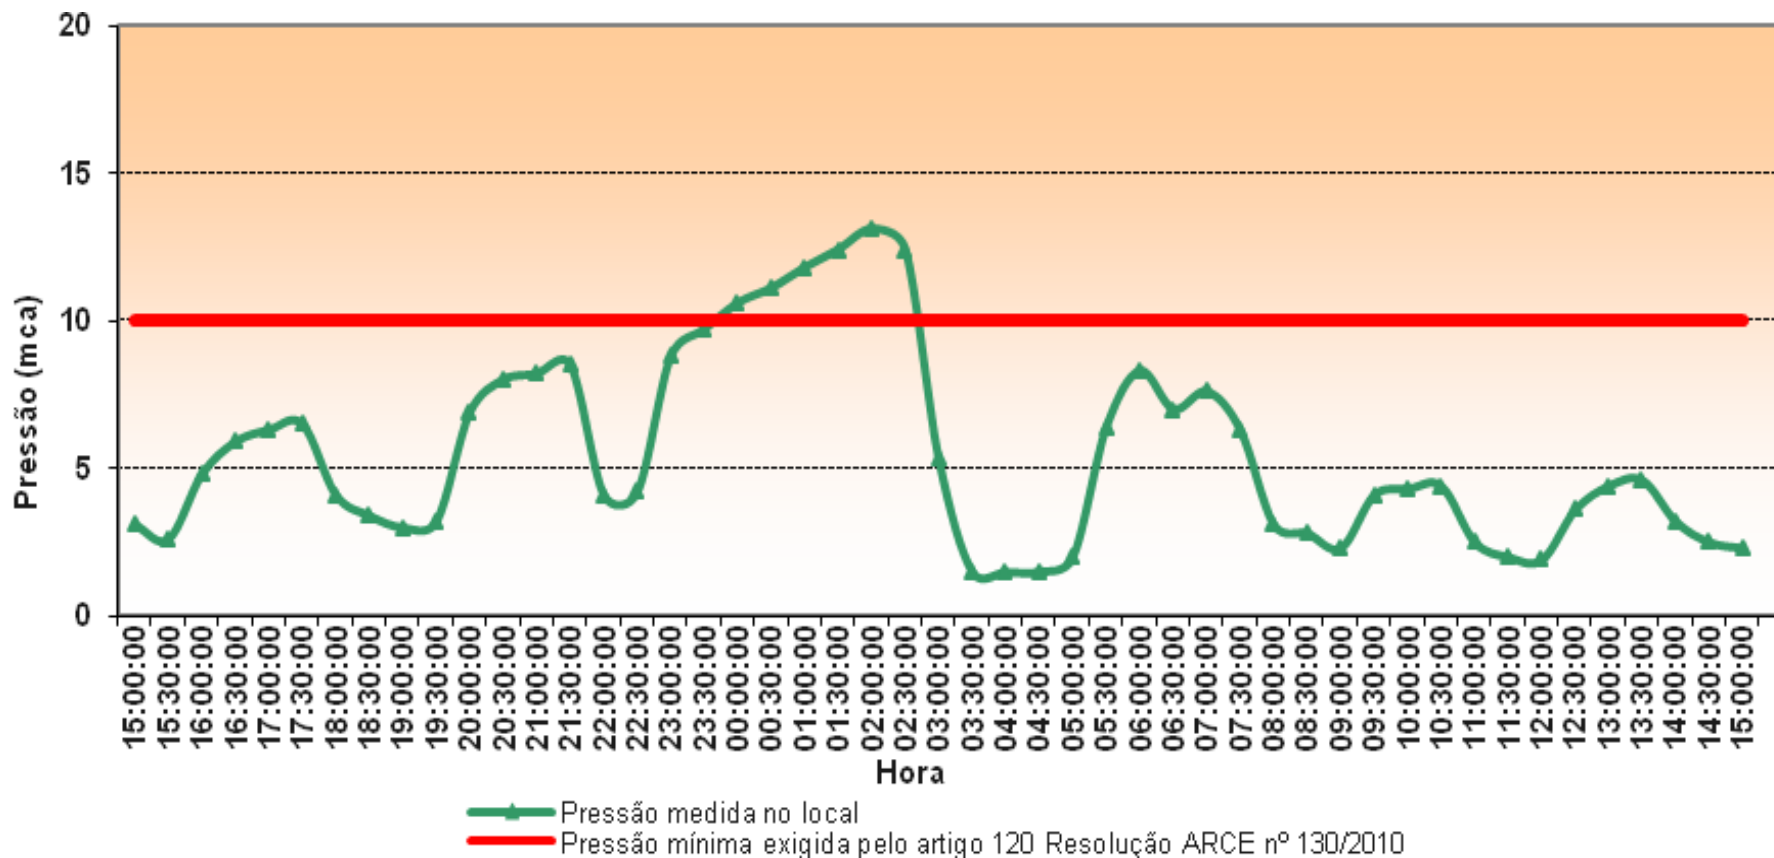
**Gráfico 1** – Monitoramento da pressão com a instalação às 15:00 horas do dia 3/06/2013 e retirada às 15:00 horas do dia 4/06/13, do aparelho *datalogger*, no endereço localizada na Rua José Pessoa da Silva, nº 100.
