**RELATÓRIO DE FISCALIZAÇÃO
RF/CSB/0009/2013**

**Assunto: Fiscalização do Sistema de Abastecimento
de Água do Município de Palhano**

COORDENADORIA DE SANEAMENTO BÁSICO

**Fortaleza – CE
Junho/2013**

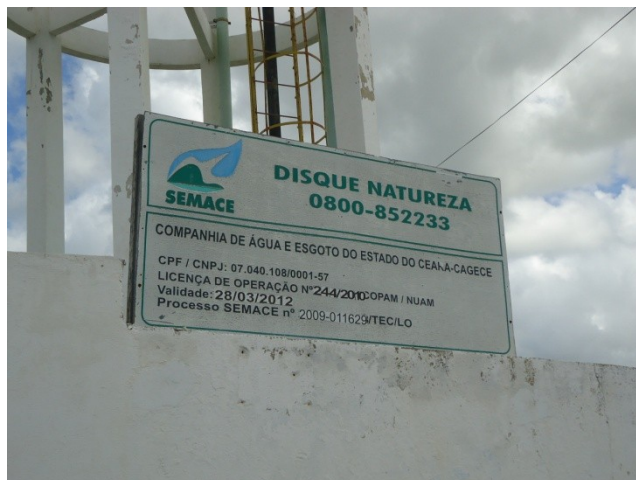
Foto 8 – Placa com data de validade da Licença de Operação desatualizada.

R1 – A CAGECE atualize a validade da Licença de Operação da SEMACE na placa localizada na entrada da ETA.

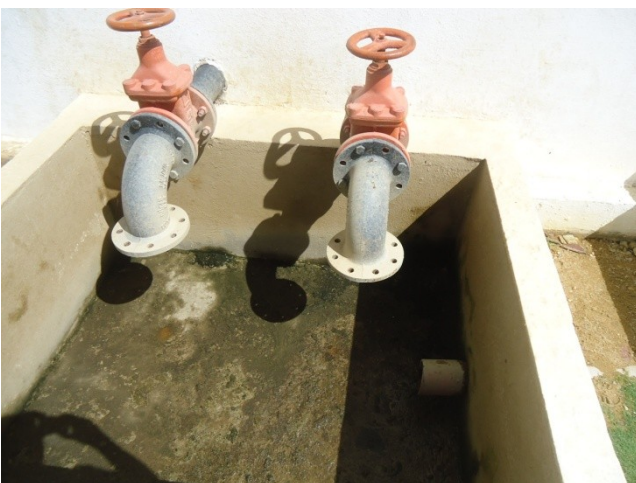
Foto 12 – Caixa de descarga do Floco-decantador sem grade de proteção.

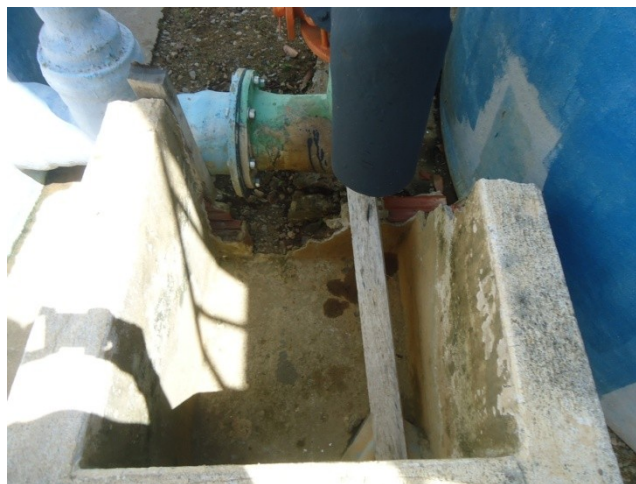
Foto 14 – Caixa de descarga do F-02 sem grade de proteção.

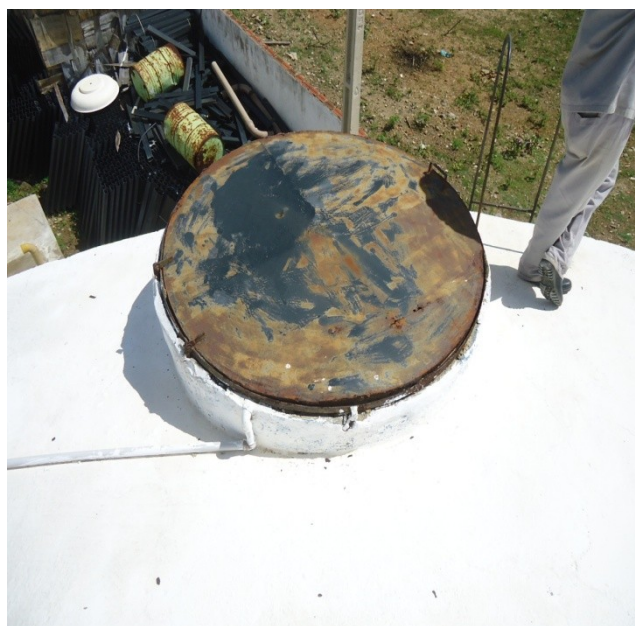
Foto 34 – Tampa de inspeção RAP-02 enferrujada.

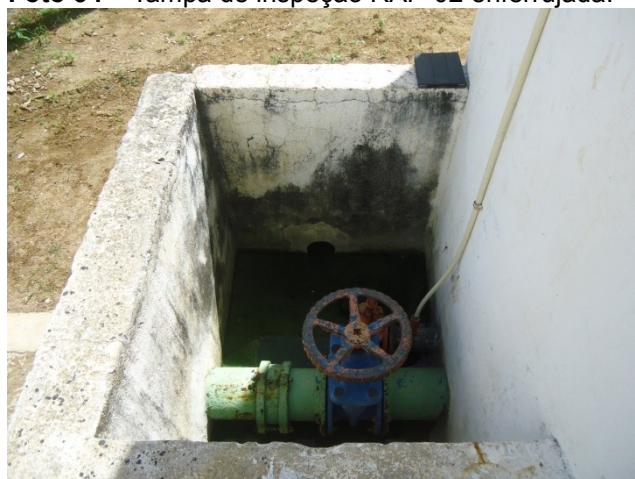
Foto 36 – Caixa de proteção sem grades.

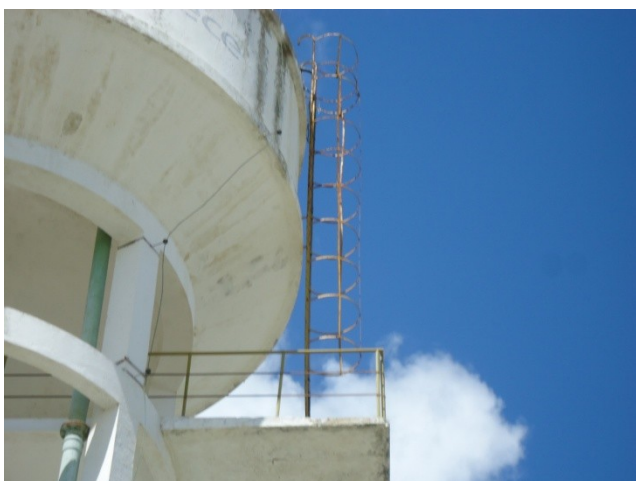
Foto 39 – Escadas de acesso enferrujadas.

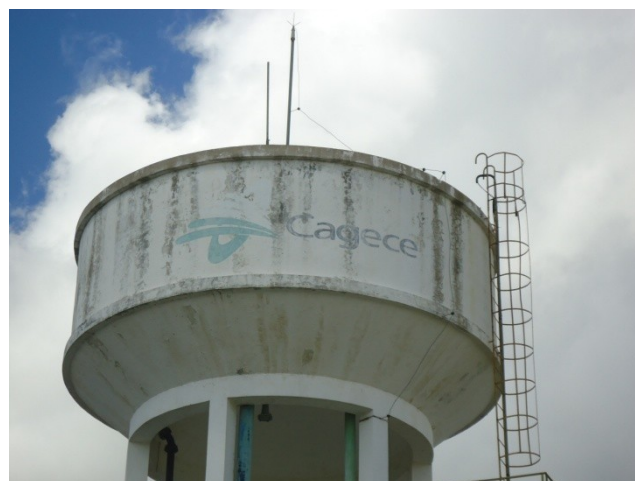
Foto 40 – Pintura deteriorada e ausência de sinalizador no REL-01.

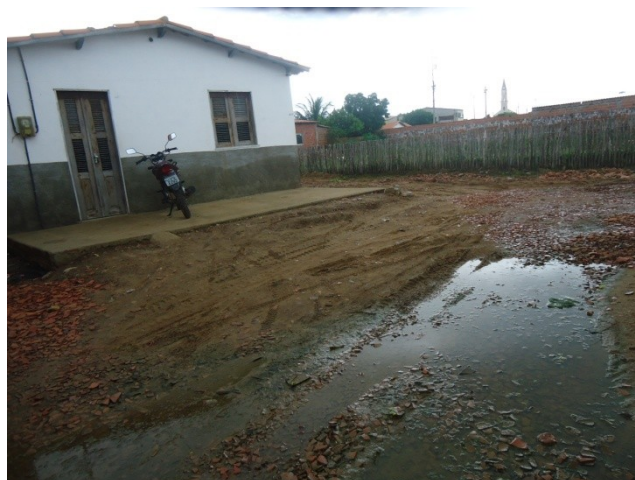
Foto 44 – Registro de Descarga soterrado – Rua 106, 366 – COHAB.

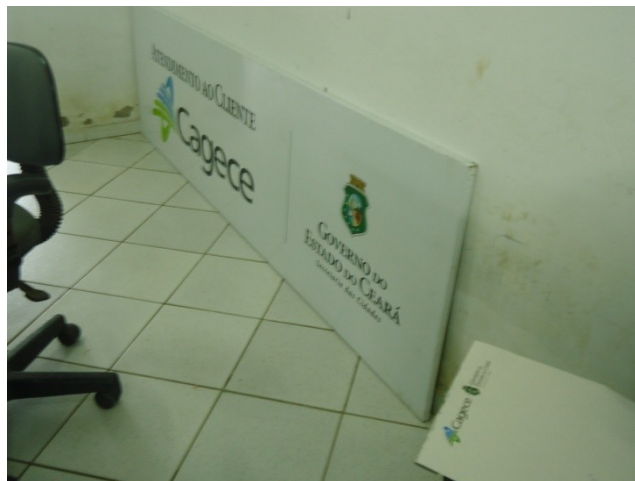
Foto 52 – Placa retirada durante reforma da fachada do escritório.

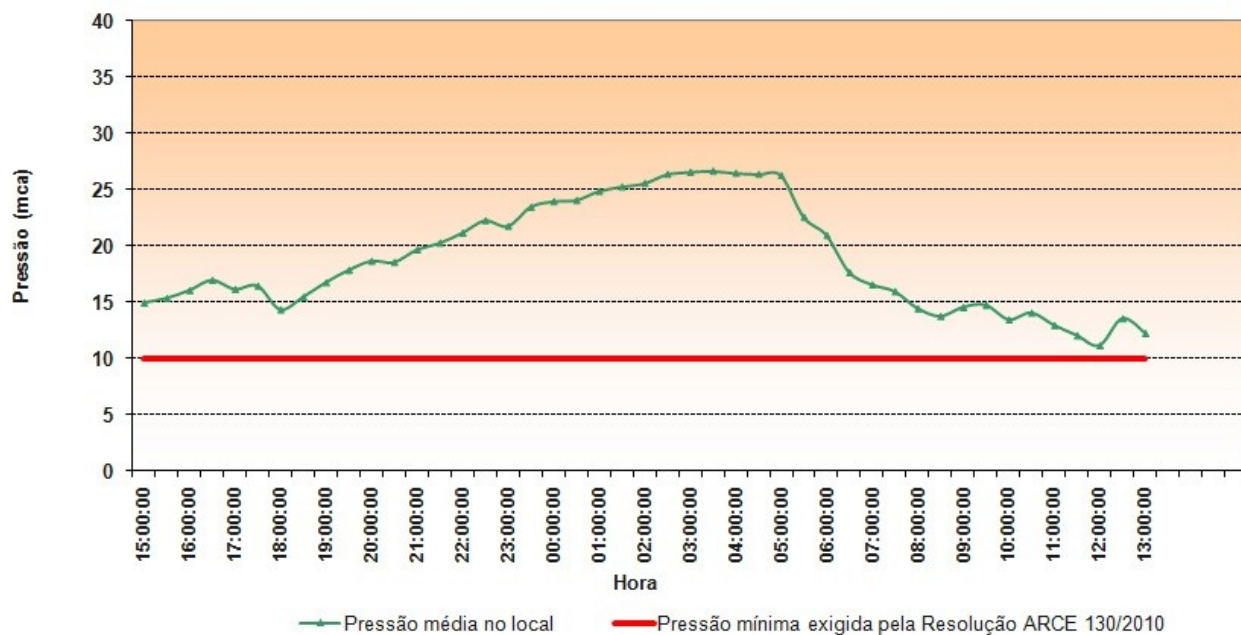
Gráfico 1 - Monitoramento da pressão com instalação às 15:00 do dia 13/06/2013, do aparelho *datalogger*, no endereço Rua Vila Nova nº 59.
