**RELATÓRIO DE FISCALIZAÇÃO
RF/CSB/0011/2013**

Assunto: Fiscalização do Sistema de Abastecimento
de Água do Município de
Marco

COORDENADORIA DE SANEAMENTO BÁSICO

Fortaleza – CE
Junho/2013

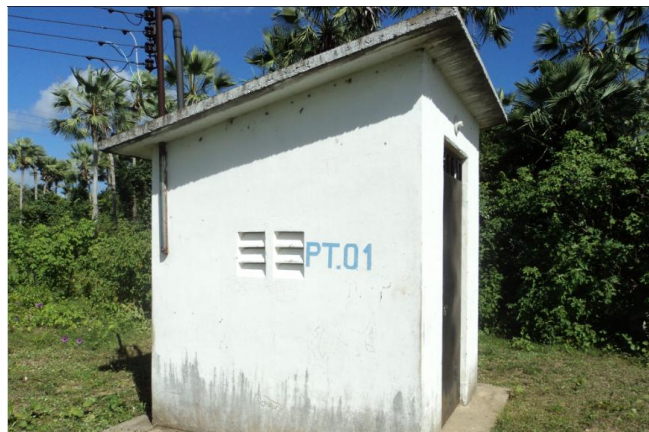
- a) Não existe iluminação para trabalhos noturnos no PT-01 (**Anexo 1**, item 1.1-I-3)
- b) A laje de proteção do PT-02 está rachada e o PA está com escada e laje superior deterioradas (Anexo 1, item 1.1-I-4)
- c) Não existe guarda-corpo de segurança na escada ao aerador (**Anexo 1**, item 1.2-II-3)
- d) Não existe guarda-corpo de segurança nas escadas dos filtros (**Anexo 1**, item 1.2-IV-4)
- e) Os filtros 01,02 e 03 estão sem tampas (**Anexo 1**, item 1.2-IV-6)
- f) A máscara de proteção ao cloro não está disponível(**Anexo 1**, item 1.2-V-8)
- g) Não há guarda-corpo na laje de cobertura do REL-01 (**Anexo 1**, item 1.5-II-6)
- h) A tubulação de ventilação do RAP-01 está inadequada. (**Anexo 1**, item 1.5-II-10)

Foto 1 – PT-01: área de acesso e ausência de iluminação para trabalhos noturnos.

Determinação D1 - A CAGECE cumpra as normas técnicas e procedimentos para implantação de sistemas de abastecimento de água, visando corrigir as não conformidades descritas na constatação C1.

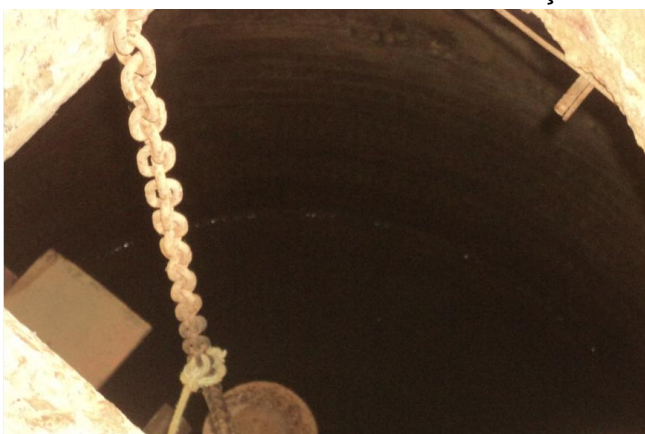
Foto 11 – PA: escada deteriorada.

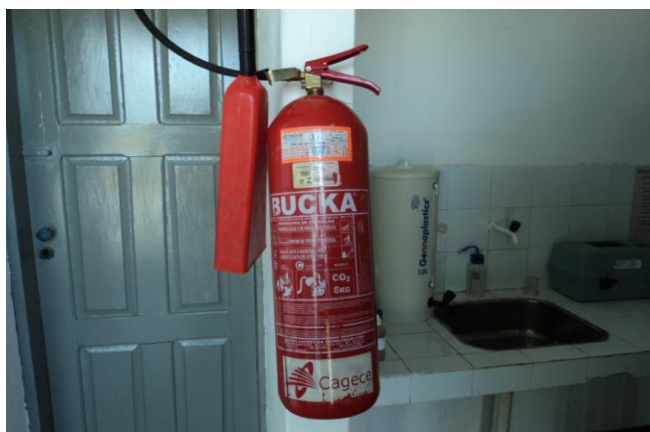
Foto 30 – Casa de química: ausência de máscara de proteção de cloro gasoso.

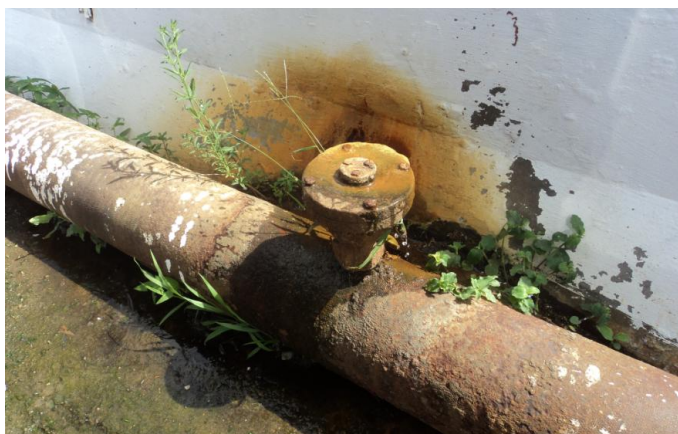
Foto 37 – Adutora: ventosa localizada na ponte do Rio Acaraú com vazamento.

Determinação D2 - A CAGECE deve realizar operação e manutenção adequada das unidades integrantes dos sistemas de abastecimento de água e de esgotamento sanitário, visando corrigir as não conformidades descritas na constatação C2.

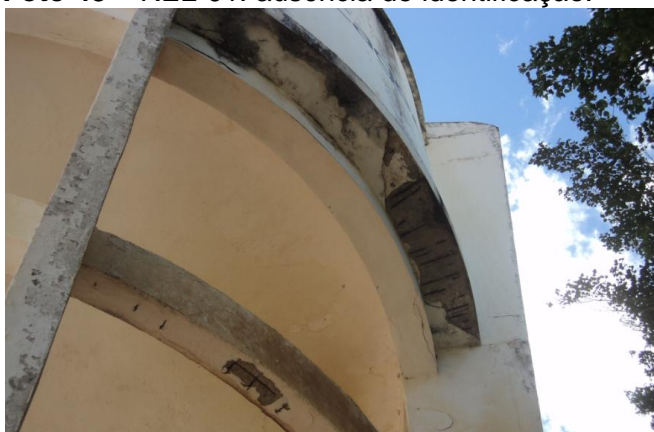
Foto 45 – REL-01: armadura exposta.

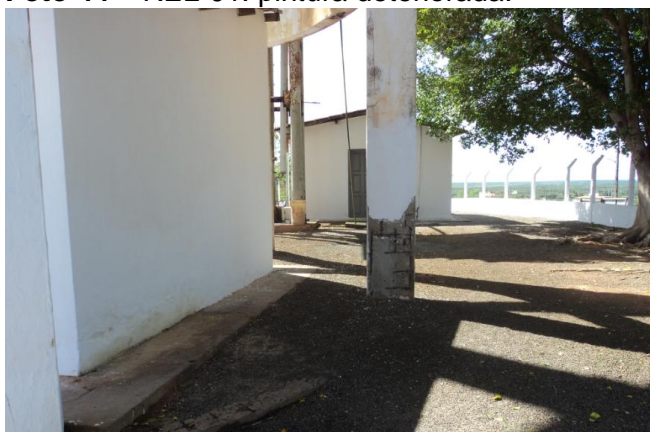
Foto 46 – REL-01: armadura exposta.

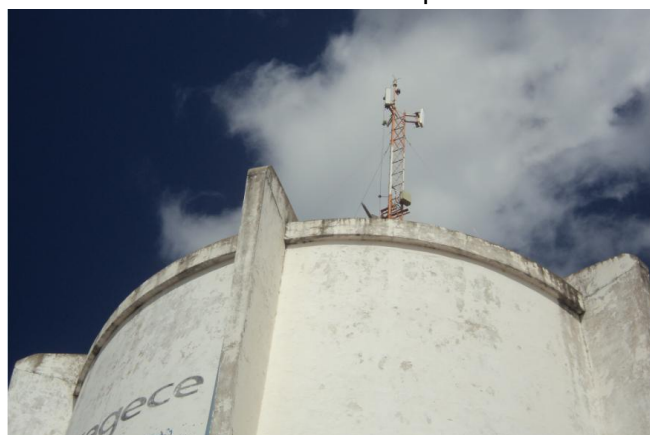
Foto 47 – REL-01: escada e guarda-corpo em processo de corrosão.

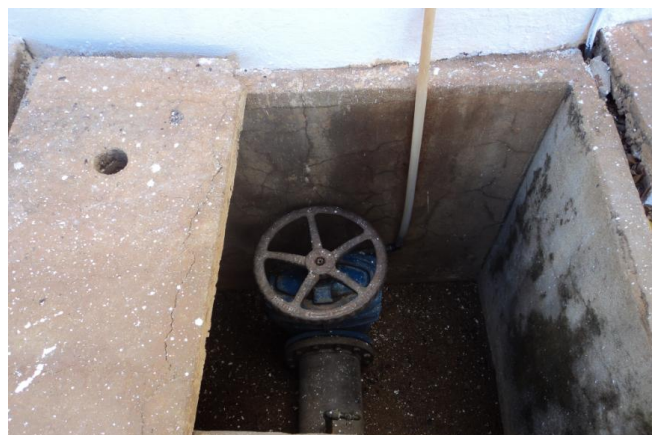
- b) Existe um registro dos filtros com problema da vedação (**Anexo 1**, item **1.2-IV-7**)
- c) O tanque de fluoretação está com vazamento (**Anexo 1**, item **1.2-V-5**)
- d) Na adutora de água bruta, as caixas dos registros de descarga estão cobertas por vegetação e a ventosa está com vazamento (**Anexo 1**, item **1.3-I-3**)
- e) O REL-01 está com a armadura exposta e o RAP-01 está sem identificação (**Anexo 1**, item **1.5-II-1**)
- f) A escada do REL-01 está em processo de corrosão (**Anexo 1**, item **1.5-II-3**)
- g) O RAP-01 está sem tampa de inspeção (**Anexo 1**, item **1.5-II-9**)
- h) O registro do RAP-01 está sem grade de proteção (**Anexo 1**, item **1.5-II-17**)

Foto 50 – RAP-01: caixa do registro sem grade de proteção.

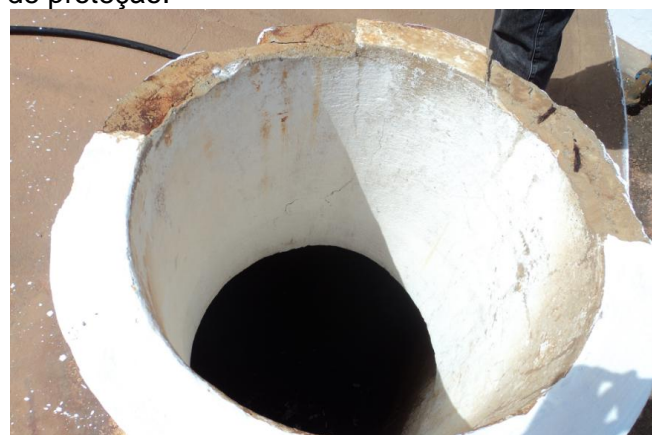
Foto 52 – RAP-01: ausência de tampa de inspeção.

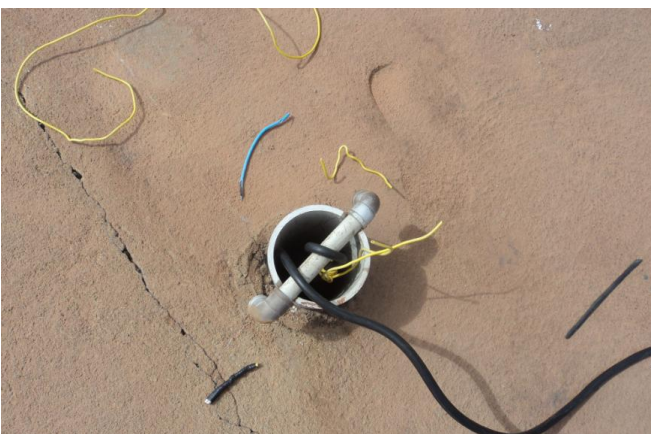
Foto 53 – RAP-01: tubulação de ventilação inadequada.

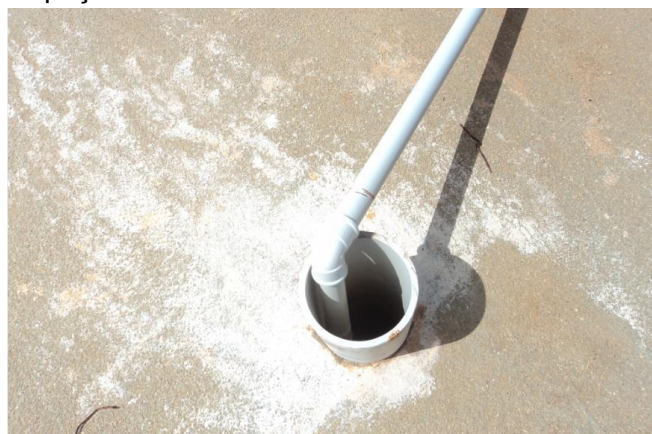
Foto 54 – RAP-01: tubulação de ventilação inadequada.
