**RELATÓRIO DE FISCALIZAÇÃO
RF/CSB/0015/2013**

Assunto: Fiscalização do Sistema de Abastecimento
de Água do Município de Assaré

COORDENADORIA DE SANEAMENTO BÁSICO

Fortaleza – CE
Julho/2013

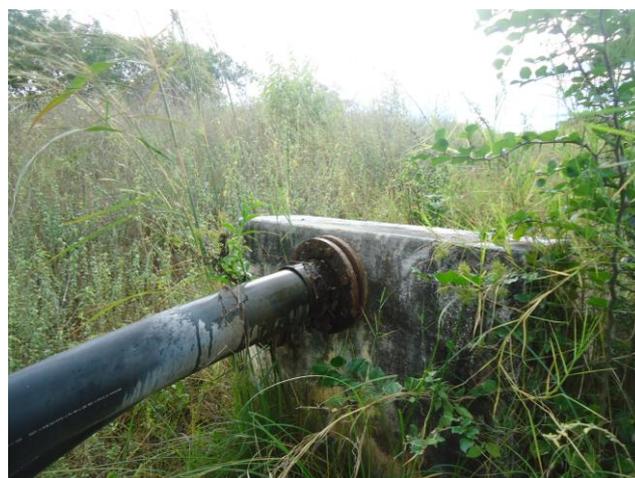
- e) Constatou-se ocorrência de vazamento na AAB-01 próximo à captação (**Anexo I**, item **1.3-II-2**);
- f) As tampas de inspeção do RAP-02 e RAP-03 estão danificadas (**Anexo I**, item **1.5-II-9**);

Foto 27 – Vazamento na AAB-01.

Determinação D2 - A CAGECE deve realizar operação e manutenção adequada das unidades integrantes dos sistemas de abastecimento de água, visando corrigir as não conformidades descritas na constatação C2.

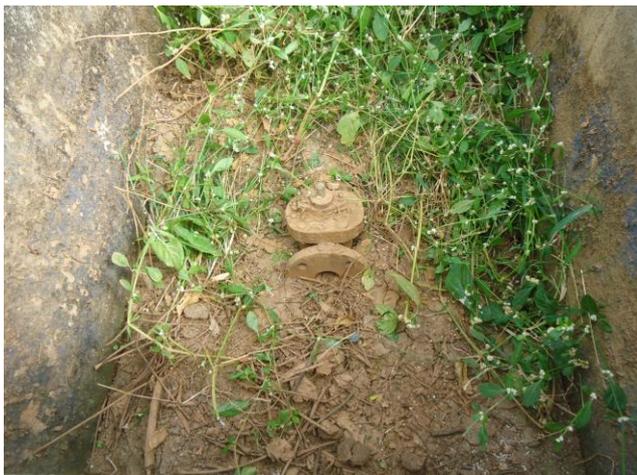
- a) Na AAB-01 existe uma caixa de descarga sem tampa de proteção (**Anexo I**, item **1.3-I-3**);
- b) Constatou-se ocorrência de extravazamento na torre piezométrica da AAB-01 (**Anexo I**, item **1.3-I-3**);

Foto 28 – Descarga instalada na AAB-01.

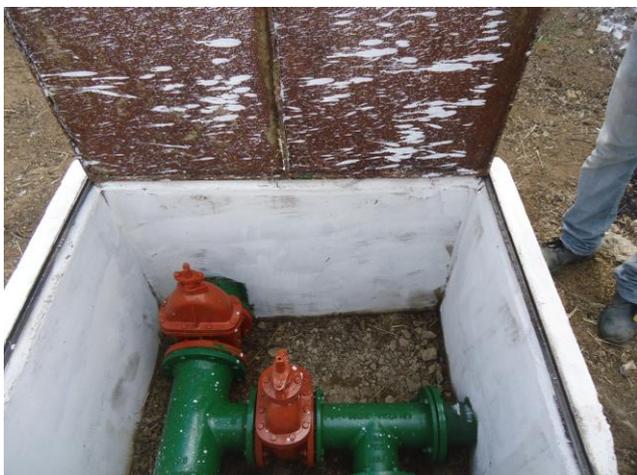
- c) Existem tampas danificadas na área da torre piezométrica da AAB-01 (**Anexo I**, item **1.3-I-3**);
- d) Constatou-se ausência de macromedidor na AAB-01 (**Anexo I**, item **1.3-II-1**);

Foto 30 – Registro com tampa de metal danificada.

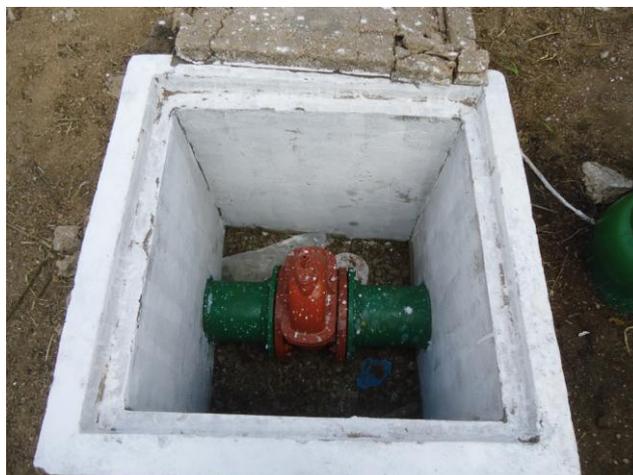
Foto 31 – Registro com tampa danificada e retirada.

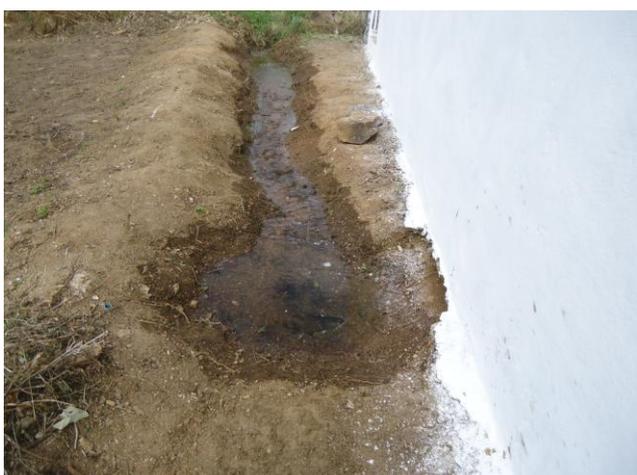
Foto 32 – Vazamento na saída da área da torre de equilíbrio.

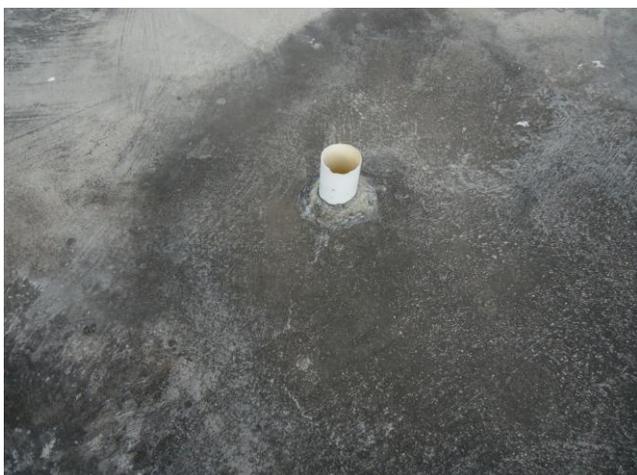
Foto 47 – Tubulação de ventilação inadequada – RAP-01.

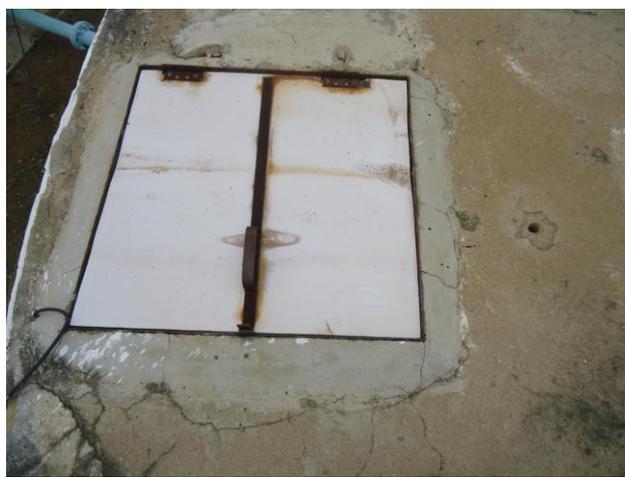
- g) O RSE-01 possui tampa de inspeção inadequada (**Anexo I**, item **1.5-II-9**);
- h) Constatou-se ocorrência de extravasamento no REL-01 (**Anexo I**, item **1.5-II-14**);

Foto 54 – Tampa de inspeção inadequada RSE-01.

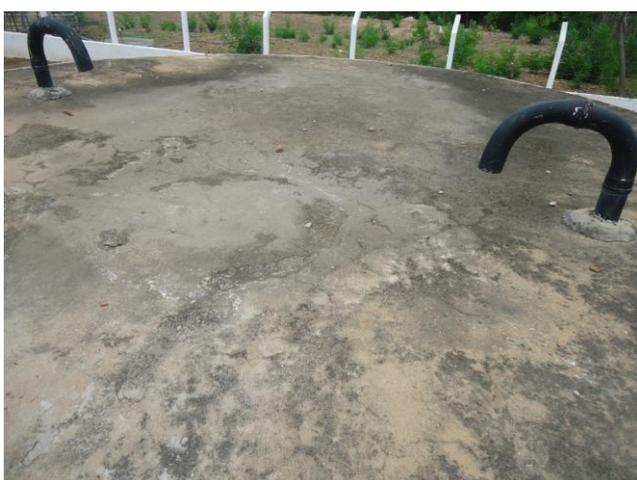
7	Se existem, os guarda-corpos estão em adequadas condições de uso?	NA	22	01.07	-
8	O reservatório tem cobertura adequada? RAP-02, RAP-03, RSE-01 com acúmulo de água na laje de cobertura.	N	22	01.06	-
9	O reservatório tem tampa de inspeção em adequadas condições de vedação? Tampa de inspeção metálica danificada no RAP-02, RAP-03. Tampa de inspeção inadequada no RSE-01.	N	22	01.07	F64
10	Existem tubulações de ventilação adequadas nos reservatórios? Tubulação de ventilação inadequada no RAP-01 e tubulação de ventilação furada no RAP-02.	N	22	01.06	
11	Há medidor de nível?	N	22	01.06	
12	Existe sistema de controle de nível? Apenas o RSE-01 possui sistema de controle de nível.	N	22	01.06	-

Foto 55 – Laje de cobertura inadequada e tubulação de ventilação sem tela de proteção.

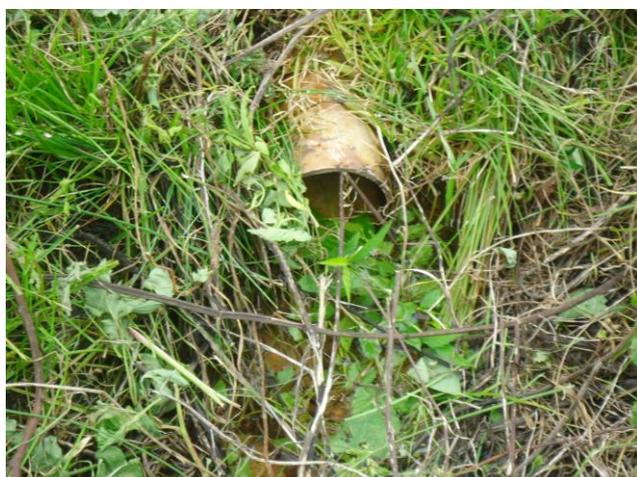
13	Existe tubo extravasor?	S	22	01.06	-
14	Os reservatórios estão isentos de extravasamento? (<i>anotar a frequência registrada no RECOP</i>)	N	22	01.07	F59, F60
	Ocorrência de extravasamento no REL-01.				
15	É realizada limpeza e desinfecção periódica? (<i>Verificar o cronograma e anotar a data da última limpeza</i>)	S	22	01.07	-
16	Existe tubulação para descarga de fundo?	S	22	01.06	-
17	As caixas de proteção, de inspeção ou de passagem existentes na área do reservatório possuem tampas adequadas ou grades de proteção?	S	22	01.07	-
18	As instalações estão isentos de vazamentos (tubos, registros, etc)?	S	22	01.07	-
	Obs:				
19	Existem para-raios e sinalização noturna de obstáculo em adequadas condições de funcionamento?	S	22	01.06	F57
	Obs:

Foto 59 – Saída do tubo extravasor REL-01.

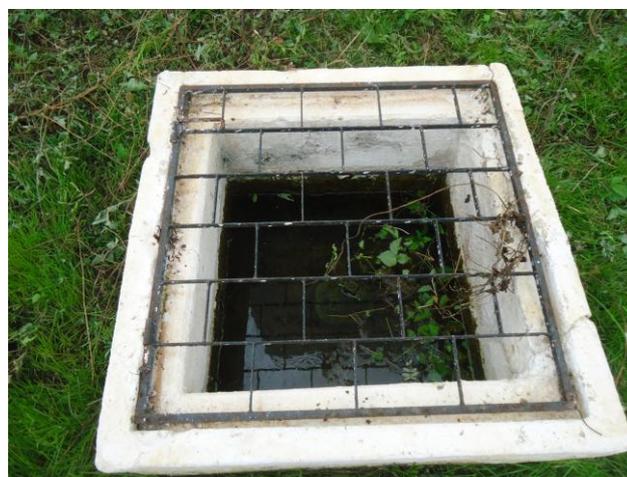
Foto 60 – Caixa de proteção do registro alagada em decorrência do extravasamento do REL-01.

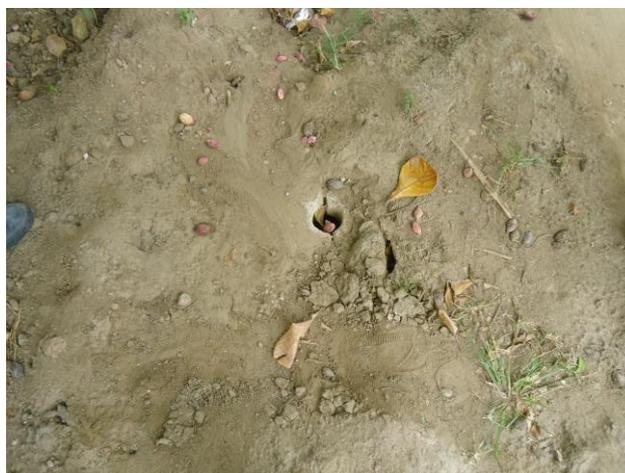
Foto 66 – Registro de descarga na rede (soterrado) – Rua Marechal Amarante.

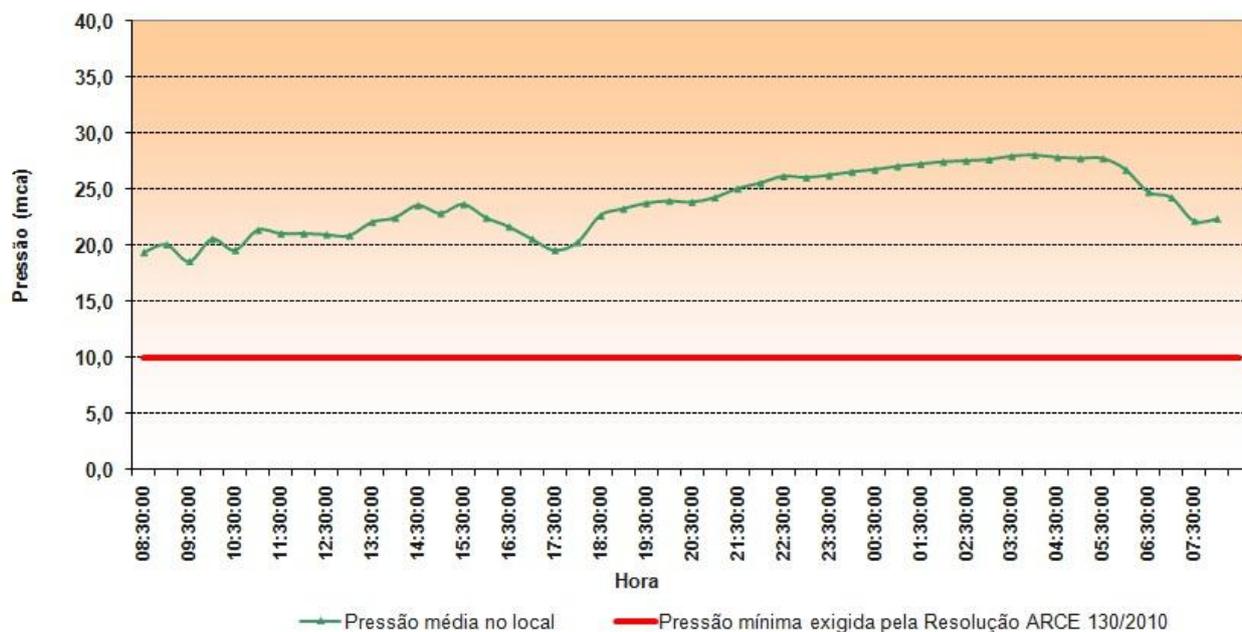
Gráfico 1 - Monitoramento da pressão com instalação às 08:30 do dia 03/07/2013 e retirada às 08:30 do dia 04/07/2013, do aparelho *datalogger*, no endereço Rua Vereador Antônio Ângelo da Silva, 92 - Centro.
