**RELATÓRIO DE FISCALIZAÇÃO  
RF/CSB/0021/2013**

Assunto: Fiscalização do Sistema de Abastecimento  
de Água da Sede do Município de Ubajara e das  
localidades de Nova Veneza e Jaburuna

**COORDENADORIA DE SANEAMENTO BÁSICO**

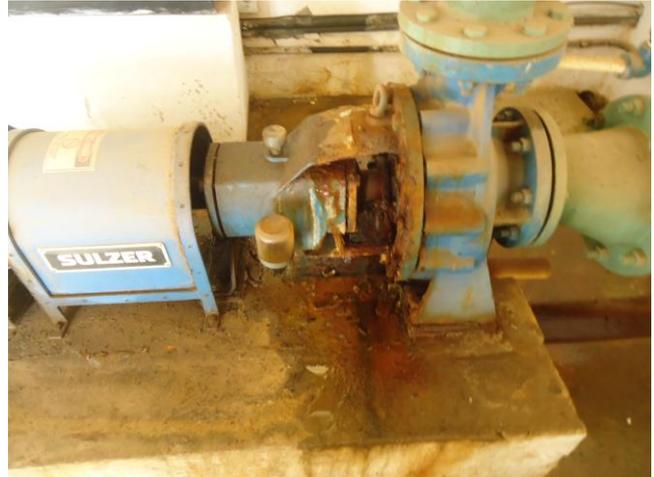
- c) Constatou-se vazamento na EEAT-07 e nas bombas do *Booster* Sebastião Gomes Parente e *Booster* Jaburuna (**Anexo II**, item 07);
- d) Não existe cadastro técnico atualizado da rede de distribuição (**Anexo II**, item 10 );

**Foto 06** – EEAT-07: Vazamento excessivo na gaxeta.

**Determinação D3** - A CAGECE deve realizar operação e manutenção adequada das unidades integrantes dos sistemas de abastecimento de água e de esgotamento sanitário, visando corrigir as não conformidades descritas na constatação C3.

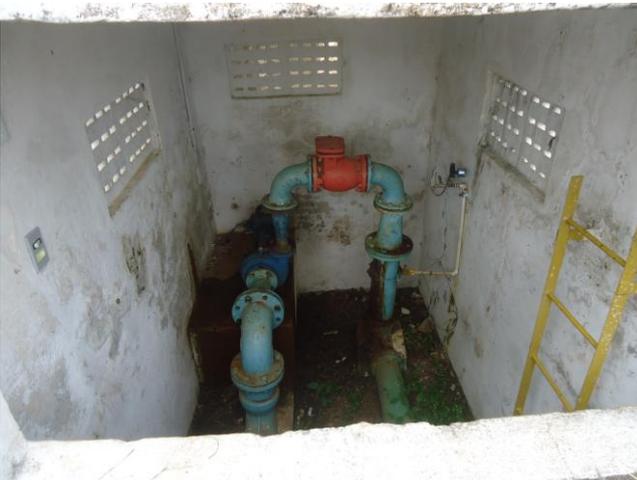
- a) Constatou-se ausência de extintor de incêndio no almoxarifado (**Anexo II**, item 01);
- b) Constatou-se ausência de identificação no *Booster* Sebastião Gomes Parente (**Anexo II**, item 07);

**Foto 07** – *Booster* Sebastião Gomes Parente.

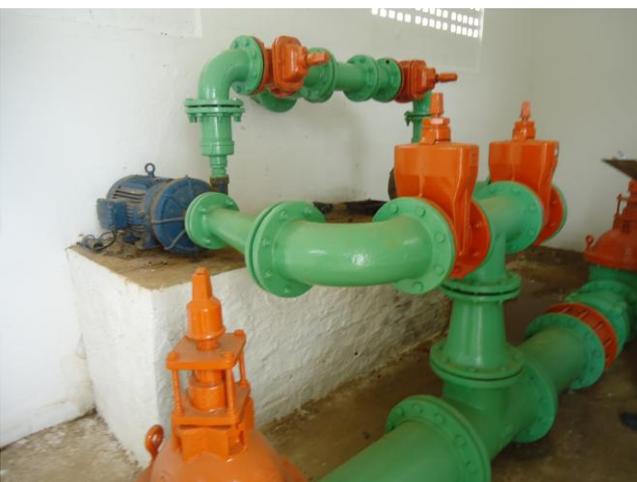
**Foto 09** – *Booster* Jaburuna: ausência de bomba reserva.

**Determinação D2** - A CAGECE cumpra as normas técnicas e procedimentos para implantação de sistemas de abastecimento de água, visando corrigir as não conformidades descritas na constatação C2.

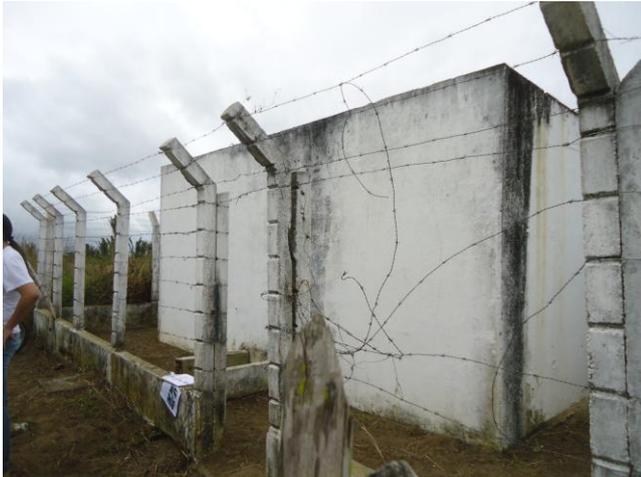
- g) Constatou-se pintura deteriorada e ausência de identificação no RAP-07 (**Anexo II**, item 14);
- h) Constatou-se ausência de identificação no RAP-08 (**Anexo II**, item 14);

- i) Constatou-se ausência de portão e cerca danificada no RAP-07 (**Anexo II**, item 15);
- j) Não existem registros de realização de limpeza dos reservatórios (**Anexo II**, item 17).

**Foto 11** – RAP-07 (Jaburuna): Ausência de identificação e cerca danificada.

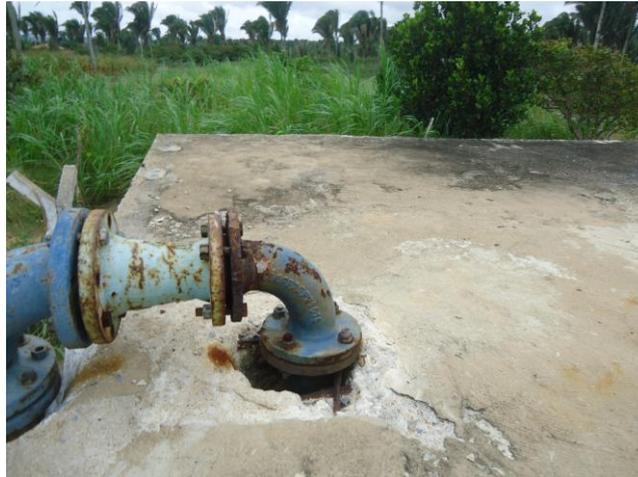
**Foto 12** – RAP-07 (Jaburuna): Ausência de tubulação de ventilação e laje de cobertura danificada.

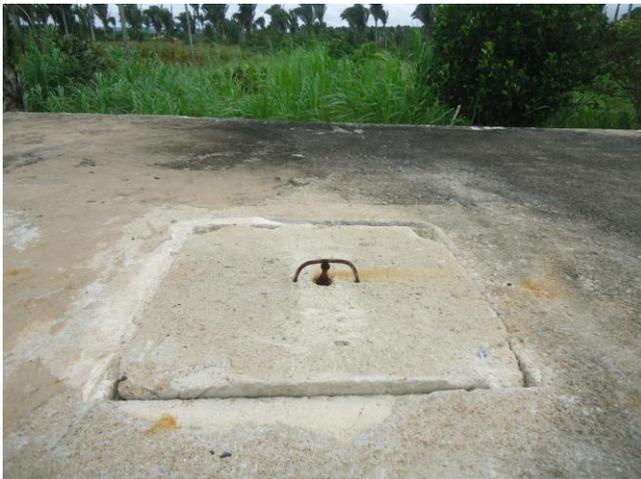
**Foto 13** – RAP-07 (Jaburuna): tampa de inspeção inadequada.

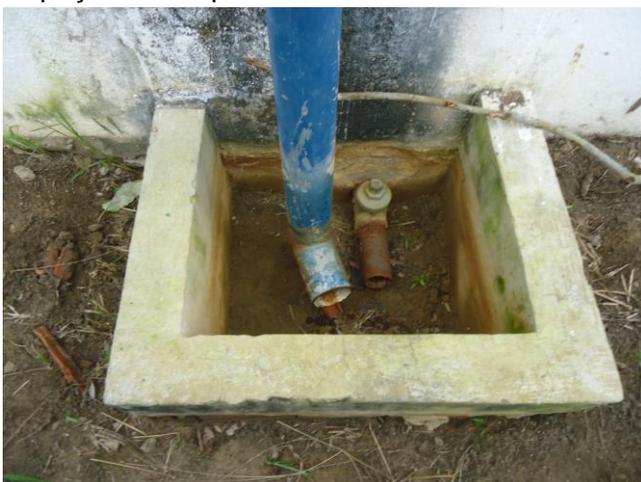
- e) No RAP-07 e RAP-08 as caixas de proteção estão sem grade de proteção (**Anexo II**, item 12 );
- f) As condições de limpeza da área do RAP-07 não estão adequadas (**Anexo II**, item 13);

**Foto 15** – RAP-07 (Jaburuna): Caixa de descarga de fundo sem grade de proteção.

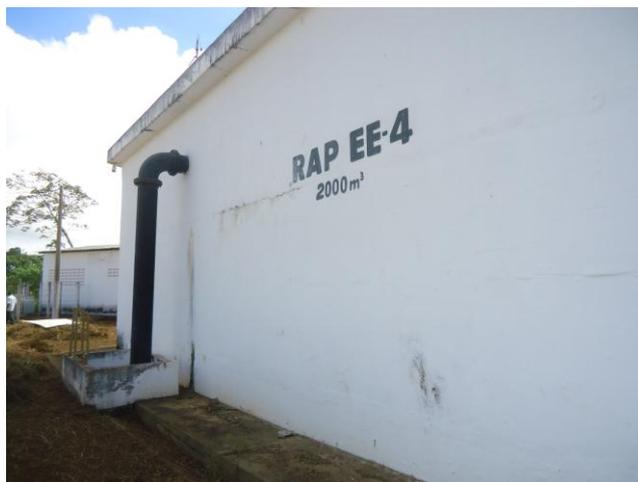
**Foto 16** – RAP-08: identificação incorreta.

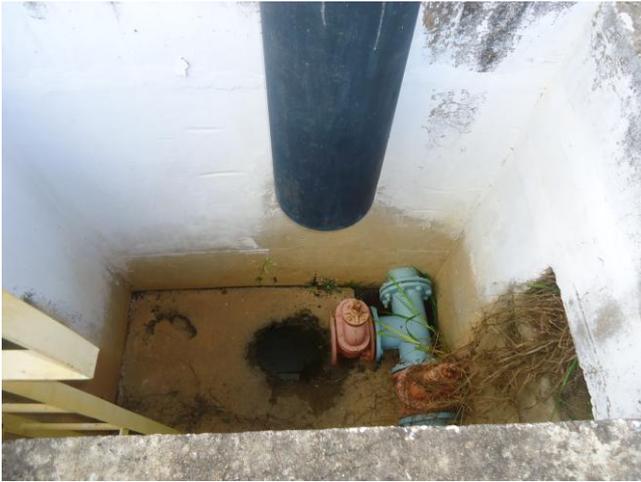
**Foto 23** – RAP-08: Caixa de descarga de fundo sem grade de proteção.

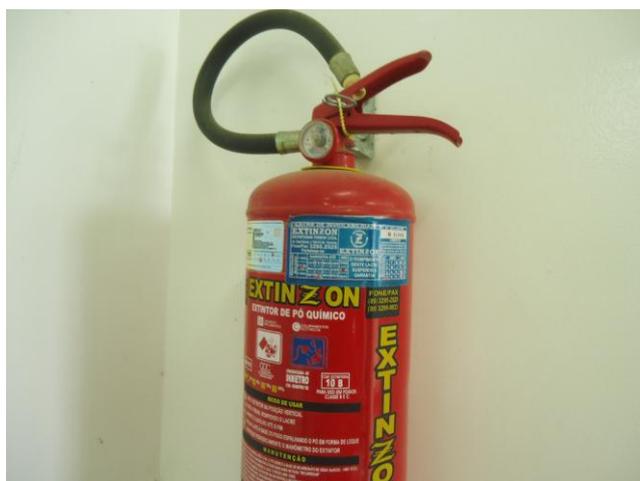
- a) O extintor de incêndio do escritório está fora do prazo de validade (**Anexo II**, item 04).

**Foto 45** – Loja de Atendimento: extintor de incêndio fora do prazo de validade.

**Determinação D5** - A CAGECE deve dispor de estrutura adequada para atender às solicitações e reclamações dos usuários, visando corrigir as não conformidades verificadas na constatação C5.

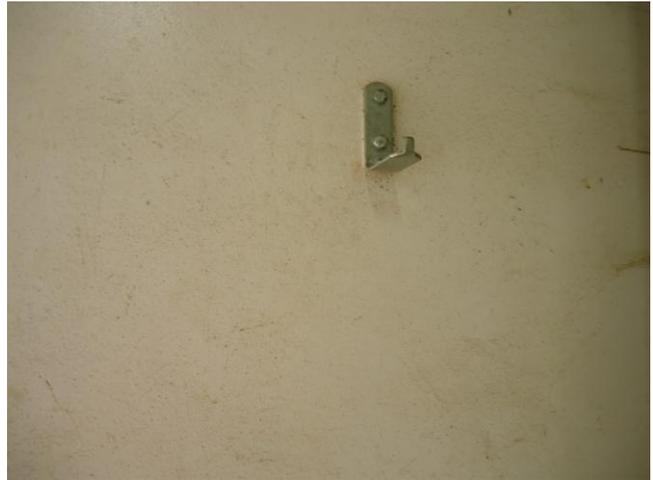
**Foto 47** – Almojarifado: ausência de extintor de incêndio.

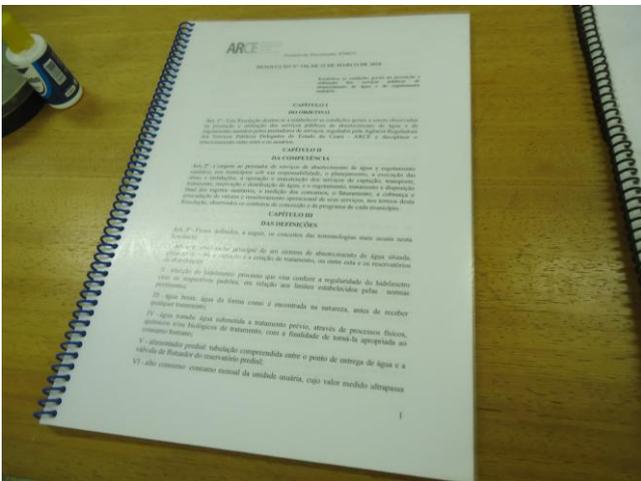
- a) Não existe no escritório um exemplar do Código de Defesa do Consumidor (**Anexo II**, item 03).

**Foto 48** – Loja de Atendimento: Resolução ARCE nº 130/2010 (Ausência de Código de Defesa do Consumidor e manuais de atendimento).

**Determinação D6** - A CAGECE deve manter a disposição dos usuários, nos escritórios e locais de atendimento, em local de fácil visualização e acesso, exemplares da legislação pertinente e do regulamento dos serviços públicos de abastecimento de água do prestador de serviços, para conhecimento ou consulta, visando corrigir as não conformidades verificadas na constatação C6.
