**RELATÓRIO DE FISCALIZAÇÃO
RF/CSB/0016/2013**

Assunto: Fiscalização do Sistema de Abastecimento
de Água do Município de Tejuçuoca

COORDENADORIA DE SANEAMENTO BÁSICO

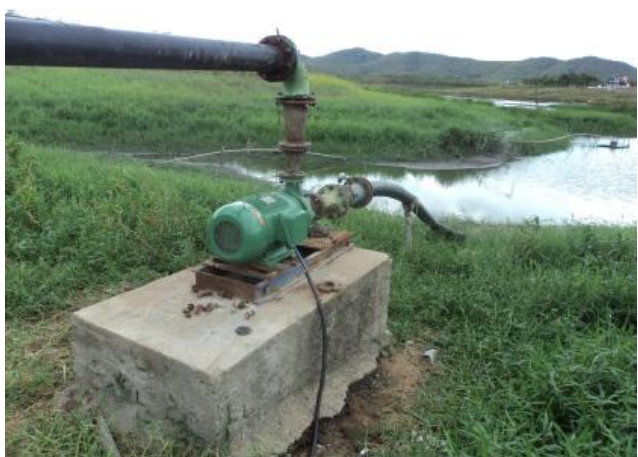
- a) A EECS não está identificada e protegida (**Anexo I**, item 1.1-II-7 e 8);
- b) O macromedidor na saída do filtro de pressão na ETA está com vazamento (**Anexo I**, item 1.2-VII-2);
- c) No período de dezembro/12 a maio/2013, ocorreram vazamentos durante o mês todo na adutora (**Anexo I**, item 1.3-II-2);
- d) O REL-01 não está identificado (**Anexo I**, item 1.5-II-1);

7	Existe identificação da estação elevatória (EE)?	N	22	01.07	F3
	A EECS-01 não está identificada.				
8	A EE está em adequado estado de conservação e bem protegida?	N	22	01.07	F3
	A EECS-01 não está bem protegida				
9	A EE permite adequadas condições de trabalho?	S	22	01.06	
10	As condições de manutenção dos quadros de comando e de força são adequadas (<i>verificar limpeza dos componentes, lâmpadas sinalizadoras etc.</i>)?	S	22	01.07	
15	O volume captado garante o abastecimento de água sem colapso ou intermitência na distribuição?	S	22	01.04

Foto 3 – Boqueirão: elevatória EECS-01 com bomba instalada na margem .

Determinação D2 - A CAGECE deve realizar operação e manutenção adequada das unidades integrantes dos sistemas de abastecimento de água e de esgotamento sanitário, visando corrigir as não conformidades descritas na constatação C2.

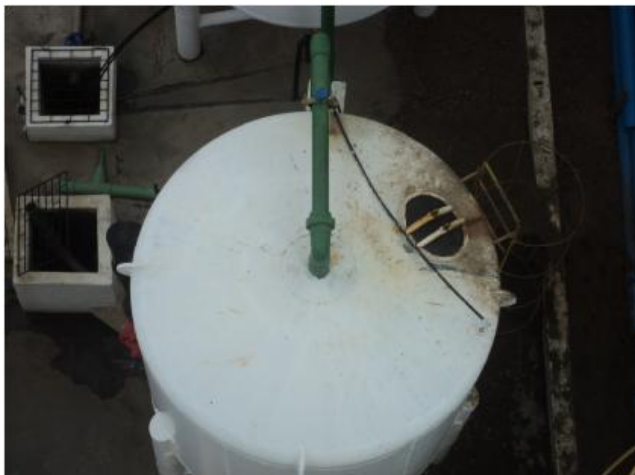
5	Se existem, os guarda-corpos estão em condições adequadas de uso?	S	22	01.07	
6	Os filtros possuem tampas adequadas? O filtro de pressão está sem tampa	N	22	01.06	F11
7	Há vazamentos nas tubulações e registros dos filtros?	N	22	01.07	
8	As águas de lavagem e de descaragas de fundo estão sendo dispostas em local adequado? Frequência de lavagem: diária e descaragas: diária As águas são dispostas nos drenos da Prefeitura	S	22	04.04	
11	Há presença de bolhas na filtração (observar na superfície da água filtrada)	N	22	01.07	
12	Há carreamento do leito filtrante? (Observar na caixa de descarga de fundo / lavagem)	N	22	01.07

Foto 11 – FP: vista superior.

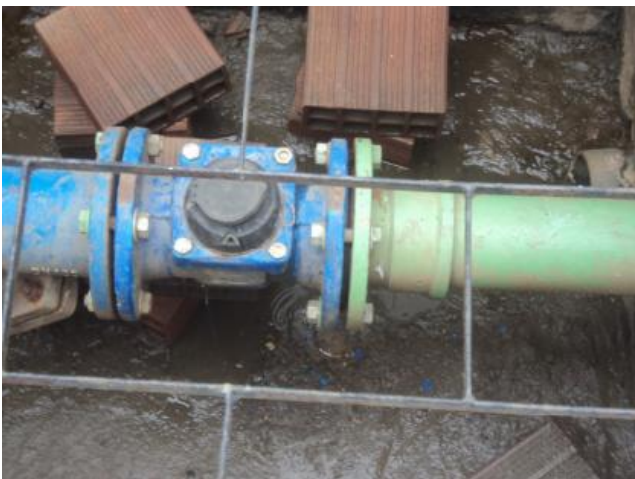
Portaria MS 2.914/2011?				
11	O operador está apto para operar os aparelhos do laboratório, inclusive calibrá-los quando necessário?	S	22	01.07	
VII. Outros					
1	As caixas de passagem, proteção ou inspeção existentes, no interior da ETA, possuem tampas adequadas, ou grade de proteção?	S	22	01.07	
2	Existem vazamentos nas instalações (<i>tubulações, registros, etc</i>)?	S	22	01.07	F21
	O medidor eletromagnético está com vazamento

Foto 21 – ETA: medidor com vazamento no interior da ETA.

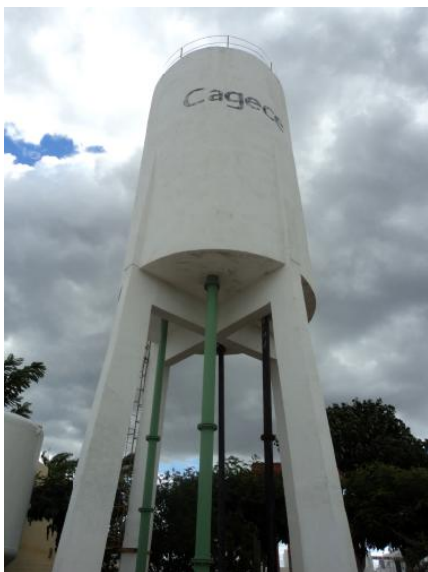
2	As condições de limpeza da área são adequadas?	S	22	01.07	
II. Infraestrutura e operação					
1	As condições de conservação do reservatório são adequadas? (<i>pintura, identificação, rachaduras, corrosão, etc</i>)	N	22	01.07	F27
O REL-01 não está identificado					
2	Existe escada de acesso ao reservatório?	S	22	01.06	
3	Se existe, a escada de acesso está em adequadas condições de uso?	S	22	01.07	
4	Há guarda-corpos nas escadas de acesso aos reservatórios elevados? Ou nas escadas dos RAP's acima de 6 metros de altura?	S	22	01.06	
5	Se existem, os guarda-corpos estão em adequadas condições de uso?	S	22	01.07	
6	Há guarda-corpos nas lajes de cobertura dos reservatórios elevados, ou nos nos apoiados acima de 6 metros de altura?	S	22	01.06	
7	Se existem, os guarda-corpos estão em adequadas condições de uso?	S	22	01.07	
8	O reservatório tem cobertura adequada?	S	22	01.06	
9	O reservatório tem tampa de inspeção em adequadas condições de vedação?	N	22	01.07	F33

Foto 27 – REL-01: ausência de identificação.

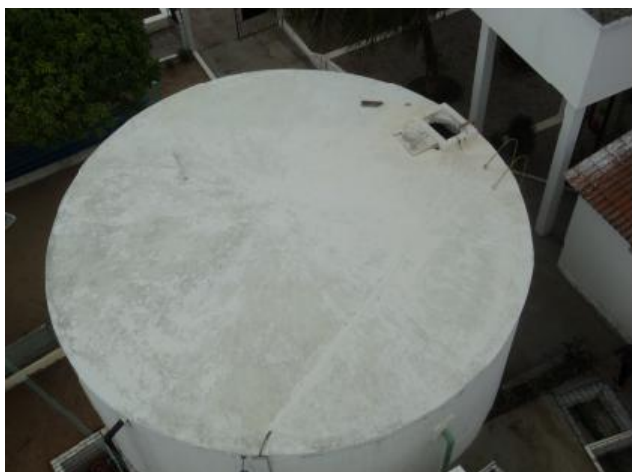
- e) O RAP-01 está sem tampa de inspeção (**Anexo I**, item **1.5-II-9**);
- f) A última limpeza dos reservatórios REL-01 e RAP-01 foi realizada em novembro/12, portanto há mais de 6 meses (**Anexo I**, item **1.5-II-15**);
- g) De 9 (nove) registros de descargas na rede de distribuição vistoriados, 4 (quatro) estão inadequados: 2 (dois) estão enterrados e 2 (dois) estão com as tampas deterioradas (**Anexo I**, item **1.6-IV-2**);
- h) O almoxarifado não está organizado, existem materias no chão e diversos recipientes vazios de cloro tomando o espaço, além do local servir de estacionamento para moto (**Anexo I**, item **4-II-2**);

RAP-01 está sem tampa de inspeção					
10	Existem tubulações de ventilação adequadas nos reservatórios?	S	22	01.06	F29
11	Há medidor de nível?	N	22	01.06	
O REL-01 não possui medidor de nível					
12	Existe sistema de controle de nível?	S	22	01.06	
13	Existe tubo extravasor?	S	22	01.06	
14	Ocorrem extravasamentos nos reservatórios? (<i>anotar a frequência registrada no RECOP</i>)	N	22	01.07	
15	É realizada limpeza e desinfecção periódica? (<i>Verificar o cronograma e anotar a data da última limpeza</i>)	N	22	01.07	F34
Segundo o livro de ocorrências, a última limpeza foi realizada em nov/12.					
16	Existe tubulação para descarga de fundo?	S	22	01.06	
17	As caixas de proteção, de inspeção ou de passagem existentes na área do reservatório possuem tampas adequadas ou grades de proteção?	S	22	01.07

Foto 33 – RAP-01: vista superior do reservatório com tampa de injeção aberta.

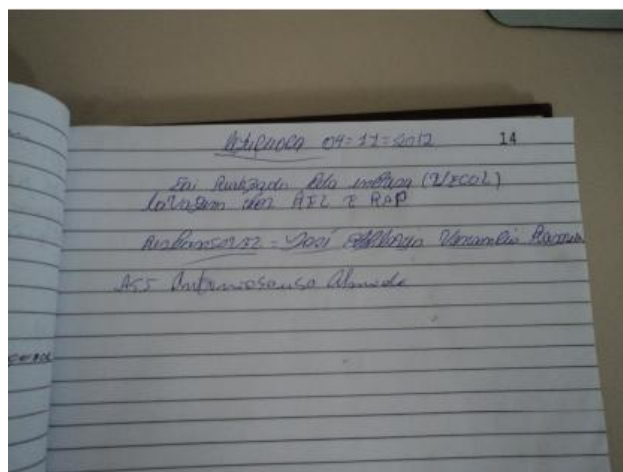
Foto 34 – REL-01 e RAP-01: registro de limpeza.

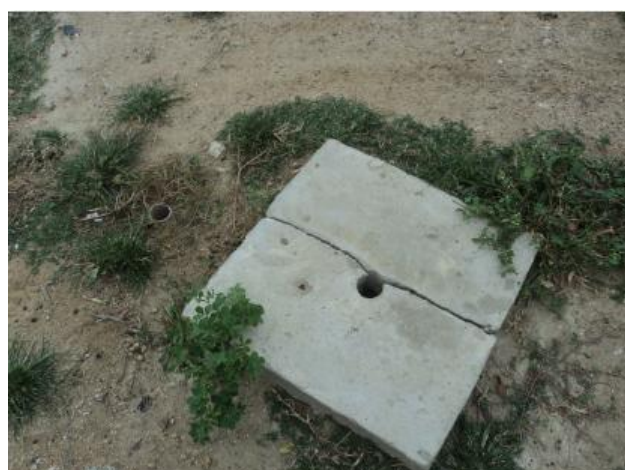
Foram inspecionados 9 (nove) registros, e 4 (quatro) estão inadequados.

Foto 36 – Rede de distribuição: registro de descarga com tampa rachada na Rua Gabriel Aguiar Filho - Centro.

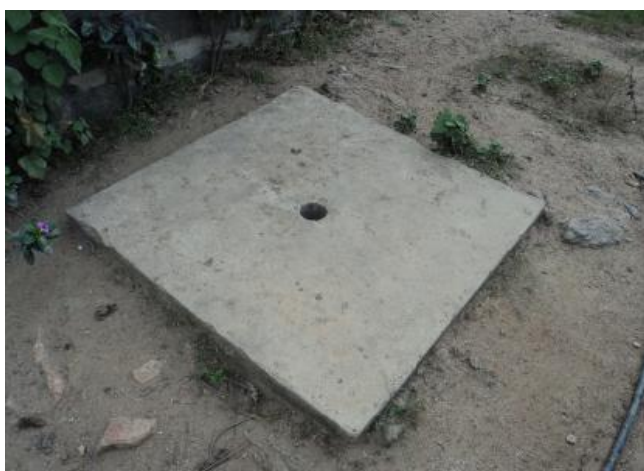
Foto 37 – Rede de distribuição: registro de descarga sem caixa na Rua SDO 40.

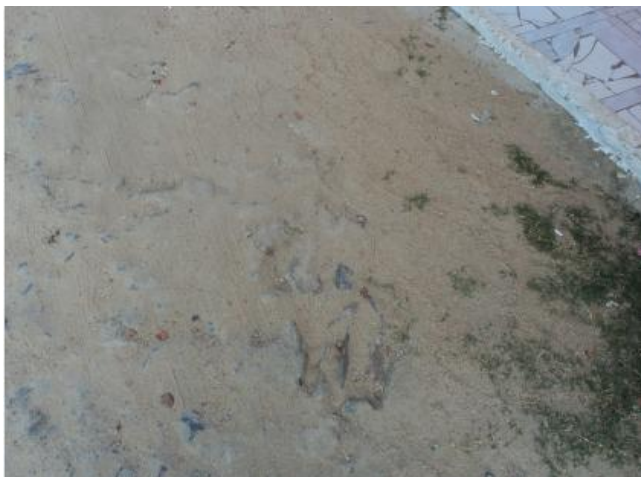
Foto 39 – Rede de distribuição: registro de descarga enterrado na Rua Ananias Alencar Sales.

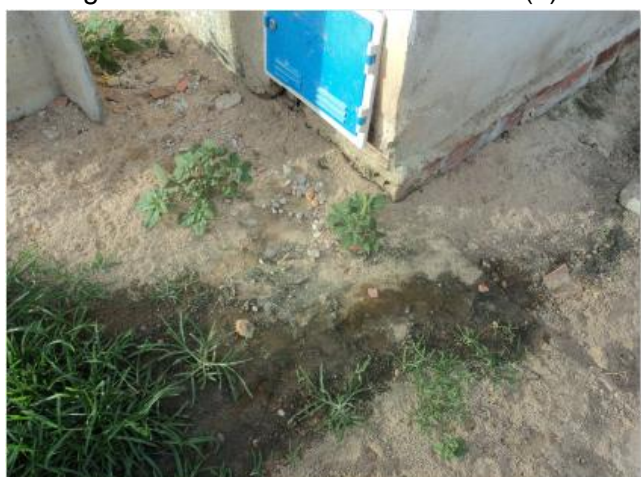
Foto 43 – Rede de distribuição: registro de descarga enterrado na Rua João Pinto de Mesquita.
