**RELATÓRIO DE FISCALIZAÇÃO
RF/CSB/0051/2013**

**Assunto: Fiscalização do Sistema de Abastecimento
de Água da Sede do Município de Lavras da
Mangabeira - Segmento Pressão e Continuidade**

COORDENADORIA DE SANEAMENTO BÁSICO

**Fortaleza – CE
Novembro/2013**

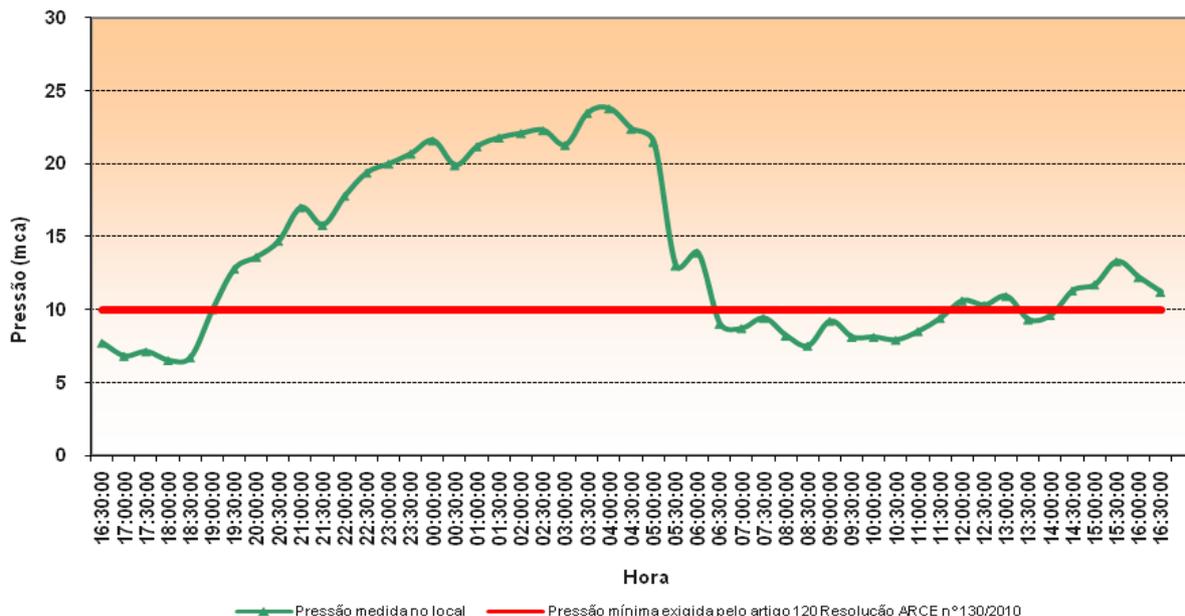
Gráfico 1 – Monitoramento de pressão contínua na rede de distribuição

Para o monitoramento da pressão contínua na rede de distribuição, utilizou-se o aparelho *datalogger*, instalando-o na rua Joaquim Vicente Machado (Previdência Social) - Centro, no período das 16:30h do dia 23/10 às 16:30h do dia 24/10/2013. Verificou-se que as pressões variaram entre 6,50 mca e 26,80 mca, com média de 13,66 mca, ao longo das 24 horas (**Gráfico 1**). Apresentando, portanto, pressão fora da faixa de 10 a 50 mca. No entanto, não houve descontinuidade no fornecimento de água, neste intervalo de tempo.

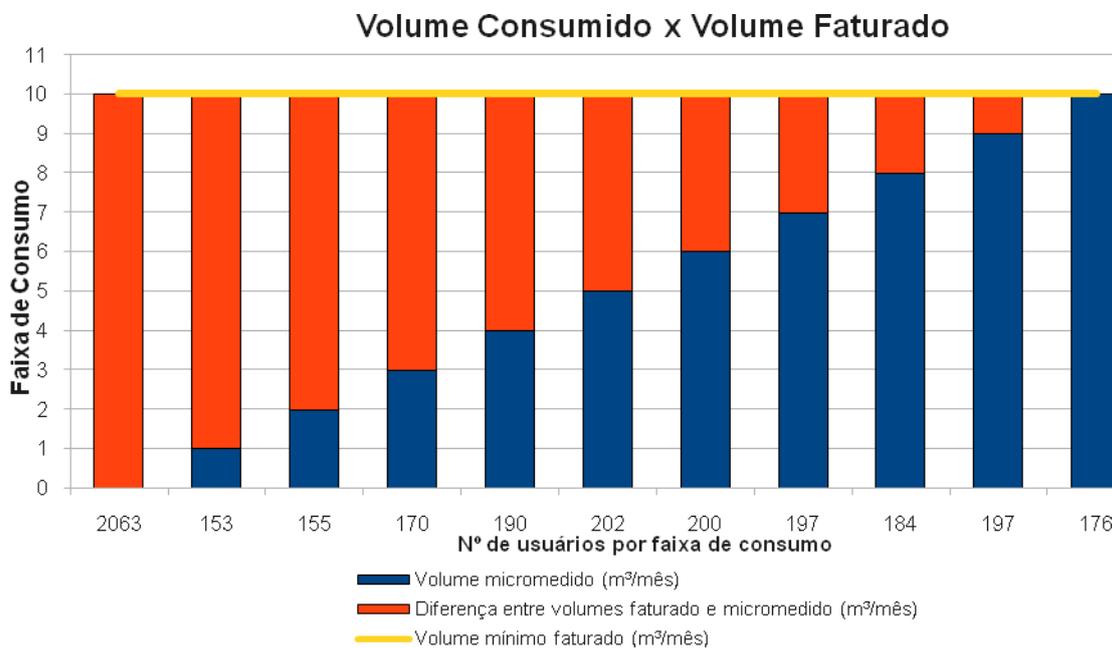
Gráfico 2 – Comparação do volume faturado versus o volume consumido

Foi solicitado à CAGECE a relação dos usuários com os consumos medidos e faturados para os meses de jul/13, ago/2013 e set/13. A CAGECE forneceu o consumo de 5.065 ligações. Analisando-se os volumes micromedidos da amostra enviada, do período de jul/13 a set/13, observa-se que 3.714 usuários (73,33% das ligações medidas) consumiram menos de 10m³, entretanto, foram faturados neste volume, ou seja, consumiram 8.567 m³ e pagaram 37.140 m³, isto é 28.573 m³ (76,93%) a mais do que consumiram, conforme o **Gráfico 2**. Este fato é consequência do problema frequente de falta de água e baixa pressão na rede de distribuição. Ressalta-se que, não necessariamente, estes usuários tiveram à sua disposição fornecimento de água para as suas necessidades básicas. Esta demanda reprimida é mais uma evidência da falta de continuidade do SAA de Lavras da Mangabeira.

Determinação D1 - A CAGECE deve, imediatamente, realizar o faturamento pelo volume micromedido até a normalização do abastecimento de água em Lavras da Mangabeira, visando corrigir a não conformidade verificada na constatação C1.

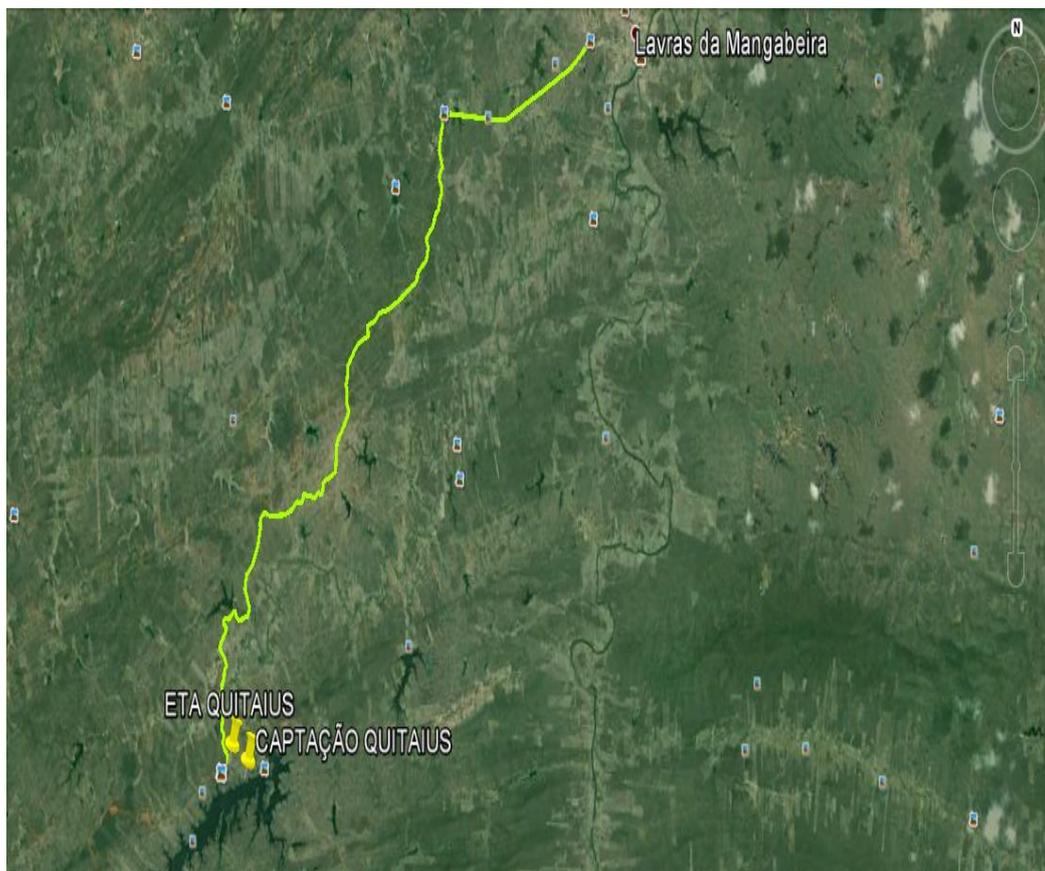
Foram verificados, em campo, trechos da adutora de água tratada e constataram-se vários reparos feitos pela CAGECE para mitigar os vazamentos (Figura 1). No entanto, os esforços realizados pela Companhia não garantem que as tubulações não sejam danificadas por materiais rochosos pontiagudos característicos do solo local, pois há evidência de que a tubulação não está assentada sobre colchão de areia ou material equivalente (Fotos 8 e 9). Dessa forma, uma vez que a adutora não está adequadamente disposta no solo, os vazamentos tornam-se frequentes, ocasionando a perda de água e prejudicando o abastecimento da sede do município.

Figura 1: Adutora de Lavras da Mangabeira

R2 - Realizar avaliação técnica das condições construtivas da adutora, incluindo avaliação do projeto e da execução da obra. Esta avaliação deverá ser conclusiva quanto a adequação do projeto e da obra da adutora às normas de engenharia. Avaliar, também, a operação e plano de manutenção da adutora. Tal estudo deverá ser encaminhado a ARCE no prazo de 90 dias a contar do recebimento deste Relatório. Caso sejam constatadas não-conformidades, seja no projeto, seja na obra, a CAGECE deverá apresentar prazo para recuperação da linha adutora, o qual não poderá ser superior a 180 (cento e oitenta) dias a contar da entrega do Relatório de Avaliação da Adutora;

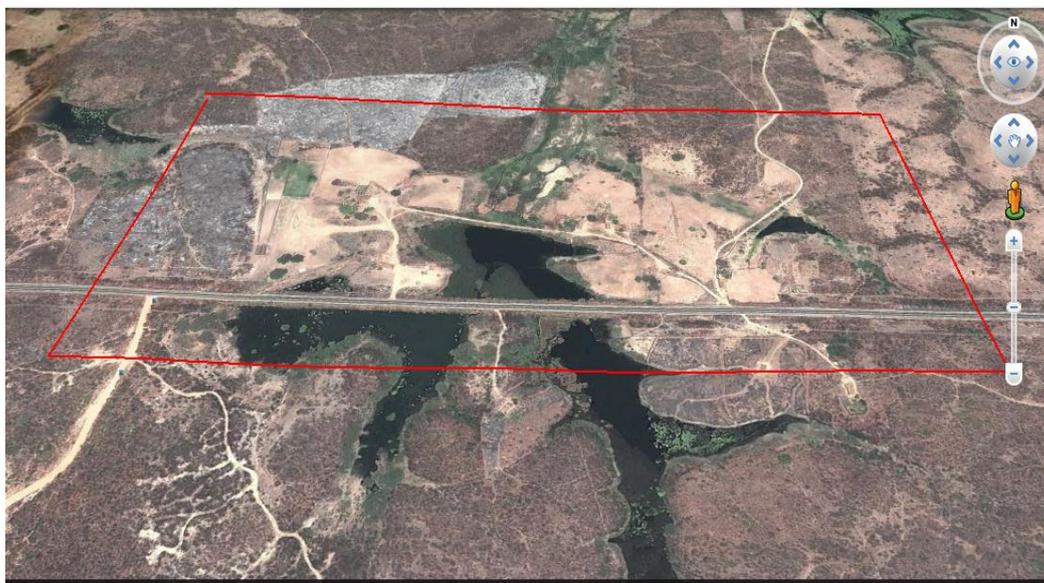
Verificou-se também que há várias ventosas danificadas e trechos da adutora com ligações clandestinas feitas por moradores (Fotos 10 a 21 e Figura 2). Desde 2009, a CAGECE vem registrando, por meio de boletim de ocorrência, esses casos na delegacia municipal, porém, até a presente data, sem efeito prático para solução do problema (fls. 120 a 122 do Processo PCSB/CSB/0280/2013).

Figura 2: Trecho ao longo da BR 230 onde ocorrem as ligações clandestinas de água.

R1 – Procurar junto ao SISAR, instalar abastecimento para a localidade situada ao longo da BR-230, responsável pelas ligações clandestinas de água. Ressalte-se que a população da localidade do Sítio Palmeira já solicitou a CAGECE providências relativas à instalação de um reservatório elevado pelo SISAR através do Protocolo 8040.000827/2013-00 (fls. 123 a 126 do processo PCSB/CSB/0280/2013);

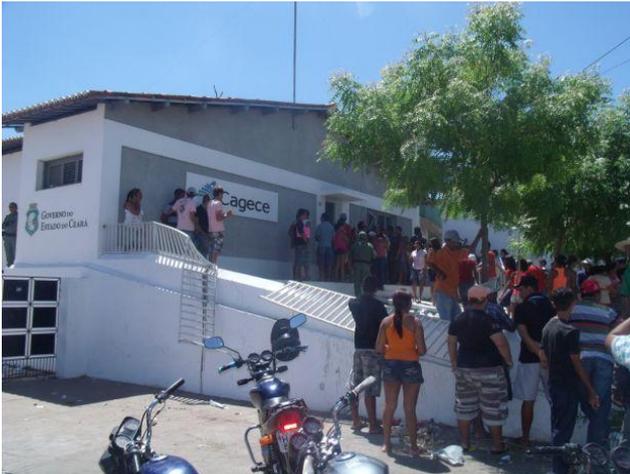
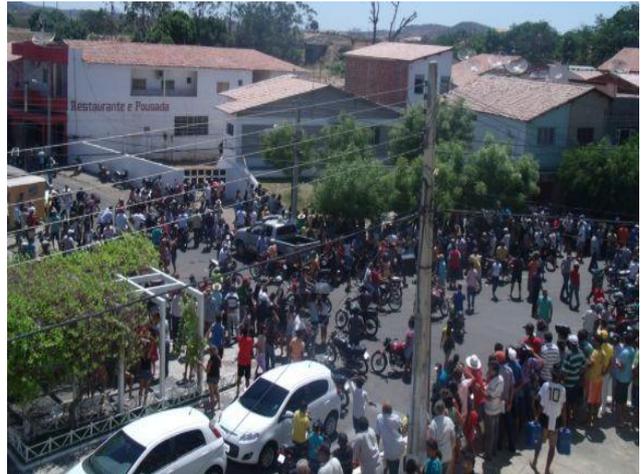
No dia 14 de outubro de 2013, moradores de Lavras da Mangabeira invadiram e deterioraram o escritório da CAGECE (Fotos 1 a 3), como forma de protesto pela falta de água no município. Segundo o Jornal Diário do Nordeste, os moradores relataram que a falta de água já permanecia há mais de duas semanas e que, em alguns pontos da

Fotos 1 e 2 - Protesto em frente ao escritório da CAGECE - Jornal Diário do Nordeste, dia 14/10/2013.

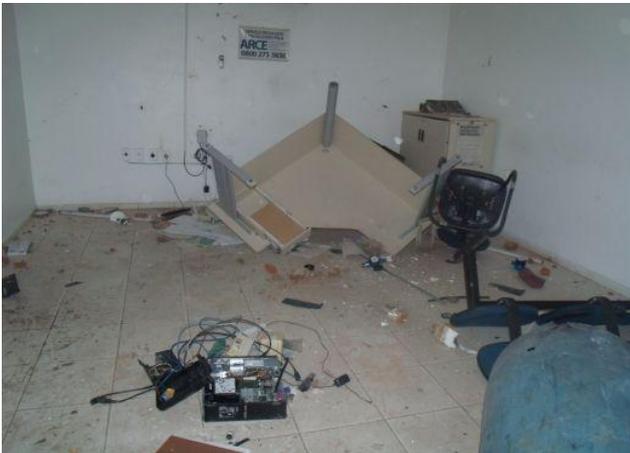
Foto 3 - Escritório destruído – Jornal Diário do Nordeste, dia 14/10/2013.

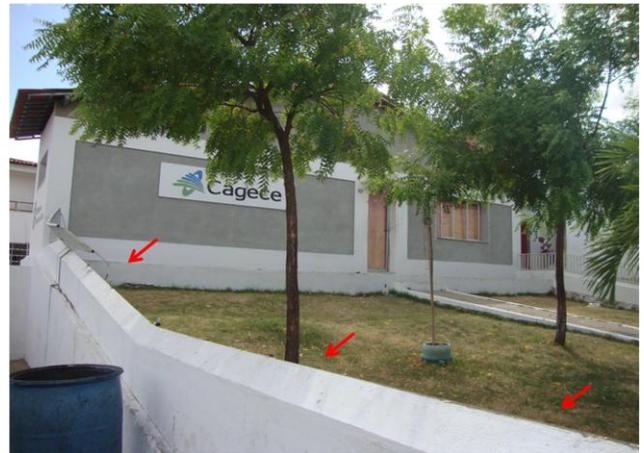
Ao chegar ao escritório comercial verificou-se a depredação da estrutura e dos equipamentos, realizada pelos manifestantes, nas grades de segurança, janelas, portas, mesas, cadeiras, computadores, divisórias, central de ar condicionado, material de escritório, telefones e outros objetos (Fotos 4 a 7).

Foto 4 – 24/10/2013: Vista do escritório com grades danificadas.

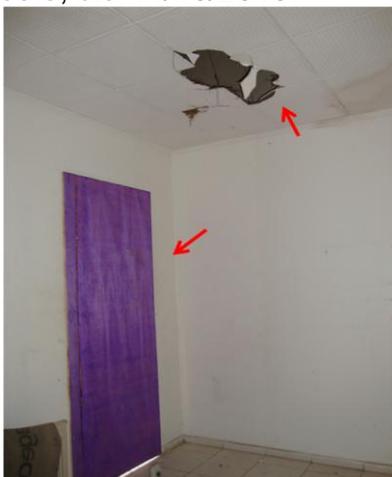
Foto 5 – 24/10/2013: Porta e teto do Escritório.

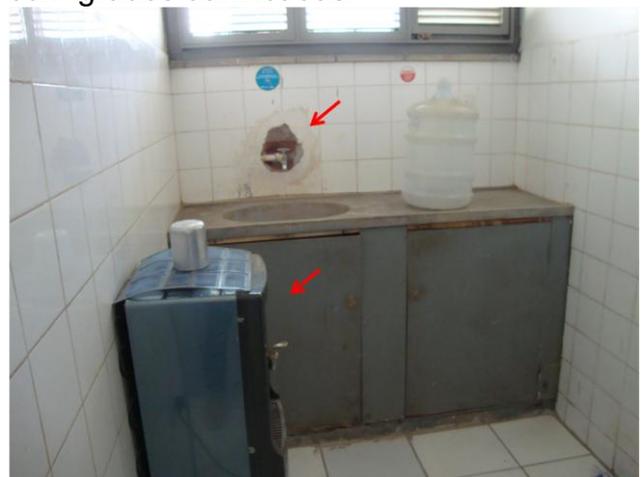
Foto 6 – 24/10/2013: Torneira da pia danificada.

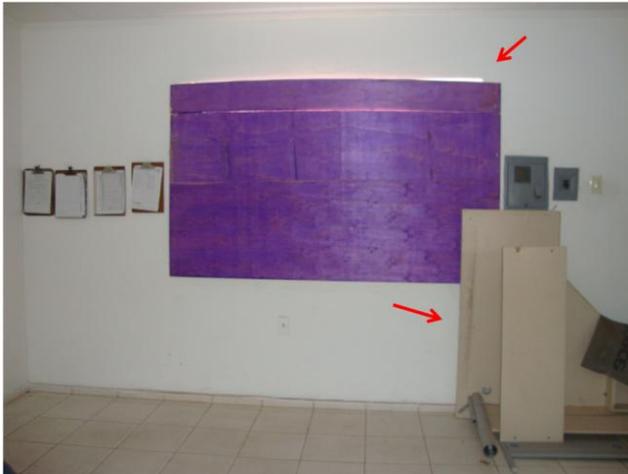
Foto 7 – 24/10/2013: Janela do escritório protegida com madeirite.

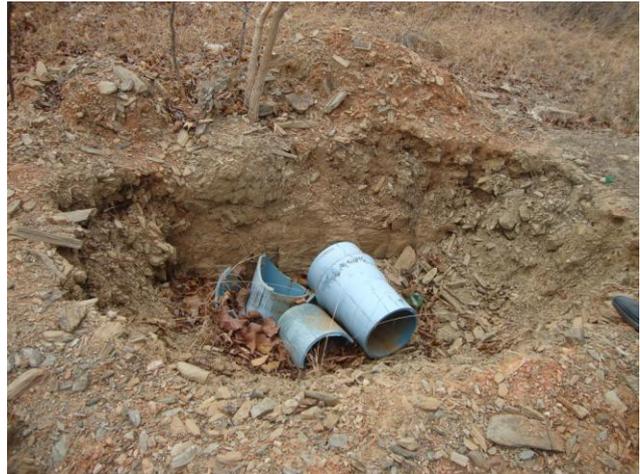
Foto 8 – 24/10/2013: Conserto em ponto de rompimento da adutora.

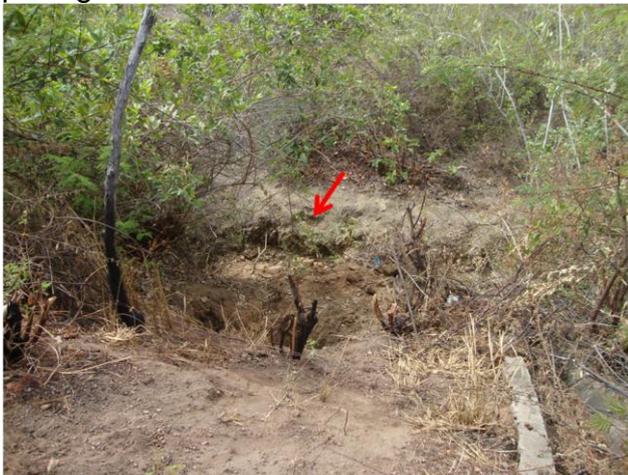
Foto 9 – 24/10/2013: Ponto de rompimento da adutora.

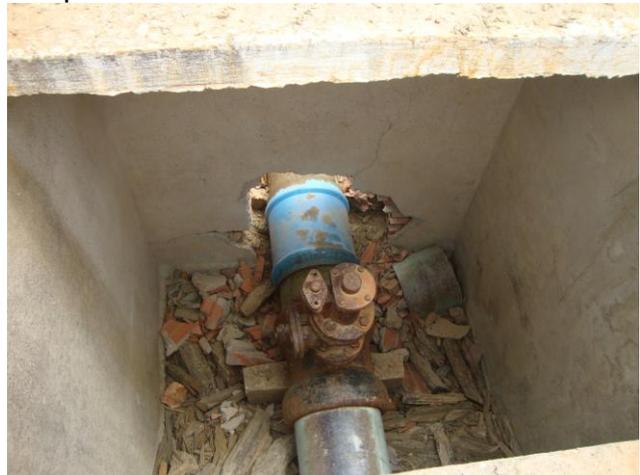
Foto 10 – 24/10/2013: Ventosa que sofreu ação de vandalismo.

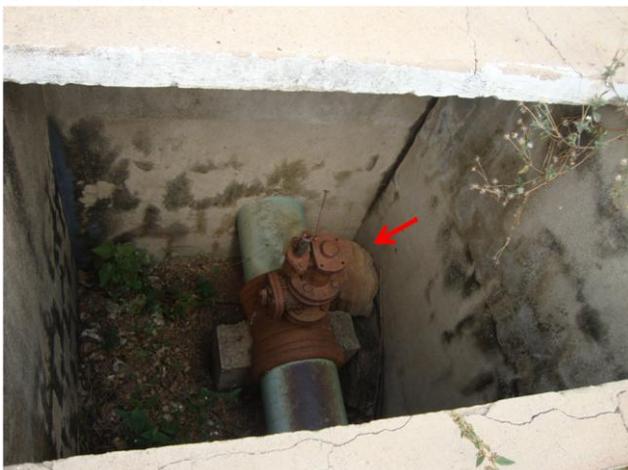
Foto 11 - 24/10/2013: Pedra utilizada por vândalos para danificar a ventosa.

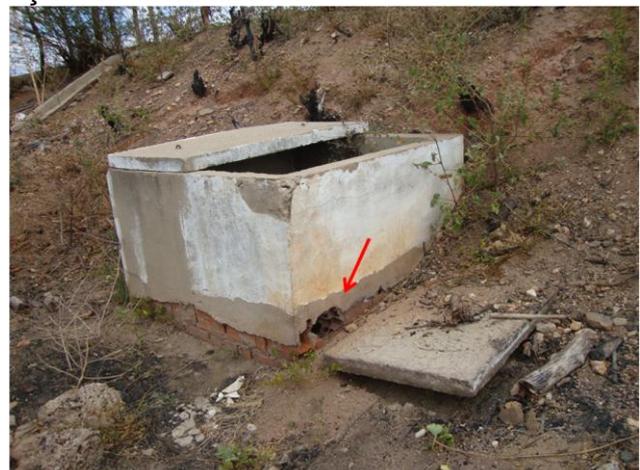
Foto 12 – 24/10/2013: Caixa de proteção de ventosa com furo feito por vândalos.

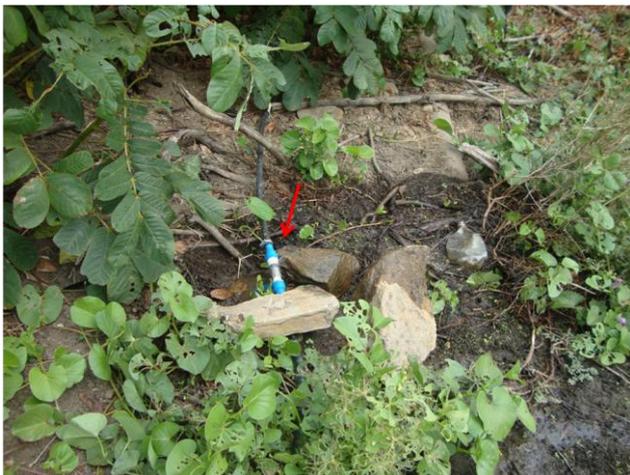
Foto 13 – 24/10/2013: ligação clandestina de água.

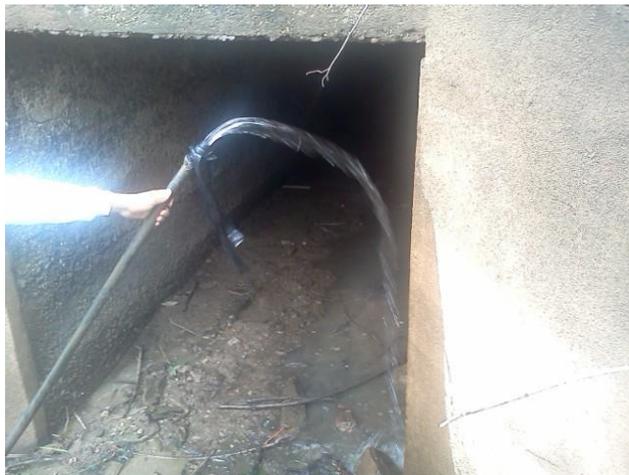
Foto 14 – 24/10/2013: Ligação clandestina de água.

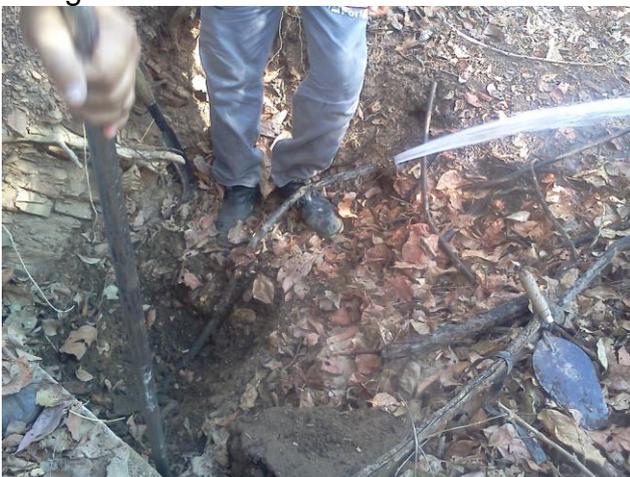
Foto 15 – 24/10/2013: Ligação clandestina de água.

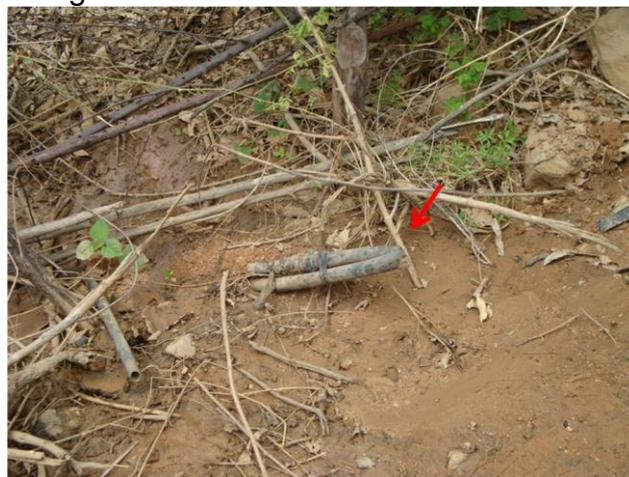
Foto 16 – 24/10/2013: Ligação clandestina de água.

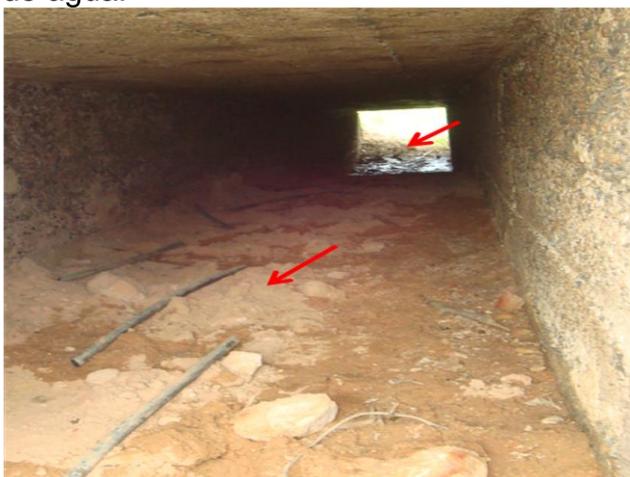
Foto 17 – 24/10/2013: Tubos usados nas ligações clandestinas.

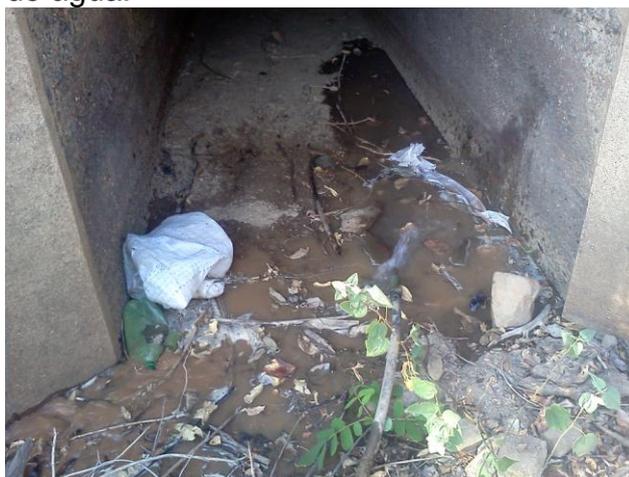
Foto 18 - 24/10/2013: Ligação clandestina de água.

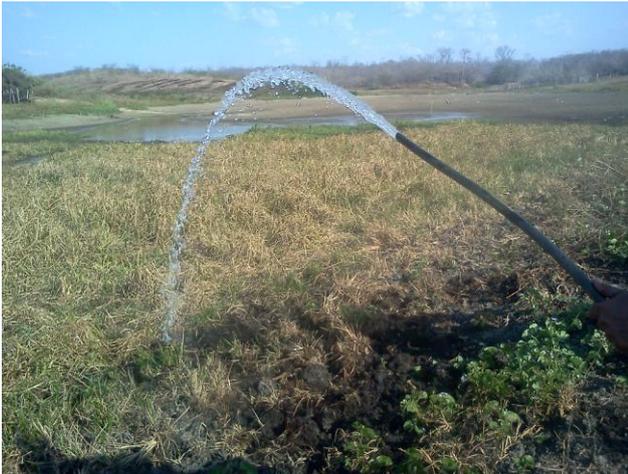
Foto 19 - Fornecida pela CAGECE: ligação clandestina de água.

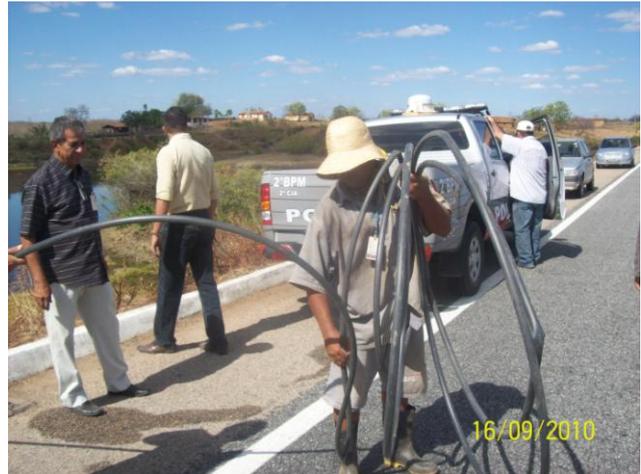
Foto 20 - Fornecida pela CAGECE: Eliminação de ligação clandestina, ao longo da BR-230.

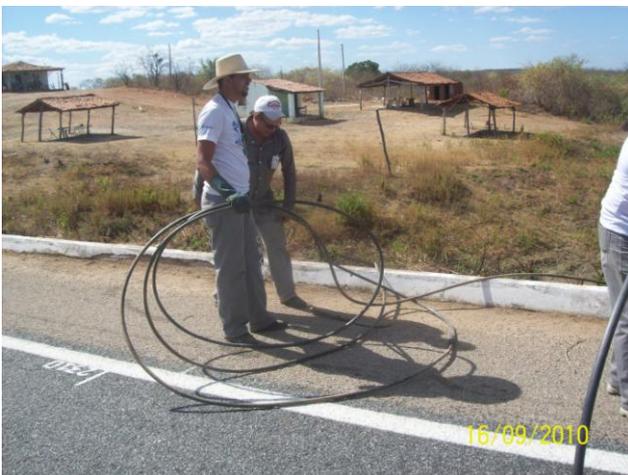
Foto 21 - Fornecida pela CAGECE: Eliminação de ligação clandestina de água, ao longo da BR-230.

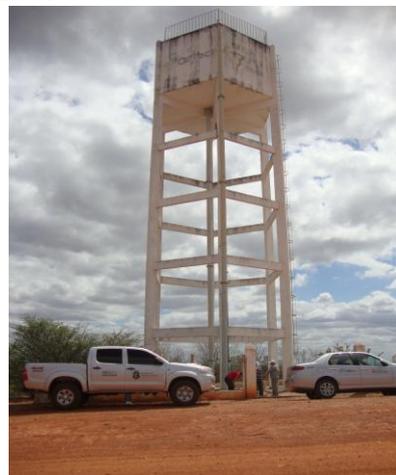
Além da adutora, inspecionou-se o REL-01 e foi constatado que a população também, tem invadido a área do reservatório, danificando sua cerca de proteção e o macromedidor na tubulação de entrada de água (Fotos 22 a 25).

Foto 22 - 24/10/2013: Reservatório intermediário da adutora de água tratada.

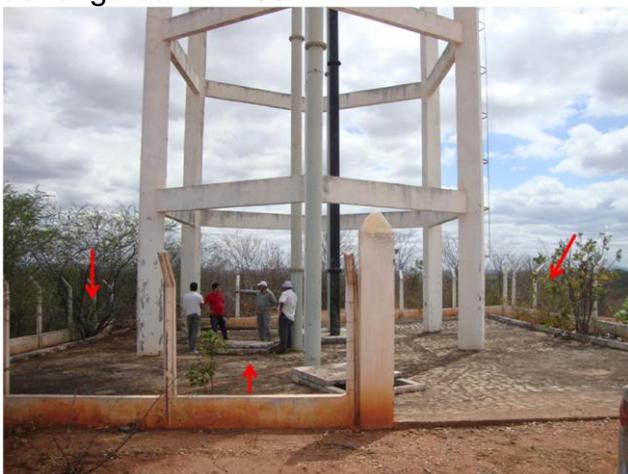
Foto 23 - 24/10/2013: Área do reservatório intermediário com sinais de depredação.

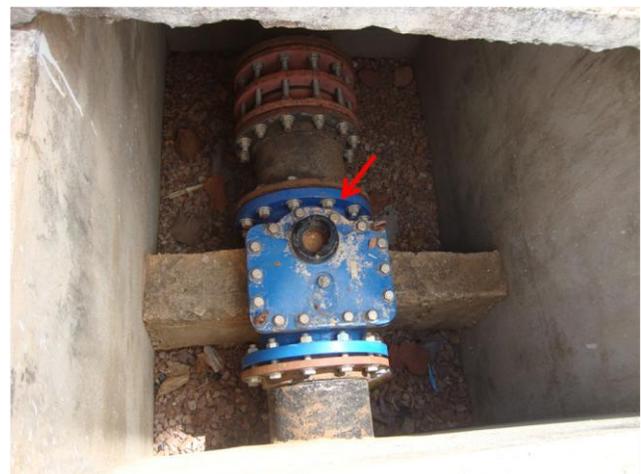
Foto 24 - 24/10/2013: Macromedidor danificado, na entrada do reservatório intermediário.

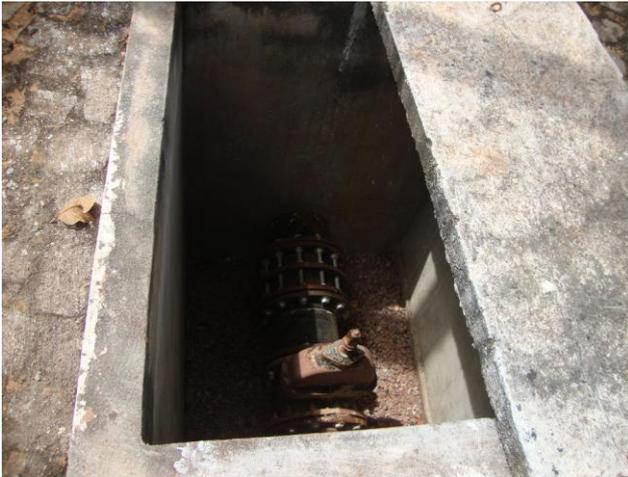
Foto 25 – 24/10/2013: Registro sem vlvante para dificultar o fechamento pelos vândalos.

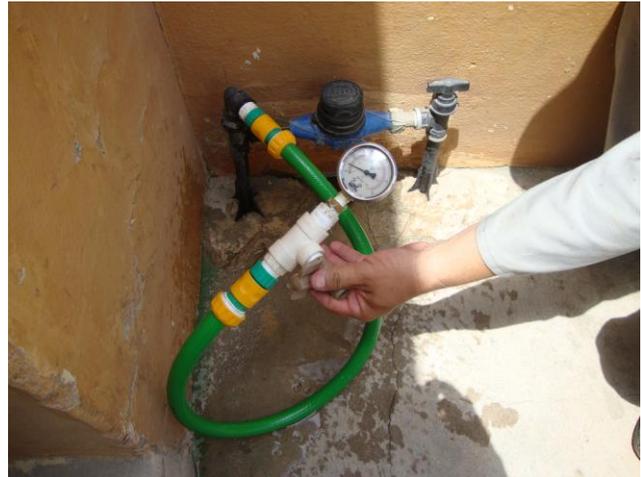
Para a verificação da informação, foram realizadas, no dia 24/10/13, medições instantâneas de pressão disponível na rede, em 10 pontos escolhidos na malha da rede de abastecimento de água. Os resultados demonstraram que das 10 medições efetuadas, 7 (sete) situaram-se abaixo de 10 mca (Fotos 26 a 28 e **Quadro 5**).

Foto 26 – 24/10/2013: Medição de pressão na Rua José Lobo, nº 659 – Além Rio.

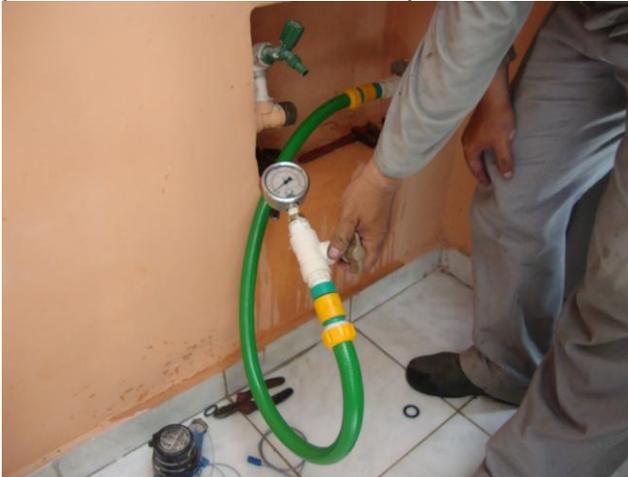
Foto 27 – 24/10/13: Medição de pressão na Rua Antônio Lobo, nº 462 – Centro.

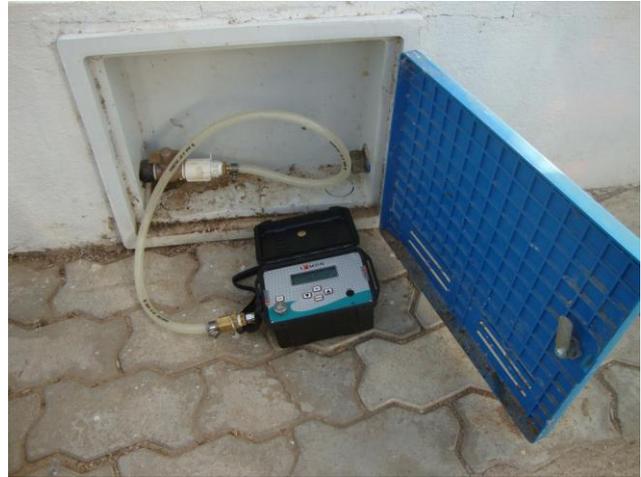
Foto 28 – Medição de pressão com instalação às 16:30h do dia 23/10/13 e retirada às 16:30h do dia 24/10/13, com aparelho *datalogger* na Rua Joaquim Vicente (Providência Social) - Centro.
