**RELATÓRIO DE FISCALIZAÇÃO
RF/CSB/0024/2013**

Assunto: Fiscalização do Sistema de Abastecimento
de Água da Sede do Município de Umirim e da
localidade de Caxitoré

COORDENADORIA DE SANEAMENTO BÁSICO

Agosto/2013

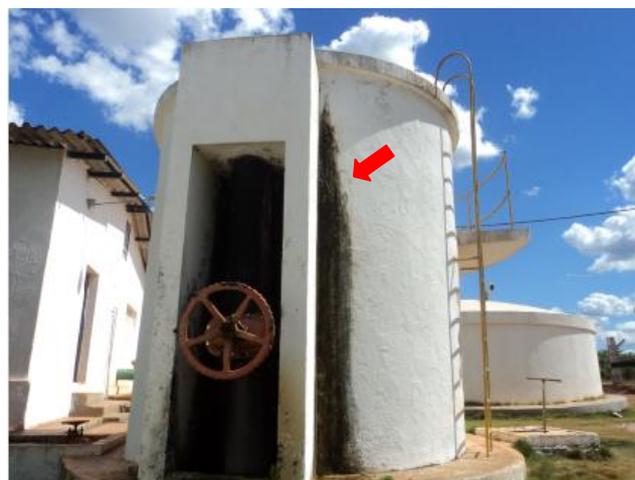
- a. A EECS não está identificada (Anexo A, item 1.1-II-7);
- b. O voltímetro do quadro de comando da EEAT/EELF está parado (Anexo A, item 1.4-II-2);
- c. O Filtro apresenta sinais de vazamento (Anexo A, item 1.2-IV-1);

Foto 9 – Filtro: sinais de vazamento.

Determinação D2 - A CAGECE deve realizar operação e manutenção adequada das unidades integrantes dos sistemas de abastecimento de água, visando corrigir as não conformidades descritas na constatação C2.

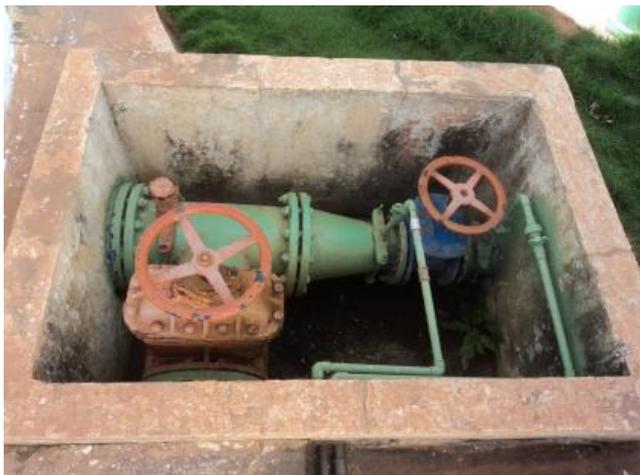
- d. A caixa de proteção do registro do filtro está sem grade (Anexo A, item 1.2-VI-1);
- e. A EEAT, EELF e o *Booster* estão sem identificação (Anexo A, item 1.4-I-1);

Foto 10 – Filtro: registro sem grade de proteção.

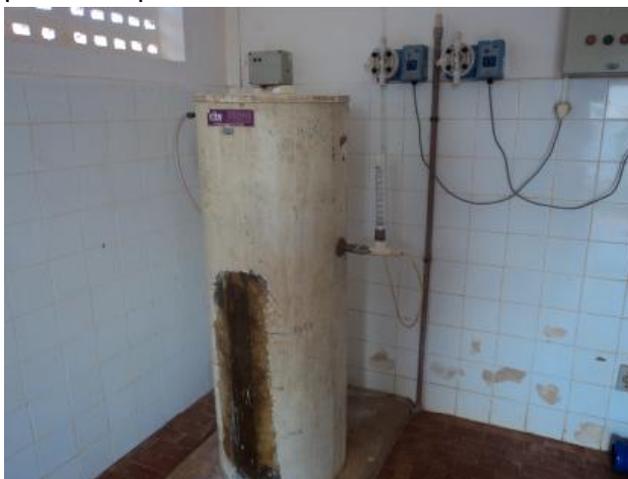
Foto 13 – Casa de química: sistema de fluoretação desativado.

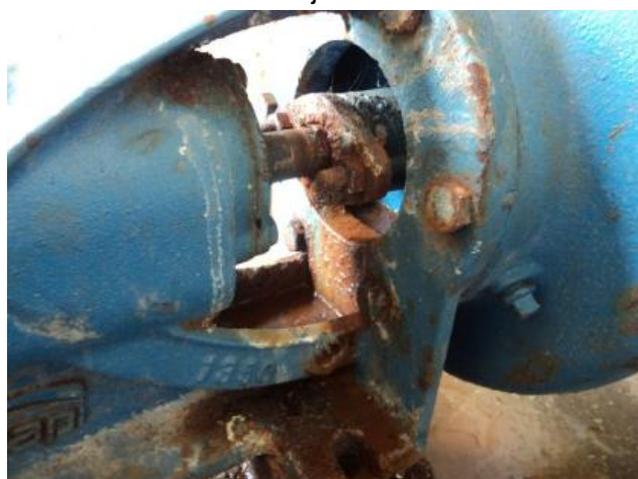
- f. O *Booster* está com vazamento e a base da bomba não está fixada (Anexo A, item 1.4-I-2);
- g. O REN-01 está sem identificação e com a pintura deteriorada; e o RAP-01 está sem identificação (Anexo A, item 1.5-II-1);

Foto 24 – *Booster*: vazamento no conjunto moto-bomba.

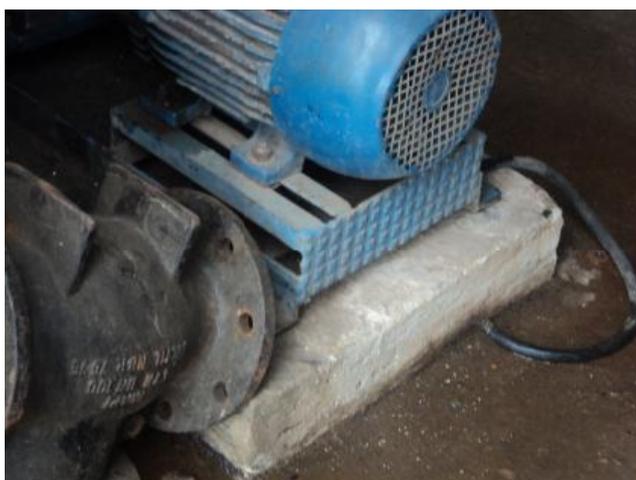
Foto 25 – *Booster*: conjunto moto-bomba sem fixação.

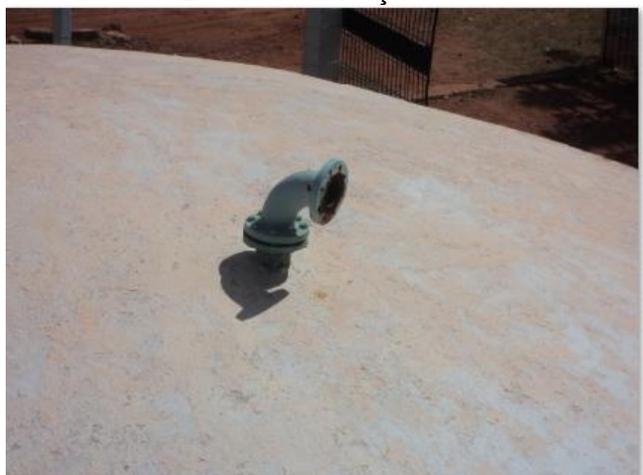
Foto 28 – RSE-01: tubulação de ventilação sem tela de proteção.

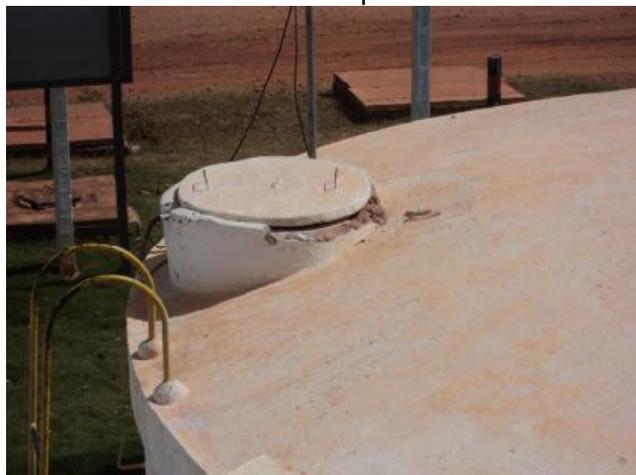
- h. A escada de acesso do RAP-01 está sem um degrau, impossibilitando a subida no reservatório (Anexo A, item 1.5-II-3);
- i. O RSE-01 está com a estrutura da base da tampa de inspeção deteriorada e o REN-01 estão com a tampa de inspeção deteriorada (Anexo A, item 1.5-II-9);

Foto 29 – RSE-01: estrutura deteriorada da tampa de inspeção.

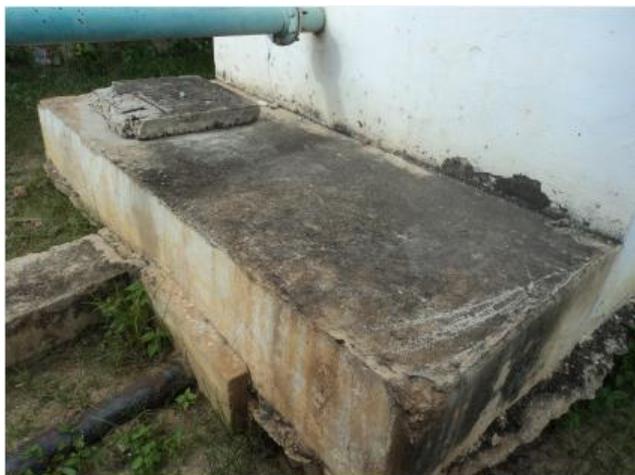
Foto 32 – REN-01: ausência de identificação e pintura.

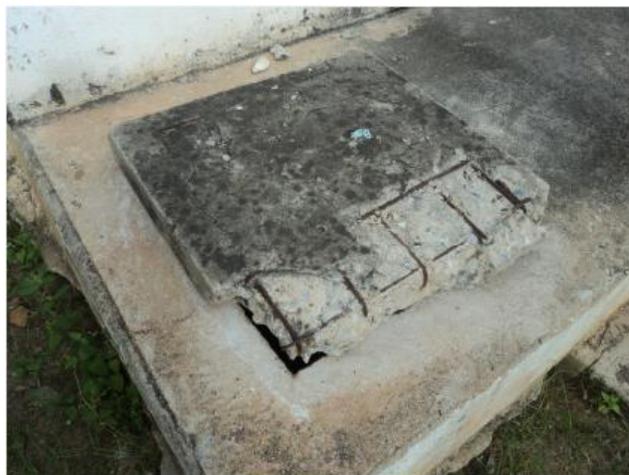
Foto 33 – REN-01: tampa de inspeção deteriorada.

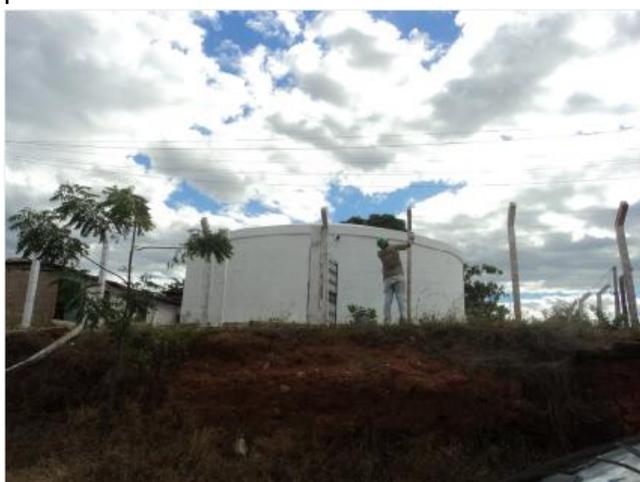
Foto 34 – RAP-01: ausência de identificação.

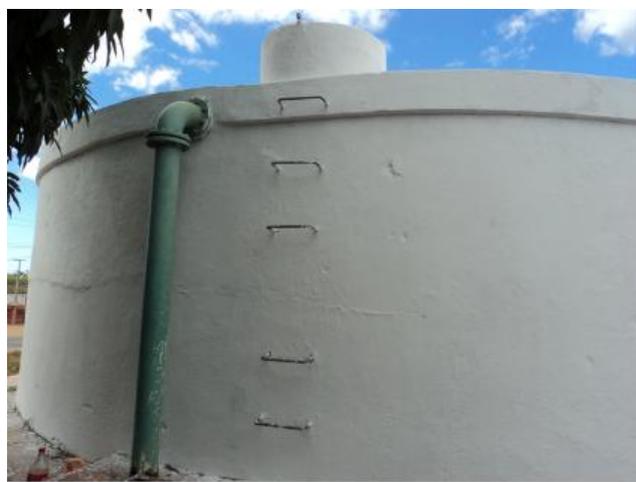
Foto 35 – RAP-01: escada sem degrau.

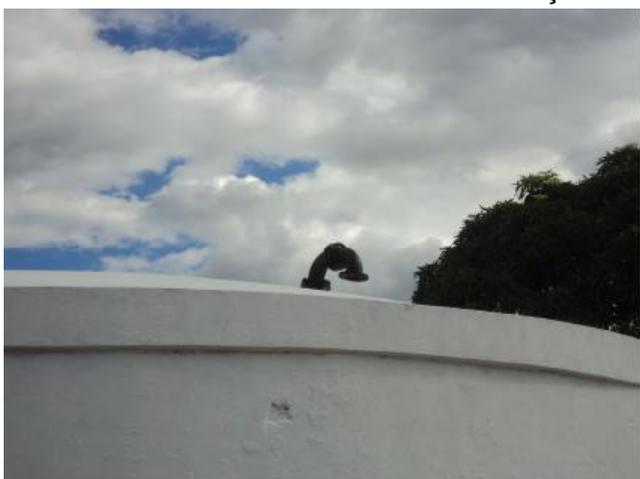
Foto 36 – RAP-01: tubulação de ventilação sem tela de proteção.

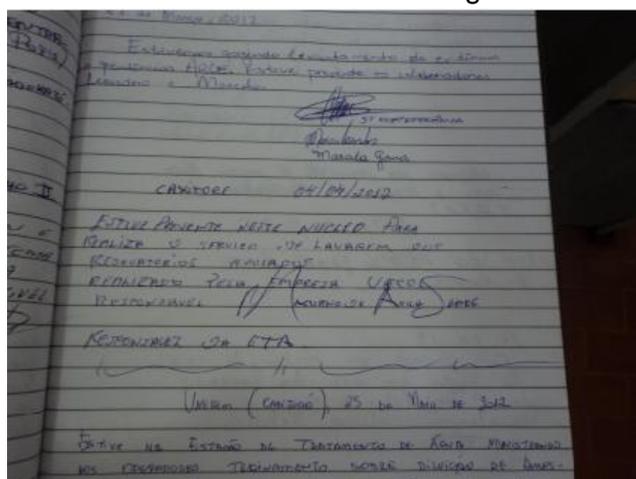
- j. A última limpeza dos reservatórios foi realizada em abril/2012 (Anexo A, item 1.5-II-15);
- k. Dos 8 (oito) registros de descarga inspecionados na rede de distribuição, 7 estão sem caixa (Anexo A, item 1.6-IV-2)*;

Foto 37 – Reservatórios: registro da última limpeza realizado em abril de 2012.

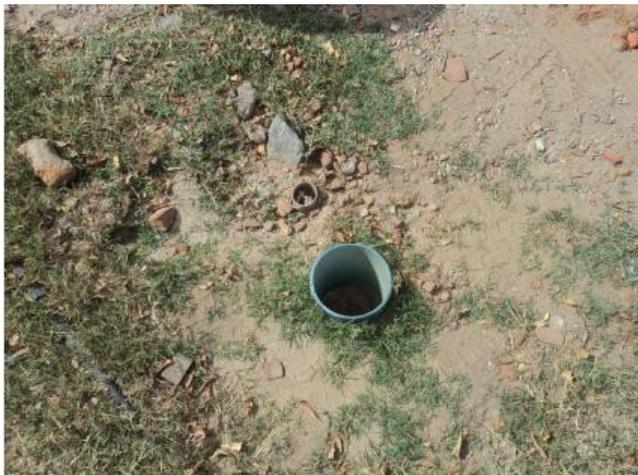
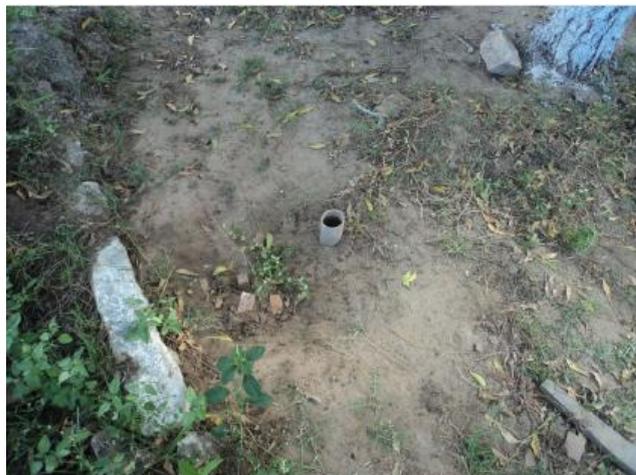
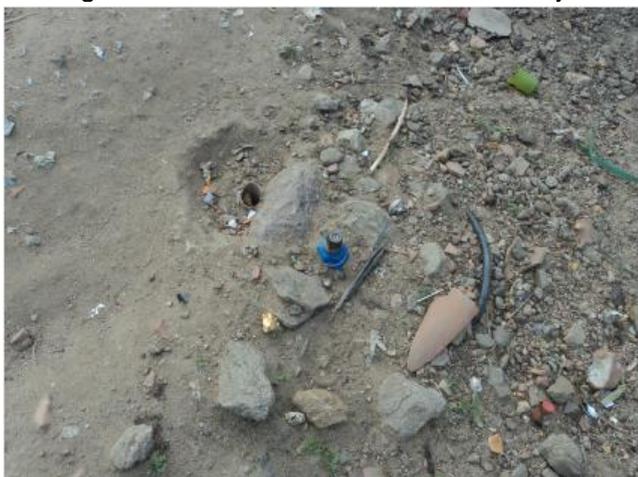
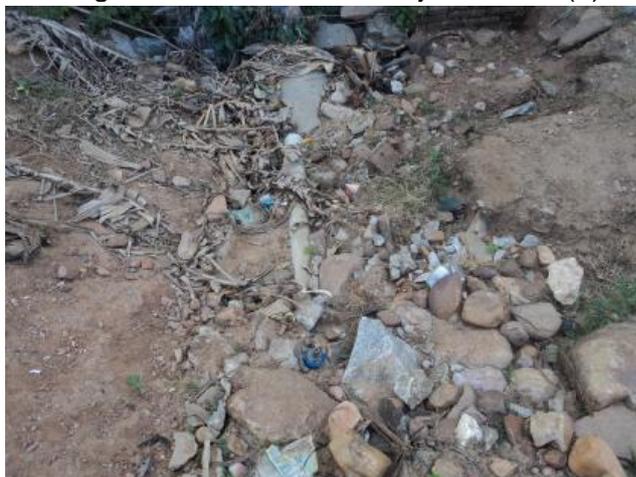
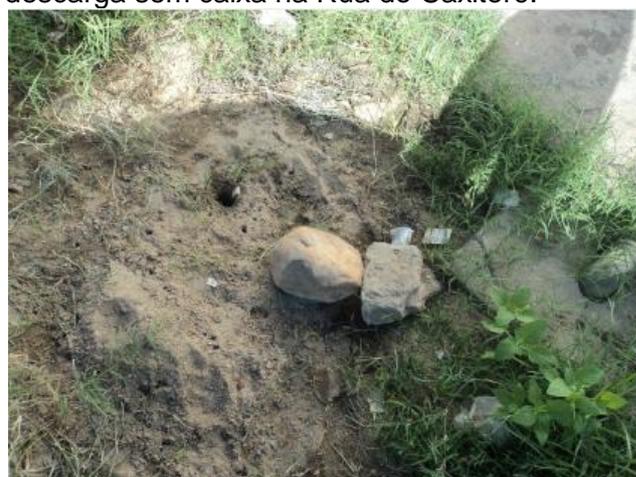
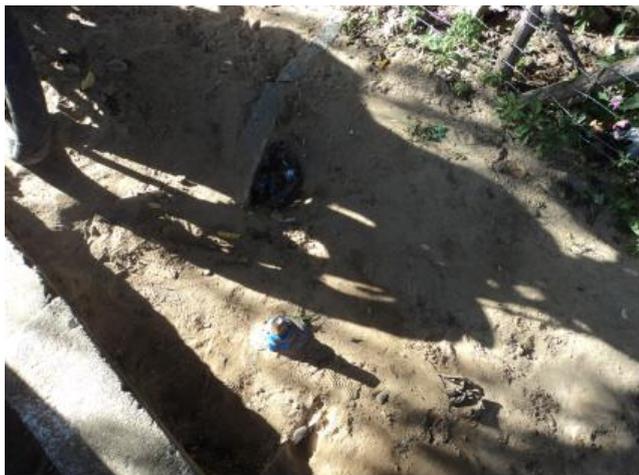
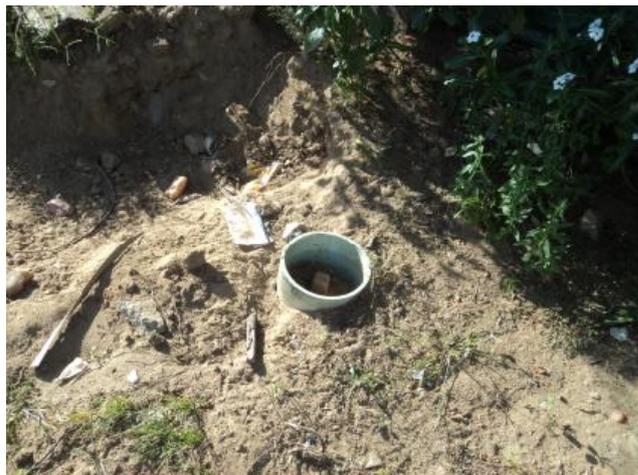
Foto 38 – Rede de distribuição: registro de descarga sem caixa na Rua Rafael C. Araújo.

Foto 39 – Rede de distribuição: registro de descarga sem caixa na Rua Major Adelino (1).

Foto 40 – Rede de distribuição: registro de descarga sem caixa na Rua Major Adelino (2).

Foto 41 – Rede de distribuição: registro de descarga sem caixa na Rua do Caxitoré.

Foto 43 – Rede de distribuição: registro de descarga sem caixa na Rua Farias Bezerra.

Foto 44 – Rede de distribuição: registro de descarga sem caixa na Rua Francisco Carlos.

Foto 45 – Rede de distribuição: registro de descarga sem caixa na Rua do trilho.

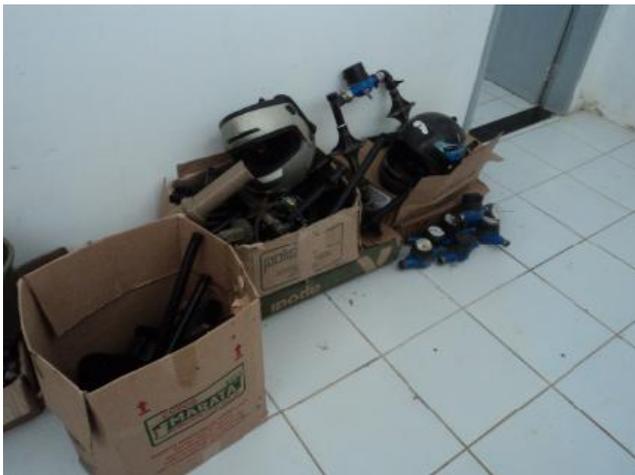
- l. O almoxarifado da loja de atendimento está desorganizado com materiais dispostos no chão (Anexo A, item 4-II-4 e 5);

Foto 60 – Almoxarifado: materiais no chão.

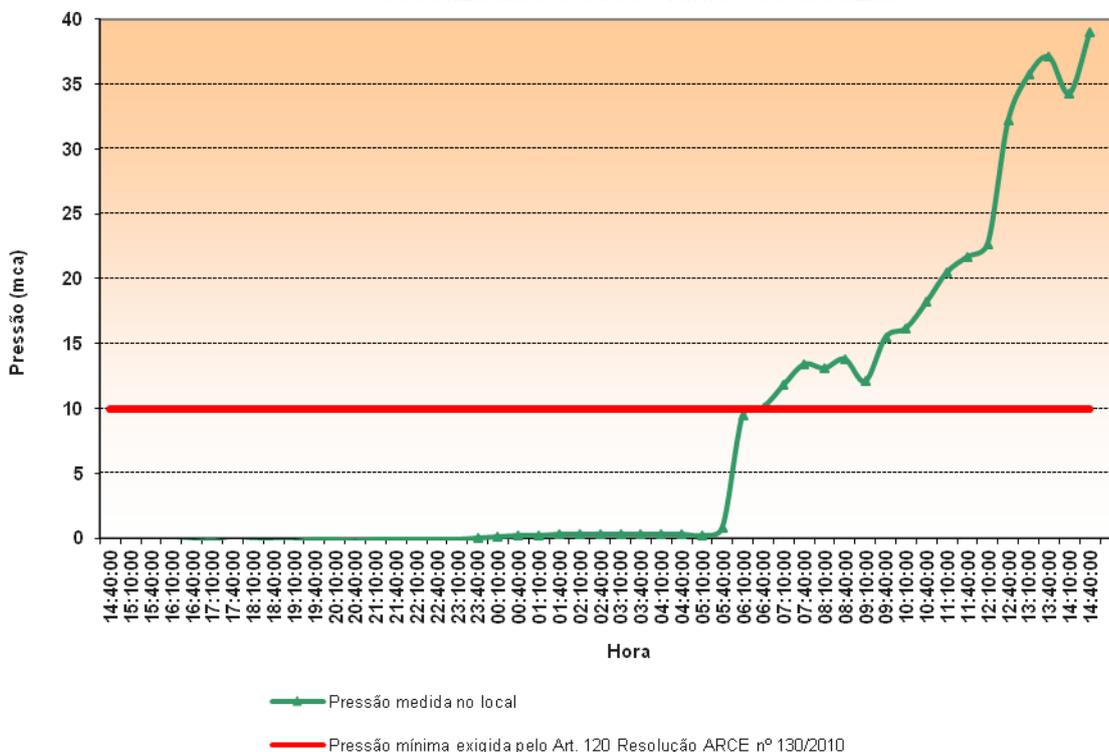
- a. De acordo com o RECOP ocorreu “distribuição de água no sistema feito alternada (manobra com registro)” (**Anexo A**, item **1.6-III-1**)*;
- b. A ARCE realizou Monitoramento da pressão com a instalação às 14:40 horas do dia 31/07/2013 e retirada às 14:40 horas do dia 1/08/13, do aparelho datalogger, no endereço localizada na Rua Rufino de Souza. De 49 pontos medidos, 19 encontraram-se abaixo de 0 mca (**Anexo A**, item **1.6-III-1**)*;

Gráfico 1 – Monitoramento da pressão com a instalação às 14:40 horas do dia 31/07/2013 e retirada às 14:40 horas do dia 1/08/13, do aparelho datalogger, no endereço localizada na Rua Rufino de Souza.
