**RELATÓRIO DE FISCALIZAÇÃO
RF/CSB/0027/2013**

**Assunto: Fiscalização dos Sistemas de
Abastecimento de Água e de Esgotamento Sanitário
do Município de Mulungu**

COORDENADORIA DE SANEAMENTO BÁSICO

**Fortaleza – CE
Agosto/2013**

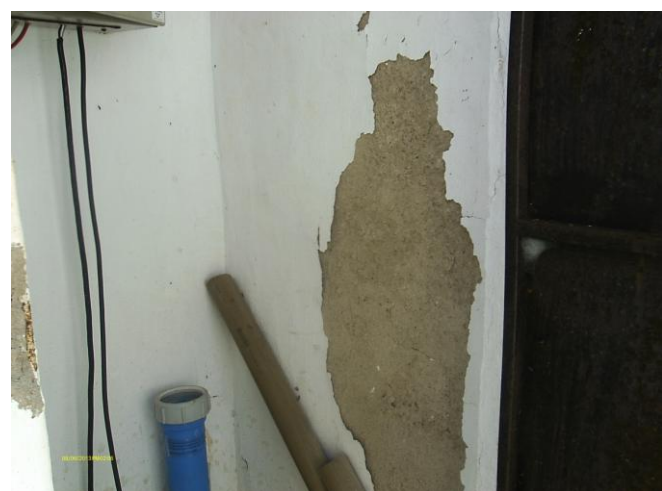
- a) Não existe identificação nos poços PT-09 e PT-10 ;
- b) A área do PT-09 não está delimitada e não existe entrada que dê acesso ao poço;
- c) A casa de abrigo do PT-08 está com pintura deteriorada ;

Foto 12 – PT-08: pintura deteriorada.

Determinação D4 - A CAGECE deve realizar operação e manutenção adequada das unidades integrantes dos sistemas de abastecimento de água e/ou esgotamento sanitário, visando corrigir as não conformidades descritas na constatação C4.

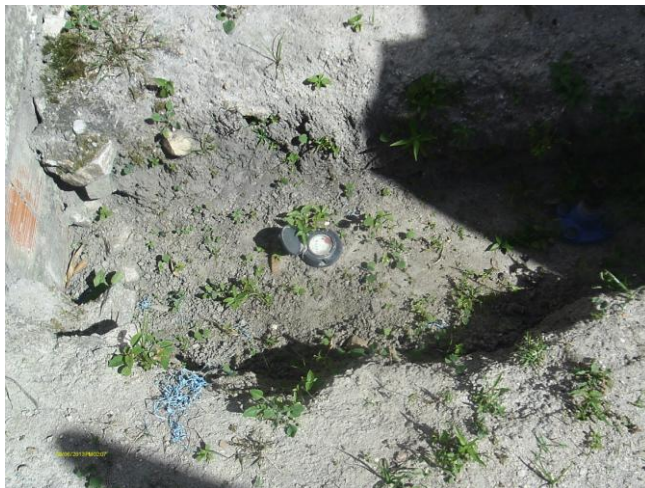
- n) A última limpeza realizada nos reservatórios RAP-01 e RAP-02 foi no dia 30/07/2012, portanto há mais de 06 (seis) meses;
- o) No PT-08 e PT-09 há medidores proporcionais sem caixa de proteção;

Foto 13 – PT-08: medidor instalado sem caixa de proteção.

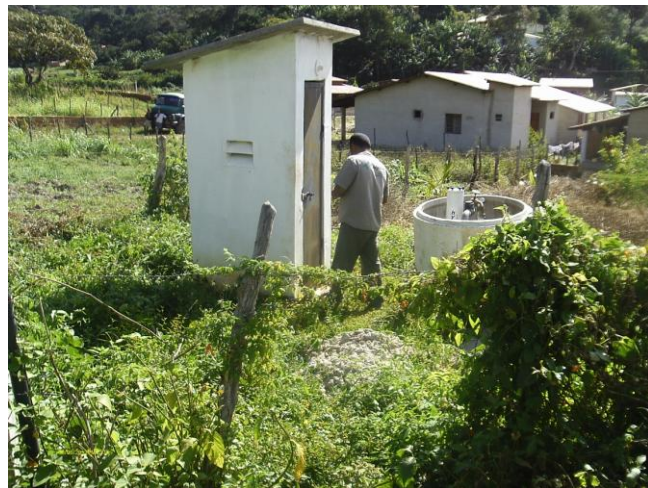
Foto 14 – PT-09: casa de abrigo sem identificação.

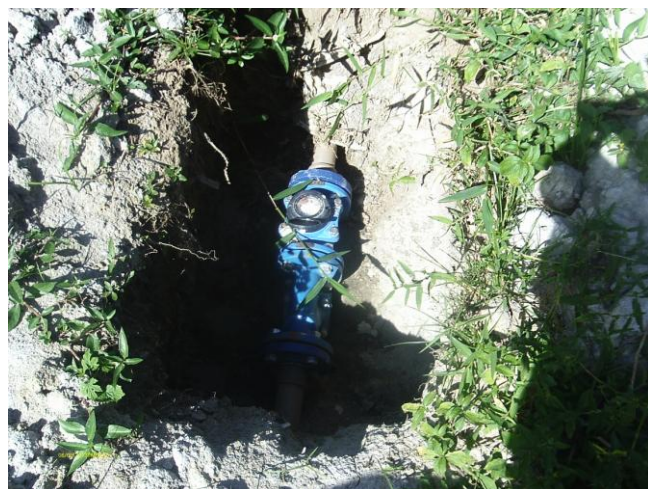
Foto 16 – PT-09- medidor instalado sem caixa de proteção.

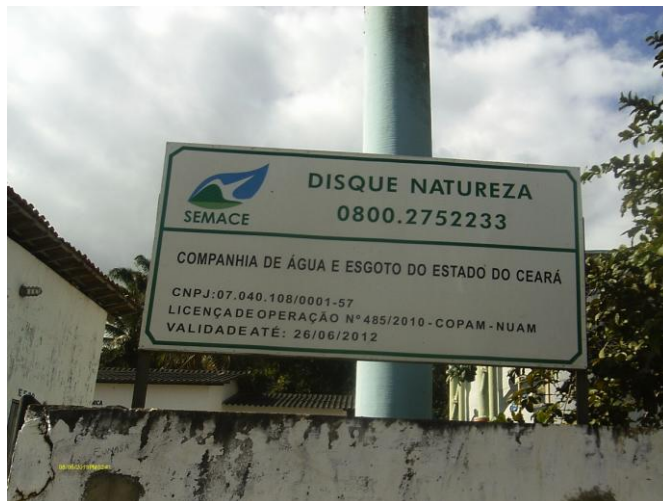
Foto 21 – Placa da licença de operação da SEMACE com data de validade desatualizada.

R1 – A CAGECE atualize a data de validade da licença de operação da SEMACE na placa que se encontra na entrada da ETA.

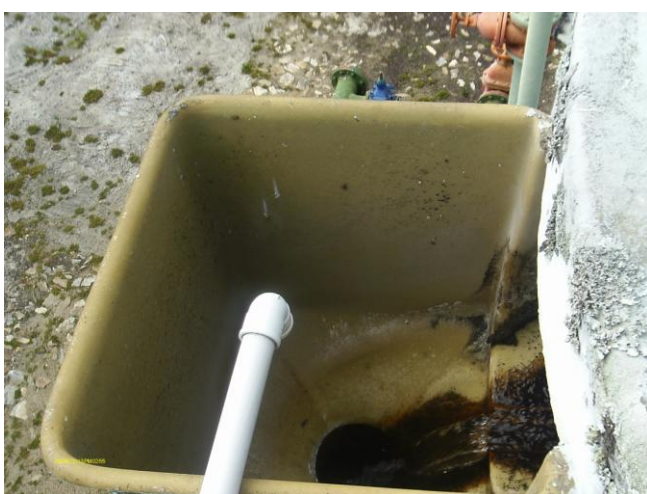
Foto 24 – Calha de saída de água sem tampa.

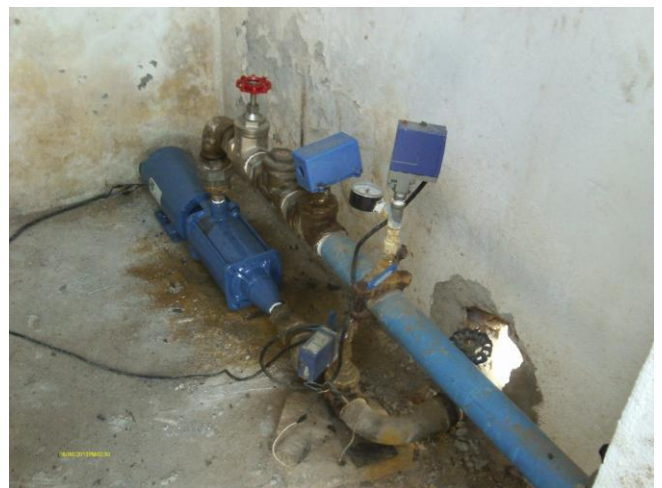
Foto 38 – Booster Sítio Espeto: ausência de bomba reserva.

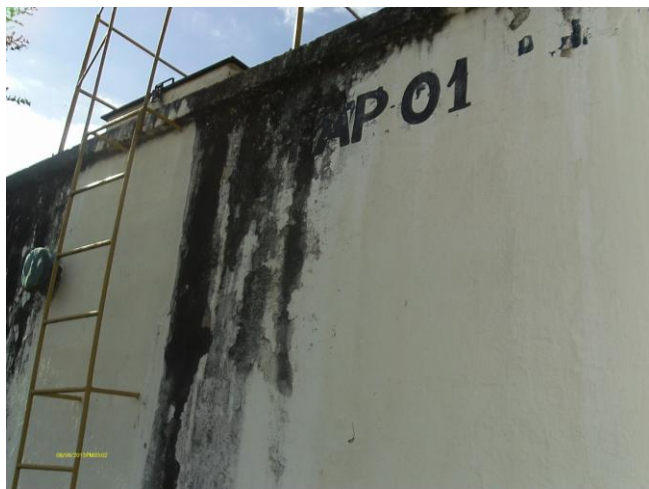
- k) As tampas de inspeção do RAP-01 e RAP-02 estão enferrujadas;
- l) Existe vegetação excessiva na área do RAP-02;
- m) Os reservatórios RAP-01 e RAP-02 estão com pintura deteriorada;*

Foto 45 – RAP-01: pintura deteriorada e escada de acesso.

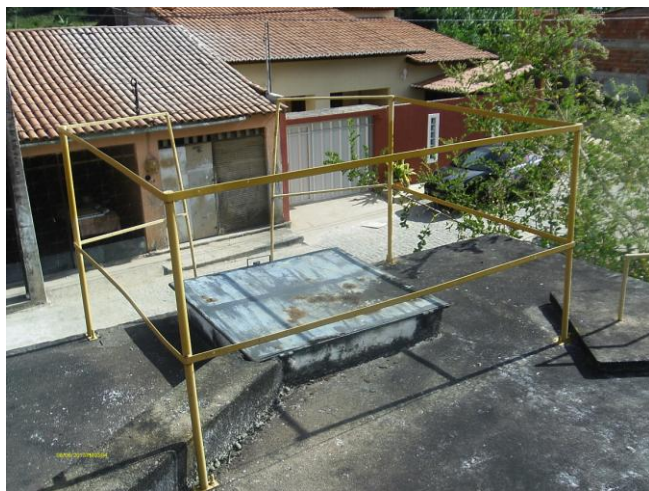
Foto 47 – RAP-01: tampa de inspeção enferrujada.

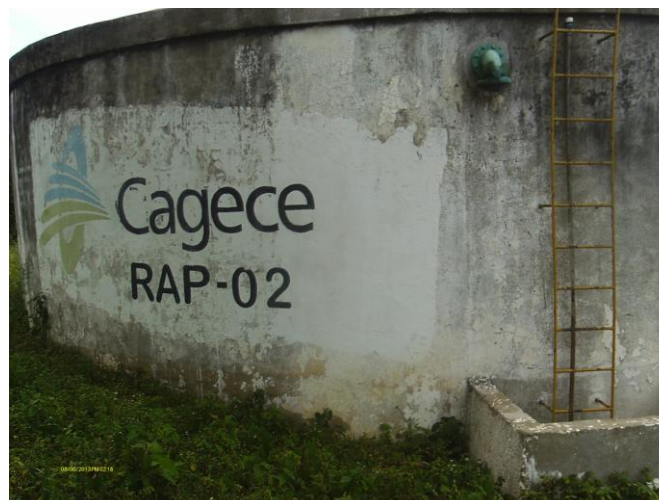
Foto 50 – RAP-02: pintura deteriorada.

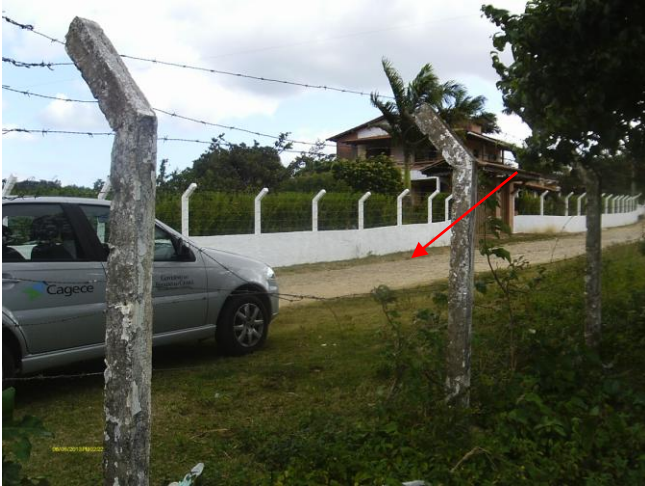
- p) No RAP-02 a caixa do registro está sem grade de proteção;
- q) Na área do RAP-02 a cerca está danificada;
- r) Na Rua Santa Inês há um registro de descarga soterrado;

Foto 51 – RAP-02: cerca danificada.

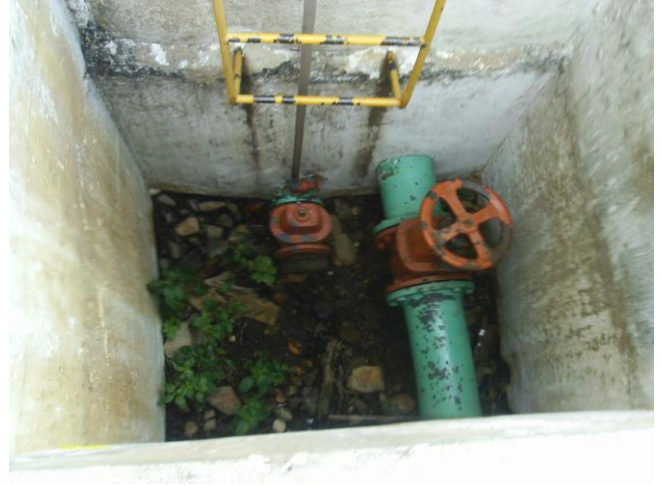
Foto 52 – RAP-02: caixa do registro sem grade de proteção.

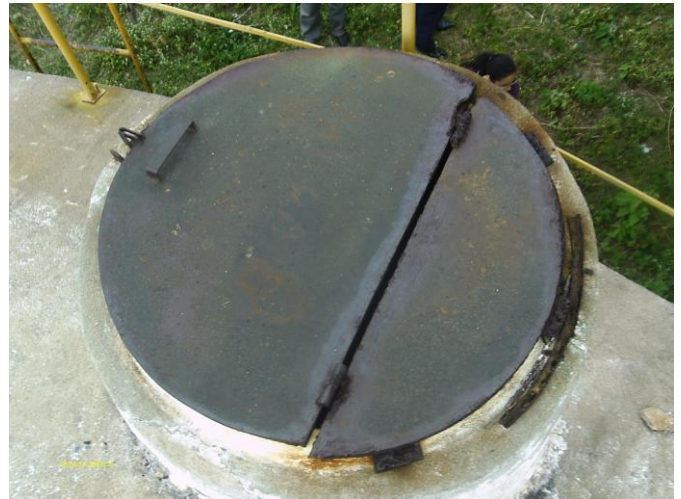
Foto 54 – RAP-02: tampa de inspeção enferrujada.

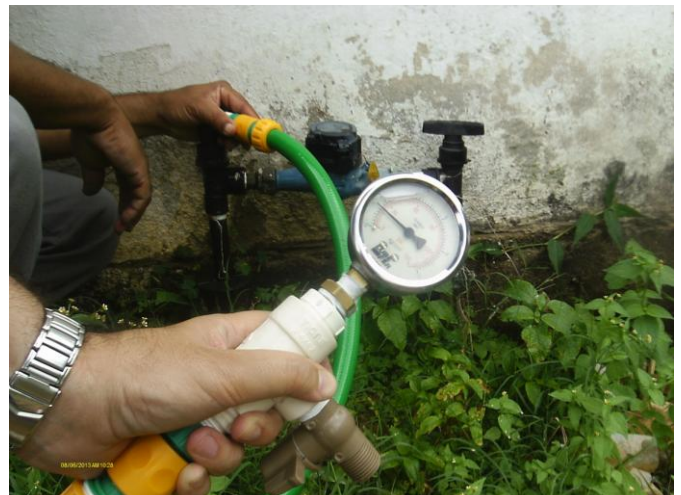
- a) A ARCE realizou medições instantâneas de pressão disponível na rede no dia 06/8/2013, em pontos, mais especificamente, nos cavaletes das ligações de água, adequadamente espaçados. Os resultados demonstram que das 5 (cinco) medições efetuadas, 2 (duas) situaram-se fora da faixa de 10 a 50 mca, nos endereços Rua Areias, 135 – Centro e Rodovia CE-065, 21 (Anexo II, item 23).

Foto 56 – Medição de pressão instantânea no endereço Rua Santa Inês, 10 – Centro.

Determinação D2 - A CAGECE deve cumprir as normas técnicas e os procedimentos estabelecidos para fornecer água com pressão de acordo com os limites estabelecidos pela ARCE, visando corrigir as não conformidades descritas na constatação C2.

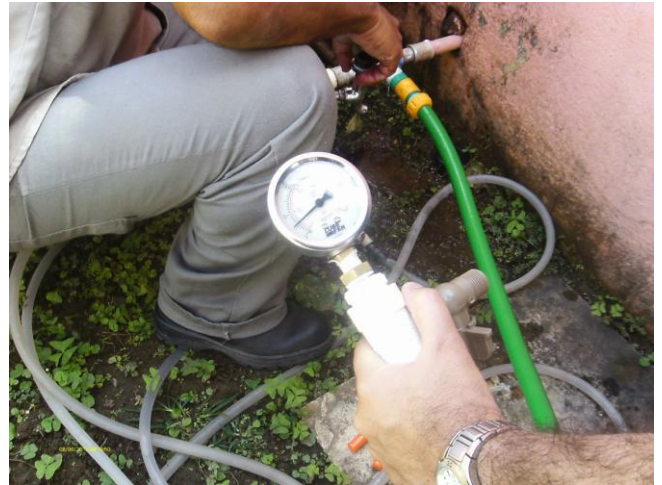
Foto 58 – Medição de pressão instantânea de pressão no endereço: Praça Coletor Bezerra Borges, 147 - Centro.

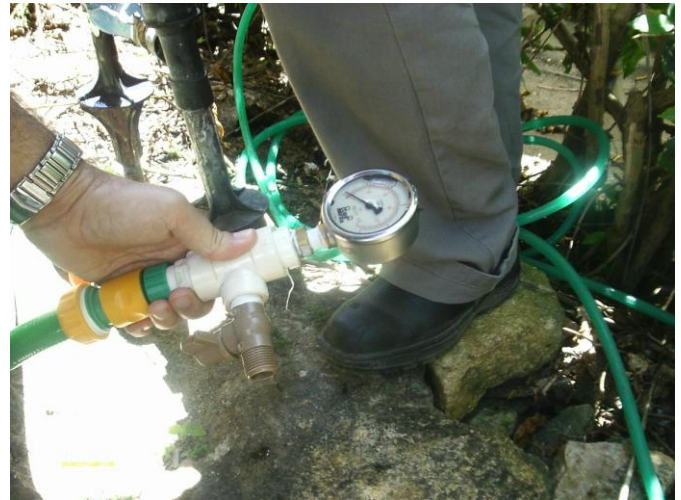
Foto 60 – Medição de pressão instantânea de pressão no endereço: Rodovia CE-065, 21 – Centro.

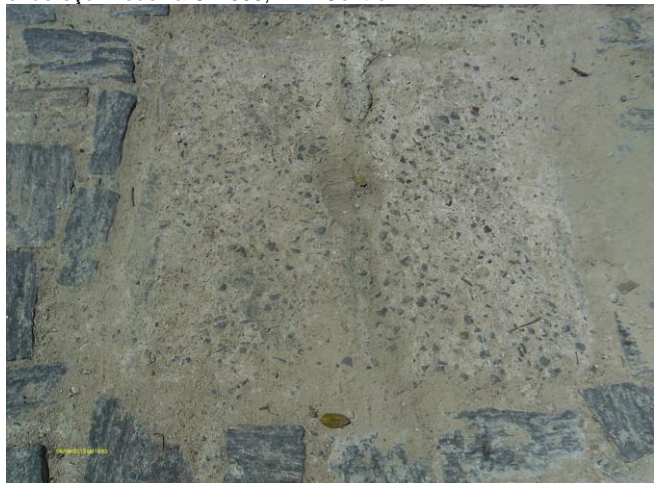
Foto 62 – Registro de descarga na rede soterrado: Rua Antenor Frota Vanderley (2).

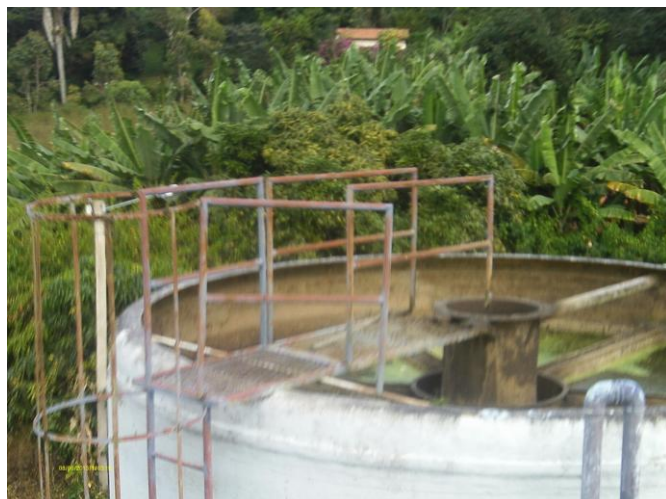
- s) As escadas de acesso aos reatores estão enferrujadas;
- t) Há um vazamento na entrada da torre de equilíbrio que se encontra na ETE.

Foto 70 – Pasarelas, guarda-corpo e escadas de acesso dos reatores.

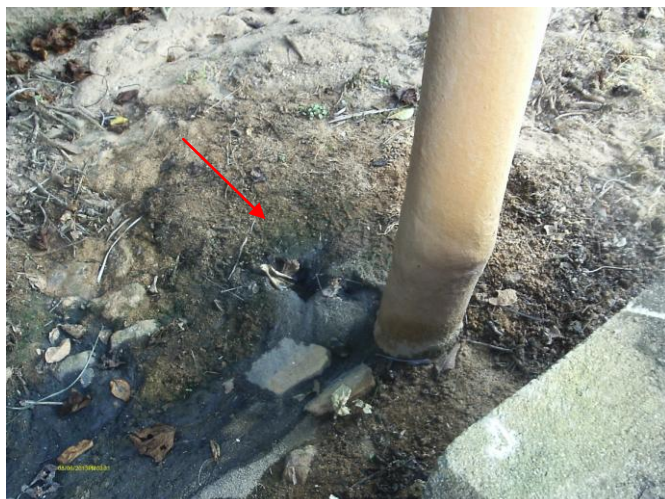
Foto 76 – Vazamento na entrada da torre de equilíbrio.

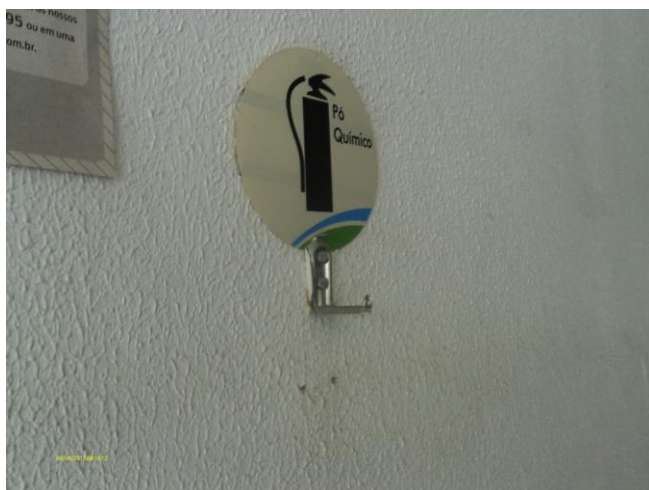
- d) Não existe extintor de incêndio no almoxarifado;
- e) No *Booster* Sítio Espeto existe uma parede danificada;
- f) Não existe controle operacional na ETE;

Foto 83 – Escritório: ausência de extintor de incêndio.

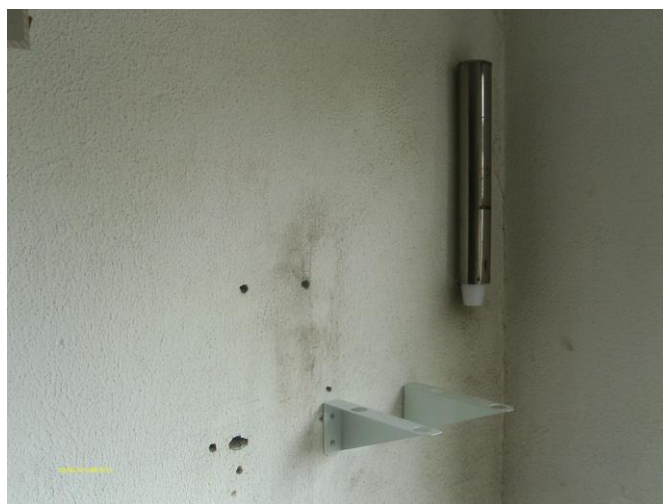
- a) No escritório, não existe oferta de água para funcionários e usuários (Anexo II, item 08).

Foto 84 – Escritório: sem oferta de água.

Determinação D6 - A CAGECE dispor de estrutura adequada para atender às solicitações e reclamações dos usuários, visando corrigir as não conformidades verificadas na constatação **C6**.
