**RELATÓRIO DE FISCALIZAÇÃO
RF/CSB/0039/2013**

Assunto: Fiscalização do Sistema de Abastecimento
de Água e Esgotamento Sanitário do Município de
Barroquinha

COORDENADORIA DE SANEAMENTO BÁSICO

Outubro/2013

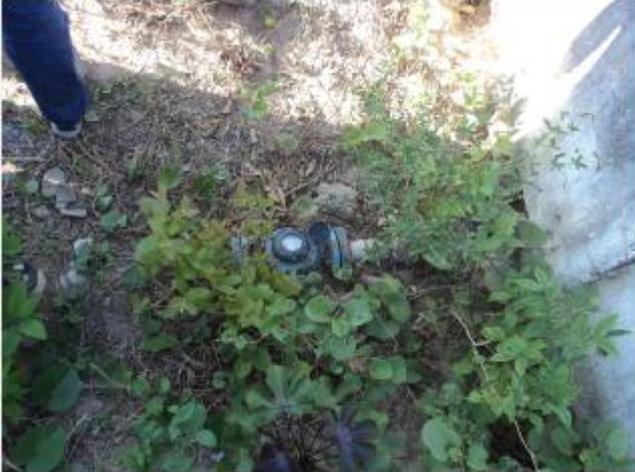
- a) A caixa do registro da AAT na área dos reservatórios REL-04 e 06 e do medidor de saída do REL-05 estão sem tampa ou grade de proteção (**Anexo A**, Item **1.1-I-3**);

Foto 1 – AAT: medidor de saída do REL-05 sem caixa de proteção e coberto por vegetação.

Determinação D3 - A CAGECE deve realizar operação e manutenção adequada das unidades integrantes dos sistemas de abastecimento de água e esgotamento sanitário, visando corrigir as não conformidades descritas na constatação C4.

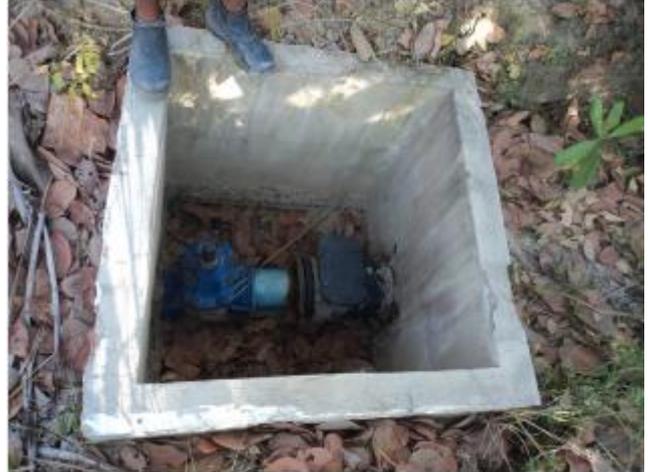
Foto 2 – AAT: caixa do registro na área dos RELs-04 e 06 sem grade ou tampa de proteção.

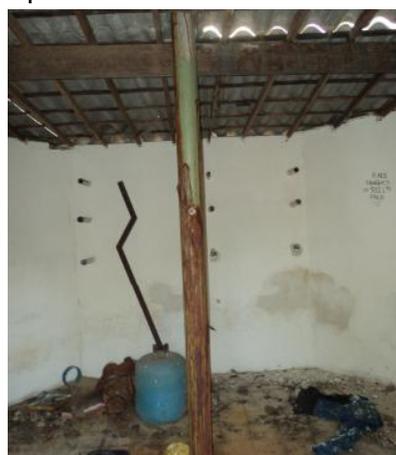
- b) A área dos RELs-04 e 06 está coberta por vegetação (**Anexo A**, Item **1.2-I-2**);
- c) A tubulação do REL-04 está em processo de corrosão; o REL-05 está com a pintura deteriorada, armadura exposta e sem identificação; e o REL-06 está com a identificação diferente do croqui do sistema (**Anexo A**, Item **1.2-II-1**);

Foto 9 – REL-04: tubulação em processo de corrosão e ausência de medidor de nível.

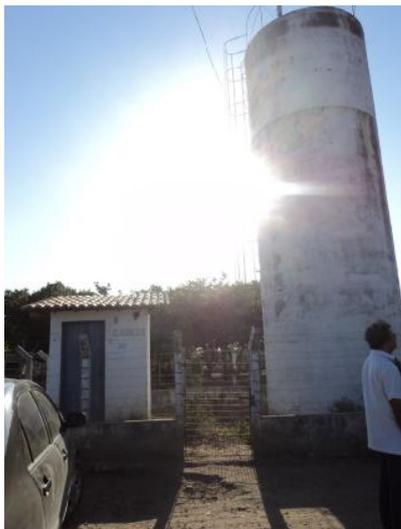
Foto 10 – REL-05: área de acesso e ausência de identificação.

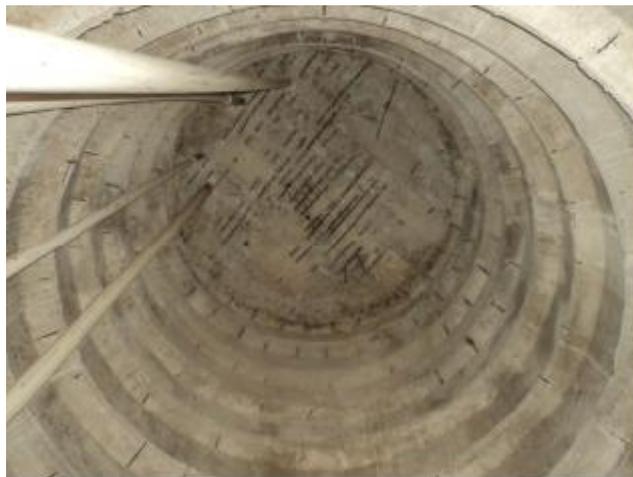
Foto 11 – REL-05: estrutura interna com armadura exposta.

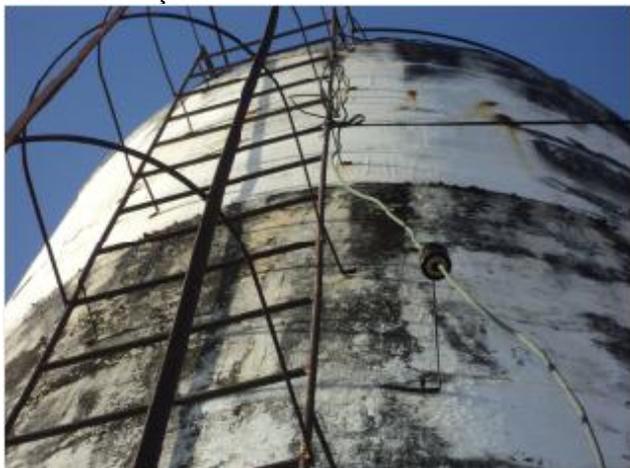
- d) A escada de acesso do REL-05 está em processo de corrosão (**Anexo A**, Item **1.2-II-3**);
- e) O guarda-corpo da escada do REL-05 está em processo de corrosão e o do REL-06 está danificado (**Anexo A**, Item **1.2-II-5**);

Foto 12 – REL-05: pintura deteriorada, escada e guarda-corpo em processo de corrosão.

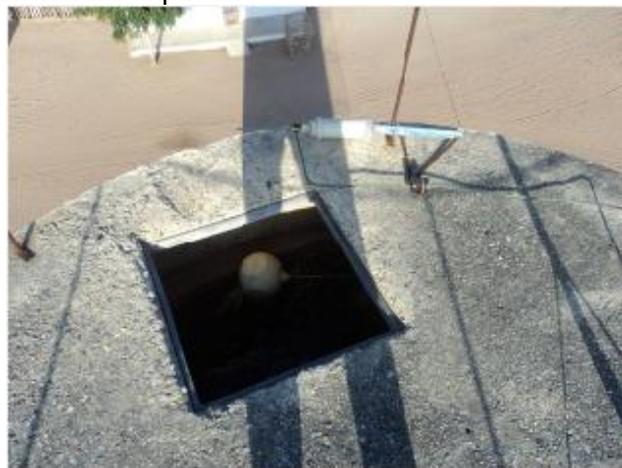
- f) O guarda-corpo da laje de cobertura do REL-05 está em processo de corrosão (**Anexo A**, Item **1.2-II-7**);
- g) Os RELs-05 e 06 estão sem tampa de inspeção (**Anexo A**, Item **1.2-II-9**);

Foto 13 – REL-05: ausência de tampa de inspeção.

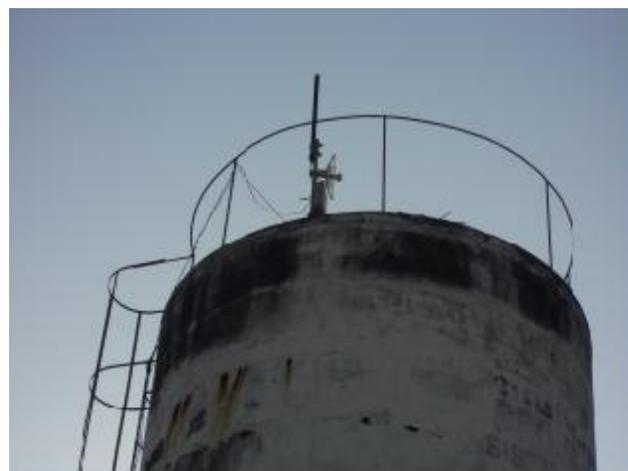
Foto 15 – REL-05: guarda corpo da laje de cobertura em processo de corrosão.

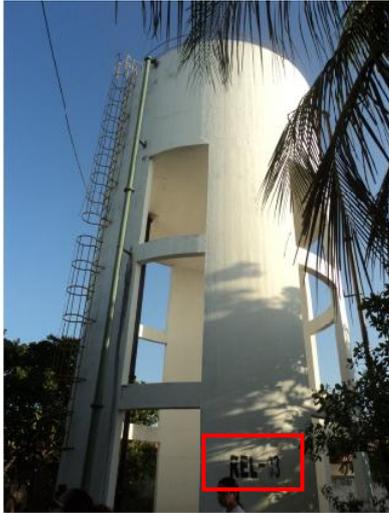
Foto 16 – REL-06: identificação incorreta (REL-03) e escada de acesso.

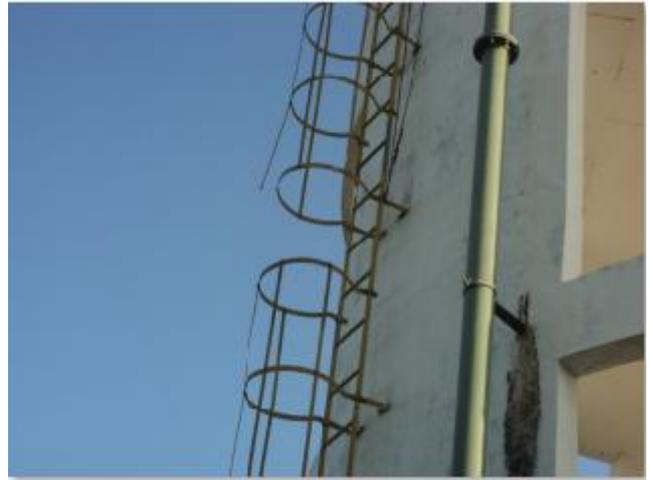
Foto 17 – REL-06: guarda-corpo danificado.

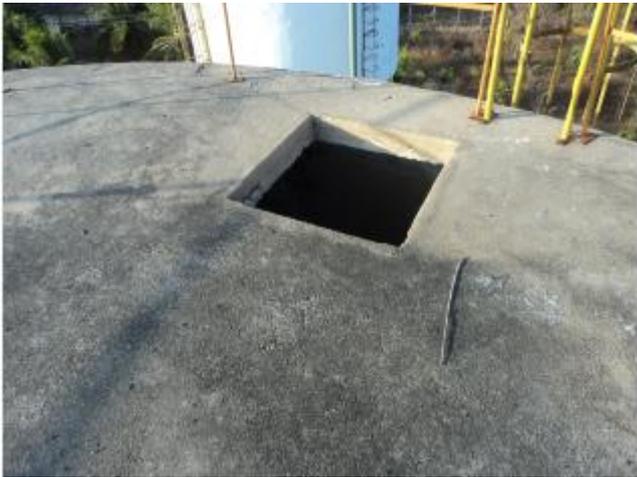
Foto 18 – REL-06: ausência de tampa de inspeção.

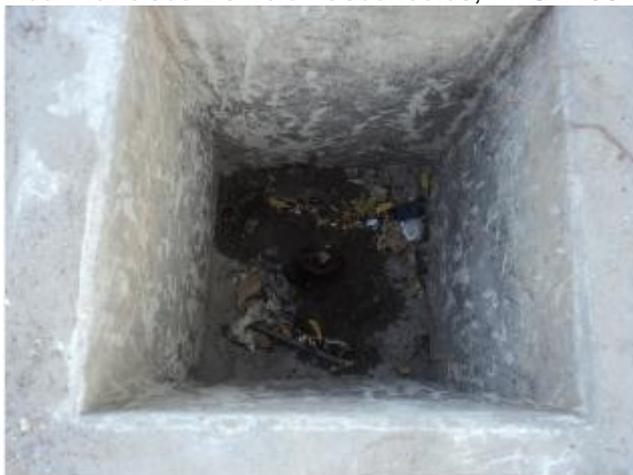
- i) A última atualização de cadastro da rede foi em 2010 (**Anexo A**, Item **1.3-I-1**);
- j) Foram inspecionados 8 (oito) registros e 1 (um), localizado na rua Vicente Veras está sem caixa (**Anexo A**, Item **1.3-V-2**);

Foto 31 – Registro de descarga sem tampa na Rua Vicente Veras.

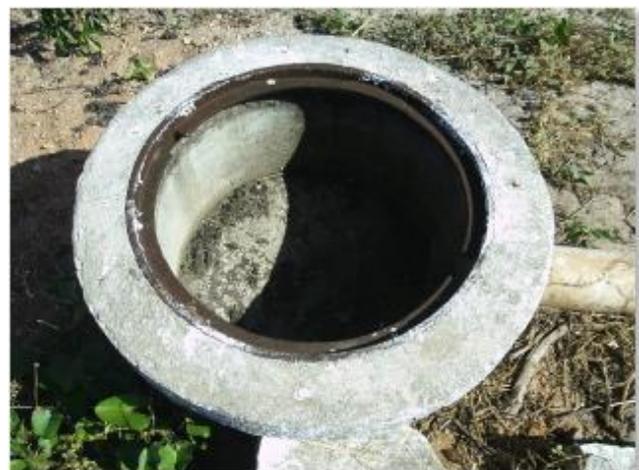
- k) O portão de entrada da ETE está danificado, dificultando o acesso (**Anexo A**, Item **1.6-I-5**);
- l) O poço de chegada do esgoto na ETE está sem tampa (**Anexo A**, Item **1.6-I-12**);

Foto 53 – ETE: poço de chegada sem tampa.

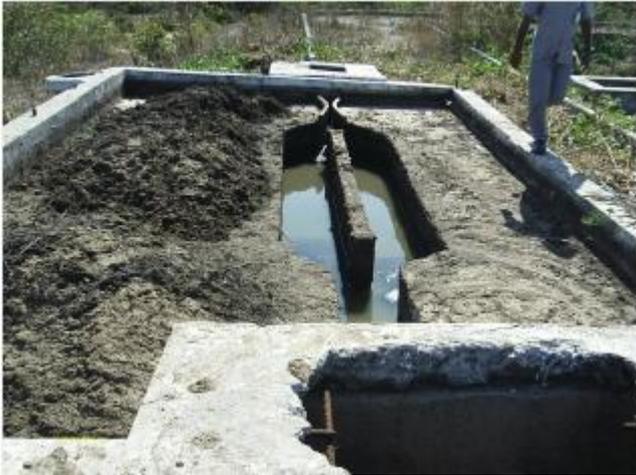
Foto 54 – ETE: vista geral – condições inadequadas de limpeza.

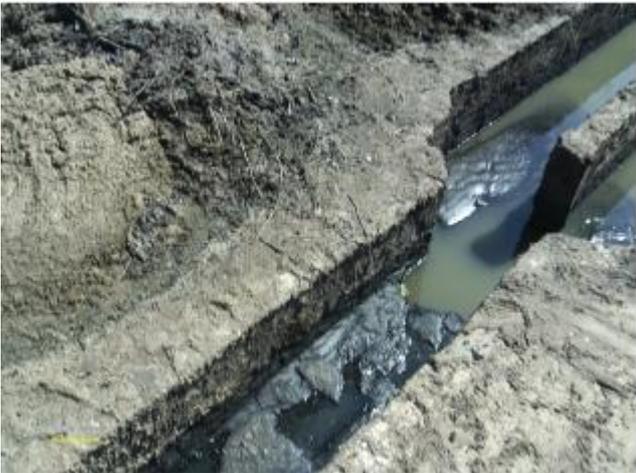
Foto 56 – Caixa de areia: acúmulo de lodo.

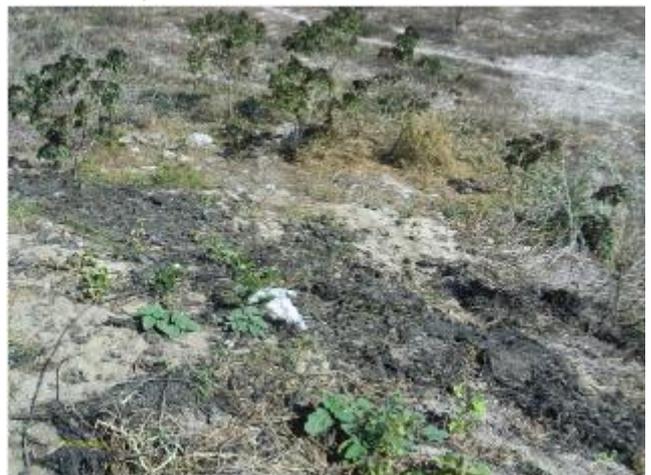
- m) Os resíduos de limpeza, provenientes do tratamento preliminar, são dispostos na própria área da caixa de areia (**Anexo A**, Item **1.6-I-15**);
- n) A lagoas de estabilização apresentam vegetação na sua área interior e os taludes estão deteriorados (**Anexo A**, Item **1.6-I-20**).

Foto 59 – Destino final dos resíduos de limpeza: ao lado esquerdo do tratamento preliminar.

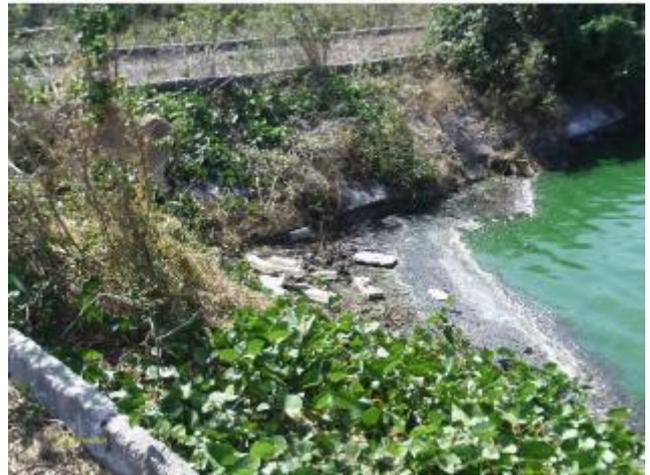
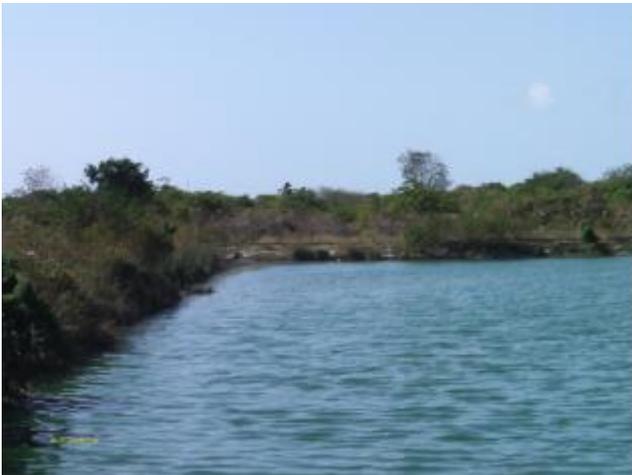
Foto 61 – Lagoa facultativa: vegetação nos taludes.

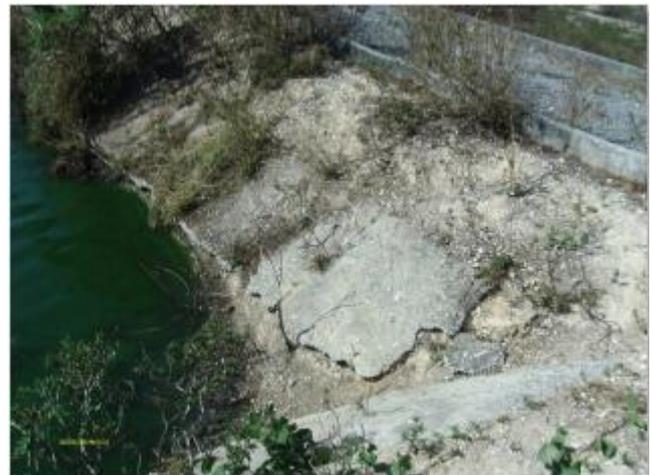
Foto 63 – Lagoa facultativa: estrutura do talude deteriorado.

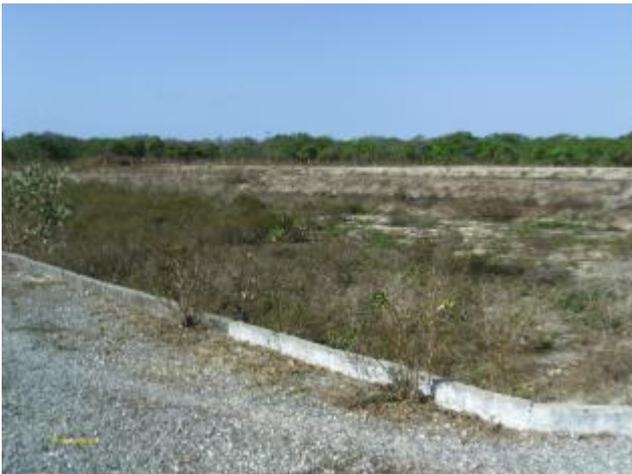
Foto 64 – Lagoa de maturação (1): vista geral – presença de vegetação.

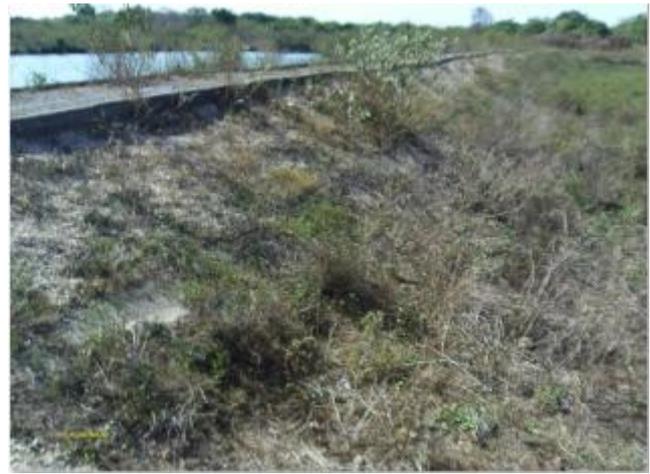
Foto 65 – Lagoa de maturação (1): presença de vegetação.

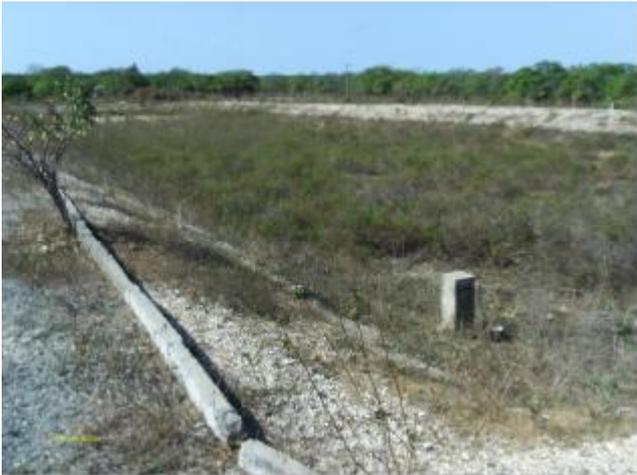
Foto 66 – Lagoa de maturação (2): vista geral – presença de vegetação e talude deteriorado.

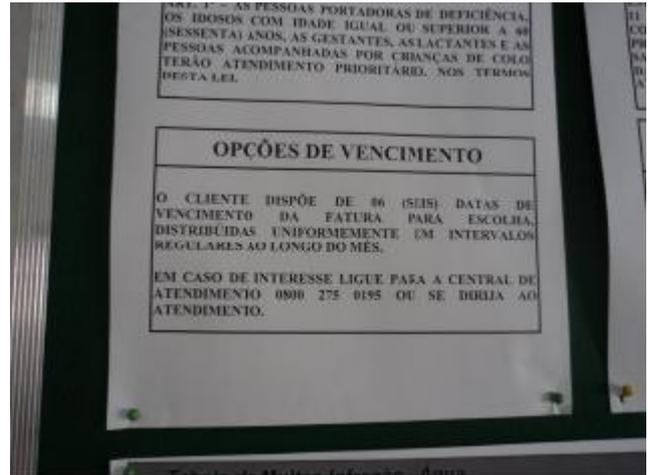
- a) Existe aviso informando que são disponibilizadas para o usuário, no ato do pedido de ligação, seis datas para vencimento da fatura. No entanto, não existe as datas.
(Anexo A, item 5 – V – 2).

Foto 78 – Leitura/faturamento/arrecadação: datas para vencimento de fatura.

R3 – A CAGECE inclua no aviso direcionado aos usuários as seis datas disponíveis para vencimento da fatura.

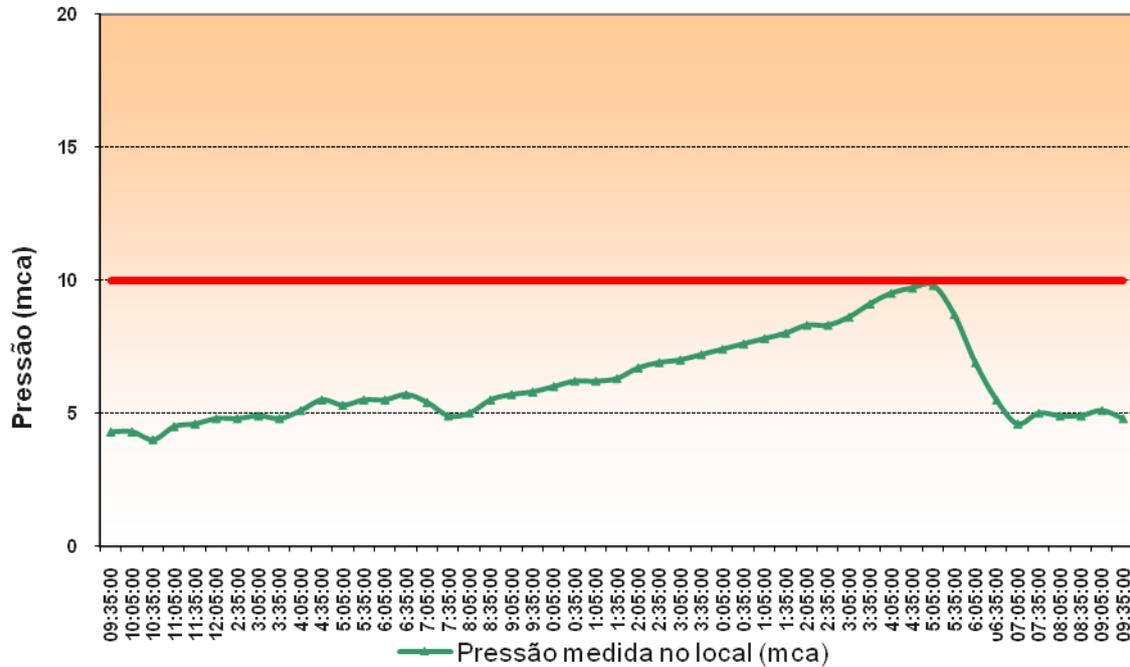
localizada na Rua Celsa de Paula, também apresentou pontos abaixo do padrão estabelecido (Anexo A, item **1.3-II-2**).

Gráfico 1 – Monitoramento da pressão com a instalação às 09:35 horas do dia 24/09/2013 e retirada às 09:35 horas do dia 25/09/13, do aparelho datalogger, no endereço localizada na Rua Celsa de Paula.

Determinação D1 - A CAGECE deve fornecer água com pressão de acordo com os limites definidos pela legislação, visando corrigir as não conformidades descritas na constatação C2.
