**RELATÓRIO DE FISCALIZAÇÃO
RF/CSB/0044/2013**

**Assunto: Fiscalização do Sistema de Abastecimento
de Água do Município de Jati**

COORDENADORIA DE SANEAMENTO BÁSICO

**Fortaleza – CE
Novembro/2013**

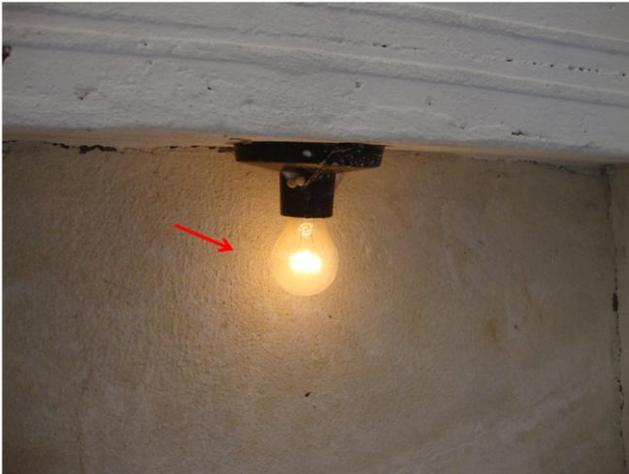
Foto 7 – Iluminação interna do PT-05.

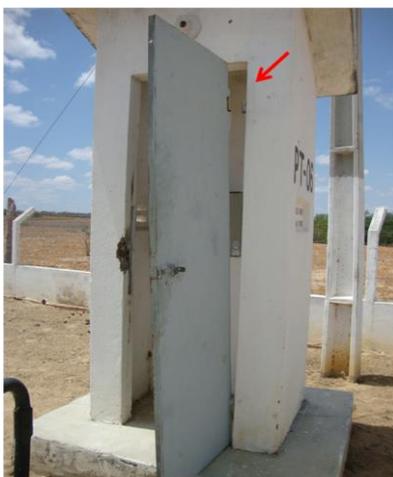
Foto 11 – Portão de acesso ao quadro de comando do PT-06 com defeito.

Determinação D2 - A CAGECE deve realizar operação e manutenção adequada das unidades integrantes dos sistemas de abastecimento de água, visando corrigir as não conformidades descritas na constatação C2.

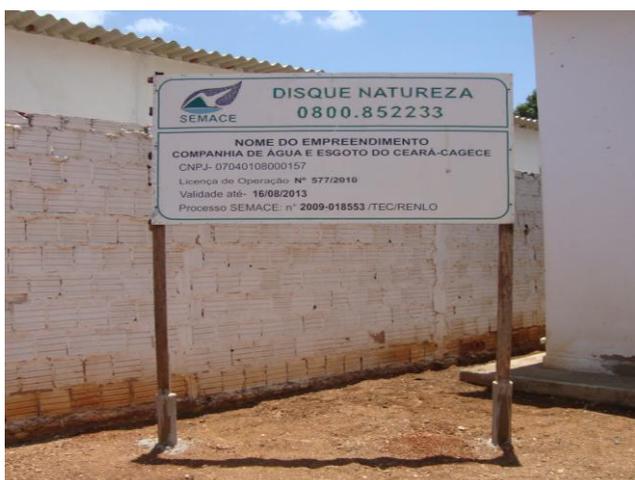
Foto 16 – Placa de licenciamento ambiental da SEMACE com data de validade desatualizada.

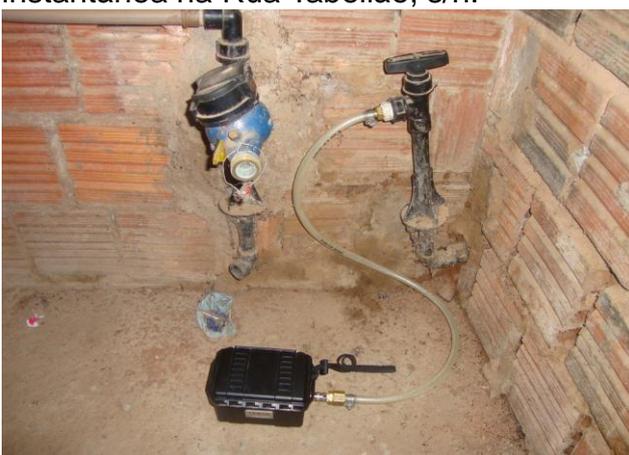
Foto 51 – Medição de pressão com instalação às 17:30h do dia 7/10/13 e retirada às 17:30h do dia 8/10/13, com aparelho *datalogger* na Rua SDO, nº 36 – Bairro Brasília.

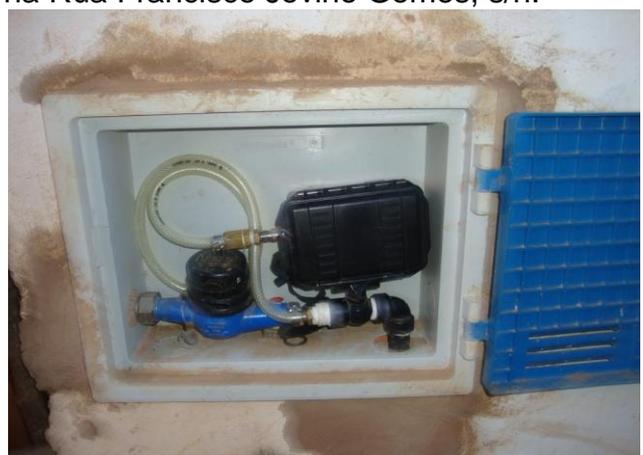
08/10/2013 e retirada às 18:10 horas do dia 09/10/2013, em uma residência localizada na Rua Projetada, nº 02 – Conjunto Tenente Arlindo Rocha. Constataram-se descontinuidade (Anexo I, item 1.5 - III - 1).

Foto 52 – Medição de pressão com instalação às 18:10h do dia 8/10/13 e retirada às 18:10h do dia 9/10/13, com aparelho *datalogger* Rua Projetada, nº 02 - Conjunto Tenente Arlindo Rocha.

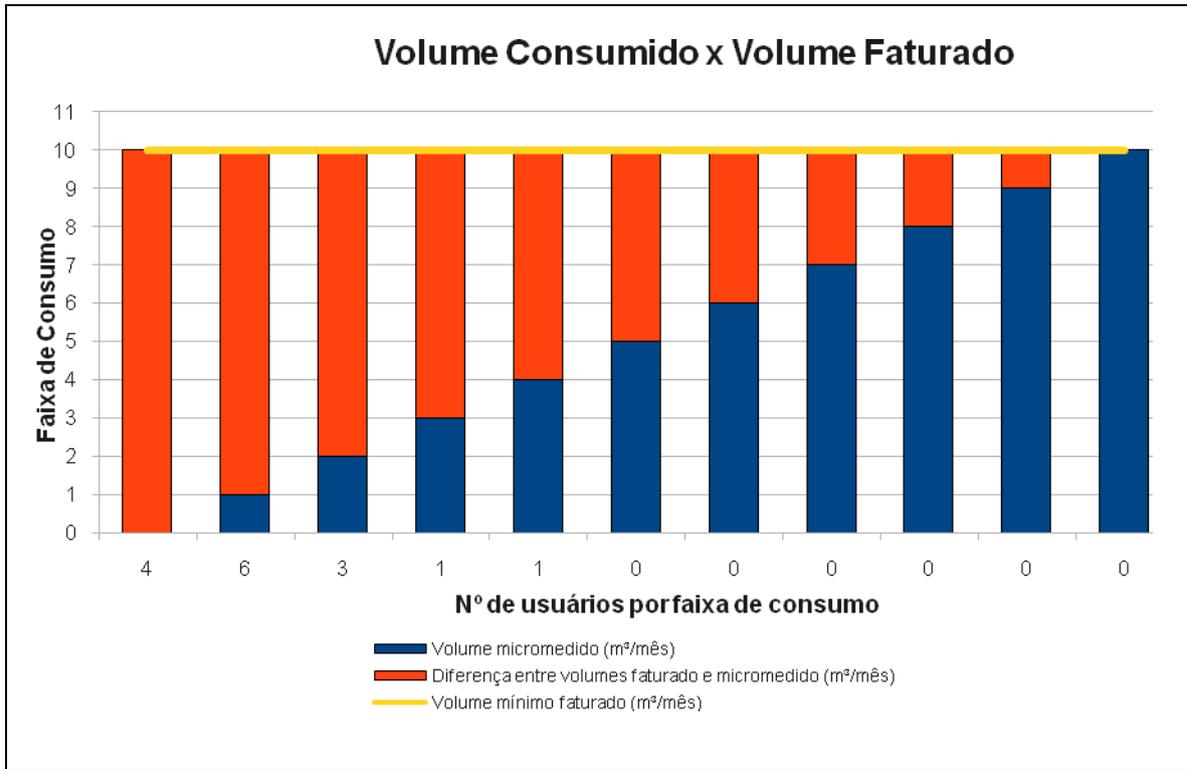
- a) Durante a inspeção de campo, foi relatado a frequente falta d'água na Rua Projetada, nº 02 – Conjunto Tenente Arlindo Rocha. Foi solicitado à CAGECE a relação dos usuários com os consumos medidos e faturados para os meses de jul/13, ago/2013 e set/13. A CAGECE forneceu o consumo de 19 ligações. Analisando-se os volumes micromedidos da amostra enviada, dos períodos de jul/13, ago/2013 e set/13, observa-se que 18 usuários (89,44% das ligações medidas) consumiram menos de 10m³, entretanto, foram faturados neste volume, ou seja, consumiram 19 m³ e pagaram 180 m³, isto é 161 m³ (89,44%) a mais do que consumiram. Ressalta-se que, não necessariamente, estes usuários tiveram à sua disposição fornecimento de água para as suas necessidades básicas. Esta demanda reprimida é mais uma evidência da falta de continuidade do SAA de Jati (Gráfico 5).

Gráfico 5 – Comparação do volume faturado versus o volume consumido

1. Refaturar todos os usuários de abastecimento de água do Conjunto Habitacional Tenente Arlindo Rocha – rua Projetada nº 02 pelo micromedido, a partir da competência de novembro de 2012 e realizar o ressarcimento destes usuários, quando for o caso;
2. Manter o faturamento de todos os usuários de abastecimento de água do Conjunto Habitacional Tenente Arlindo Rocha – rua Projetada nº 02 pelo micromedido, até a normalização da prestação dos serviços na área.
