**RELATÓRIO DE FISCALIZAÇÃO
RF/CSB/0046/2013**

**Assunto: Fiscalização do Sistema de Abastecimento
de Água da Localidade de Iara do Município de Barro**

COORDENADORIA DE SANEAMENTO BÁSICO

**Fortaleza – CE
Dezembro/2013**

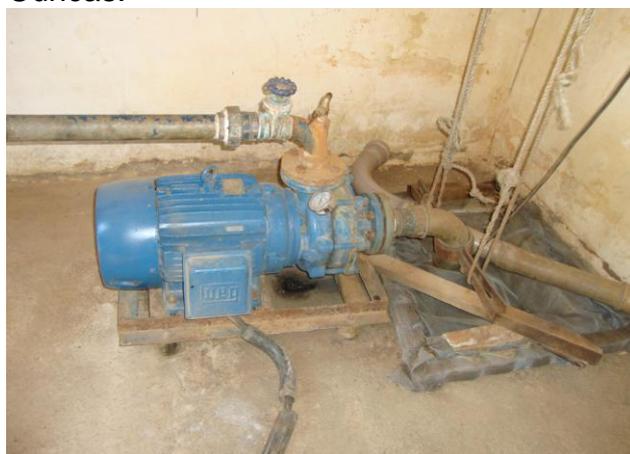
- a) Ausência de amperímetro, horímetro e voltímetro no quadro de comando do poço amazonas PA-01 (Anexo A, item 1.1 - I – 8);
- b) Falta bomba reserva na elevatória do PA-01 (Anexo A, item 1.1 - I – 9);
- c) O filtro F-01 não é dotado de tampa (Anexo A, item 1.2 - II – 6);
- d) Faltou guarda-corpos na laje de cobertura do REL-01 (Anexo A, item 1.5 - II – 6);
- e) Os reservatórios RAP-01 e REL-01 não são dotados de tubulação de ventilação (Anexo A, item 1.5 - II – 10);
- f) Faltou dispositivos de medição de nível e de controle de nível nos reservatórios RAP-01 e REL-01 (Anexo A, itens 1.5 - II – 11 e 1.5 - II - 12);
- g) O reservatório RAP-01 não é dotado de tubo extravasor nem de tubulação para descarga de fundo (Anexo A, itens 1.5 - II – 13 e 1.5 - II - 16).

Foto 6 – Conjunto moto-bomba.

Determinação D1 - A CAGECE deve cumprir as normas técnicas e os procedimentos estabelecidos para implantação das instalações dos sistemas de abastecimento de água, visando corrigir as não conformidades descritas na constatação C1.

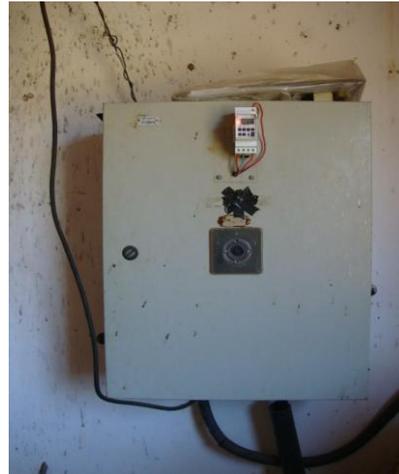
Obs: o poço PA-01 não possui amperímetro, horímetro e voltímetro.				
9	Existe bomba reserva? <i>Art. 2º e 137 da Res. 130/2010</i>	N	22	01.06	F6
10	A estrutura e pintura da casa de abrigo do QC estão em condições adequadas? <i>Art. 2º e 119 da Res. 130/2010</i>	S	22	01.07	F5

Foto 8 – Quadro de comando da captação subterrânea.

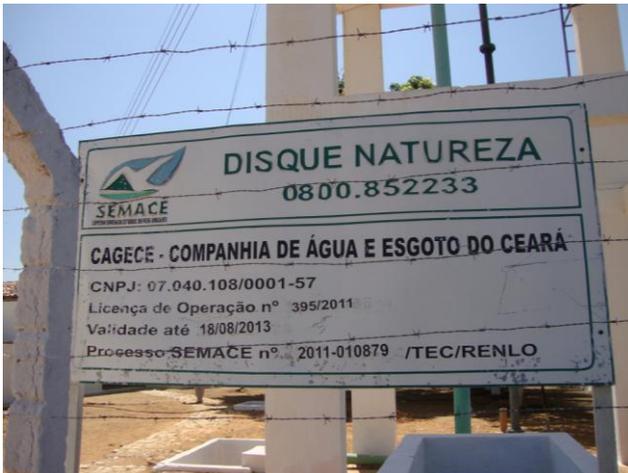
Foto 9 – Placa de licenciamento ambiental da SEMACE fora prazo de validade.

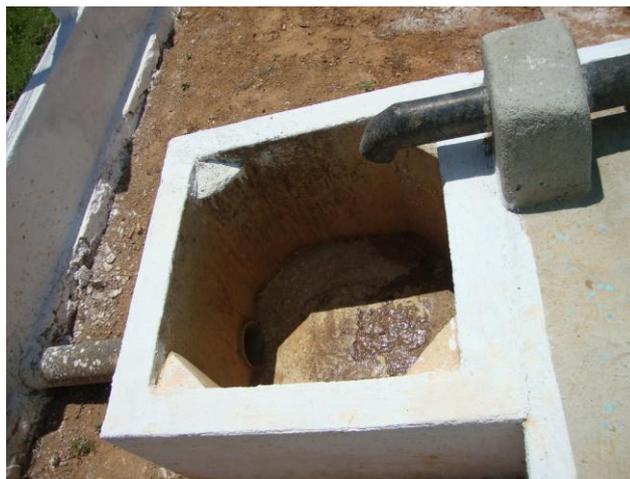
- a) Os efluentes do decantador e do filtro-01 são dispostos no terreno ao lado do local do tratamento (Anexo A, itens 1.2 - II – 5 e 1.2 – III - 8).

Foto 14 – Caixa de descarga do decantador.

Determinação D5 - A CAGECE deve realizar a gestão do manejo, condicionamento, transporte e disposição adequada de lodos e subprodutos do tratamento de água ou de efluente, visando corrigir as não conformidades verificadas na constatação C5.

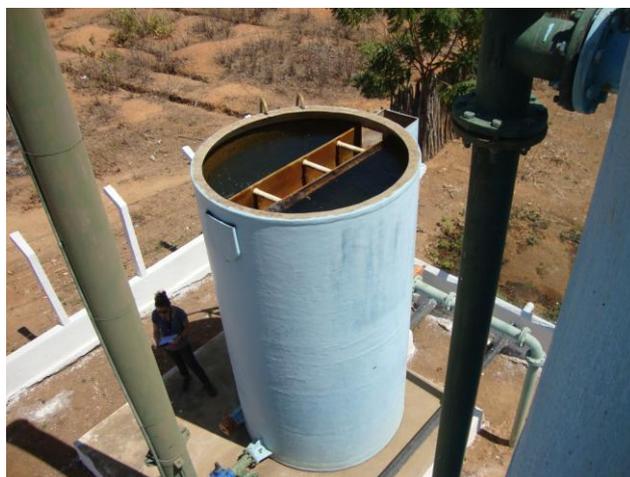
6	Os filtros possuem tampas adequadas? <i>Art. 2º e 137 da Res. 130/2010</i>	N	22	01.06	F16
Obs: Ofiltro F-01 não é dotado de tampa.					
7	As tubulações e registros dos filtros estão isentas de vazamentos? <i>Art. 2º e 119 da Res. 130/2010</i>	S	22	01.07	-
8	As águas de lavagem e de descargas de fundo estão sendo dispostas em local adequado? Frequência de lavagem e descargas:diariamente <i>Art. 2º e 160 da Res. 130/2010</i>	N	22	04.04	F17
Obs: As águas de lavagem e descarga de fundo são dispostos no terreno ao lado do tratamento.					
11	A superfície da água na filtração está livre de bolhas? (observar na superfície da água filtrada) <i>Art. 2º e 119 da Res. 130/2010</i>	S	22	01.07	-
12	O leito filtrante está isento de carreamento? (<i>Observar na caixa de descarga de fundo / lavagem</i>) <i>Art. 2º e 119 da Res. 130/2010</i>	S	22	01.07	-
IV. Casa de Química					
1	As condições de higiene e limpeza são adequadas? <i>Art. 2º e 119 da Res. 130/2010</i>	S	22	01.07	F18, F19 e F20 e F21

Foto 16 – Vista superior do filtro F-01 sem tampa.

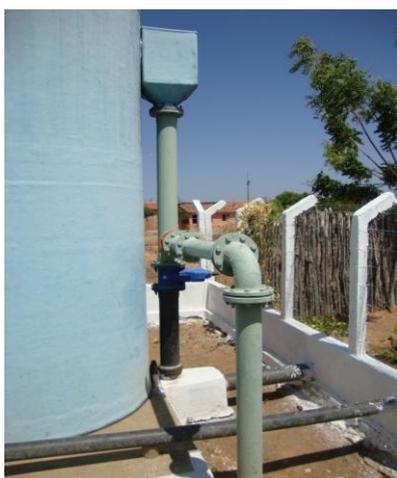
Foto 17 – Descarga do filtro F-01.

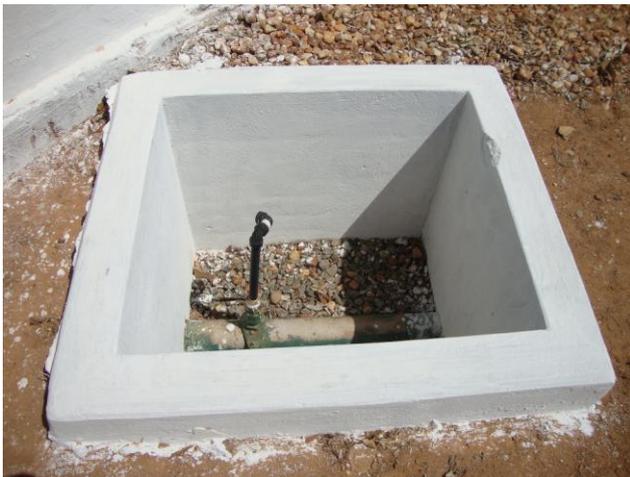
- a) As caixas de inspeção da estação pitométrica, registros e macromedidor estão sem tampa ou grade de proteção no interior da ETA (Anexo A, itens 1.2 - VI – 1 e 1.3.2 – I - 3);
- b) A elevatória EEAT-01 não está identificada (Anexo A, item 1.4 - I - 1);
- c) A escada de acesso ao reservatório REL-01 está em condições inadequada de uso (Anexo A, item 1.5 - II - 3);
- d) A aplicação de produto químico na tampa do RAP-01 está inadequada (Anexo A, item 1.5 - II – 9);
- e) A última lavagem dos reservatórios RAP-01 e REL-01 foi realizada em agosto de 2012, portanto há mais de 6 meses (Anexo A, item 1.5 - II - 15);
- f) As caixas de registros na área dos reservatórios RAP-01 e REL-01 estão sem tampa ou grade de proteção (Anexo A, item 1.5 - II - 17);
- g) Não existe extintor de incêndio no escritório de atendimento e no almoxarifado (Anexo A, itens 5 - I – 8 e 5 – II - 1).

Foto 30 – Caixa com estação pitométrica na área do tratamento.

Determinação D2 - A CAGECE deve realizar operação e manutenção adequada das unidades integrantes dos sistemas de abastecimento de água, visando corrigir as não conformidades descritas na constatação C2.

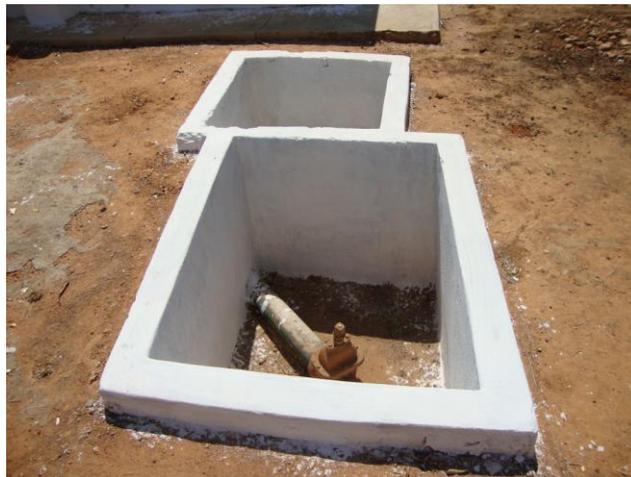
Foto 31 – Caixa com registro na área do tratamento.

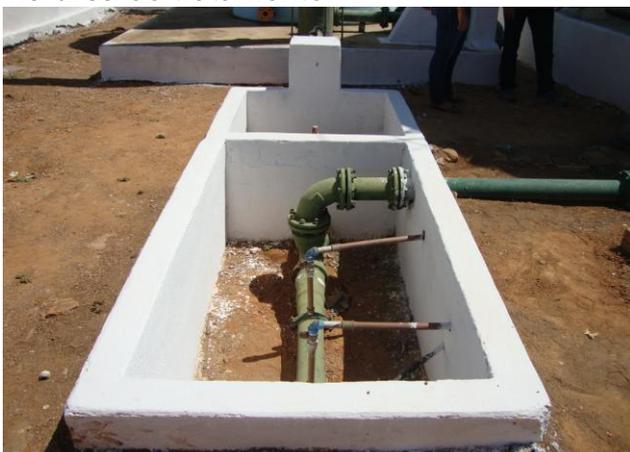
Foto 32 – Caixa com registro na área do tratamento.

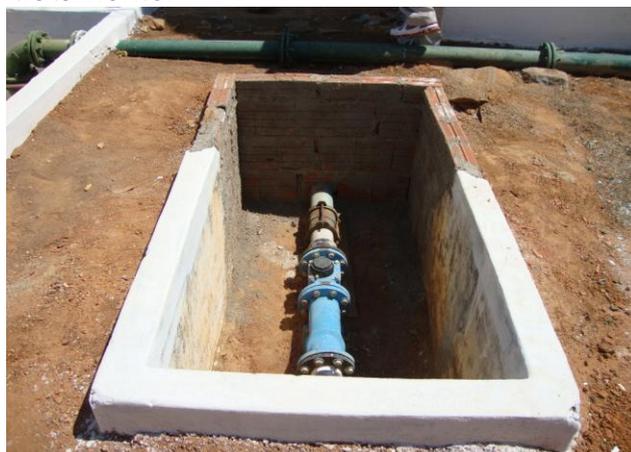
Foto 33 – Caixa com macromedidor de água tratada.

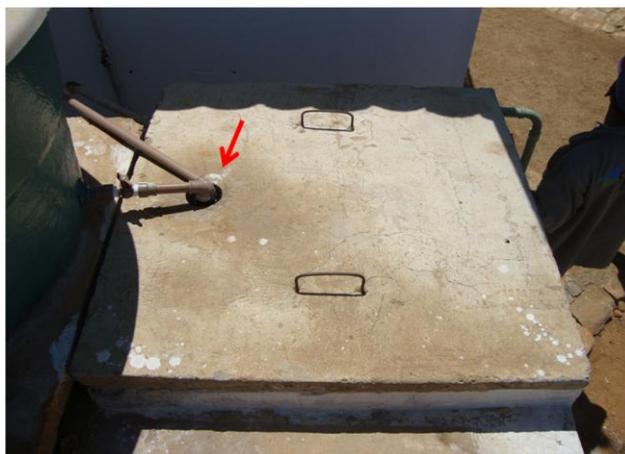
Foto 38 – RAP-01: com tampa de inspeção e entrada de produto químico inadequado.

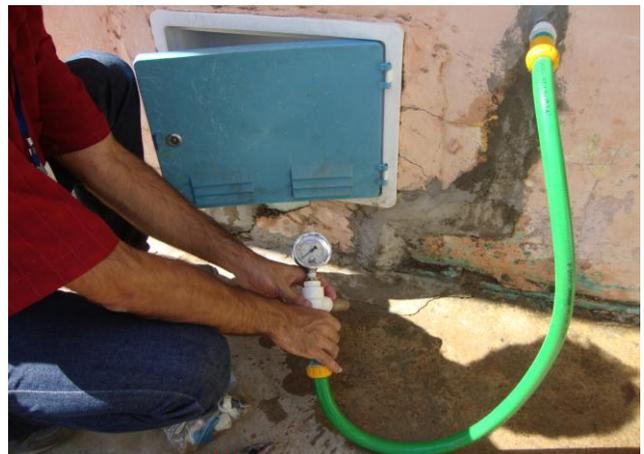
- a) A ARCE realizou medições instantâneas de pressão disponível na rede no dia 10/10/2013, em pontos, mais especificamente, nos cavaletes das ligações de água, adequadamente espaçados. Os resultados demonstram que das 4 (quatro) medições efetuadas, 2 (duas) situaram-se abaixo da faixa de 10 mca (Anexo A, item 1.6 – II – 1);

Foto 45 – Medição de pressão na Rua Lairton Feitosa, nº 30.

Determinação D4 - A CAGECE deve fornecer água com pressão de acordo com os limites estabelecidos pela ARCE, visando corrigir as não conformidades verificadas na constatação C4.

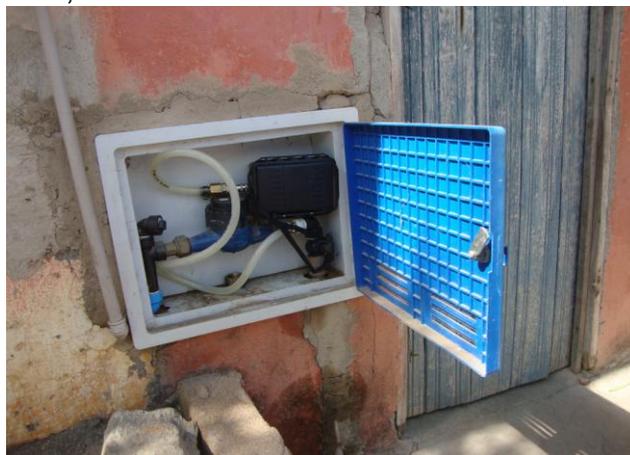
- b) A ARCE realizou medição contínua de pressão disponível na rede de distribuição, com a instalação do aparelho *Datalogger* às 8:30 horas do dia 10/10/2013 e retirada às 8:30 horas do dia 11/10/2013, em uma residência localizada Rua Lairton Feitosa, nº 30. Constatou-se resultados abaixo da faixa de 10 mca (Anexo A, item 1.6 - II – 2).

Foto 49 – Medição de pressão com instalação às 8:30h do dia 10/10/13 e retirada às 8:30h do dia 11/10/13, com aparelho *datalogger* na Rua Lairton Feitosa, nº 02.

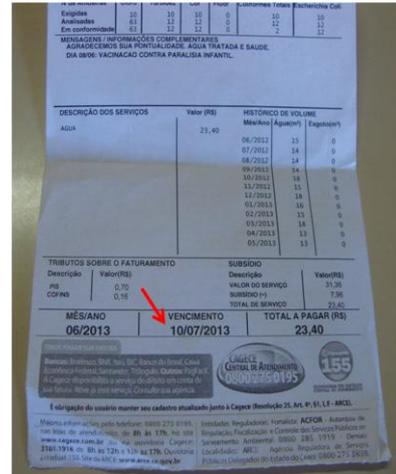
- a) São disponibilizadas para os usuários, no ato do pedido de ligação, 6 (seis) datas para vencimento da fatura. No entanto, são do 12º ao 22º dia, ou seja, não estão distribuídas uniformemente ao longo do mês (Anexo A, item 5 - V - 2).

Foto 89 – Apresentação da fatura com data de vencimento.

Determinação D6 - A CAGECE deve oferecer no mínimo seis datas opcionais de vencimento das faturas, distribuídas conforme a legislação, visando corrigir as não conformidades verificadas na constatação C6.

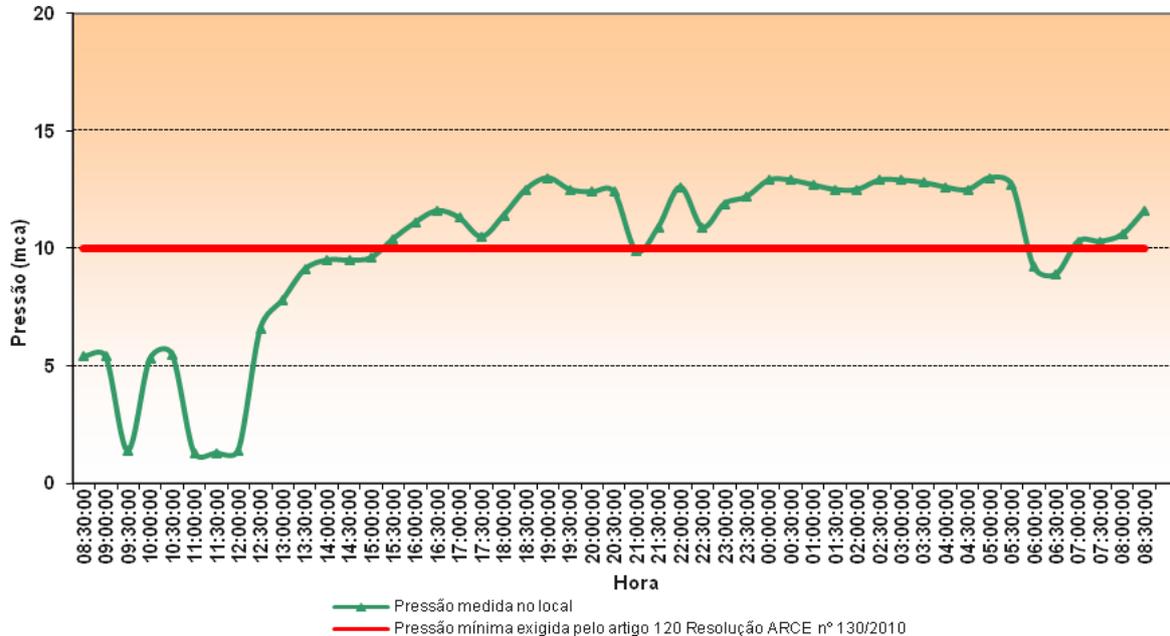
Gráfico 1 – Monitoramento da pressão com a instalação às 8:30 horas do dia 10/10/2013 e retirada às 8:30 horas do dia 11/10/13, do aparelho *datalogger*, no endereço localizada na Rua Lairton Feitosa, nº 02.

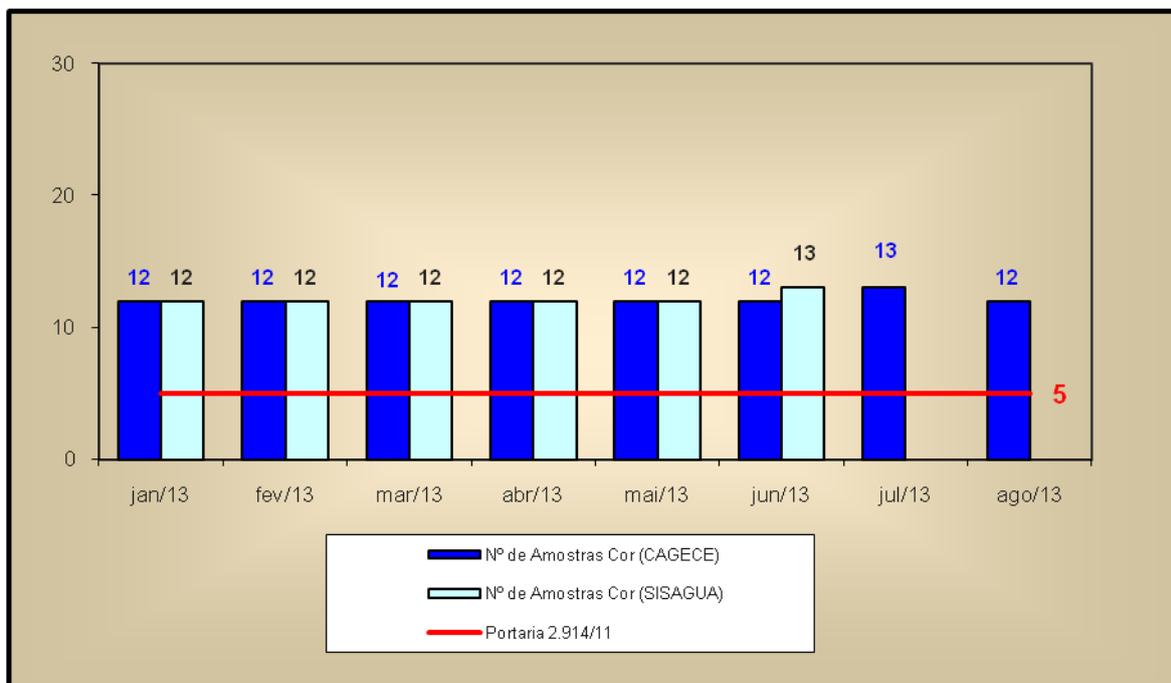
- Cor: os meses jan/13, mar/13 e abr/13 segundo a UN-BSA, apresentaram, respectivamente, 20%, 10% e 10% das amostras não conformes. De acordo com o SISÁGUA, os meses de fev/13, mar/13, abr/13, mai/13 e jul/13, apresentaram, respectivamente, 36,5%, 38,2%, 49,5%, 4,0% e 6,3% das amostras não conformes;
- Turbidez < 1,0: os meses de jan/13 a ago/13 segundo a UN-BSA, apresentaram, respectivamente 60%, 80%, 50%, 100%, 50%, 40%, 30% e 70% das amostras não conformes. De acordo com o SISÁGUA, os meses de fev/13 a jul/13, apresentaram, respectivamente, 69%, 65,7%, 100%, 81,2%, 49%, 70,8% das amostras não conformes;
- Turbidez < 0,5: os meses de jan/13 a ago/13 segundo a UN-BSA, apresentaram, respectivamente 80%, 100%, 90%, 100%, 90%, 100%, 90% e 100% das amostras não conformes.

Gráfico 2 – Avaliação do Monitoramento da Qualidade da ÁGUA TRATADA realizada pela **CAGECE** e **SISÁGUA** na rede de distribuição do SAA da localidade Iara, no período de janeiro/2013 a agosto/2013 conforme Portaria MS 2.914/11, referente ao número de amostras do parâmetro cor.

Determinação D3 - A CAGECE deve fornecer água dentro dos padrões de potabilidade estabelecidos pela legislação, visando corrigir as não conformidades verificadas na constatação C3.

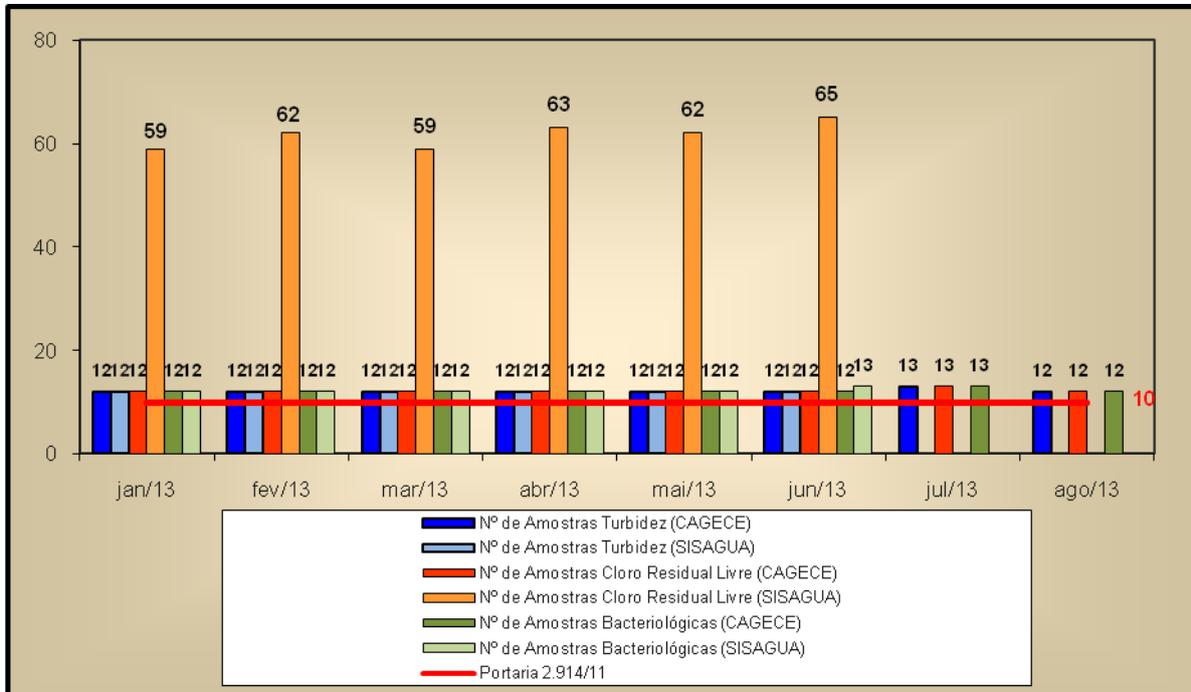
Gráfico 3 – Avaliação do Monitoramento da Qualidade da ÁGUA TRATADA realizada pela CAGECE e SISÁGUA na rede de distribuição do SAA da localidade Iara, no período de janeiro/2013 a agosto/2013 conforme Portaria MS 2.914/11, com relação ao número de amostras dos exames bacteriológicos, cloro residual livre e turbidez.
