**RELATÓRIO DE FISCALIZAÇÃO
RF/CSB/0056/2013**

Assunto: Fiscalização dos Sistemas de
Abastecimento de Água e de Esgotamento Sanitário
do Município de São Benedito (sede) e a localidade
de Inhuçu

COORDENADORIA DE SANEAMENTO BÁSICO

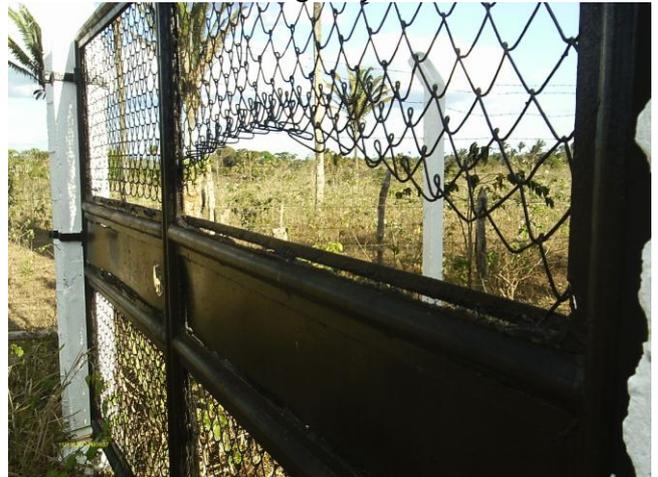
Foto 5 - TAU-14: ausência de identificação.

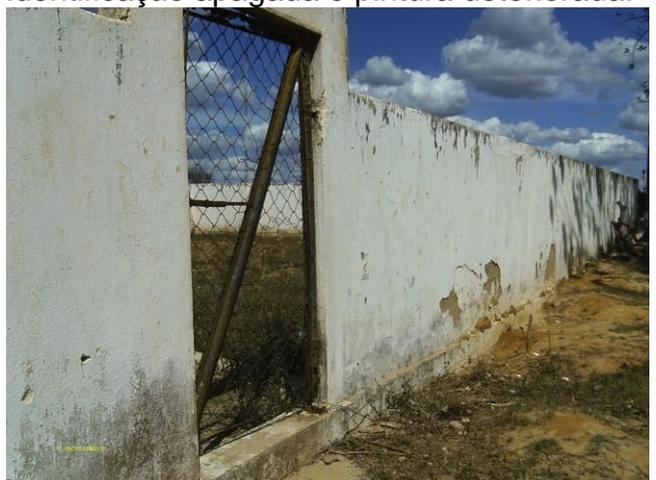
Foto 22 - REL-20 (Cruzeiro): muro que delimita a área do reservatório danificado.

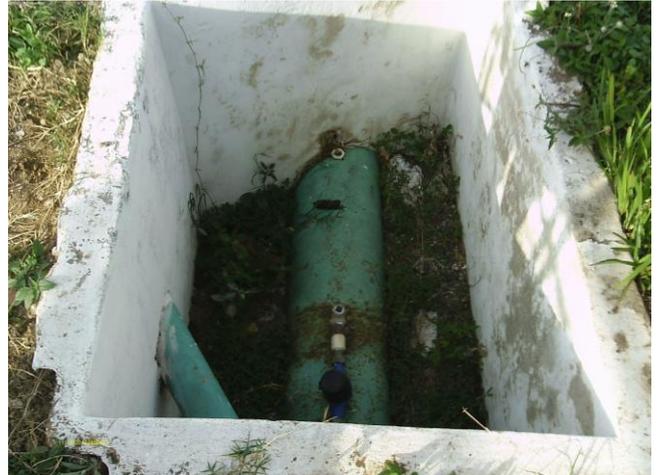
- j) As tampas de inspeção dos reservatórios REL-21 e RAP-10 estão em processo de corrosão (**Anexo A**, item **1.2-II-9**);
- k) No dia da inspeção houve extravasamento no RAP-10 (**Anexo A**, item **1.2-II-14**);

Foto 36 - RAP-10: extravasamento.

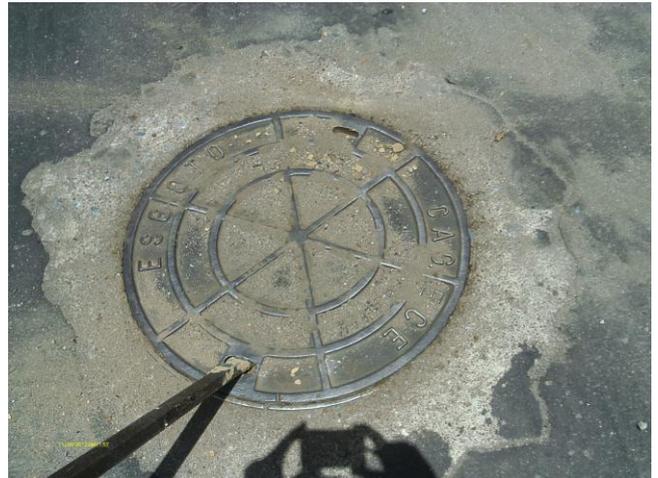
- p) O cadastro técnico da rede coletora de esgoto está desatualizado (**Anexo A**, item **1.4-I-1**);
- q) Não é realizada limpeza na rede coletora de esgoto (**Anexo A**, item **1.4-II-1**);

Foto 53 - Cadastro técnico da rede coletora de esgoto desatualizado.

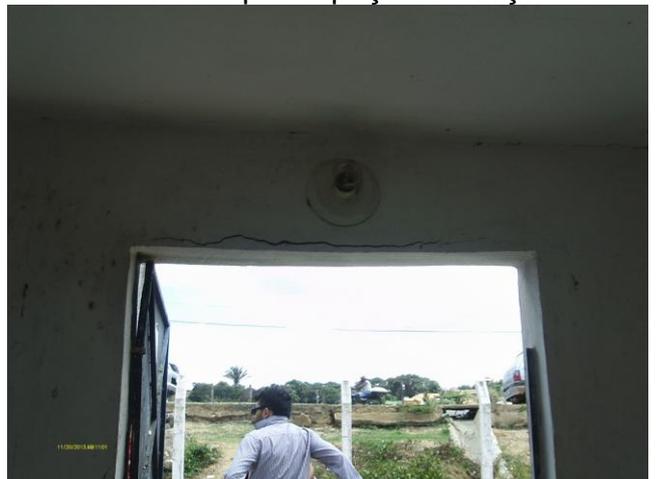
Foto 62 - EEE-01: iluminação com defeito na casa de abrigo do quadro de comando.

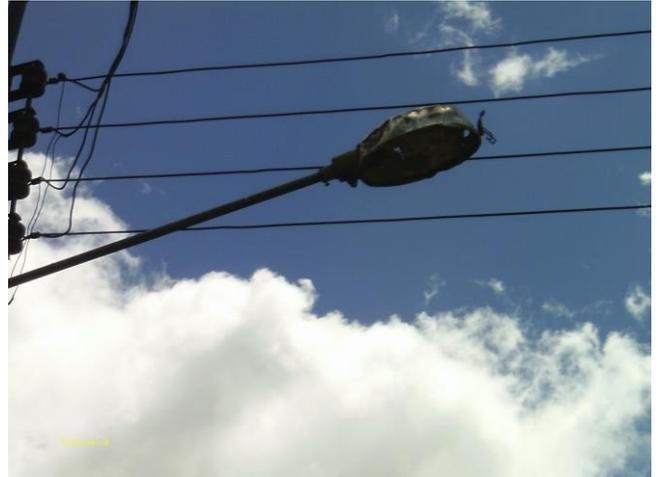
Foto 72 - EEE-03: iluminação com defeito.

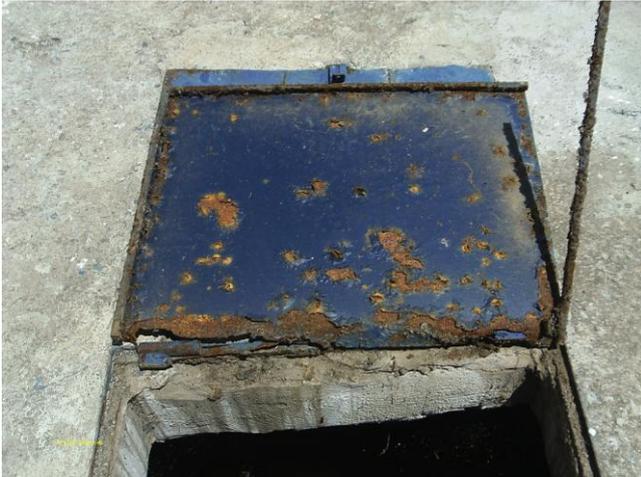
Foto 83 - EEE-04: tampa do poço de sucção em processo de corrosão.

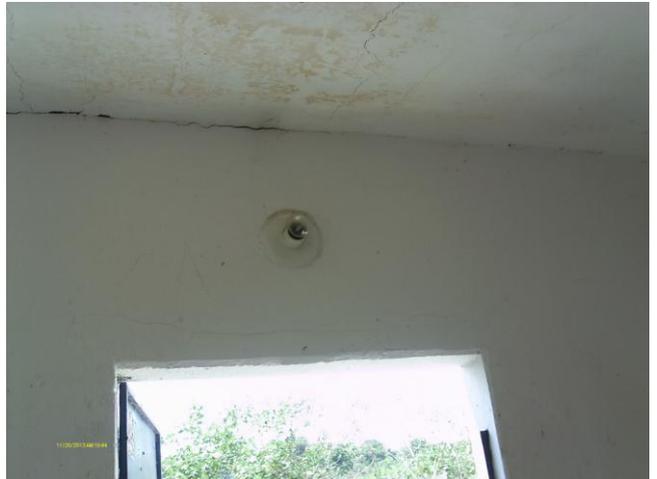
Foto 86 - EEE-04: iluminação com defeito.

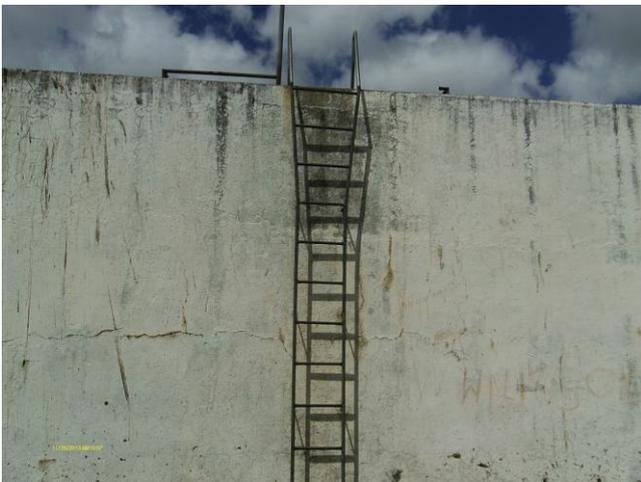
Foto 90 - Reatores UASB 01 e 02: ausência de identificação, pintura deteriorada e tubulação de entrada do efluente.

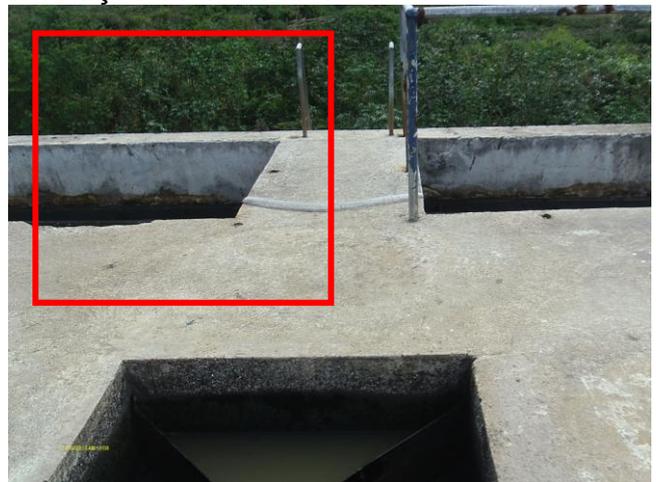
Foto 92 - Reator UASB-01: guarda-corpo danificado nas passarelas.

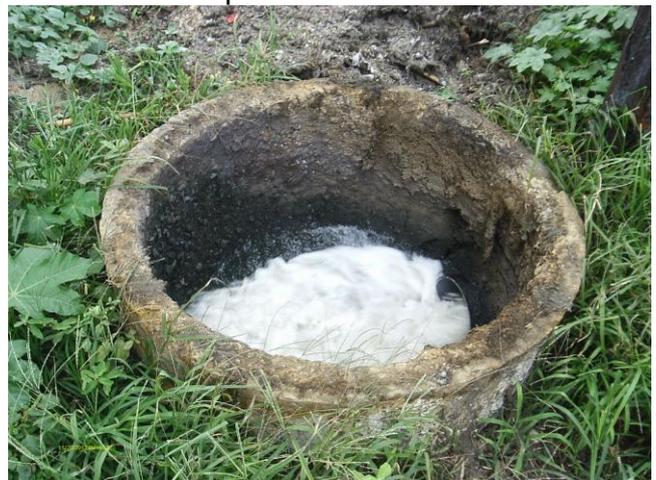
Foto 94 - Reator UASB-01: caixa de passagem do efluente sem tampa.

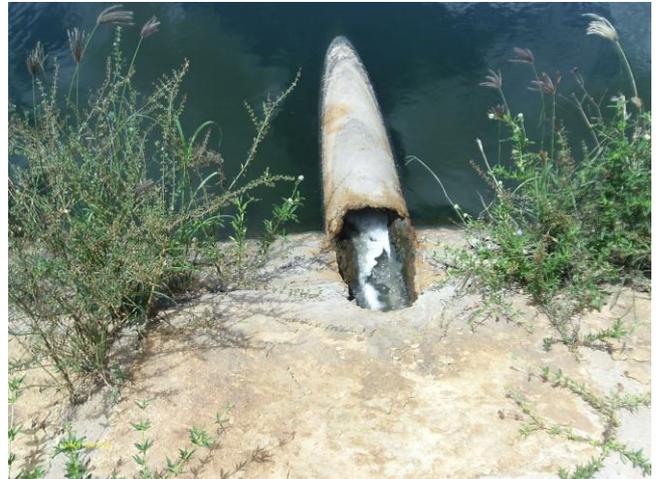
Foto 97 - Reator UASB-03: caixa de passagem do efluente sem tampa.

Foto 98 - Manilha danificada na entrada do efluente na lagoa facultativa.

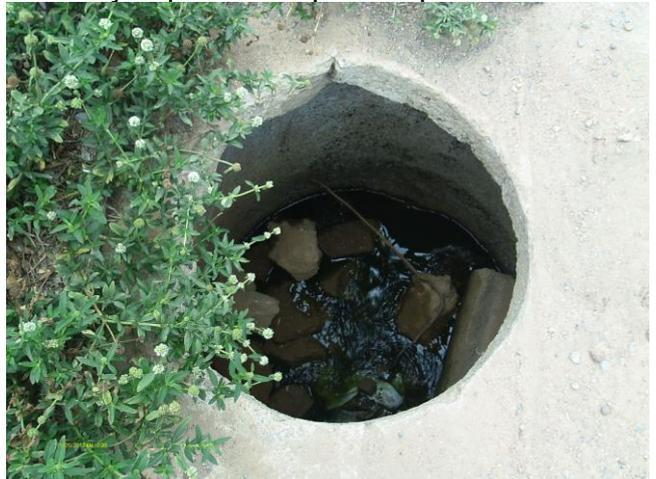
Foto 103 - Caixa de passagem sem tampa (1).

Foto 104 - Caixa de passagem sem tampa (2).

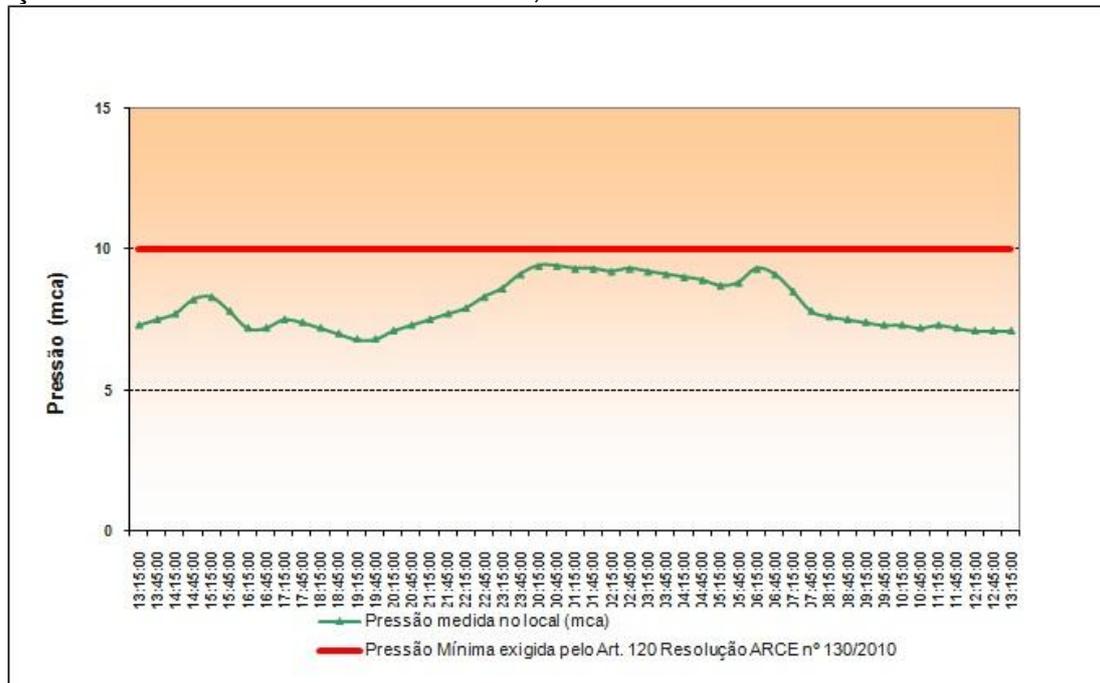
Gráfico 1 – Monitoramento da pressão com a instalação às 13:15 horas do dia 19/11/2013 e retirada às 15:30 horas do dia 20/11/13, do aparelho *datalogger*, no endereço localizada na Av. F^{co} Júlio Filizola, 1093 – Centro.

- a) A ARCE realizou medição contínua de pressão disponível na rede de distribuição, com a instalação do aparelho *Datalogger* às 13:15 horas do dia 19/11/2013 e retirada às 13:15 horas do dia 20/11/2013, em uma residência localizada na Rua Salmito Ferreira de Almeida, 983. Constatou-se pressões abaixo da faixa de 10 mca neste endereço (**Anexo A**, item 1.3-II-2).

Determinação D1 - A CAGECE deve fornecer água com pressão de acordo com os limites estabelecidos pela ARCE, visando corrigir as não conformidades descritas na constatação C1.
