**RELATÓRIO DE FISCALIZAÇÃO
RF/CSB/0057/2013**

**Assunto: Fiscalização do Sistema de Abastecimento
de Água do Município de Miraíma**

COORDENADORIA DE SANEAMENTO BÁSICO

**Fortaleza – CE
Dezembro/2013**

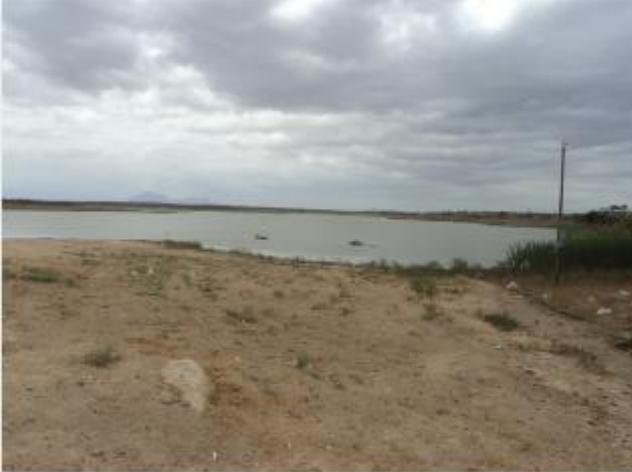
Foto 1 – Açude São Pedro da Timbaúba: ausência de identificação da área do manancial destinada ao abastecimento público e de cerca delimitadora.

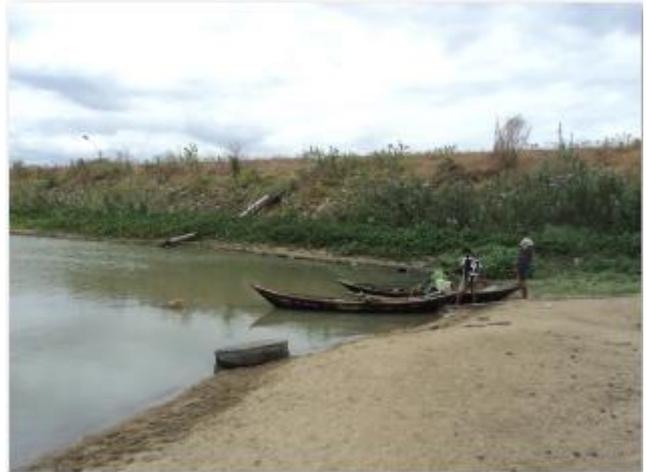
Foto 2 – Açude São Pedro da Timbaúba: manancial utilizado pelos moradores para pesca.

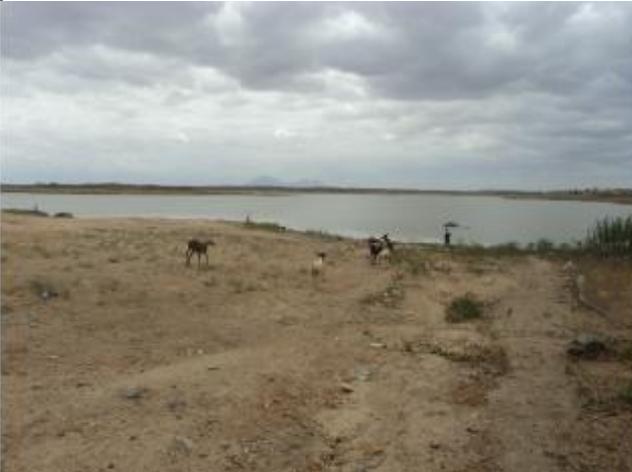
3	Existe proteção adequada contra enchentes e entrada de pessoas estranhas e animais? <i>Art. 2º e 119 da Res. 130/2010</i>	N	22	01.07	F2 e F3
	Há presença de animais na área do manancial.				
4	Existe manutenção periódica da edificação e dos equipamentos? <i>Art. 2º e 119 da Res. 130/2010</i>	S	22	01.07	-
5	Existe bomba reserva instalada ou disponível para substituição imediata no sistema? <i>Art. 2º e 137 da Res. 130/2010</i>	S	22	01.06	F8
6	Existe facilidade para retirada e instalação de bombas? <i>Art. 2º e 119 da Res. 130/2010</i>	S	22	01.07	-

Foto 3 – Açude São Pedro da Timbaúba: presença de animais.

Determinação D2 - A CAGECE deve realizar operação e manutenção adequada das unidades integrantes dos sistemas de abastecimento de água, visando corrigir as não conformidades descritas na constatação C2.

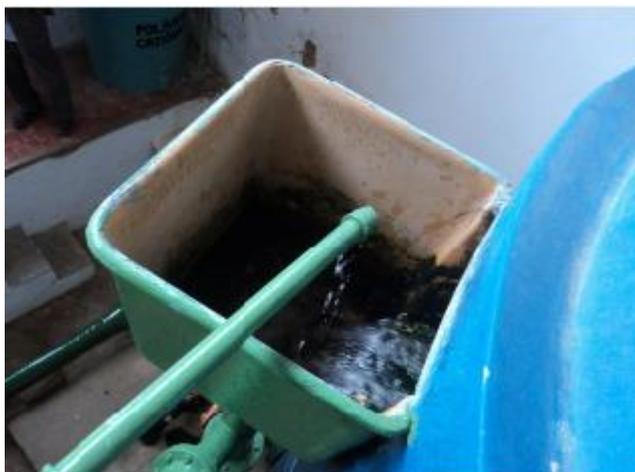
Foto 17 – Filtro F-1: calha de saída da água sem tampa.

Determinação D1 - A CAGECE cumpra as normas técnicas e procedimentos para implantação de sistemas de abastecimento de água, visando corrigir as não conformidades descritas na constatação C1.

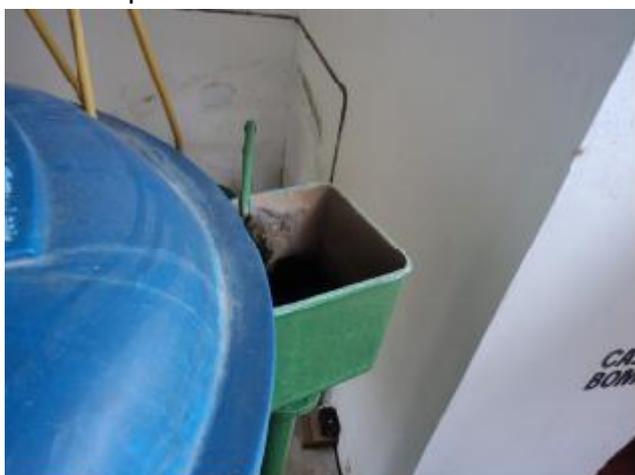
Foto 19 – Filtro F-2: calha de saída da água sem tampa.

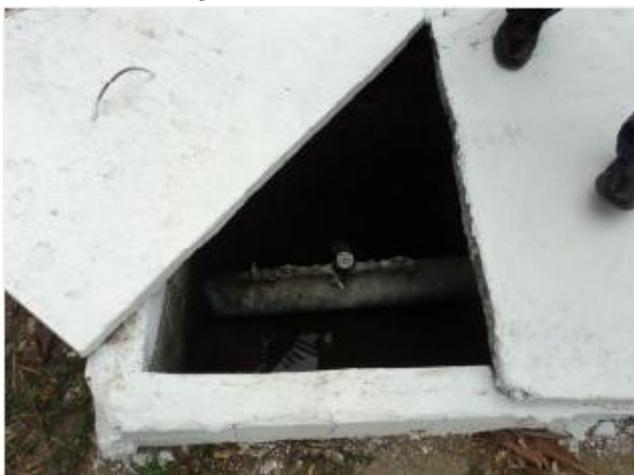
Foto 33 – AAB: medidor parado.

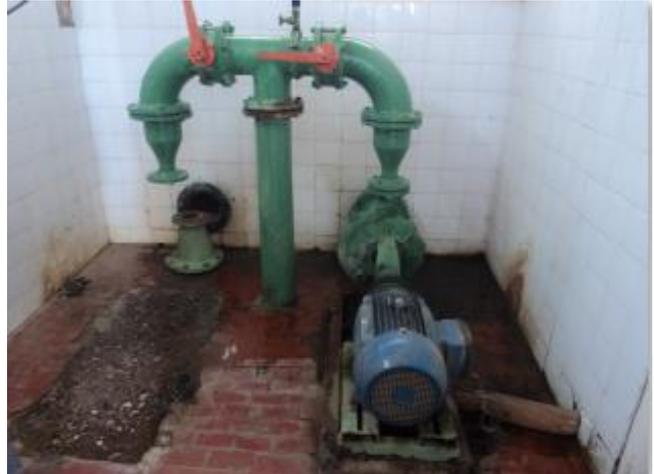
Não existe bomba reserva na elevatória EEAT-01.					
8	Existe dispositivo de proteção anti golpe? Anotar quais e a quantidade inspecionada. (Torre de equilíbrio, TAU, retenção, volante de inércia, reservatório hidropneumático) <u>Art. 2º e 137 da Res. 130/2010</u>	NA	22	01.06	-
10	Se existe, o dispositivo inspecionado está funcionando adequadamente? <u>Art. 2º e 119 da Res. 130/2010</u>	NA	22	01.07	-

Foto 36 – EEAT-01: conjunto moto-bomba sem reserva.

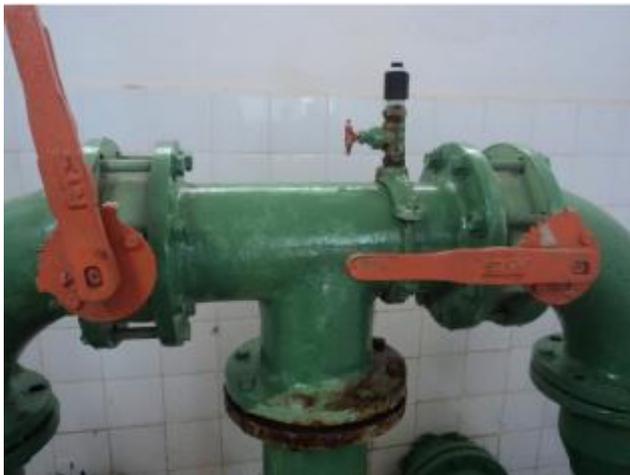
Foto 37 – EEAT-01: vazamento na tubulação.

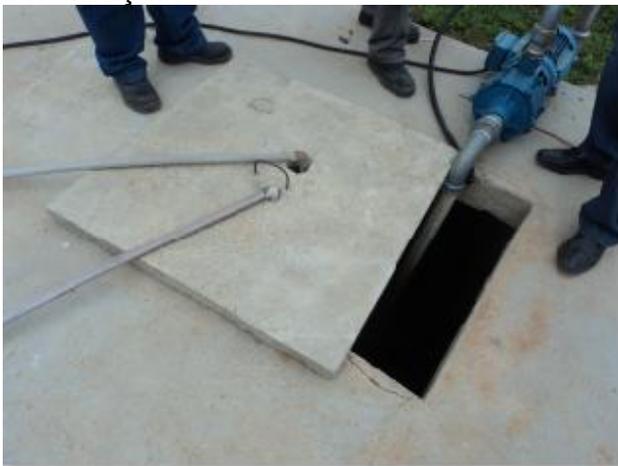
5	Se existem, os guarda-corpos estão em adequadas condições de uso? <u>Art. 2º e 119 da Res. 130/2010</u>	N	22	01.07	F44
	O guarda corpo da escada do REL-01 está deteriorado.				
6	Há guarda-corpos nas lajes de cobertura dos reservatórios elevados, ou nos nos apoiados acima de 6 metros de altura? <u>Art. 2º e 137 da Res. 130/2010</u>	N	22	01.06	F43
	O REL-01 não possui guarda-corpo na laje de cobertura.				
7	Se existem, os guarda-corpos estão em adequadas condições de uso? <u>Art. 2º e 119 da Res. 130/2010</u>	NA	22	01.07	-
8	O reservatório tem cobertura adequada? <u>Art. 2º e 137 da Res. 130/2010</u>	S	22	01.06	F40 e F42
9	O reservatório tem tampa de inspeção em adequadas condições de vedação? <u>Art. 2º e 119 da Res. 130/2010</u>	N	22	01.07	F41 e F42
	A tampa de inspeção do RSE-01 está inadequada.

Foto 41 – RSE-01: tampa de inspeção utilizada de forma inadequada e *Booster* (EERD-01).

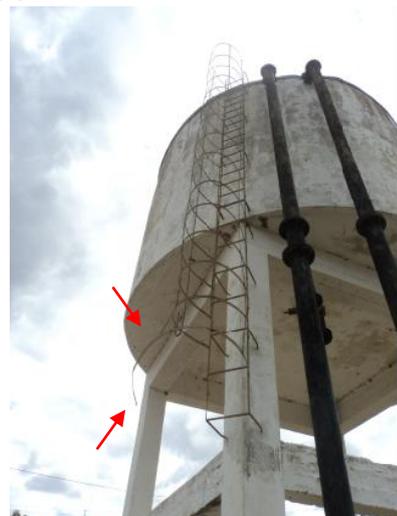
Foto 44 – REL-01: escada com guarda corpo deteriorado.

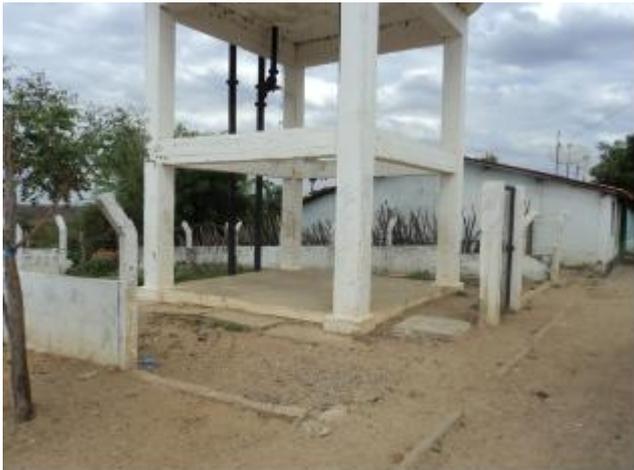
Foto 45 – REL-01: ausência de delimitação.

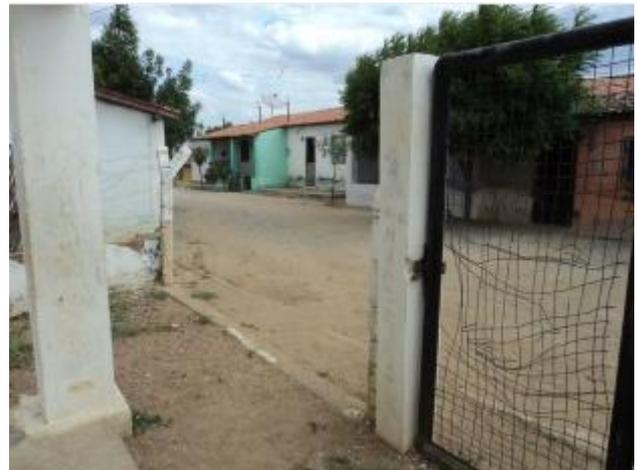
Foto 46 – REL-01: ausência de delimitação e portão danificado.

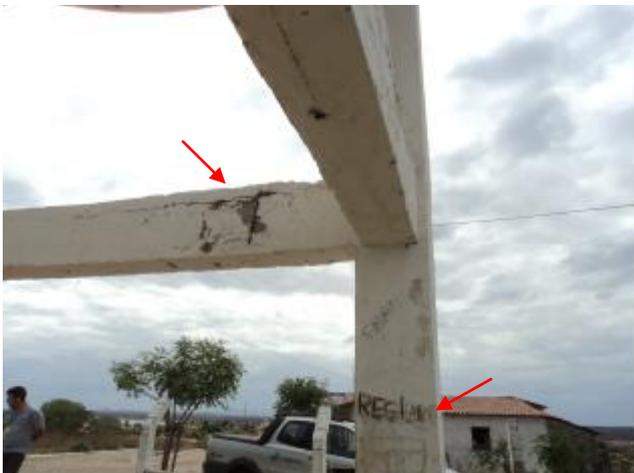
Foto 47 – REL-01: armadura exposta e pintura deteriorada.

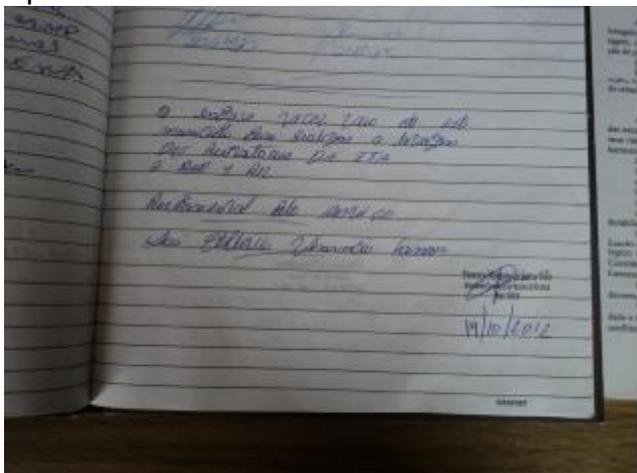
Foto 48 – Reservatórios: última limpeza realizada em 19/10/12, há mais de 06 meses.

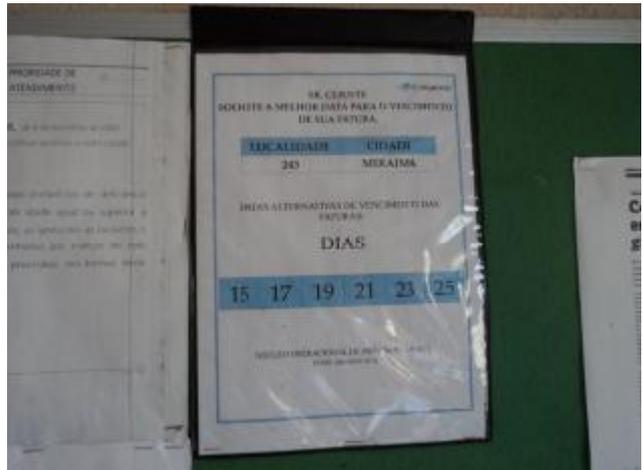
- a. São disponibilizadas seis datas para vencimento de fatura, mas não estão distribuídas uniformemente ao longo do mês (**Anexo A**, item 5-V-2)

Foto 80 – Pedido de ligação ou religação: datas para vencimento de fatura.

Determinação D3 – A CAGECE deve oferecer no mínimo seis datas opcionais de vencimento das faturas, distribuídas conforme a legislação, visando corrigir as não conformidades verificadas na constatação C3.
