**RELATÓRIO DE FISCALIZAÇÃO
RF/CSB/0059/2013**

**Assunto: Fiscalização do Sistema de Abastecimento
de Água do Município de Mombaça**

COORDENADORIA DE SANEAMENTO BÁSICO

**Fortaleza – CE
Dezembro/2013**

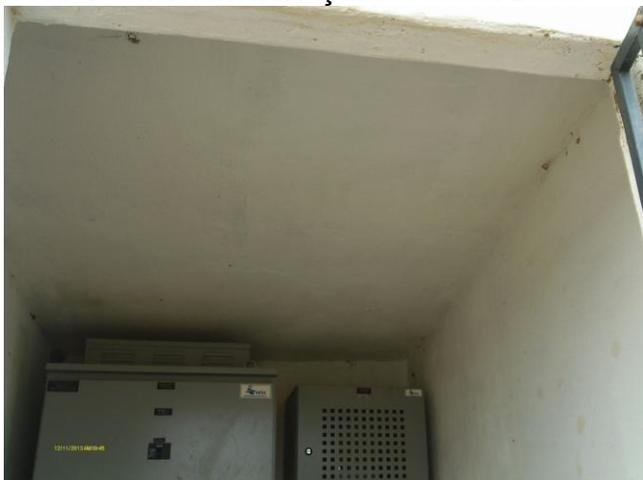
- a. Não existe iluminação para realização de trabalhos noturnos na casa de abrigo do quadro de comando da EEAB-01 (**Anexo A**, item 1.1-II-9);
- b. O filtro F-02 está com a tampa danificada; os filtros F-01, F-02 e F-03 não possuem tampa na calha de saída de água (**Anexo A**, item 1.2-II-6);
- c. Não existe escada de acesso nos reservatórios RAP-02 e RSE-01 (**Anexo A**, item 1.5-II-2);*
- d. Não existe guarda-corpo na laje de cobertura dos reservatórios REL-02 e RAP-02 (**Anexo A**, item 1.5-II-6);*

Foto 3 - EEAB-01: ausência de iluminação.

Determinação D2: A CAGECE deve cumprir as normas técnicas e os procedimentos estabelecidos para a implantação das instalações dos sistemas de abastecimento de água, visando corrigir a não conformidade descrita na constatação C2.

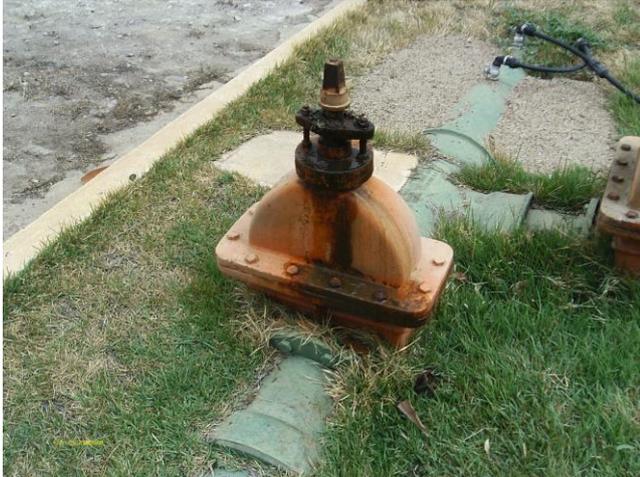
- c. Existe vazamento no registro da tubulação de entrada de água próximo às torres de equilíbrio (**Anexo A**, item **1.2-V-1**);
- d. A identificação do Booster está incorreta (**Anexo A**, item **1.4-I-1**);

Foto 7 - ETA: vazamento no registro da tubulação de entrada de água.

Determinação D3: A CAGECE deve realizar operação e manutenção adequada das unidades integrantes dos sistemas de abastecimento de água, visando corrigir a não conformidade descrita na constatação C3.

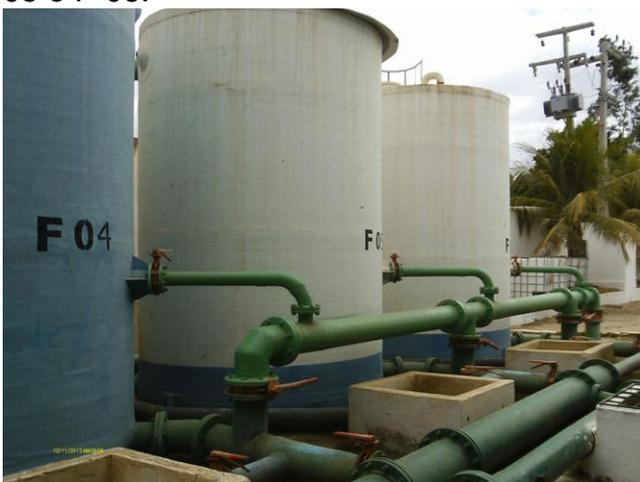
Foto 11 - Filtração: tubulações e registros dos filtros F-04, F-05 e F-06; caixas da descarga de fundo sem tampas.

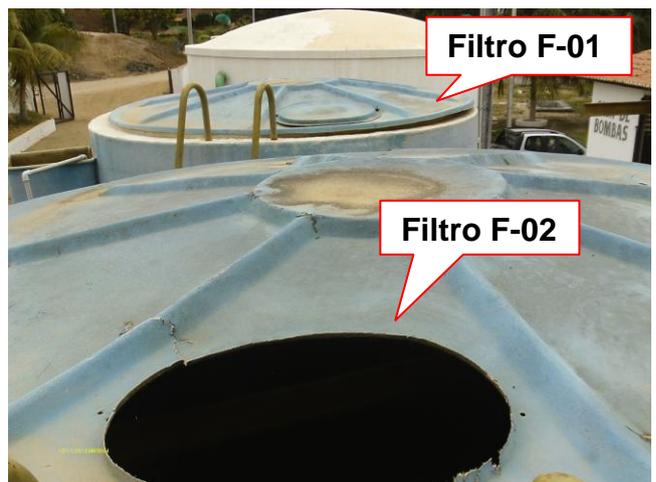
Foto 12 - Filtração: F-01 com tampa e F-02 com tampa danificada.

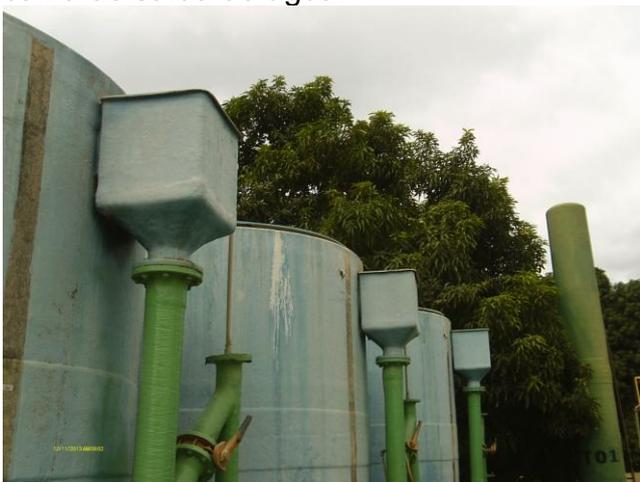
Foto 17 - Filtração: calhas de saída de água sem tampa nos filtros F-01, F-02 e F-03

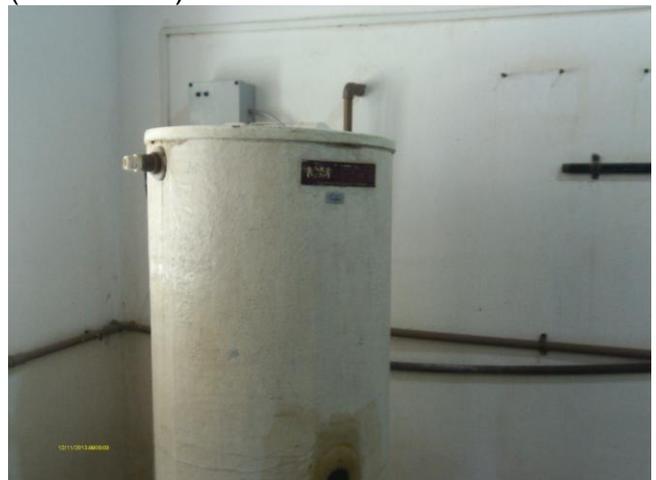
- a. Não existe placa indicativa que o local pertence à CAGECE na área da ETA (**Anexo A**, item **1.2-I-2**);
- b. O tanque dosador de flúor está com defeito (**Anexo A**, item **1.2-III-5**);

Foto 24 - Casa de química: tanque dosador de flúor (com defeito).

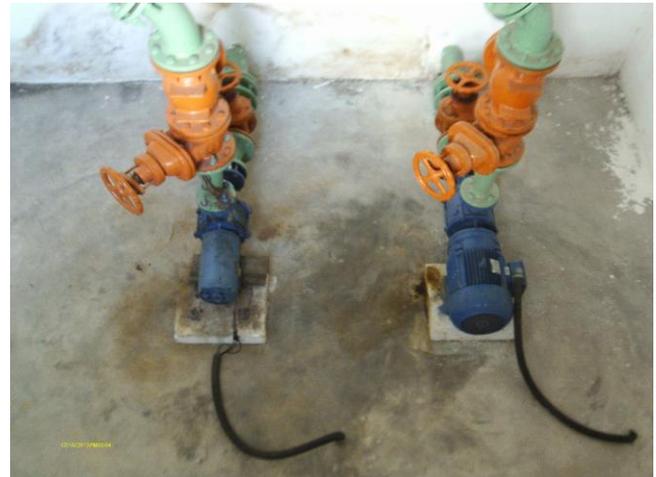
Foto 39 - Booster: identificação em desacordo com o croqui.

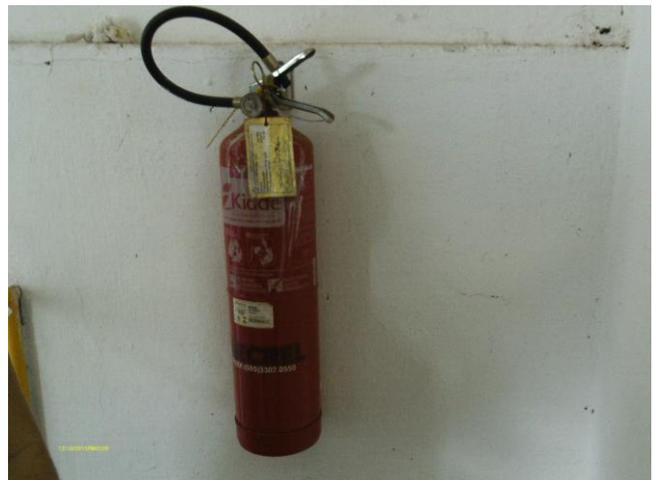
Foto 42 - Booster: extintor de incêndio fora do prazo de validade.

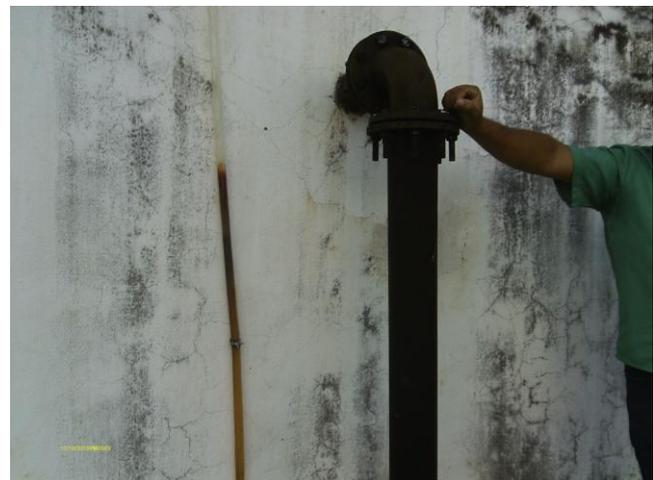
- e. A área do RAP-02 não está delimitada e isolada; a cerca que delimita a área do REL-02 está danificada (**Anexo A**, item **1.5-I-1**);*
- f. Os reservatórios RAP-02 e RSE-01 estão com pintura deteriorada (**Anexo A**, item **1.5-II-1**);

Foto 52 - RSE-01: pintura deteriorada, tubo extravasador e medidor de nível.

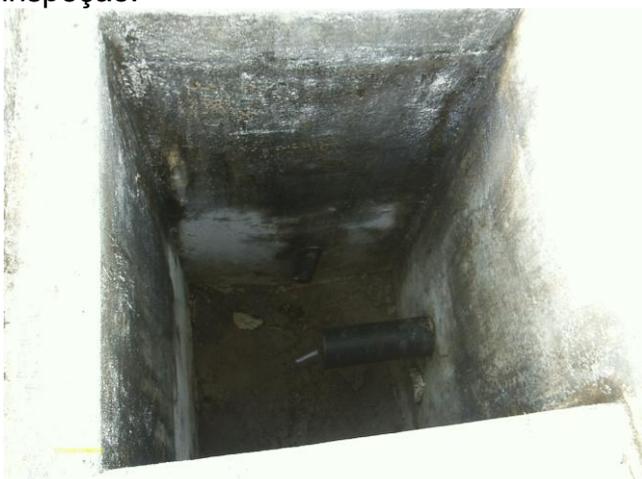
Foto 53 - RSE-01: caixa da descarga de fundo sem tampa.

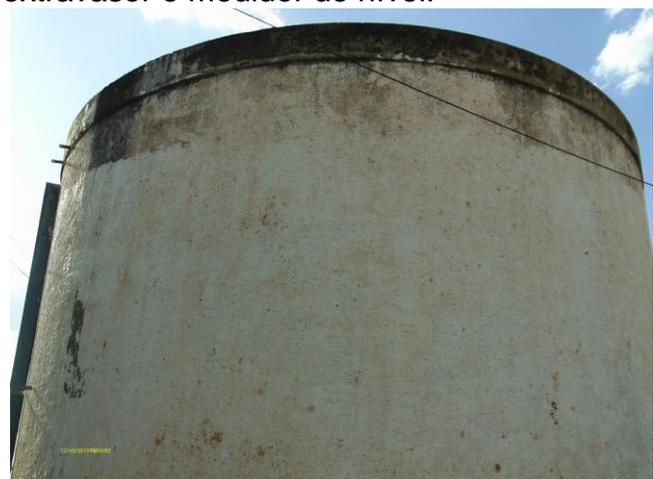
Foto 54 - RAP-02: pintura deteriorada.

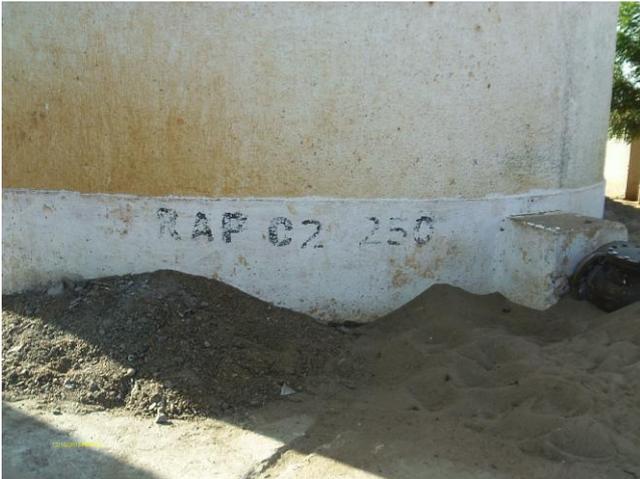
Foto 55 - RAP-02: identificação apagada.

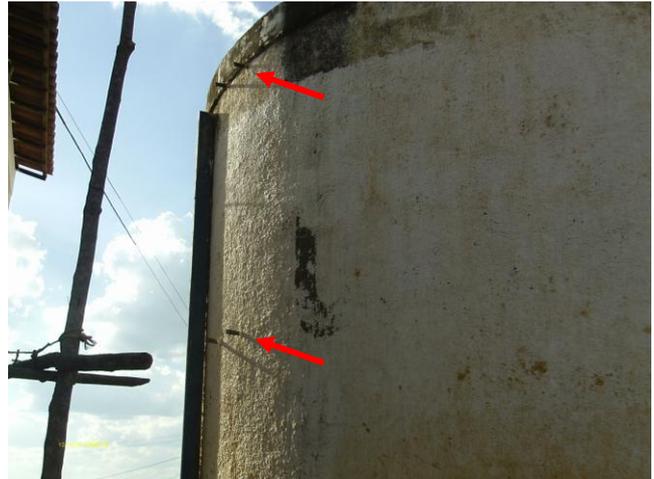
Foto 56 - RAP-02: sem escada de acesso.

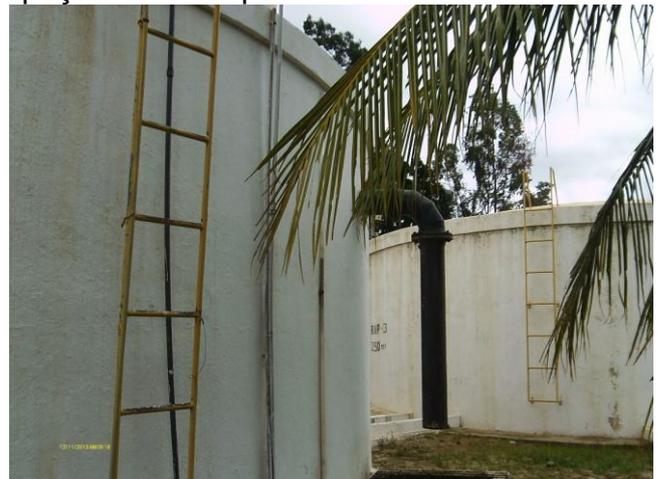
- g. A escada de acesso do RAP-01 está sem fixação (**Anexo A**, item **1.5-II-3**);*
- h. O REL-02 apresenta sinais de vazamento (**Anexo A**, item **1.5-II-14**);

Foto 60 - RAP-01: escada de acesso (sem fixação), medidor de nível e tubo extravasor.

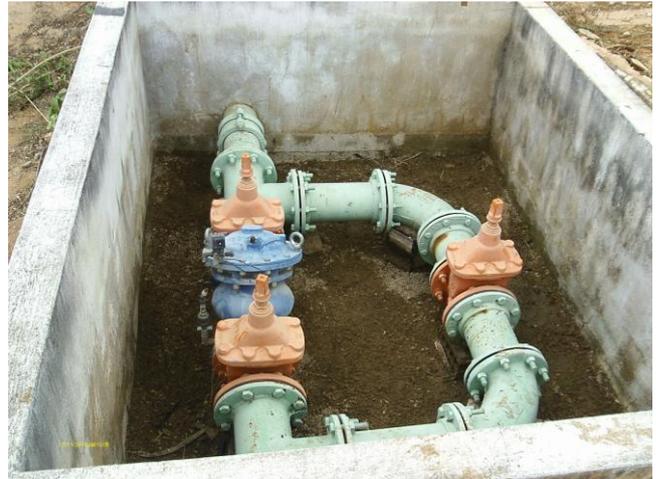
- j. Há caixas de proteção, de inspeção ou de passagem existentes na área dos reservatórios RAP-01 e RAP-03 com tampas danificadas e na área do REL-01 sem tampas ou grade de proteção (**Anexo A**, item 1.5-II-17);
- k. O cadastro técnico da rede de distribuição está desatualizado (**Anexo A**, item 1.6-I-1);
- l. Existe 1 (um) registro de descarga soterrado na Rua Fco de Oliveira; Existem 3 (três) registros de descarga sem tampa nos endereços Rua Antonio Cruz, Rua SDO 28, Rua Paes de Andrade (**Anexo A**, item 1.6-V-3);*
- m. Segundo os RECOPs, nos meses de maio/2013 a outubro/2013, verificou-se ocorrência frequente de vazamentos na rede de distribuição (**Anexo A**, item 1.6-IV-2).

Foto 74 - REL-01: caixa dos registros sem tampa.

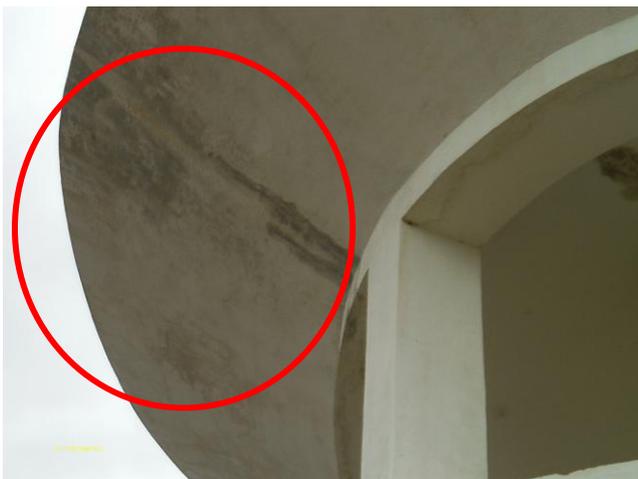
Foto 77 - REL-02: sinais de vazamento.

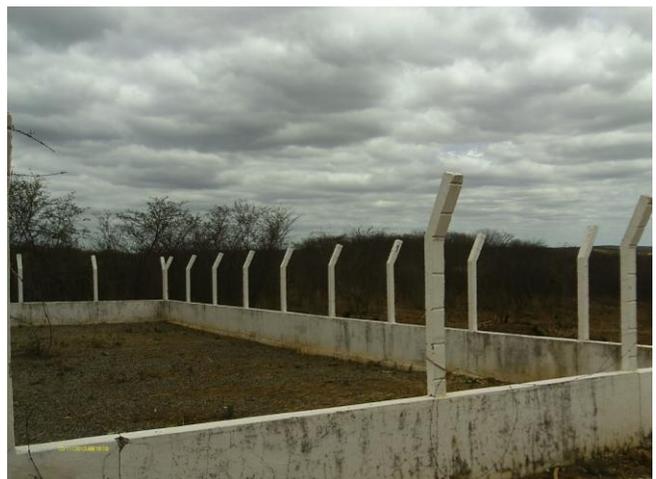
Foto 78 - REL-02: cerca danificada.

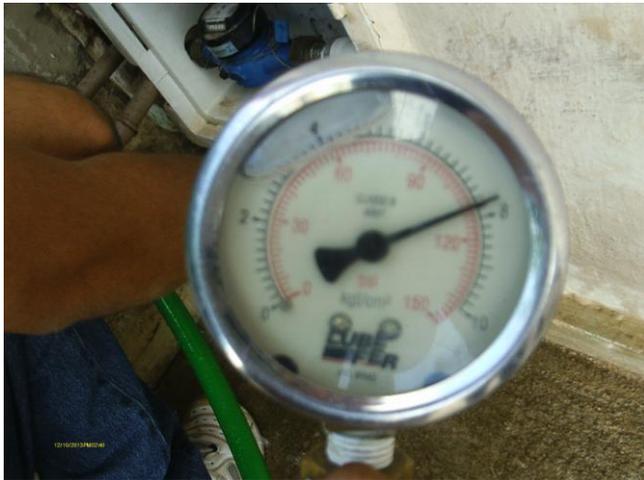
- a. A ARCE realizou medições instantâneas de pressão disponível na rede no dia 10/12/2013, em pontos, mais especificamente, nos cavaletes das ligações de água, adequadamente espaçados. Os resultados demonstram que das 5 (cinco) medições efetuadas, 1 (uma) situou-se acima da faixa de 10 a 50 mca, no endereço Rua 01, 13 – COHAB (**Anexo A**, item 1.6-II-2).

Foto 81 - Medição instantânea de pressão na Rua 01, 13 - COHAB.

Determinação D1: A CAGECE forneça água com pressão de acordo com os limites estabelecidos pela ARCE, visando corrigir a não conformidade descrita na constatação C1.

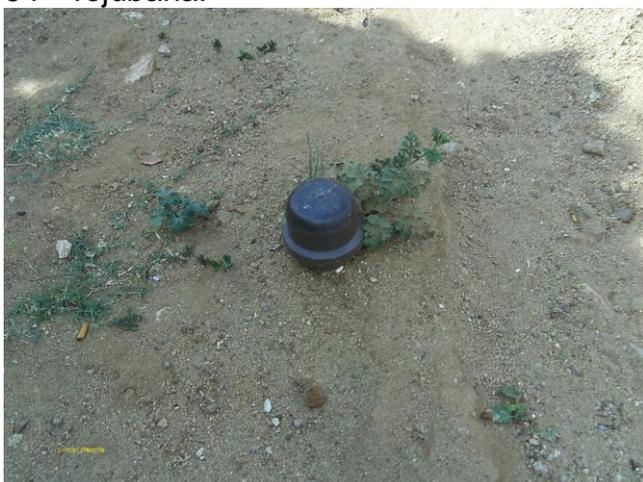
Foto 87 - Registro de descarga na rede de distribuição: Rua SDO 28 (sem tampa).

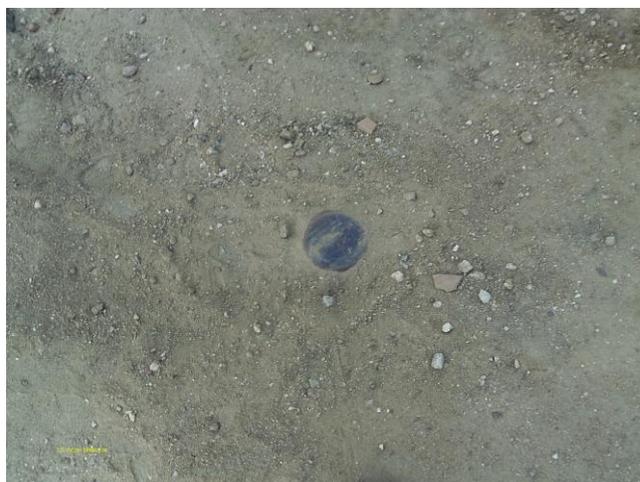
Foto 88 - Registro de descarga na rede de distribuição: Rua Paes de Andrade (sem tampa).

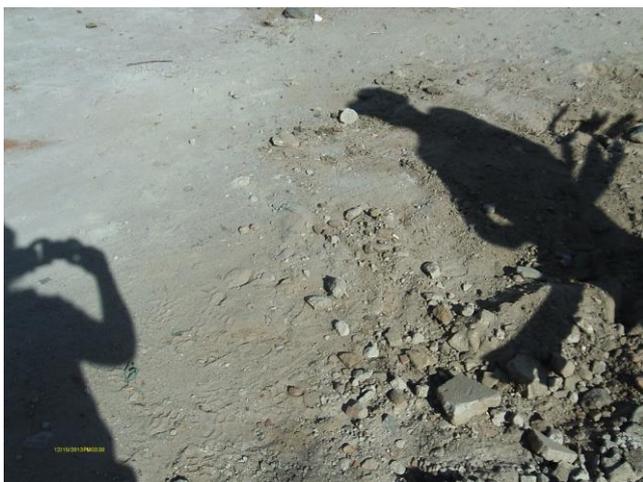
Foto 89 - Registro de descarga na rede de distribuição: Rua F^{co} de Oliveira (soterrado).

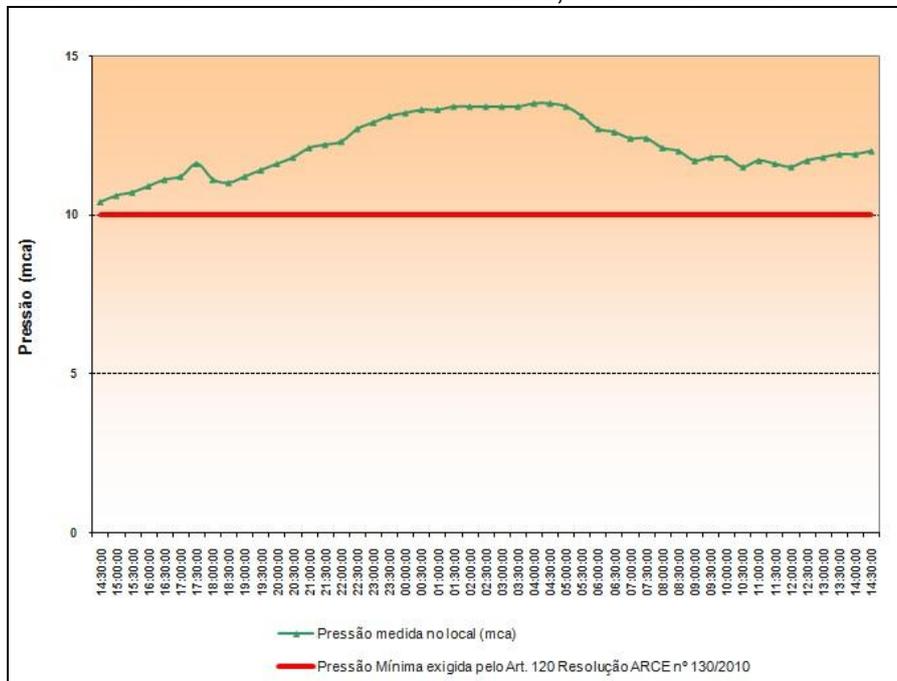
Gráfico 1 – Monitoramento da pressão com a instalação às 14:30 horas do dia 10/12/2013 e retirada às 14:30 horas do dia 11/12/13, do aparelho *datalogger*, no endereço localizada na Av. Antônio Alves Benevides, 308 – Vila Iracema.
