**RELATÓRIO DE FISCALIZAÇÃO  
RF/CSB/0006/2014**

**Assunto: Fiscalização do Sistema de Abastecimento  
de Água do Município de Tamboril (Sede)**

**COORDENADORIA DE SANEAMENTO BÁSICO**

**Fortaleza – CE  
Janeiro/2014**

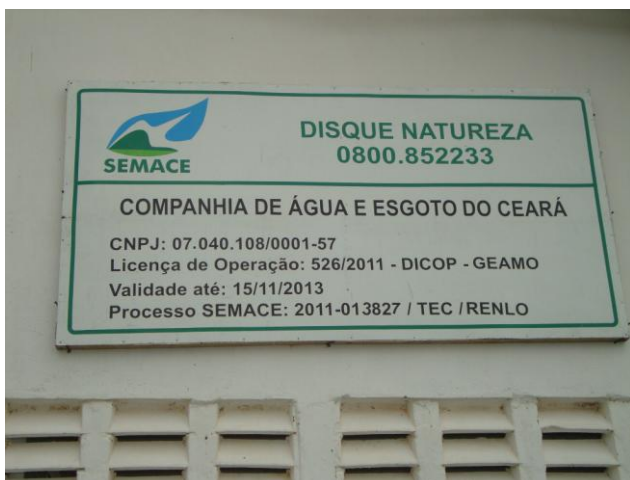
**Foto 10** – Placa da Licença Ambiental vencida em 15/11/2013.

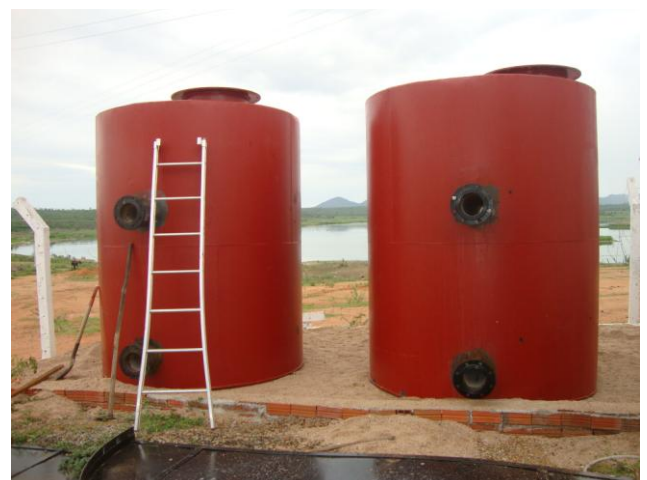
**Foto 11** – 2 (dois) filtros de pressão em processo de implantação.

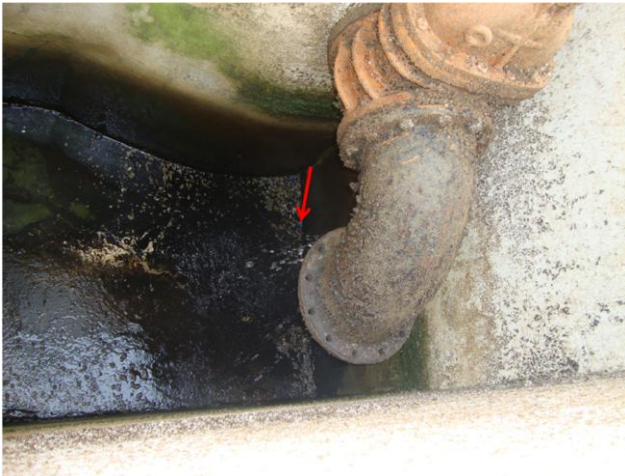
- a) O Filtro Russo apresenta vazamento no registro (Anexo A, item 1.1 - I – 7);
- b) A caixa do macromedidor na saída da ETA, dos registros próximos ao reservatório REL-01 não possuem tampa ou grade de proteção (Anexo A, itens 1.2 - VI – 1, 1.3.2 – I – 3 e 1.5 – II - 17);
- c) Não há identificação nas elevatórias EEAT-01, EELF-01 e *Booster*-01 (Anexo A, item 1.4 - I – 1);
- d) Os reservatórios REL-01, REL-02 e REL-03 não estão identificados (Anexo A, item 1.5 - II - 1);
- e) A tampa de inspeção do REL-02 apresenta corrosão (Anexo A, item 1.5 - II - 9);
- f) A última lavagem dos reservatórios RAP-01, RAP-02, REL-01 e REL-02 foi realizada em março de 2012, portanto, há mais de 6 meses. Para o REL-03 não houve comprovação (Anexo A, item 1.5 - II - 15);
- g) Há um registro de descarga soterrado localizado na AV. Franklin Cavalcante (Anexo A, item 1.6 - V - 3).

**Foto 18** – Filtro Russo com vazamento no registro.

**Determinação D2** - A CAGECE deve realizar operação e manutenção adequada das unidades integrantes dos sistemas de abastecimento de água, visando corrigir as não conformidades descritas na constatação C2.

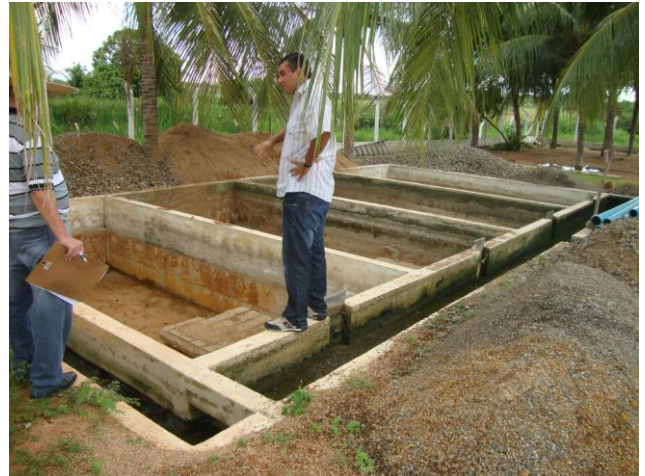
**Foto 19** – Leito de secagem em implantação.

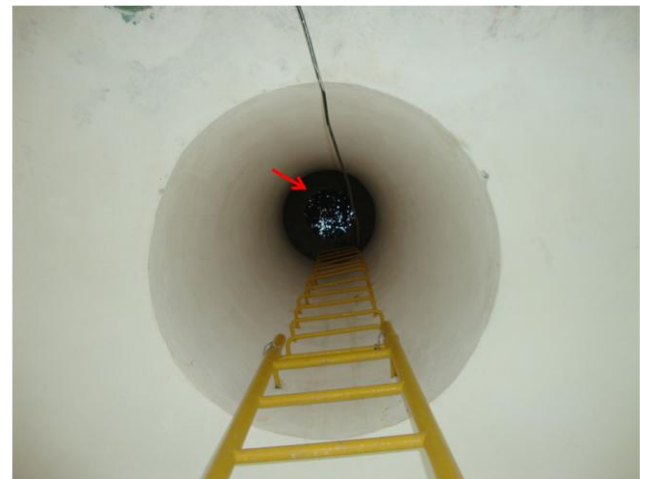
18	As instalações estiveram isentas de vazamentos no período verificado? (tubos, registros, etc) <u>Art. 2º e 119 da Res. 130/2010</u>	S	22	01.07	-
19	Existem para-raios e sinalização noturna de obstáculo em adequadas condições de funcionamento? <u>Art. 2º e 137 da Res. 130/2010</u>	N	22	01.06	F64, F68 e F71
	Obs: O reservatório REL-02 não possui para-raios.				
20	Outros	N	22	01.06	F67
	Obs: A abertura inferior do REL-02 não está dotada de tela ou grade

**Foto 67** – REL-02: tampa de inspeção e abertura inferior sem tela ou grade.

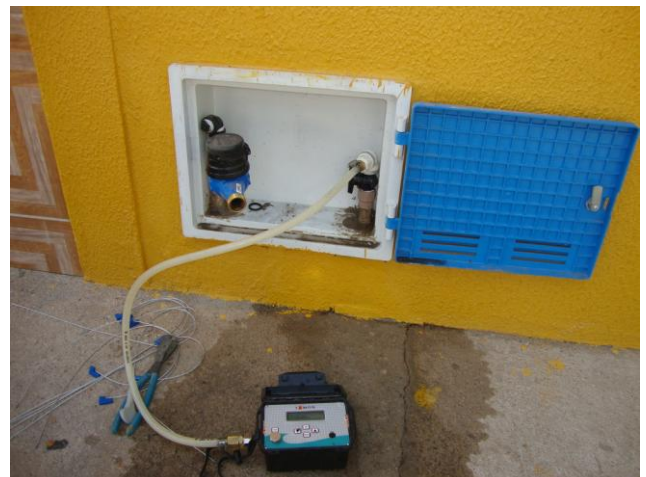
- a) A ARCE realizou medições instantâneas de pressão disponível na rede no dia 21/01/2014, em pontos, mais especificamente, nos cavaletes das ligações de água, adequadamente espaçados. Os resultados demonstram que das 6 (seis) medições efetuadas, 3 (três) situaram-se abaixo de 10 mca. Destes pontos, faltava água em 2 endereços (Anexo A, itens 1.6 – II – 1 e 1.6 – II – 2).

**Foto 73 – Medição de pressão na Rua Franklin Cavalcante, s/n.**

**R3** – Haja vista a exaustão do manancial, a CAGECE procure fonte alternativa para regularização do abastecimento nos níveis normais de pressão.

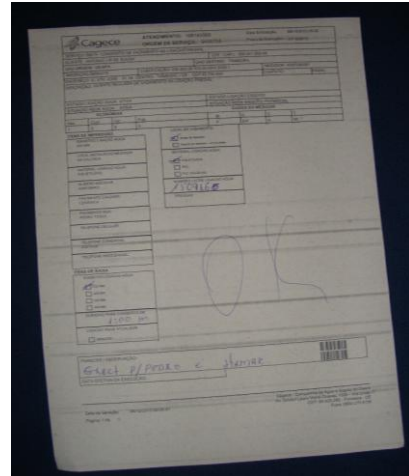
- a) Solicitou-se para verificação uma amostra de 13 Ordens de Serviços de água nos meses de out/12, nov/12, out/13 a dez/13, destas, 1 (uma) não cumpriu o prazo estabelecido. De acordo com o “Relatório Consolidado dos Serviços Atendidos no prazo e fora do prazo”, constatam-se que 37 dos 404 serviços com execução fora do prazo, ou seja, 9,16% não cumpriram o prazo estabelecido (Anexo A, item 4 - III - 2).

**Foto 105** – OS de conserto de vazamento, com prazo de execução de 02/11/13 e executado em 04/11/13.

**Determinação D4** - A CAGECE deve cumprir os prazos estabelecidos para execução de serviços, visando corrigir as não conformidades verificadas na constatação C4.

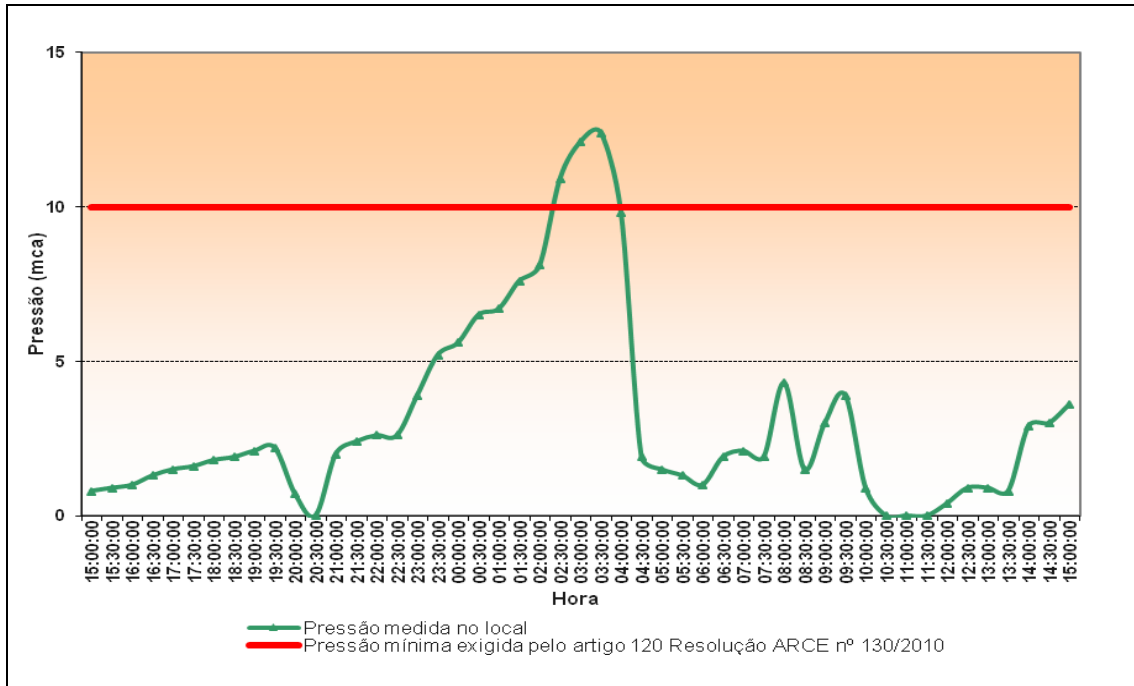
- a) A ARCE realizou medição contínua de pressão disponível na rede de distribuição, com a instalação do aparelho *Datalogger* às 15:00 horas do dia 20/01/2014 e retirada às 15:00 horas do dia 21/01/2014, em uma residência localizada na Rua Dr. José Borges, nº 51. Constatou-se descontinuidade neste domicílio. Ademais, faltava água nas Ruas Monte Azul, nº 235 e 243, durante as medições de pressão instantâneas (Anexo A, item 1.6 - III - 1).

**Gráfico 1** – Monitoramento da pressão com a instalação às 15:00 horas do dia 20/01/2014 e retirada às 15:00 horas do dia 21/01/14, do aparelho *datalogger*, no endereço localizada na Rua Dr. José Borges, nº 51.

**R4** – Haja vista a exaustão do manancial, a CAGECE procure fonte alternativa para regularização do abastecimento, mantendo a continuidade.

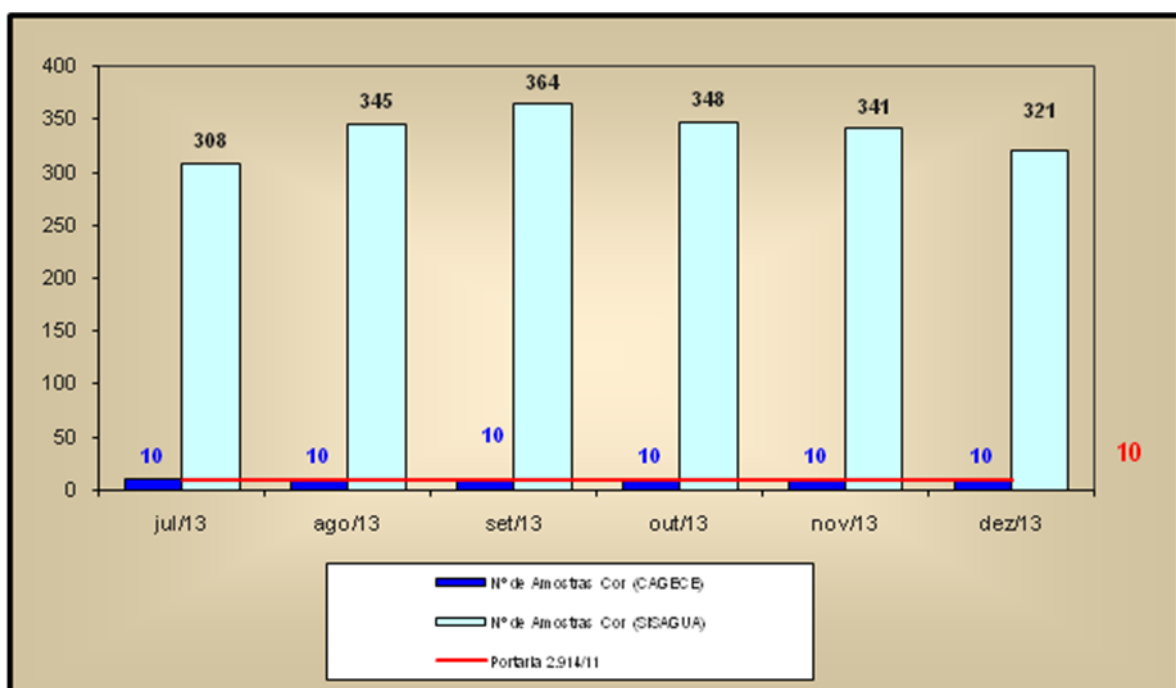
- Cor: os meses jul/13, out/13, nov/13 e dez/13 segundo a UN-BPA, apresentaram, respectivamente, 20%, 20%, 50% e 90%, das amostras não conformes. De acordo com o SISÁGUA, os meses de jun/13, jul/13, out/13 e nov/13, apresentaram, respectivamente, 10%, 20%, 20% e 50%, das amostras não conformes;
- Turbidez: os meses jul/13, out/13, nov/13 e dez/13 segundo a UN-BPA, apresentaram, respectivamente, 15%, 8%, 31% e 23%, das amostras não conformes. De acordo com o SISÁGUA, os meses de jun/13, jul/13, out/13 e nov/13, apresentaram, respectivamente, 7,7%, 15,4%, 7,7% e 30,8%, das amostras não conformes.

**Gráfico 2** – Avaliação do Monitoramento da Qualidade da água tratada realizada pela **CAGECE** e **SISÁGUA** na rede de distribuição do SAA de Tamboril, no período de julho/2013 a dezembro/2013 conforme Portaria MS 2.914/11, referente ao número de amostras do parâmetro cor.

**Determinação D3** - A CAGECE deve fornecer água dentro dos padrões de potabilidade estabelecidos pela legislação, visando corrigir as não conformidades verificadas na constatação C3.

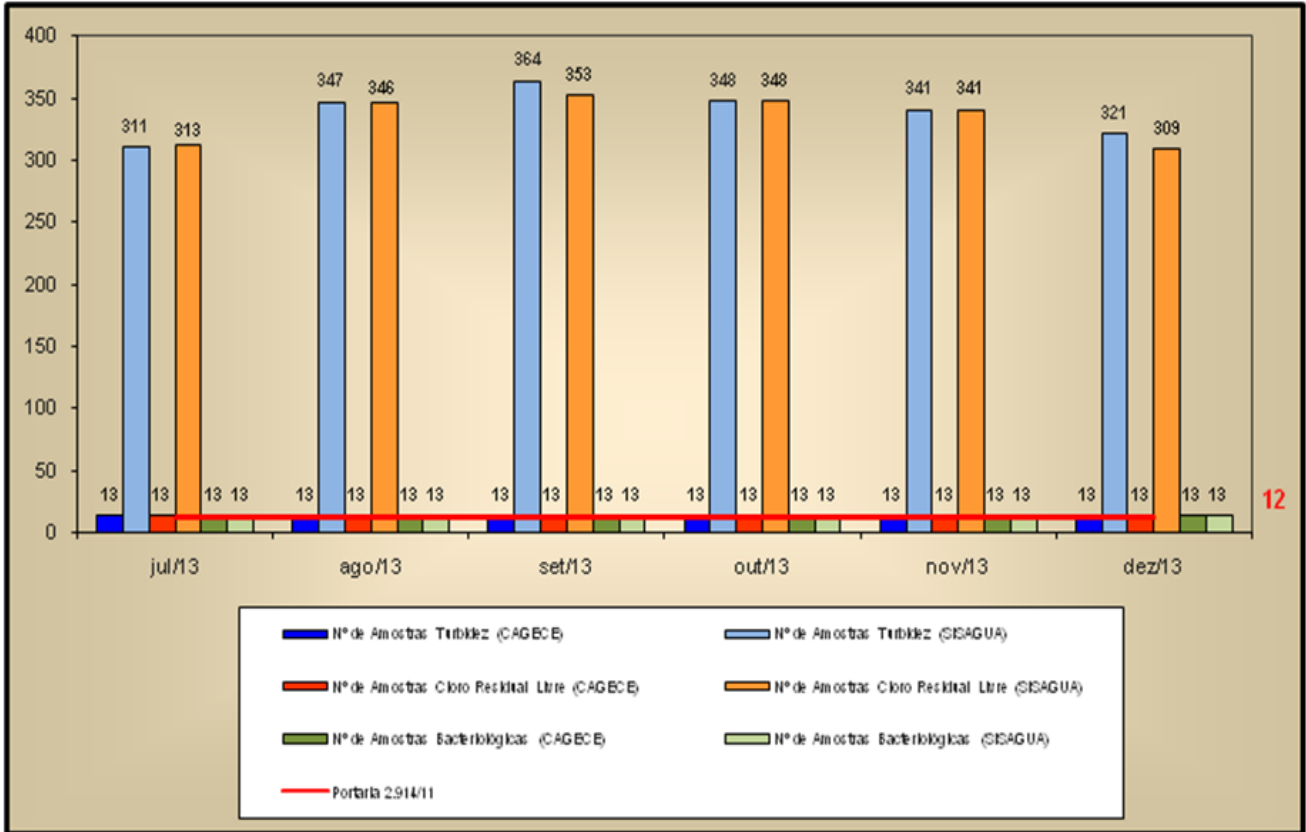
- Coliformes Totais: os meses de jul/13, ago/13, set/13, out/13, nov/13 e dez/13 segundo a UN-BPA, apresentaram, respectivamente, 15,4%, 15,4%, 30,8%, 23,1%, 100% e 100% das amostras não conformes. De acordo com o SISÁGUA, os meses de jun/13, jul/13, ago/13, set/13, out/13 e nov/13, apresentaram, respectivamente, 46,2%, 15,4%, 15,4%, 38,5%, 23,1% e 100%;

**Gráfico 3** – Avaliação do Monitoramento da Qualidade da água tratada realizada pela **CAGECE** e **SISÁGUA** na rede de distribuição do SAA de Tamboril, no período de julho/2013 a dezembro/2013 conforme Portaria MS 2.914/11, com relação ao número de amostras dos exames bacteriológicos, cloro residual livre e turbidez.
