**RELATÓRIO DE FISCALIZAÇÃO  
RF/CSB/0009/2014**

**Assunto: Fiscalização do Sistema de Abastecimento  
de Água do Município de Ararendá**

**COORDENADORIA DE SANEAMENTO BÁSICO**

**Fortaleza – CE  
Fevereiro/2014**

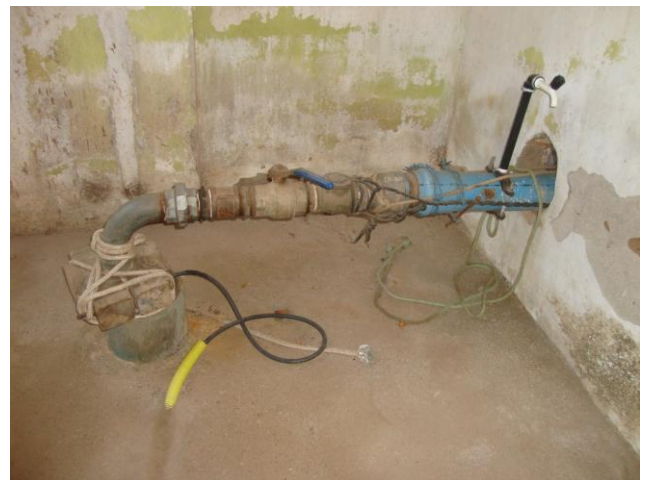
10	A estrutura e pintura da casa de abrigo do QC estão em condições adequadas? <u>Art. 2º e 119 da Res. 130/2010</u>	N	22	01.07	F1, F4, F7, F10, F11, F13 e F16
Obs: Os poços PT-01 e PT-04 apresentam pintura e reboco deteriorados. O piso do prédio de abrigo do poço PT-04 está danificado.					
11	A área está adequadamente delimitada? <u>Art. 2º e 119 da Res. 130/2010</u>	S	22	01.07	-
<b>II. Outros</b>					
1	Existe no local placa indicativa de que a área pertence à CAGECE? <u>Art. 2º e 119 da Res. 130/2010</u>	N	22	01.07	F1, F4, F7, F10, F13 e F16
Obs: Ausência de placa indicativa de que a área destina-se a captação para abastecimento público nos poços PT-01, PT-02, PT-03, PT-04, PT-06 e no poço do chafariz.

**Foto 1** – PT-01: casa de abrigo do poço e do quadro de comando.

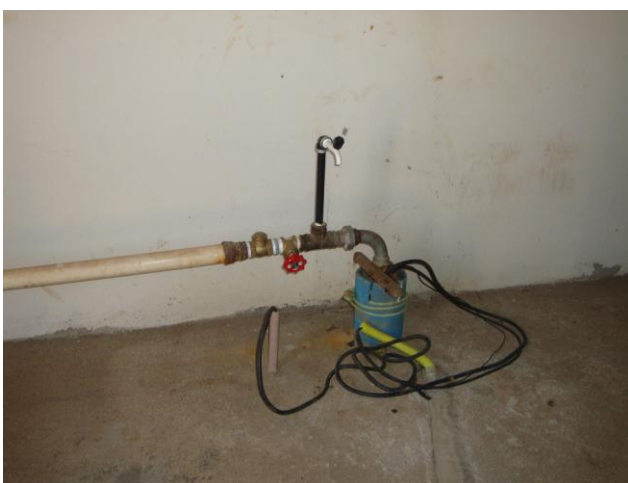
**Foto 4** – PT-02: casa de abrigo do poço e do quadro de comando.

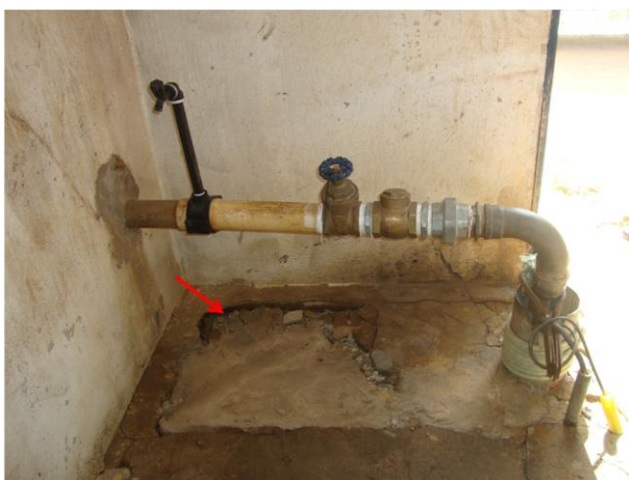
- a) Não há identificação no poço PT-06 e no poço do chafariz (Anexo A, item 1.1 - I – 1);
- b) Os poços PT-01 e PT-04 apresentam pintura e reboco deteriorados e o piso do prédio de abrigo do poço PT-04 está danificado (Anexo A, item 1.1 - I – 10);\*

**Foto 10** – PT-04: casa de abrigo do poço e do quadro de comando.

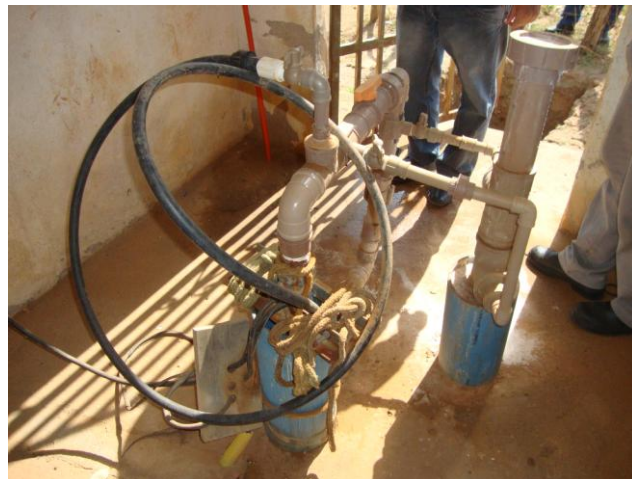
**Foto 13** – PT-06: casa de abrigo do poço, quadro de comando e ausência de identificação.

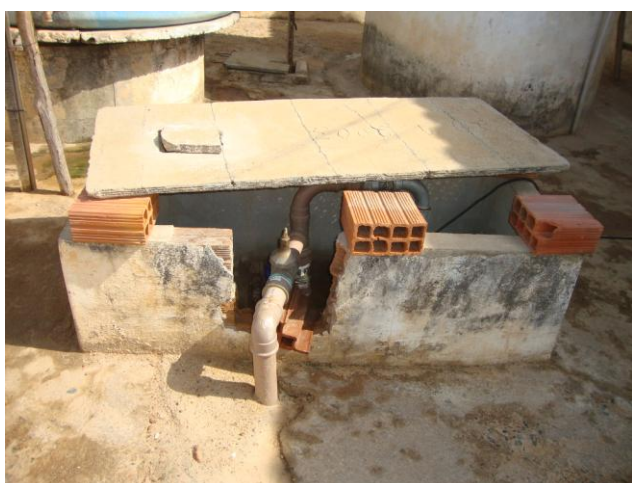
**Foto 16** – Poço do Chafariz: casa de abrigo do poço, quadro de comando e ausência de identificação.

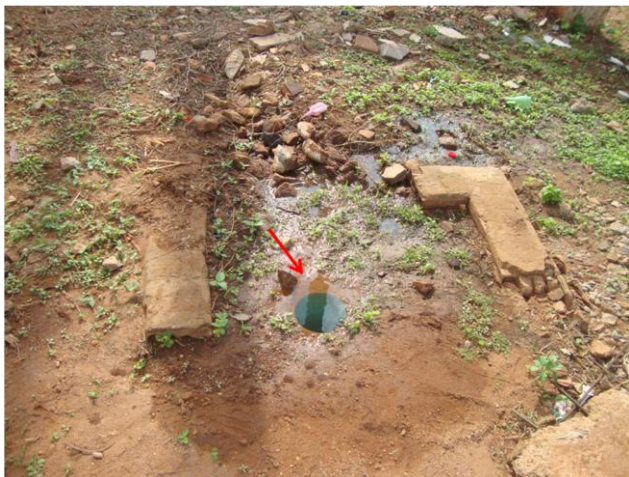
- d) As caixas dos registros e do macromedidor localizados na área do tratamento não tem tampas ou grade de proteção (Anexo A, itens 1.2 - VI - 1);
- e) A caixa do registro de descarga na área do REL-01 não tem caixa com tampa ou grade de proteção (Anexo A, itens 1.3.2 - I – 3 e 1.5 – II - 17);

**Foto 30** – Caixa de registro instalada na adutora de água tratada na área do tratamento, sem tampa ou grade de proteção.

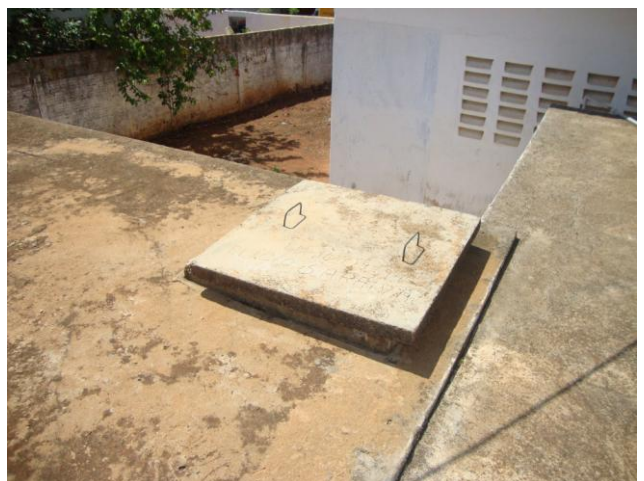
- g) A tampa de inspeção do RAP-01 não apresenta adequada vedação (Anexo A, item 1.5 - II - 9);
- h) A última lavagem dos reservatórios RAP-01 e REL-01 foi realizada em abril de 2012, portanto, há mais de 6 meses (Anexo A, item 1.5 - II - 15);

**Foto 40** – Tampa de inspeção do RAP-01.

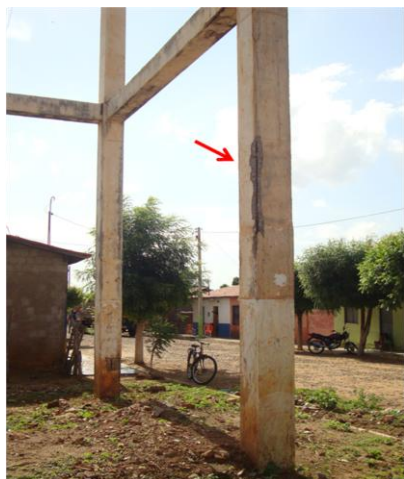
- f) O reservatório RAP-01 está com revestimento e pintura deteriorados e há sinais de infiltração nas paredes. O REL-01 não tem identificação, o revestimento e a pintura estão deteriorados e há armadura exposta na laje (Anexo A, item 1.4 - II – 1);\*

**Foto 43** – REL-01: Pintura e reboco deteriorados, armadura exposta e infiltração na laje.

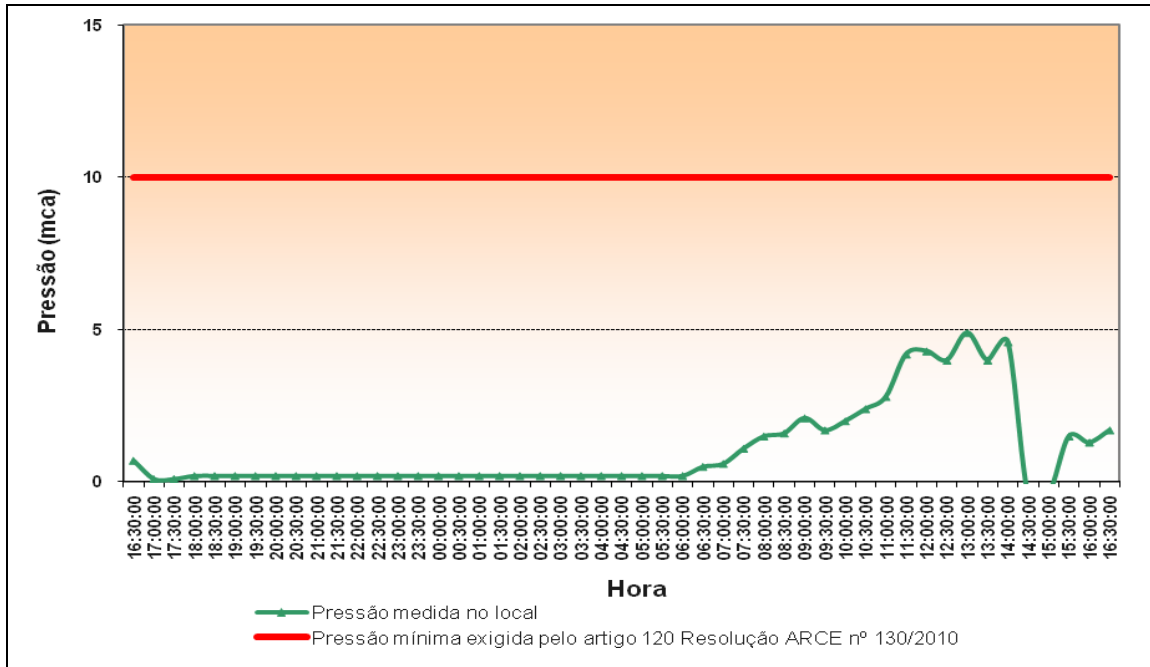
- a) A ARCE realizou medição contínua de pressão disponível na rede de distribuição, com a instalação do aparelho *Datalogger* às 16:30 horas do dia 22/01/2014 e retirada às 16:30 horas do dia 23/01/2014, em uma residência localizada na Rua Borete Morão, nº 85. Constatou-se descontinuidade neste domicílio (Anexo A, item 1.6 - III - 1). Ademais, faltava água na Rua Professor Mestre Machado, s/n - Centro, durante as verificações instantâneas (Anexo A, item 1.6 - III - 1).

**Gráfico 1** – Monitoramento da pressão com a instalação às 16:30 horas do dia 22/01/14 e retirada às 16:30 horas do dia 23/01/14, do aparelho *datalogger*, no endereço localizada na Rua Borete Morão, nº 85.

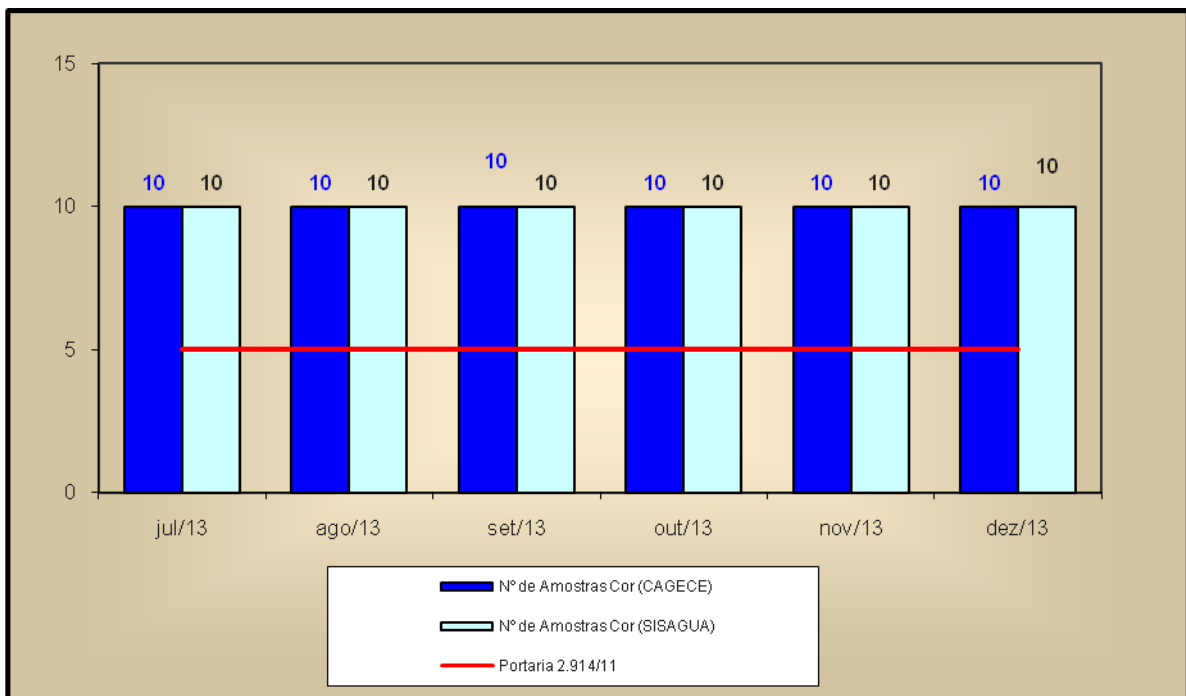
**Gráfico 2** – Avaliação do Monitoramento da Qualidade da água tratada realizada pela **CAGECE** e **SISÁGUA** na rede de distribuição do SAA de Ararendá, no período de julho/2013 a dezembro/2013 conforme Portaria MS 2.914/11, referente ao número de amostras do parâmetro cor.

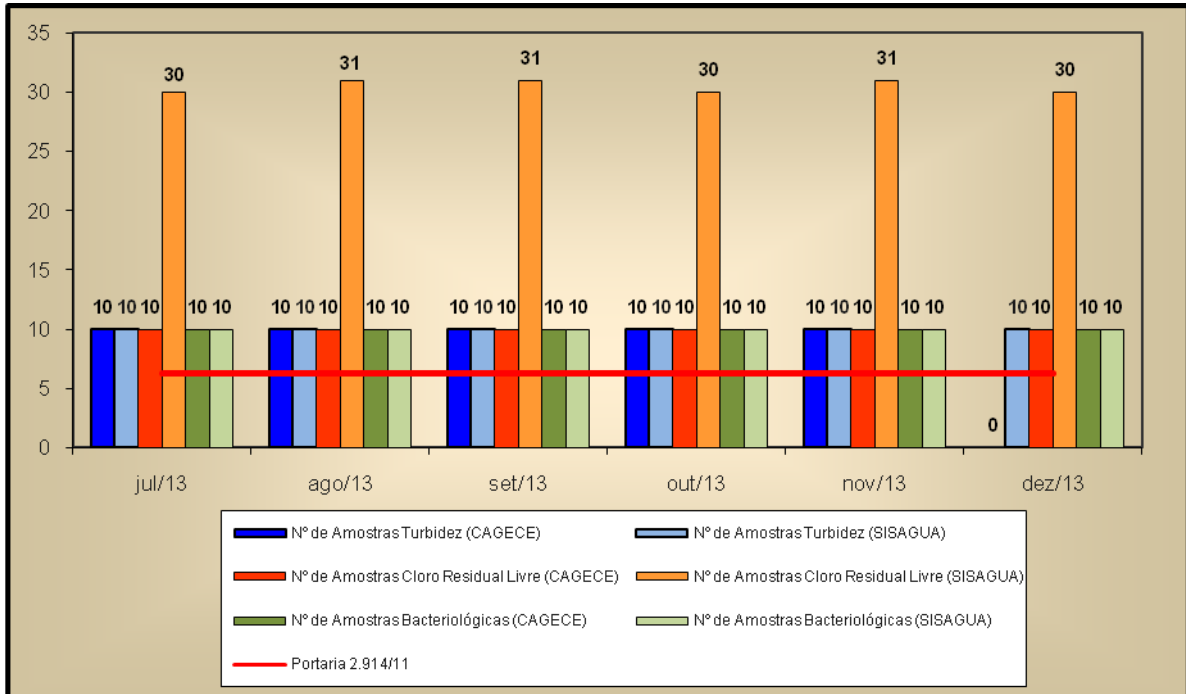
**Gráfico 3** – Avaliação do Monitoramento da Qualidade da água tratada realizada pela **CAGECE** e **SISÁGUA** na rede de distribuição do SAA de Ararendá, no período de julho/2013 a dezembro/2013 conforme Portaria MS 2.914/11, com relação ao número de amostras dos exames bacteriológicos, cloro residual livre e turbidez.
