**RELATÓRIO DE FISCALIZAÇÃO  
RF/CSB/0010/2014**

**Assunto: Fiscalização do Sistema de Abastecimento  
de Água da Localidade Sucesso do Município de  
Tamboril**

**COORDENADORIA DE SANEAMENTO BÁSICO**

**Fortaleza – CE  
Fevereiro/2014**

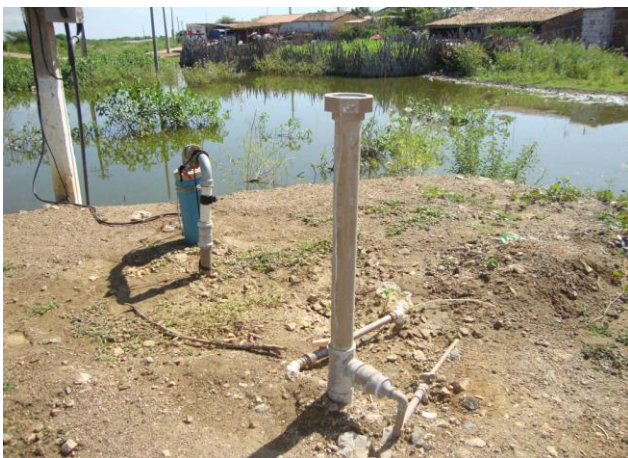
**R1** – A CAGECE deve desativar o poço tubular PT-05, pois o mesmo está locado numa área inapropriada para captação, próximo a área alagada de águas pluviais e águas servidas proveniente das residências.

**Foto 5 – PT-05: próximo a área alagada por águas pluviais e águas servidas oriundas das residências.**

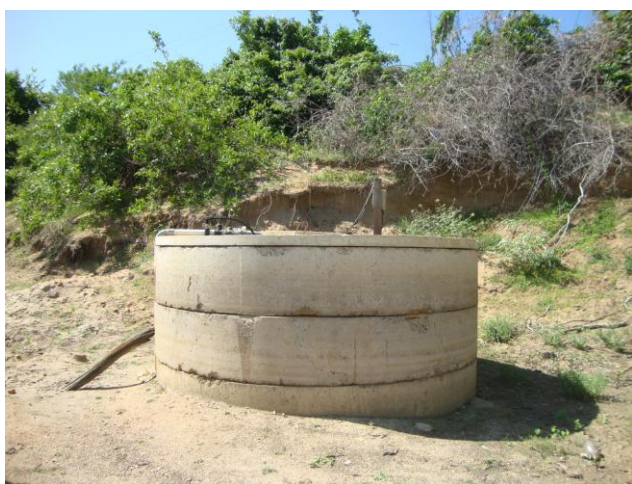
**Foto 11 – PA-02: vista geral.**

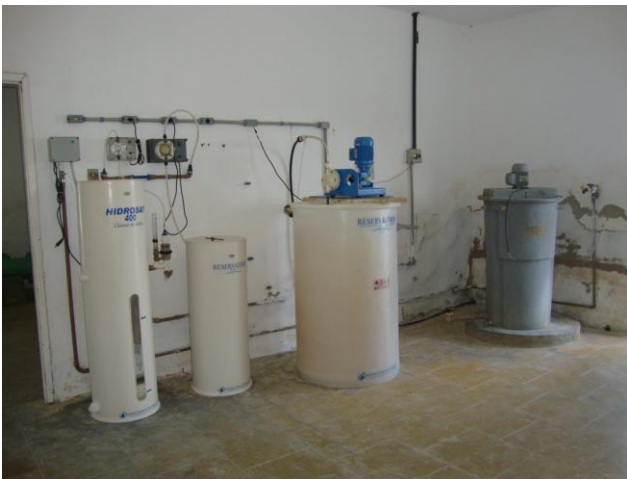
**Foto 14** – Dosador de cloro parado e produtos químicos.

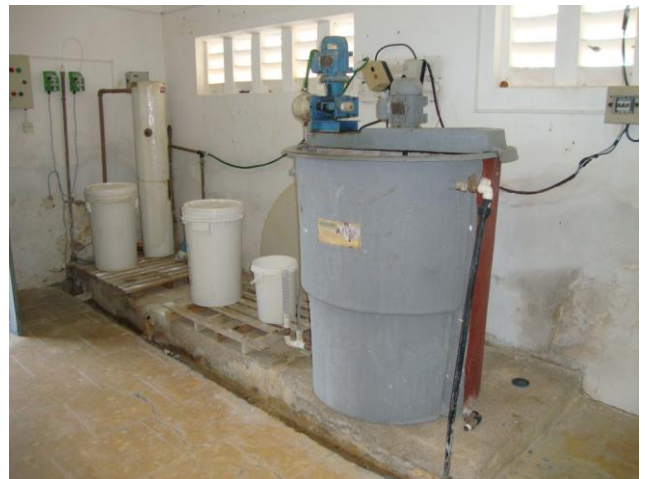
**Foto 15** – Dosador parado.

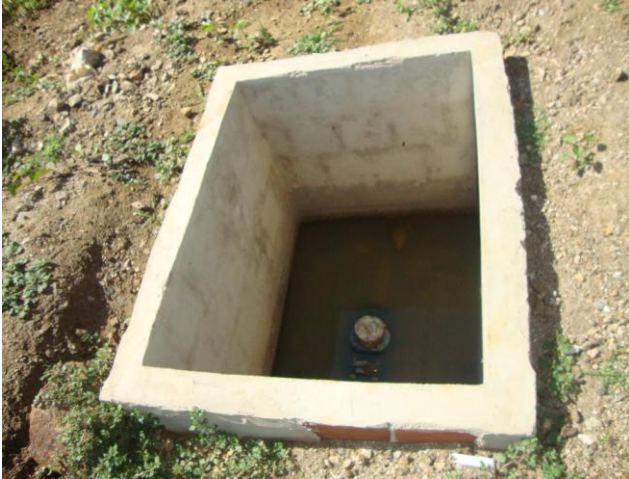
- c) As caixas de inspeções dos macromedidores de água bruta na saída dos poços PT-05, PT-06 e PR-01 não possuem tampa ou grade de proteção (Anexo A, item 1.3.1 - I - 3);

**Foto 24** – Caixa do macromedidor de água bruta na saída do PT-05.

**Determinação D2** - A CAGECE deve realizar operação e manutenção adequada das unidades integrantes dos sistemas de abastecimento de água, visando corrigir as não conformidades descritas na constatação C2.

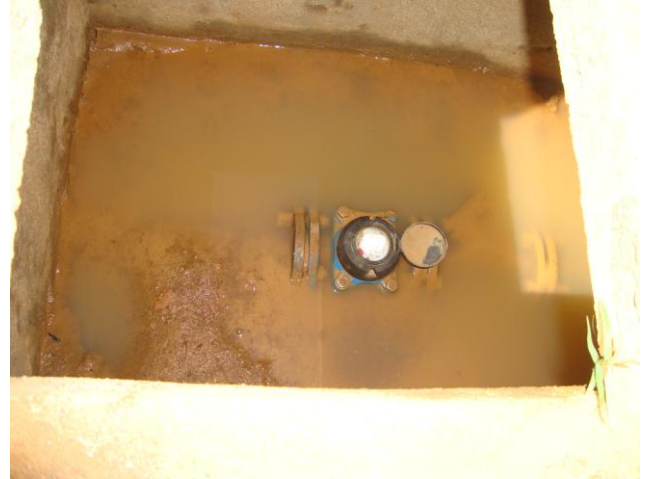
**Foto 25** – Caixa do macromedidor de água bruta na saída do PT-06 e PT-07.

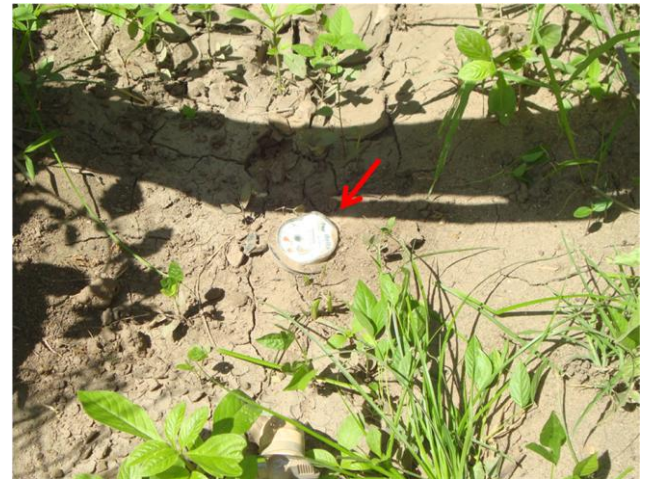
**Foto 33** – Macromedidor de água bruta na saída do PR-01.

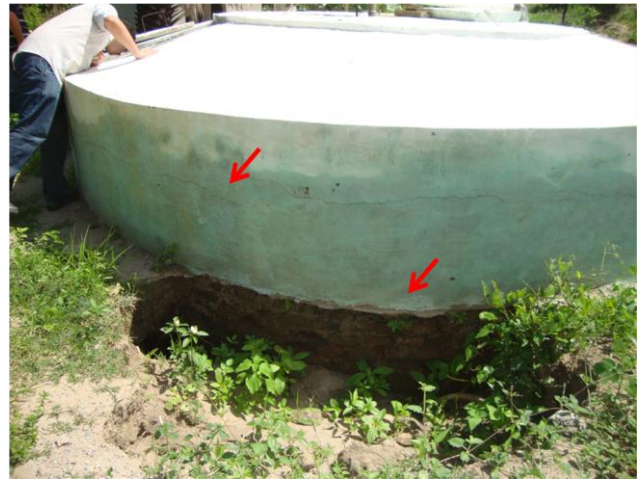
- d) A caixa de inspeção do macromedidor de água tratada na saída do REL-01 não possui tampa ou grade de proteção (Anexo A, item 1.3.2 - I - 3);
- e) O poço de reunião PR-01 está com erosão na base e rachadura na parede lateral (Anexo A, item 1.5 - II - 1);

**Foto 37** – PR-01 com erosão e rachaduras na parede lateral.

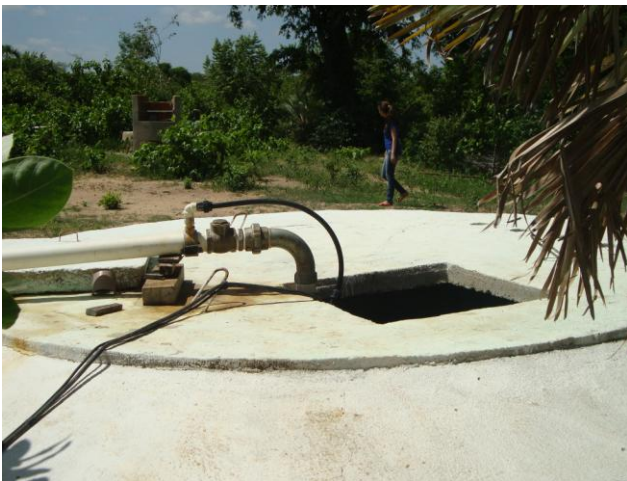
**Foto 38** – PR-01 sem tampa de inspeção.

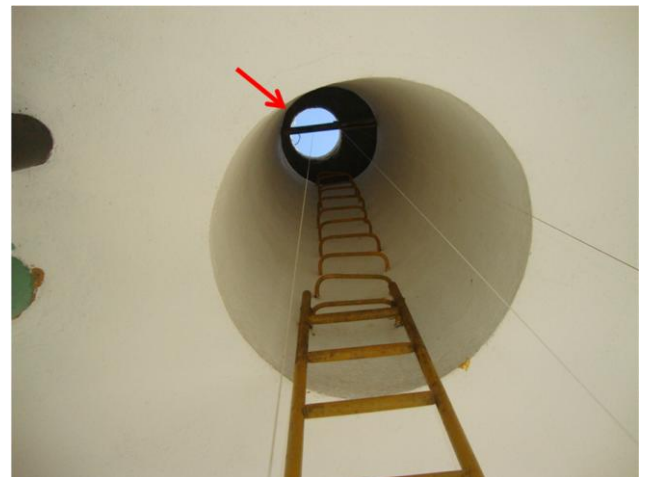
- f) O reservatório REL-01 não possui tampa de inspeção e não está dotado de tela ou grade na abertura inferior (Anexo A, item 1.5 - II - 9).
- g) A última lavagem dos reservatórios RAP-01 e REL-01 foi realizada em março de 2012, portanto, há mais de 6 meses (Anexo A, item 1.5 - II - 15);

9	O reservatório tem tampa de inspeção em adequadas condições de vedação? <i>Art. 2º e 119 da Res. 130/2010</i>	N	22	01.07	F41 e F45
Obs: O REL-01 está sem tampa de inspeção e abertura inferior sem tela ou grade.					
10	Existem tubulações de ventilação adequadas nos reservatórios? <i>Art. 2º e 137 da Res. 130/2010</i>	S	22	01.06	F42
11	Há medidor de nível? <i>Art. 2º e 137 da Res. 130/2010</i>	S	22	01.06	-
12	Existe sistema de controle de nível? <i>Art. 2º e 137 da Res. 130/2010</i>	N	22	01.06	-
Obs: O RAP-01 e o REL-01 não são equipados com controle de nível.					
13	Existe tubo extravasor? <i>Art. 2º e 137 da Res. 130/2010</i>	S	22	01.06	-
14	Os reservatórios estiveram isentos de extravasamentos no período verificado? (anotar a frequência registrada no RECOP) <i>Art. 2º e 119 da Res. 130/2010</i>	S	22	01.07	-
15	É realizada limpeza e desinfecção periódica? (Verificar o cronograma e anotar a data da última limpeza) <i>Art. 2º, 119 e 126 da Res. 130/2010</i>	N	22	01.07	-

**Foto 45** – REL-01: tampa de inspeção e abertura inferior sem tela ou grade.

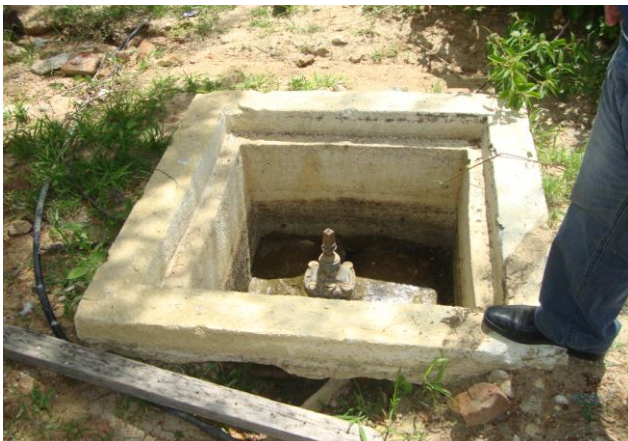
- h) Há 2 (dois) registros de descargas sem tampa localizados na Rua João José de Castro (próximo a ETA) e na Rua Julieta Alves Timbó (Anexo A, item 1.6 - V - 3);

**Foto 55** – Registro de descarga na Rua João José de Castro (próximo a ETA).

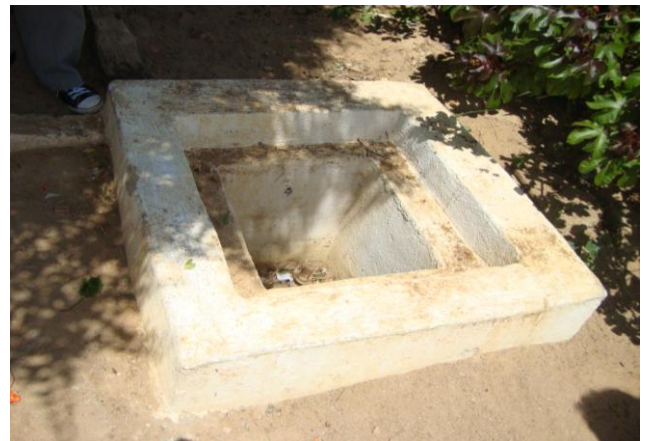
**Foto 56** – Registro de descarga na Rua Julieta Alves Timbó.

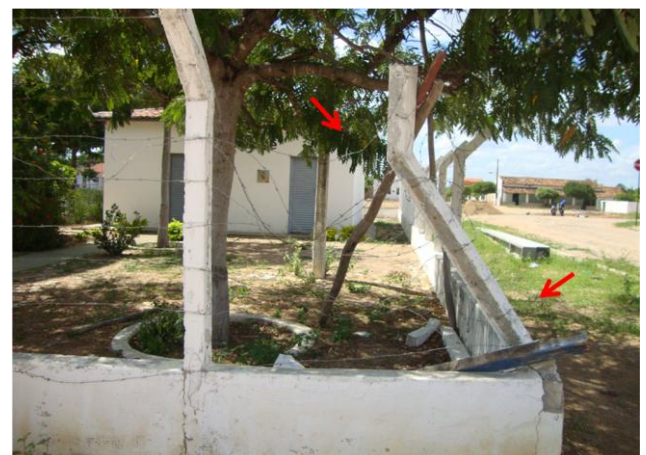
- i) O cadastro técnico da rede de distribuição não está atualizado (Anexo A, item 1.6 - I - 1);
- j) A cerca externa do escritório/loja de atendimento está danificada (Anexo A, item 4 - I - 3).

**Foto 58** – Vista externa do escritório/loja de atendimento com cerca danificada.
