**RELATÓRIO DE FISCALIZAÇÃO
RF/CSB/0011/2014**

**Assunto: Fiscalização do Sistema de Abastecimento
de Água do Município de Arneiroz**

COORDENADORIA DE SANEAMENTO BÁSICO

**Fortaleza – CE
Fevereiro/2014**

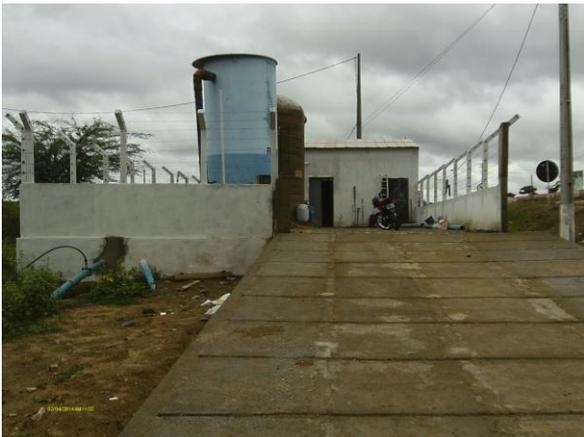
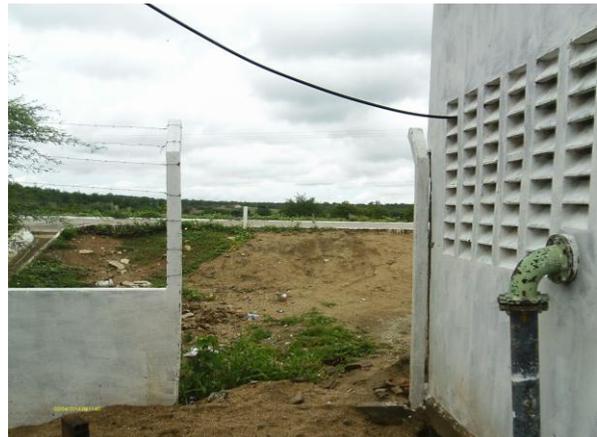
- c. Não há portão na área que delimita a ETA (**Anexo A**, item 2-I-4);
- d. A pintura do filtro F-01 está deteriorada (**Anexo A**, item 2-II-1);
- e. Existe ocorrência de vazamento no registro do filtro F-01 (**Anexo A**, item 2-II-7);

Foto 3 - ETA: ausência de portão na área de delimitação.

Foto 4 - ETA: ausência de portão na área de delimitação.

Determinação D3- A CAGECE deve realizar operação e manutenção adequada das unidades integrantes do sistema de abastecimento de água, visando corrigir as não conformidades descritas na constatação C4.

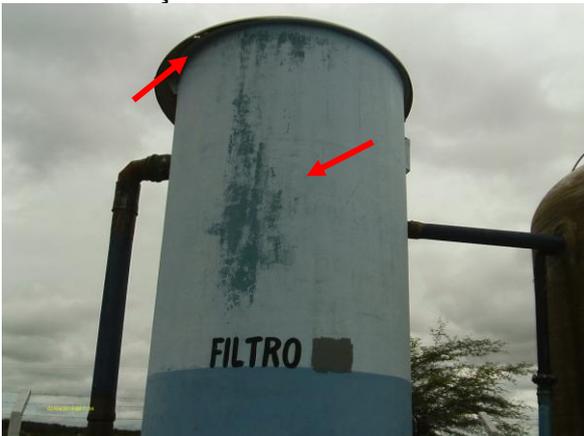
- a. Não há bomba reserva instalada ou disponível para substituição imediata na captação (**Anexo A**, item 1.1-II-5);
- b. Não há escada de acesso no filtro F-01 (**Anexo A**, item 2-II-2);
- c. A tampa do filtro F-01 está danificada (**Anexo A**, item 2-II-6);
- d. Não há escada de acesso no RAP-01 (**Anexo A**, item 1.4-II-2);
- e. Não há tubulação de ventilação no RAP-SDO e a do RAP-01 é inadequada (**Anexo A**, item 1.4-II-10);
- f. Não há medidor de nível no RAP-01 (**Anexo A**, item 1.4-II-11);
- g. Ausência de amperímetro e voltímetro no quadro de comando da EEAT-01, EELF-01 e Booster (**Anexo A**, item 1.3-II-2);
- h. Ausência de horímetro no quadro de comando do Booster (**Anexo A**, item 1.3-II-3);
- i. Ausência de tampa de inspeção no REL-01 (**Anexo A**, item 1.4-II-9).

II.	Filtração				
1	Os filtros estão em condições adequadas de operação e manutenção? N° de filtros: 01 <u>Art. 2º e 119 da Res. 130/2010</u>	N	22	01.07	F5, F6
	Obs: A pintura do filtro F-01 está deteriorada.				
2	Existem escadas de acesso? <u>Art. 2º e 137 da Res. 130/2010</u>	N	22	01.06	F5
3	Se existem, as escadas de acesso estão em condições adequadas de uso? <u>Art. 2º e 119 da Res. 130/2010</u>	NA	22	01.07	-
4	Há guarda-corpos de segurança nas instalações de filtração? <u>Art. 2º e 137 da Res. 130/2010</u>	NA	22	01.06	-
5	Se existem, os guarda-corpos estão em condições adequadas de uso? <u>Art. 2º e 119 da Res. 130/2010</u>	NA	22	01.07	-
6	Os filtros possuem tampas adequadas? <u>Art. 2º e 137 da Res. 130/2010</u>	N	22	01.06	F4
	Obs: A tampa do filtro F-01 está danificada.				
7	As tubulações e registros dos filtros estão isentas de vazamentos? <u>Art. 2º e 119 da Res. 130/2010</u>	N	22	01.07	F5

Foto 5 - Filtro-01: ausência de escada, tampa danificada e pintura deteriorada.

Determinação D2 - A CAGECE deve cumprir as normas técnicas e os procedimentos estabelecidos para implantação das instalações do sistema de abastecimento de água, visando corrigir as não conformidades descritas na constatação C3.

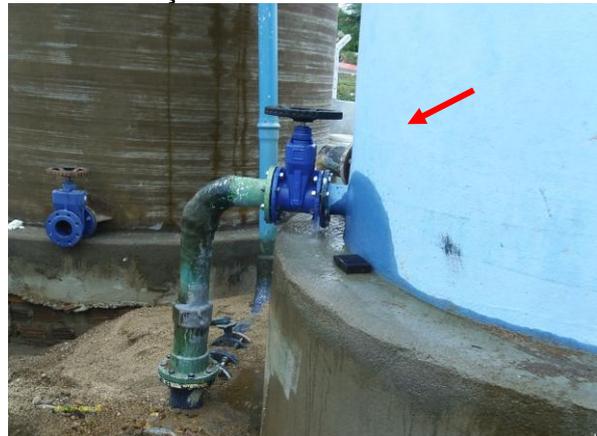
Obs: Existe um vazamento no registro fo filtro F-01.				
8	As águas de lavagem e de descaragas de fundo estão sendo dispostas em local adequado? Frequência de lavagem: 2 vezes ao dia e descargas: a cada 2h <u>Art. 2º e 160 da Res. 130/2010</u>	S	22	04.04	-
9	A superfície da água na filtração está livre de bolhas? (observar na superfície da água filtrada) <u>Art. 2º e 119 da Res. 130/2010</u>	S	22	01.07	-
10	O leito filtrante está isento de carreamento? (Observar na caixa de descarga de fundo / lavagem) <u>Art. 2º e 119 da Res. 130/2010</u>	S	22	01.07	-
III.	Casa de Química				
1	As condições de higiene e limpeza são adequadas? <u>Art. 2º e 119 da Res. 130/2010</u>	N	22	01.07	F10
	Obs: Na casa de química as instalações elétricas estão inadequadas e não existe quadro de proteção dos disjuntores de energia elétrica.				
2	Existe almoxarifado para produtos químicos? <u>Art. 2º e 137 da Res. 130/2010</u>	NA	22	01.06	F9

Foto 6 - Filtro-01: vazamento no registro.

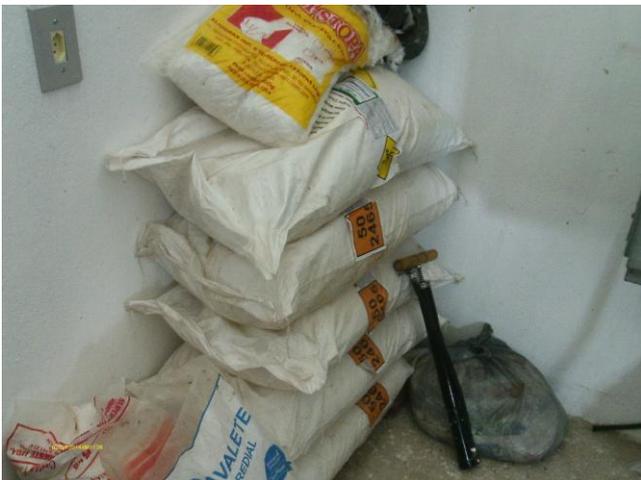
- g. Na casa de química os produtos químicos estão armazenados diretamente no chão sem estrabos (**Anexo A**, item 1.2-III-3);
- h. Não existe identificação das estações elevatórias EEAT-01, EELF-01 e Booster (**Anexo A**, item 1.3-I-1);

Foto 9 - Casa de química: produtos químicos armazenados.

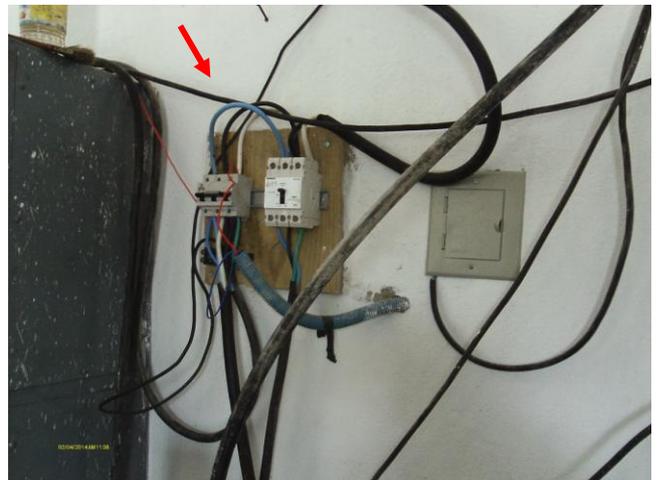
- f. Na casa de química as instalações elétricas estão inadequadas e não existe quadro dos disjuntores de energia elétrica (**Anexo A**, item 2-III-1);

Foto 10 - Casa de química: instalações elétricas em condições inadequadas.

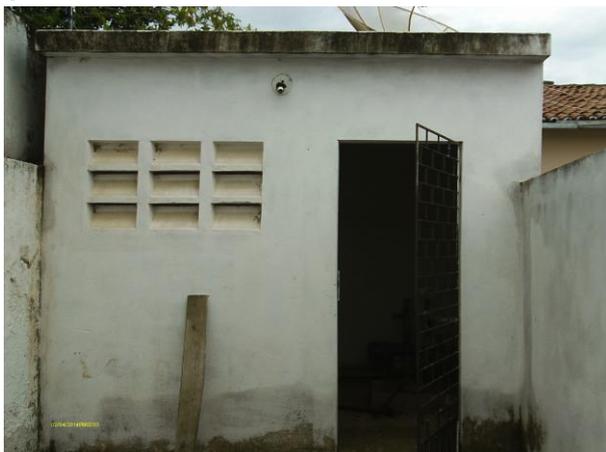
Foto 22 - Casa de abrigo do booster: ausência de identificação.

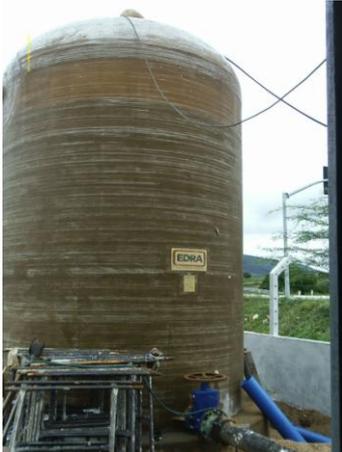
- i. A pintura do REL-01 está deteriorada e o RAP-01 não possui identificação (**Anexo A**, item 1.4-II-1);
- j. Há caixas de proteção, de inspeção e de passagem na área do REL-01 que não possuem tampas ou grades de proteção (**Anexo A**, item 1.4-II-17);

Foto 24 - RAP-01: ausência de identificação, tubulação de ventilação inadequada.

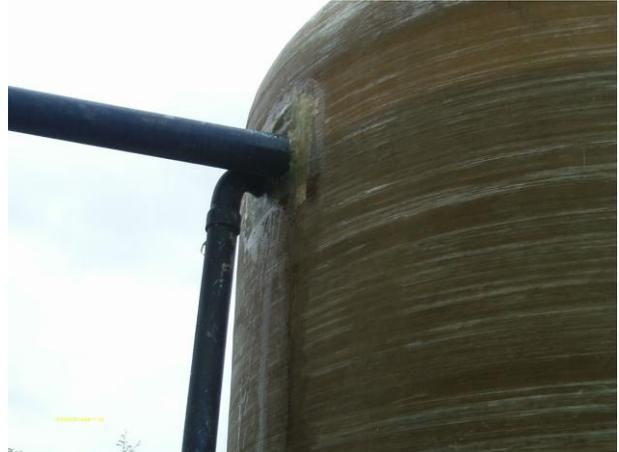
- k. Existem ocorrências de vazamentos no registro e na entrada do RAP-01 (**Anexo A**, item 1.4-II-18);
- l. Existem 3 (três) registros de descarga com tampa danificada nas ruas Gov. Virgílio Távora, José de Alencar e Tônico Nunes. Existe 1 (um) registro de descarga com a tampa coberta por vegetação na Rua Edite Pereira (**Anexo A**, item 1.5-IV-3).

Foto 25 - RAP-01: vazamento na tubulação de entrada de água.

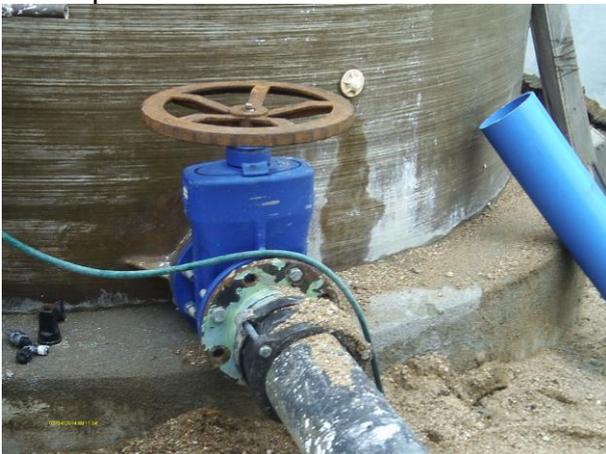
Foto 26 - RAP-01: vazamento no registro.

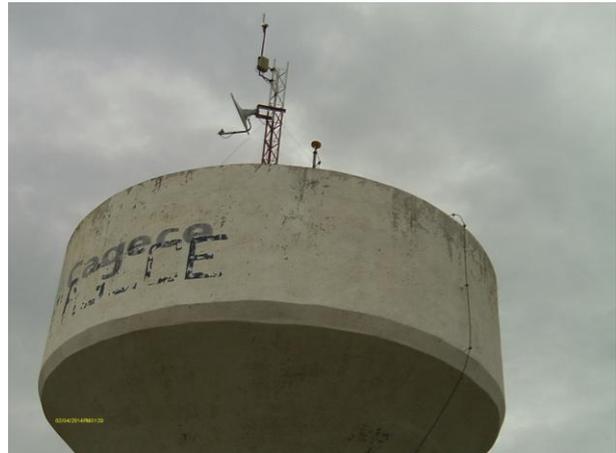
Foto 31 - REL-01: pintura deteriorada, pára-raio e sinalização noturna de obstáculos instalados.

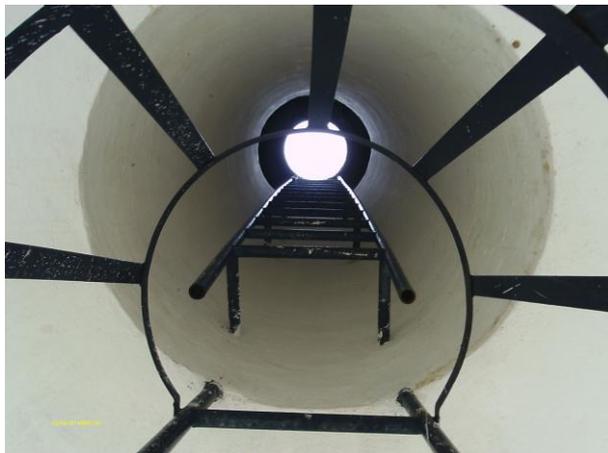
Foto 32 - REL-01: ausência de tampa de inspeção.

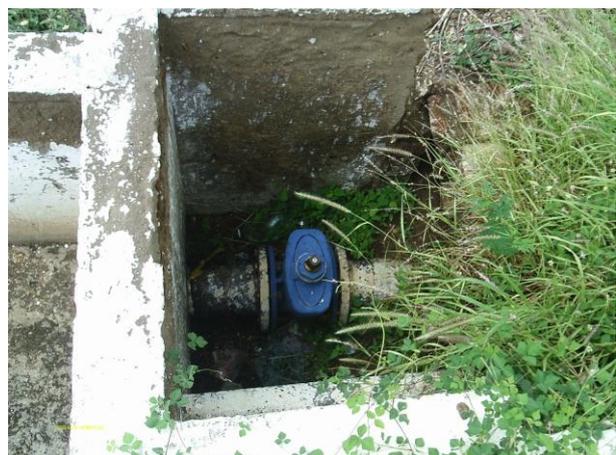
17	As caixas de proteção, de inspeção ou de passagem existentes na área do reservatório possuem tampas adequadas ou grades de proteção? <i>Art. 2º e 119 da Res. 130/2010</i>	N	22	01.07	F35, F36
Obs: Há caixas de proteção, de inspeção e de passagem na área do REL-01 que não possuem tampas ou grades de proteção.					
18	As instalações estiveram isentas de vazamentos no período verificado? (tubos, registros, etc) <i>Art. 2º e 119 da Res. 130/2010</i>	N	22	01.07	F26
Obs: Existem ocorrências de vazamentos no registro e na entrada do RAP-01.					
19	Existem para-raios e sinalização noturna de obstáculo em adequadas condições de funcionamento? <i>Art. 2º e 137 da Res. 130/2010</i>	S	22	01.06	F29, F31

Foto 35 - REL-01: caixa do registro sem tampa ou grade de proteção.

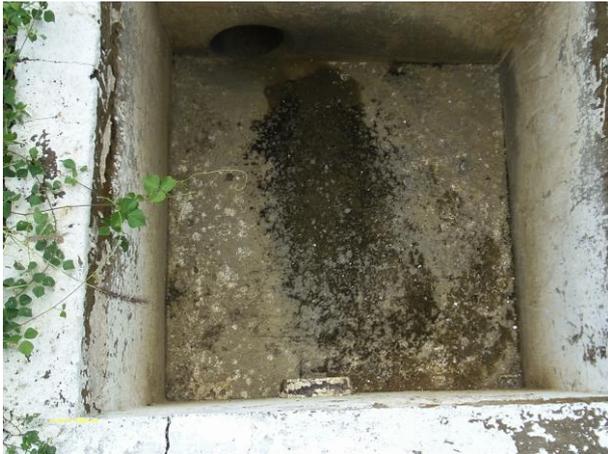
Foto 36 - REL-01: caixa de descarga de fundo sem tampa ou grade de proteção.

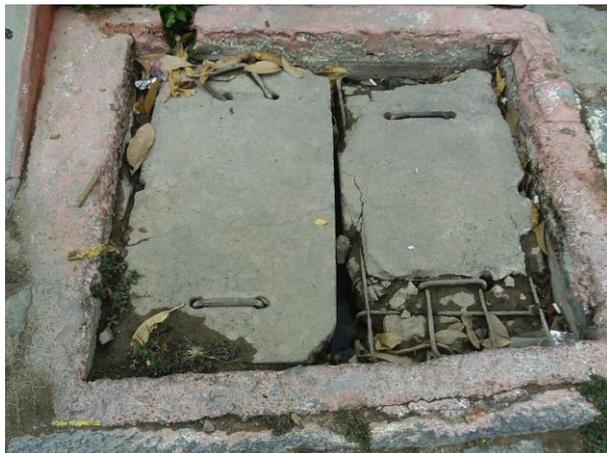
Foto 43 - Registro de descarga na rede de distribuição: Rua José de Alencar (tampa danificada).

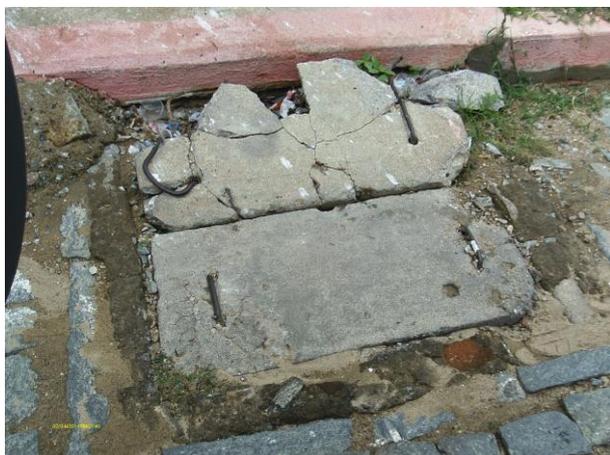
Foto 44 - Registro de descarga na rede de distribuição: Rua Joaquim Moraes (tampa danificada).

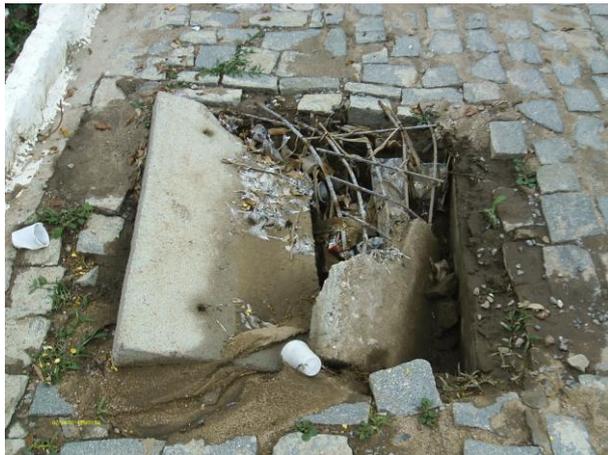
Foto 48 - Registro de descarga na rede de distribuição: Rua Tônico Nunes (tampa danificada).

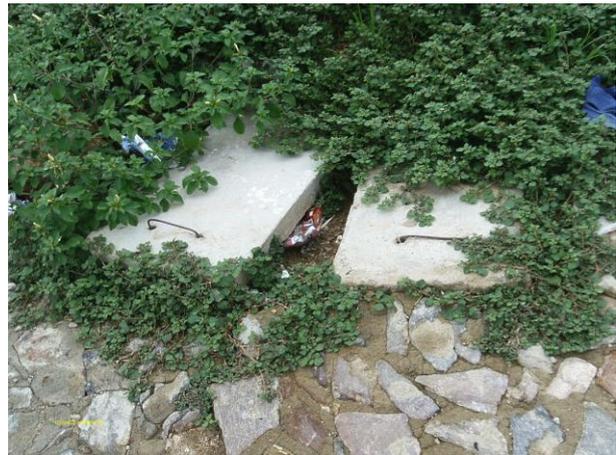
Foto 49 - Registro de descarga na rede de distribuição: Rua Edite Pereira (tampa encoberta pela vegetação).

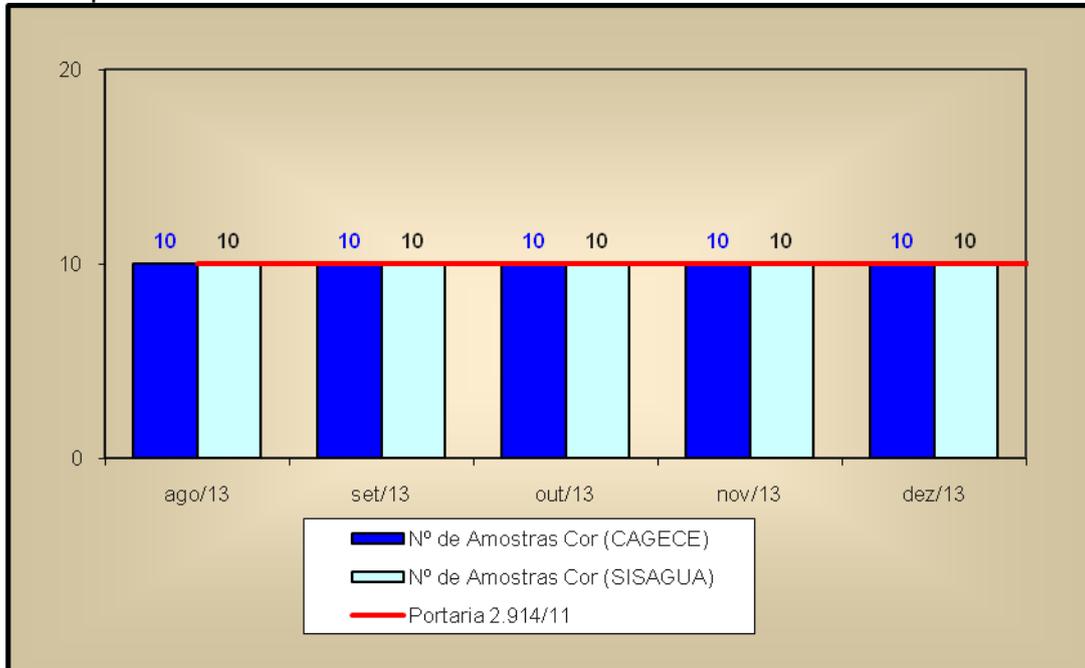
- a. Uma análise quantitativa dos exames físico-químicos e bacteriológicos fornecidos pela CAGECE e pelo SISÁGUA, provenientes de amostras coletadas na rede de distribuição, no período de agosto/2013 a janeiro/2014, demonstra que a CAGECE não realizou a quantidade de análises mensais exigidas para o parâmetro cor, turbidez, cloro residual livre e bacteriológicas no mês de janeiro/2014, resultando no não atendimento do plano de amostragem mínimo exigido pela Portaria MS 2.914/2011. (**Anexo A**, item **2 - V - 4**)

Gráfico 1 – Avaliação do Monitoramento da Qualidade da água tratada realizada pela **CAGECE** e **SISÁGUA** na rede de distribuição do SAA de Arneiroz, no período de agosto/2013 a dezembro/2013 conforme Portaria MS 2.914/11, referente ao número de amostras do parâmetro cor.

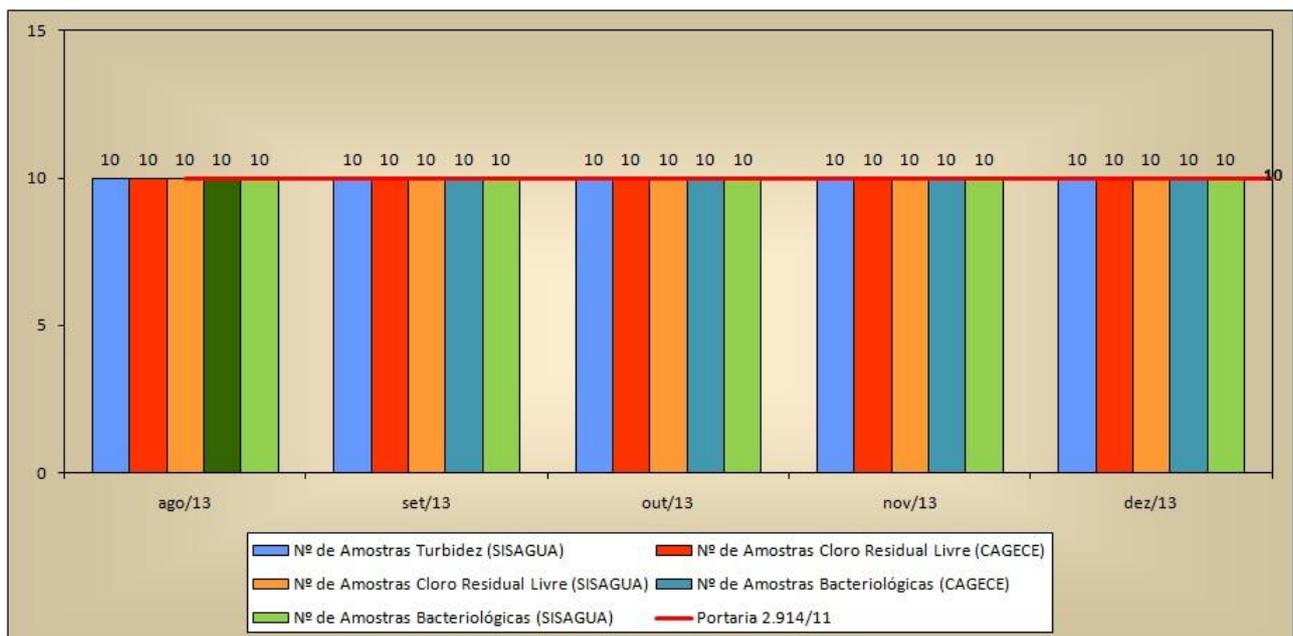
Gráfico 2 – Avaliação do Monitoramento da Qualidade da água tratada realizada pela **CAGECE** e **SISÁGUA** na rede de distribuição do SAA de Arneiroz, no período de agosto/2013 a dezembro/2013 conforme Portaria MS 2.914/11, com relação ao número de amostras dos exames bacteriológicos, cloro residual livre e turbidez.
