**RELATÓRIO DE FISCALIZAÇÃO
RF/CSB/0004/2014**

Assunto: Fiscalização do Sistema de Abastecimento
de Água da Localidade de Serra do Félix (Beberibe)

COORDENADORIA DE SANEAMENTO BÁSICO

Fortaleza – CE
Janeiro/2014

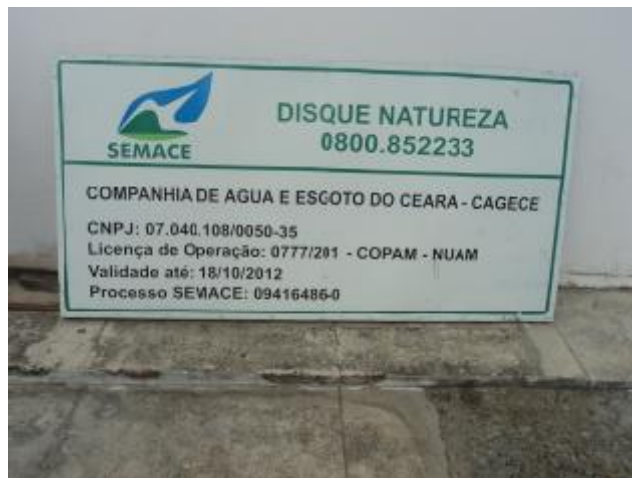
- a. O licenciamento ambiental da SEMACE para ETA de Serra do Félix venceu em 18/10/12 (**Anexo A**, item 1.2-I-1).

Foto 6 – ETA: Licença de operação- SEMACE com validade até 18/10/2012.

R1 – A CAGECE deve providenciar a renovação da Licença de Operação da Superintendência Estadual do Meio Ambiente – SEMACE para a ETA de Serra do Félix.

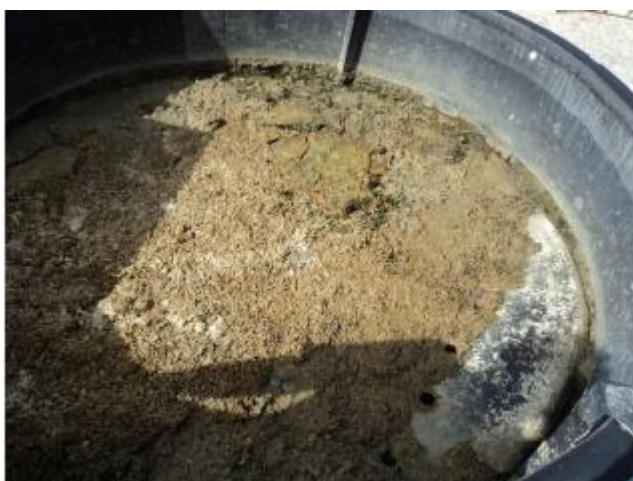
Foto 9 – Floculador: bandejas com presença de materiais sólidos.

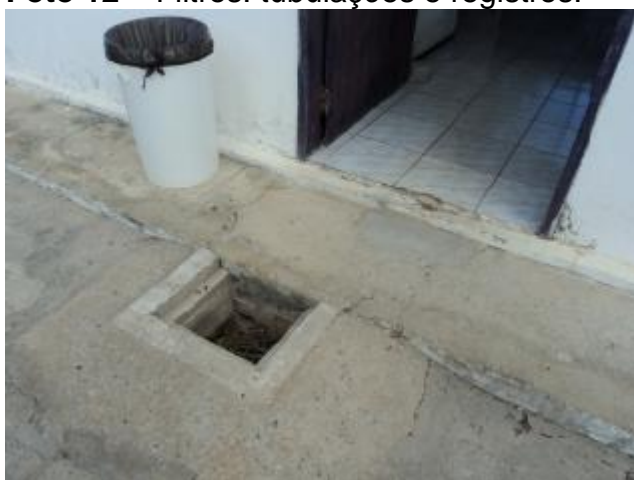
Foto 14 – Casa de química: caixa na entrada da casa de química sem tampa ou grade de proteção.

Determinação D1 – A CAGECE cumpra as normas técnicas e procedimentos para implantação de sistemas de abastecimento de água, visando corrigir as não conformidades descritas na constatação C1.

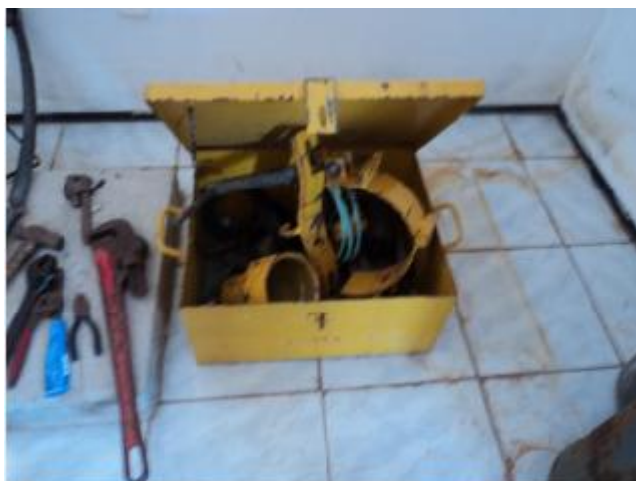
- a. O KIT de emergência está localizado dentro da casa de cloro gasoso (**Anexo A**, item 1.2-V-8);

Foto 19 – Casa de química: KIT de emergência dentro da casa de cloro gasoso.

R2 – A CAGECE deve providenciar um novo local na casa de química da ETA de Serra do Félix para o KIT de emergência.

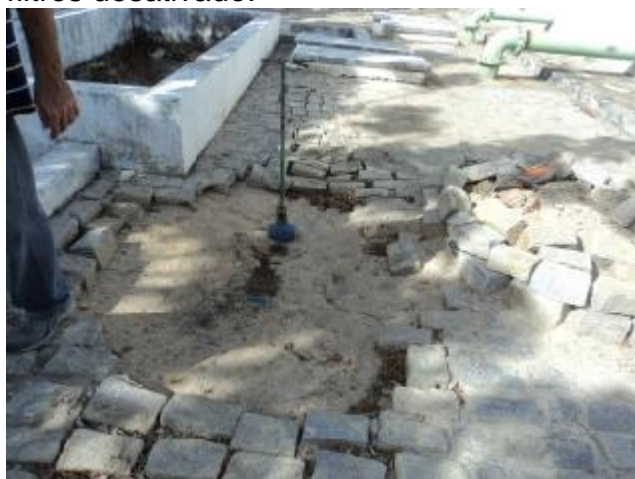
Foto 28 – ETA: registro sem caixa de proteção.

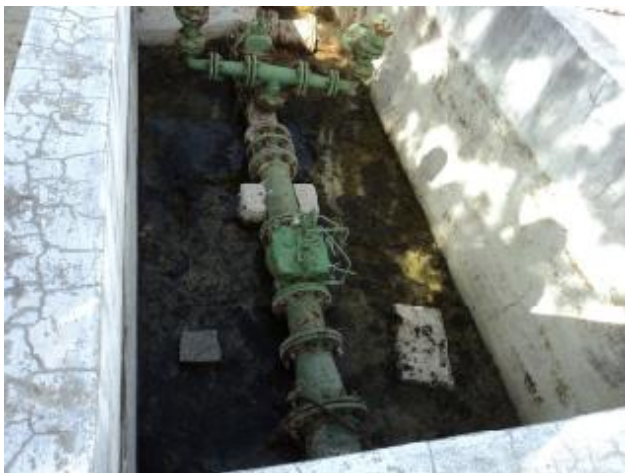
Foto 29 – ETA: caixa de ventosa e válvula de retenção com acúmulo de água e sem grade de proteção.

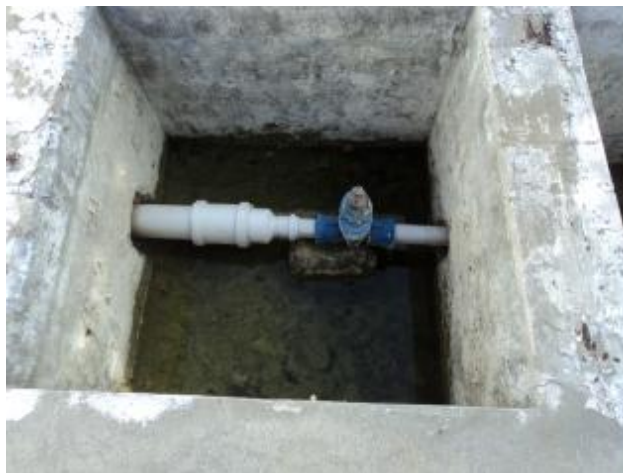
Foto 30 – ETA: caixa do registro com acúmulo de água e sem grade de proteção.

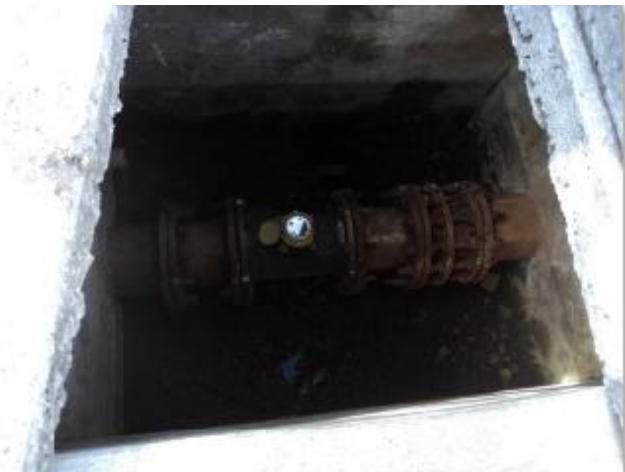
- e. Há uma caixa de ventosa na AAT com acúmulo de água (**Anexo A**, item **1.3-I-3**);
- f. O macromedidor da AAT está sem funcionar (**Anexo A**, item **1.3-II-1**);

Foto 31 – AAT: macromedidor sem funcionar.

Determinação D2 – A CAGECE deve realizar operação e manutenção adequada das unidades integrantes dos sistemas de abastecimento de água, visando corrigir as não conformidades descritas na constatação C2.

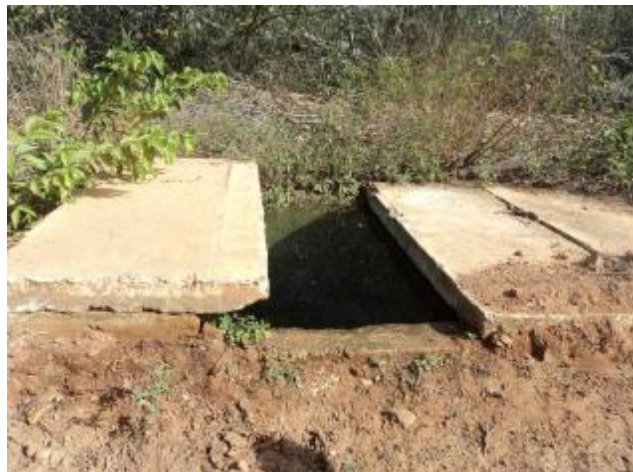
Foto 32 – AAT: caixa de ventosa com acúmulo de água (1).

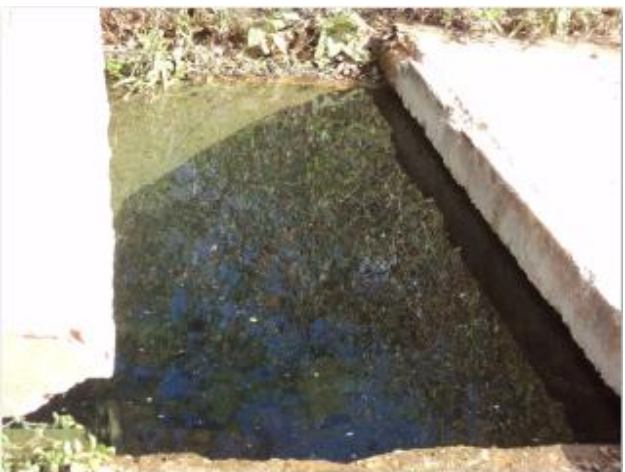
Foto 33 – AAT: caixa de ventosa com acúmulo de água (2).

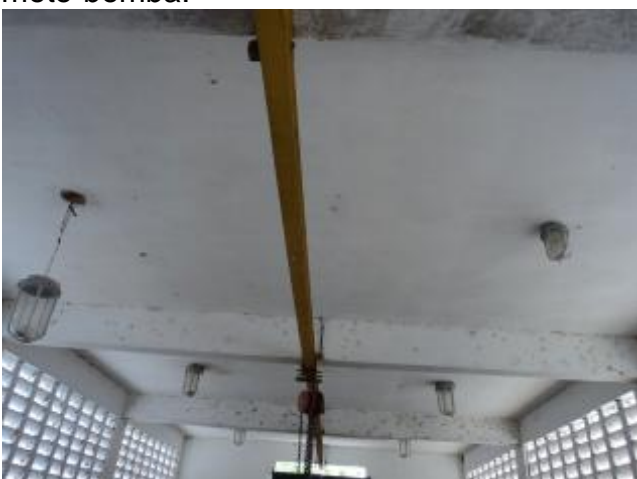
- g. As elevatórias EEAT-01 e EELF-01 não estão identificadas (**Anexo A**, item **1.4-I-1**);
- h. As elevatórias EEAT-01 e EELF-01 estão sem iluminação interna (**Anexo A**, item **1.4-I-2**);

Foto 38 – EEAT-01 e EELF-01: sem iluminação.

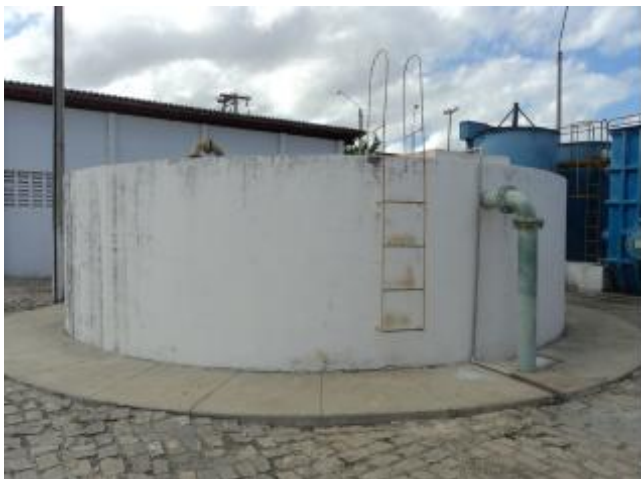
Foto 39 – RAP-01: escada e ausência de identificação.

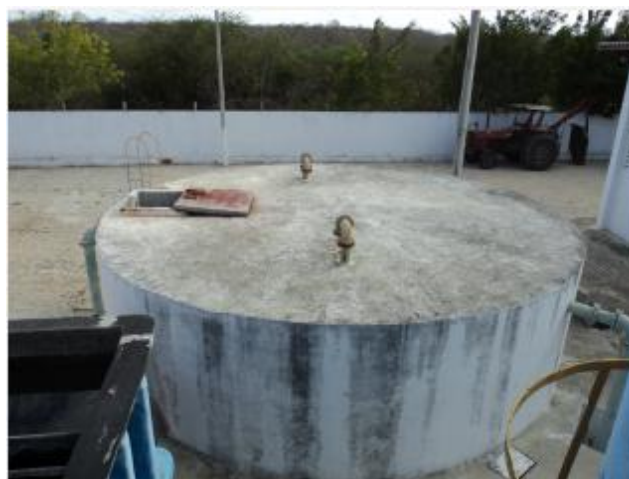
- k. O guarda-corpo da laje de cobertura do REL-01 está em processo de corrosão (**Anexo A**, item **1.5-II-7**);
- l. As tampas de inspeção do RAP-01 e REL-01 estão em processo de corrosão (**Anexo A**, item **1.5-II-9**);

- m. As tubulações de ventilação do RAP-01 e REL-01 estão sem tela de proteção (**Anexo A**, item **1.5-II-10**);
- n. Não há registros da última limpeza comprovando que a desinfecção dos reservatórios RAP-01 e REL-01 está sendo realizada a cada 6 meses (**Anexo A**, item **1.5-II-15**);

Foto 40 – RAP-01: tampa de inspeção em processo de corrosão e tubulações de ventilação sem tela de proteção.

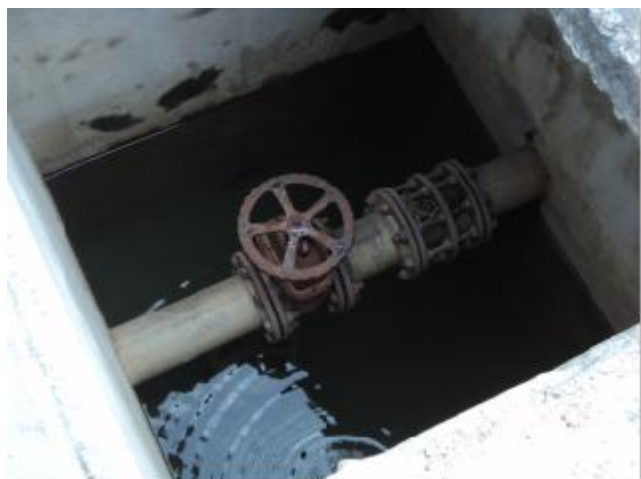
- o. O registro do REL-01 está sem caixa (**Anexo A**, item **1.5-II-17**);
- p. O registro do RAP-01 está com vazamento (**Anexo A**, item **1.5-II-18**);

Foto 41 – RAP-01: registro com vazamento.

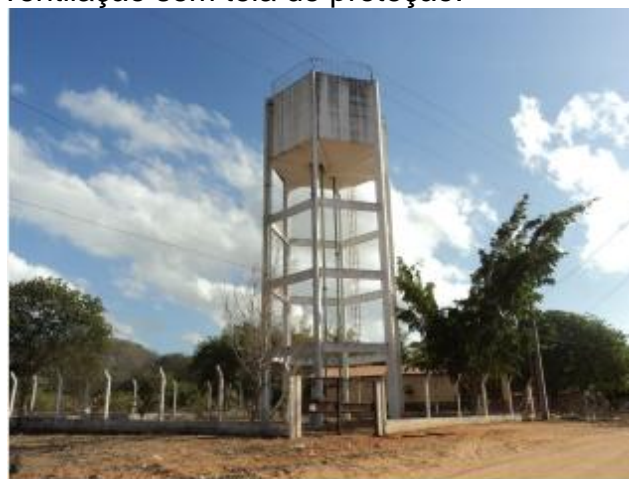
Foto 42 – REL-01: área de acesso e ausência de identificação.

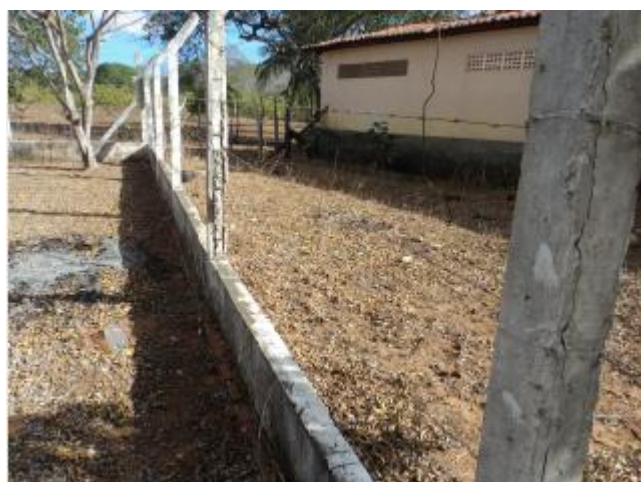
- i. O REL-01 está com a cerca de delimitação danificada (**Anexo A**, item **1.5-I-1**);
- j. O RAP-01 e o REL-01 não estão identificados (**Anexo A**, item **1.5-II-1**);

Foto 43 – REL-01: cerca danificada.

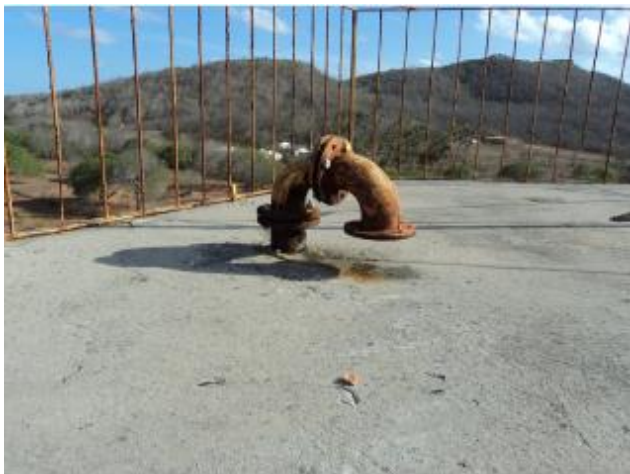
Foto 45 – REL-01: tubulação de ventilação sem tela de proteção.

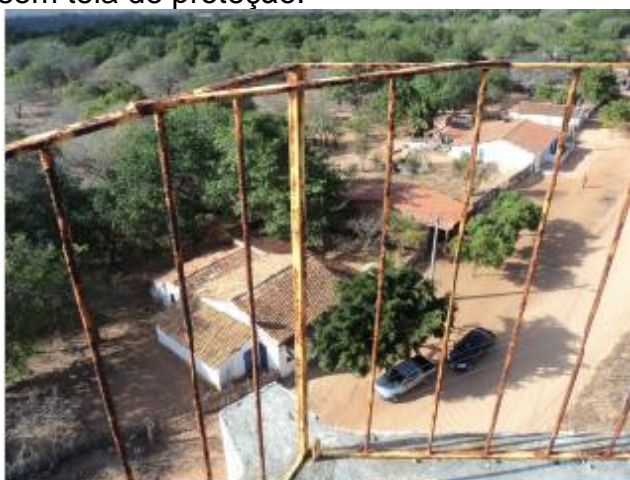
Foto 47 – REL-01: guarda-corpo da laje de cobertura em processo de corrosão.

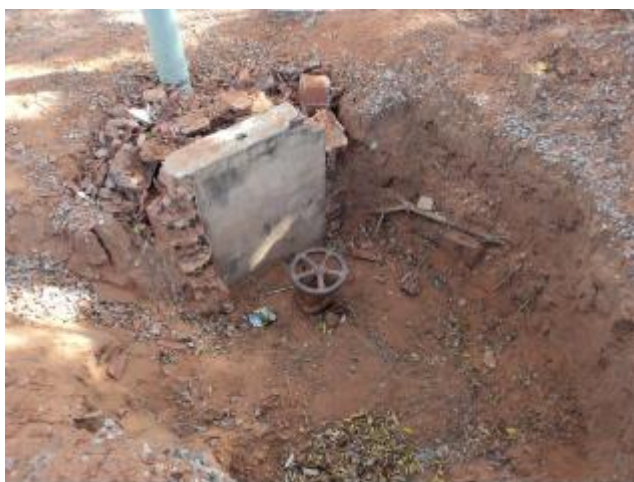
Foto 49 – REL-01: registro sem caixa.

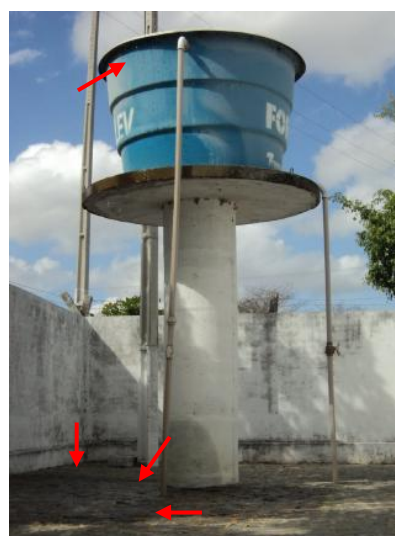
- a. O RAP-01 não possui medidor de nível (**Anexo A**, item 1.5-II-11);
- b. A caixa d'água existente na ETA utilizada para a escova das bombas está sem controle de nível, com transbordamento de água (**Anexo A**, item 1.5-II-12).

Foto 50 – Caixa d'água: ausência de controle de nível e transbordamento.

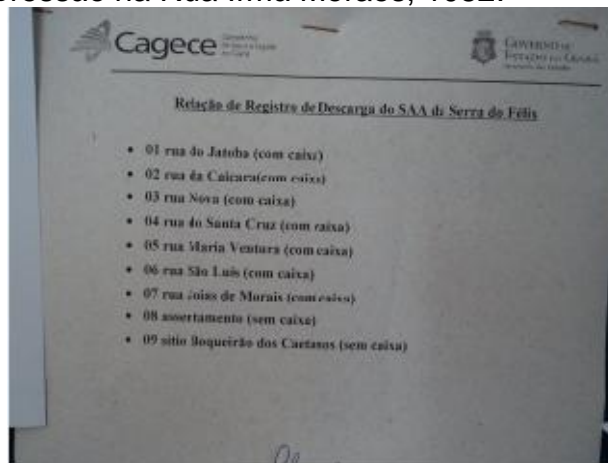
- q. De 9 (nove) registros de descargas existentes, 3 (três) estão sem caixa (Assentamento, Sítio Boqueirão dos Caetanos e Rua Jatobá) (**Anexo A**, item **1.6-V-3**).

Foto 54 – RDA: lista de registros de descarga com e sem caixas.
