## **RELATÓRIO DE FISCALIZAÇÃO RF/CSB/0005/2014**

**Assunto: Fiscalização dos Sistemas de  
Abastecimento de Água e de Esgotamento Sanitário  
do Município de Eusébio**

**COORDENADORIA DE SANEAMENTO BÁSICO**

**Fortaleza – CE  
Janeiro/2014**

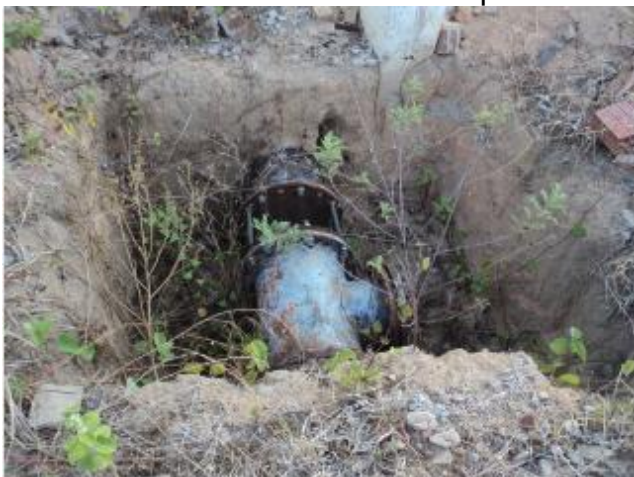
- a. O ponto de interligação da antiga tubulação de entrada do REL-01 (desativado) está escavado e sem caixa de proteção (**Anexo A**, item 1.1-I-3);
- b. De 6 (seis) registros de descarga inspecionados, 1 (um) na Rua Guajará – Lagoinha, está com a tampa danificada (**Anexo A**, item 1.2-IV-3);
- c. As elevatórias de esgoto EEE-02, EEE-03, EEE-09 e EEE-12 não estão identificadas (**Anexo A**, item 1.3-I-1);
- d. As elevatórias de esgoto EEE-02 e EEE-03 estão com o portão danificado (**Anexo A**, item 1.3-I-2);
- e. Os poços de sucção das elevatórias de esgoto EEE-02, EEE-03, EEE-07, EEE-09 e EEE-10 estão sem tampas (**Anexo A**, item 1.3-I-14);
- f. Existem tubulações armazenadas ao ar livre na área do almoxarifado (área do REL-01 e RAP-01 desativados) (**Anexo A**, item 4-II-4);

**Foto 3** – AAT: antiga tubulação de entrada do REL-01 (desativado) sem caixa.

**Determinação D3** - A CAGECE deve realizar operação e manutenção adequada das unidades integrantes dos sistemas de abastecimento de água e esgotamento sanitário, visando corrigir as não conformidades descritas na constatação C3.

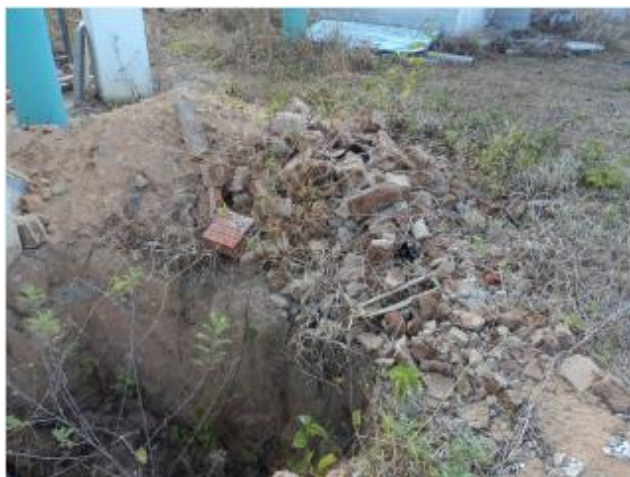
**Foto 4** – AAT: resíduos provenientes da caixa da antiga tubulação do REL-01.

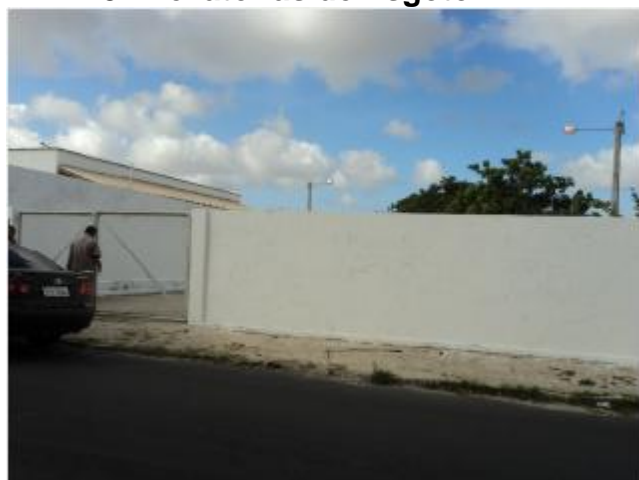
**Foto 19** – EEE-02: vista externa-muro sem identificação.

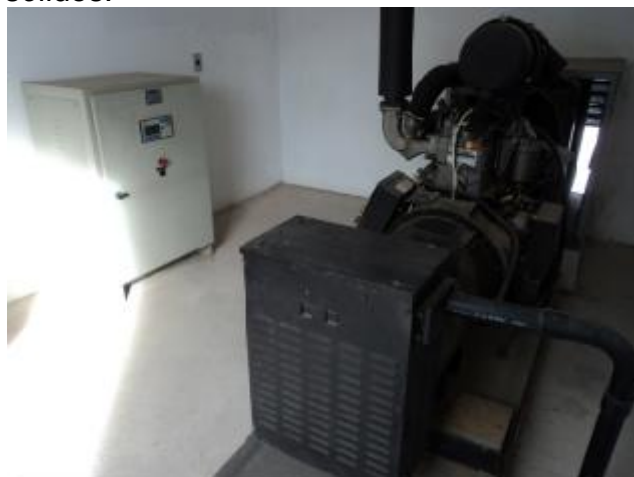
**Foto 24** – EEE-02: grupo gerador de energia sem bateria e combustível para funcionar.

**Determinação D2** - A CAGECE deve cumprir as normas técnicas e os procedimentos estabelecidos para implantação das instalações dos sistemas de abastecimento de água e esgotamento sanitário, visando corrigir as não conformidades descritas na constatação C2.

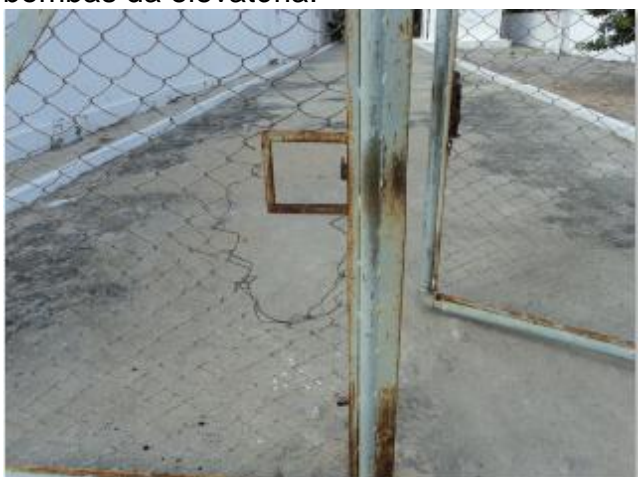
**Foto 25** – EEE-02: portão danificado.

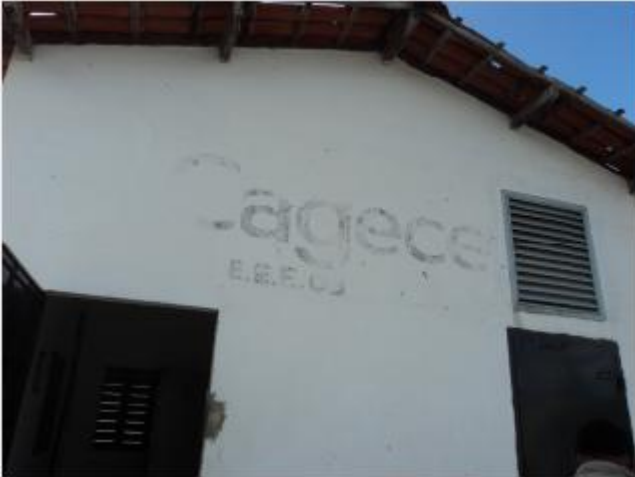
**Foto 27** – EEE-03: identificação apagada.

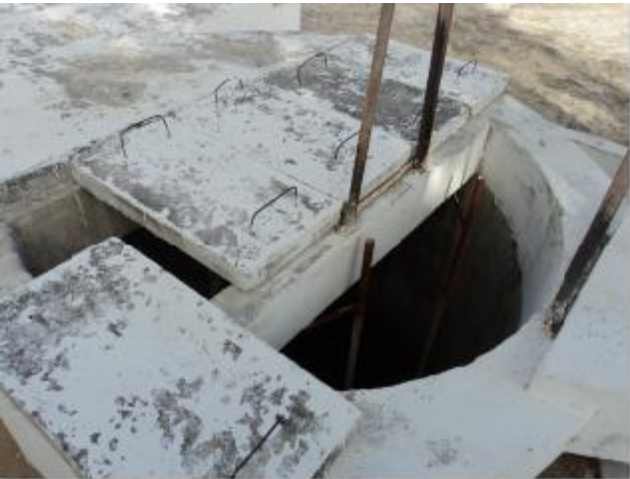
- a. As elevatórias de esgoto EEE-02, EEE-03 e EEE-07 estão sem cesto para retenção de resíduos sólidos na chegada do esgoto no poço de sucção (**Anexo A**, item 1.3-I-4);
- b. O grupo gerador de energia das elevatórias de esgoto EEE-02 e EEE-07 estão sem bateria e combustível; da EEE-03 a bateria foi furtada; e das EEE-09 e EEE-10, estão sem combustível (**Anexo A**, item 1.3-I-6);
- c. Não existe extravasor em nenhuma das elevatórias de esgoto do Eusébio (**Anexo A**, item 1.3-I-7)\*;

**Foto 29** – EEE-03: poço de sucção sem tampa sem o cesto para reter os materiais sólidos.

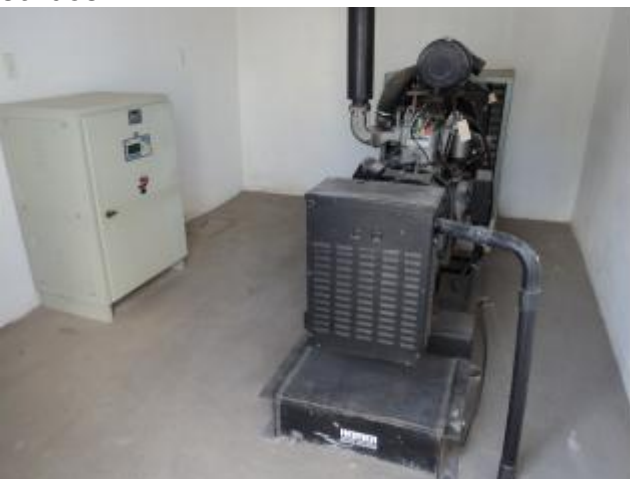
**Foto 31** – EEE-03: grupo gerador de energia parado-bateria furtada.

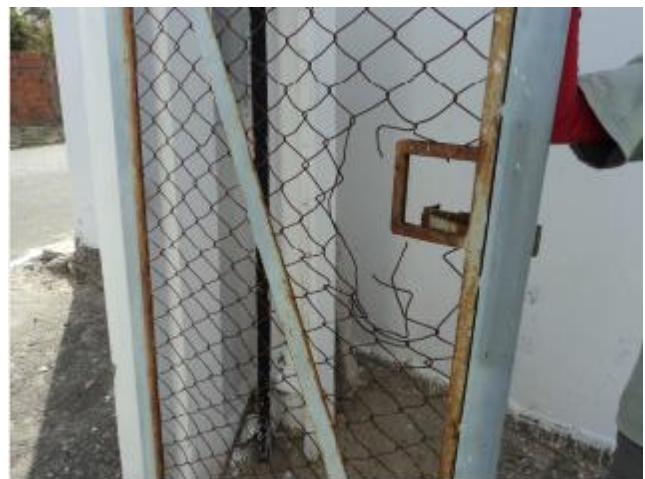
**Foto 32** – EEE-03: portão danificado.

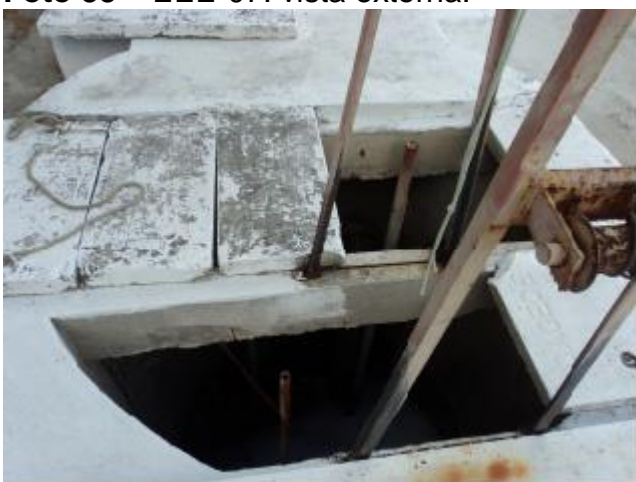
**Foto 35** – EEE-07: poço de sucção sem tampa e sem o cesto para reter os materiais sólidos.

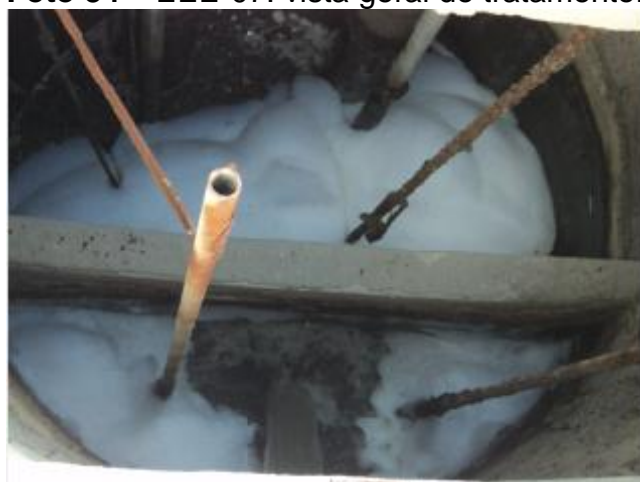
**Foto 36** – EEE-07: vista interna do poço de sucção sem cesto para reter os materiais sólidos.

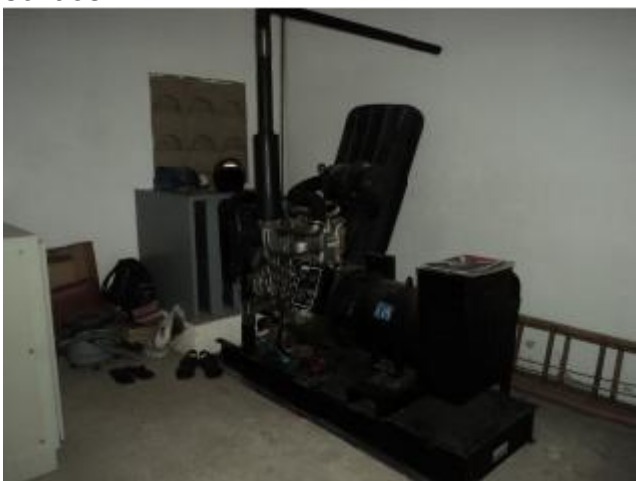
**Foto 37** – EEE-07: grupo gerador de energia parado.

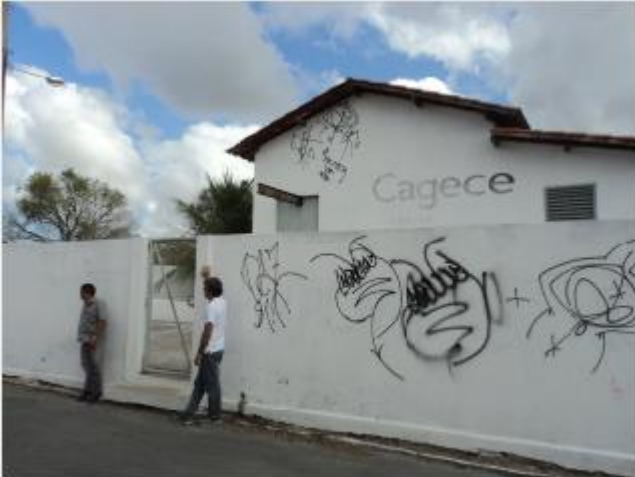
**Foto 39** – EEE-09: vista externa – pintura deteriorada por vandalos.

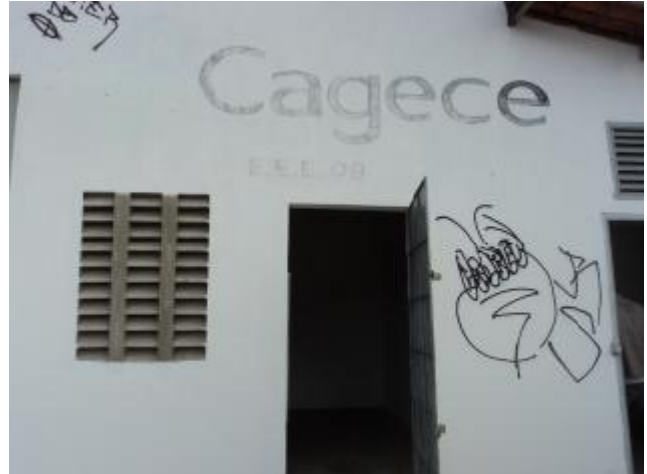
**Foto 40** – EEE-09: identificação apagada.

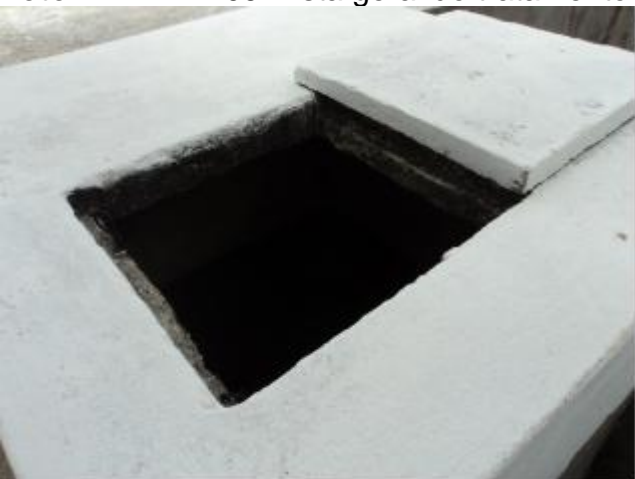
**Foto 43** – EEE-09: poço de sucção descoberto-tampa pesada para o fechamento do poço.

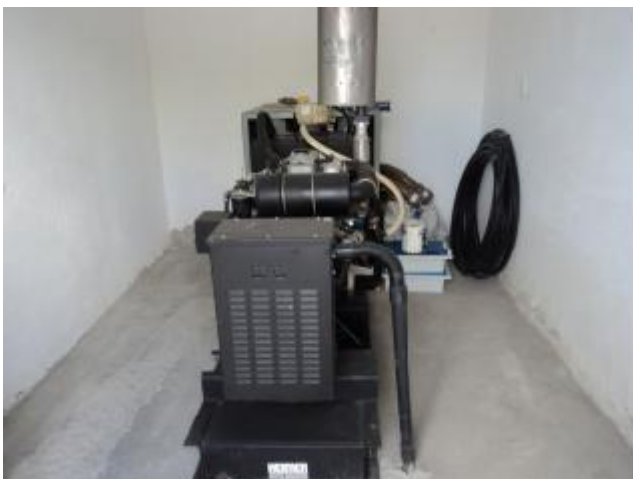
**Foto 47** – EEE-09: grupo gerador de energia sem combustível para funcionar.

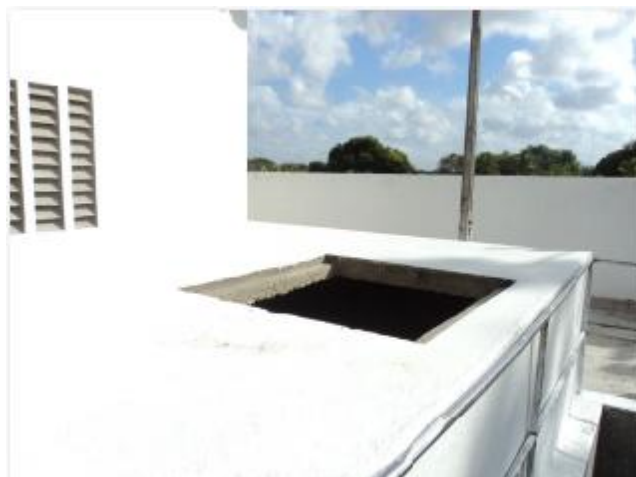
**Foto 52** – EEE-10: poço de sucção descoberto.

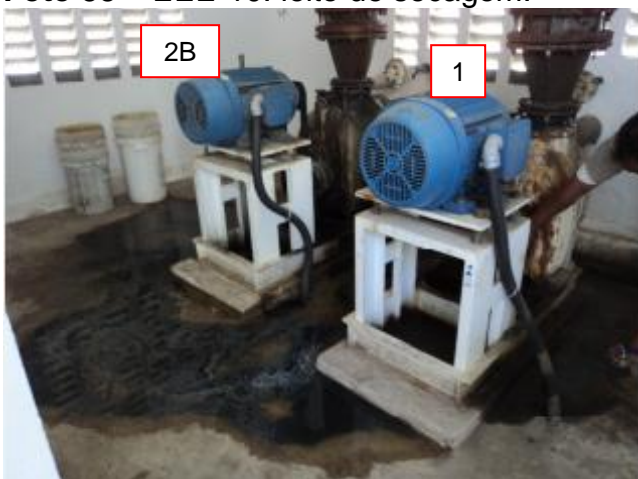
- d. Na elevatória EEE-10, o conjunto moto-bomba 1 está parado e 2B está com vazamento (Anexo A, item 1.3-I-8).

**Foto 55** – EEE-10: conjunto moto-bomba - 1 com vazamento e 2B parado.

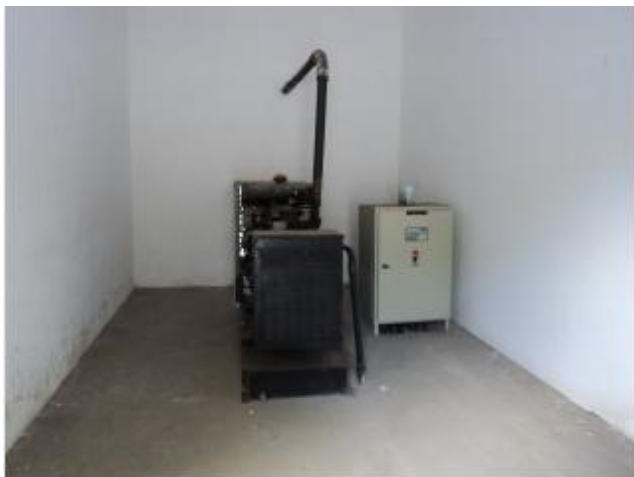
**Foto 57** – EEE-10: grupo gerador de energia parado devido a falta de combustível.

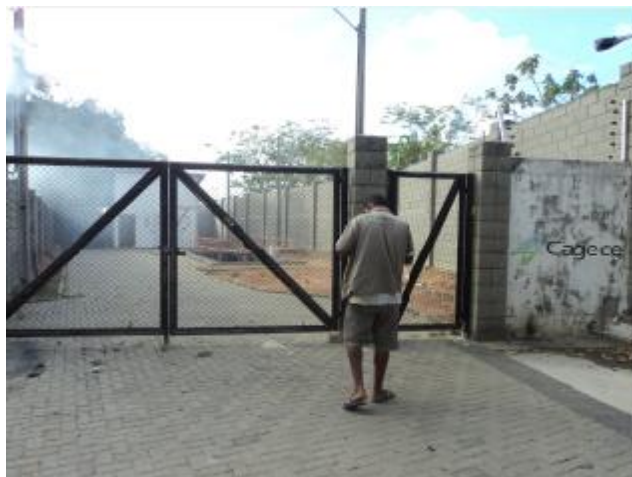
**Foto 58** – EEE-12: entrada da elevatória e ausência de identificação.

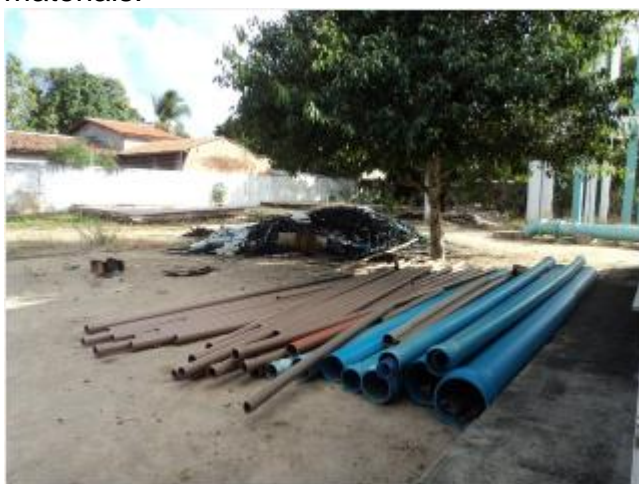
**Foto 72** – Almoxarifado: armazenamento de tubulações ao ar livre.

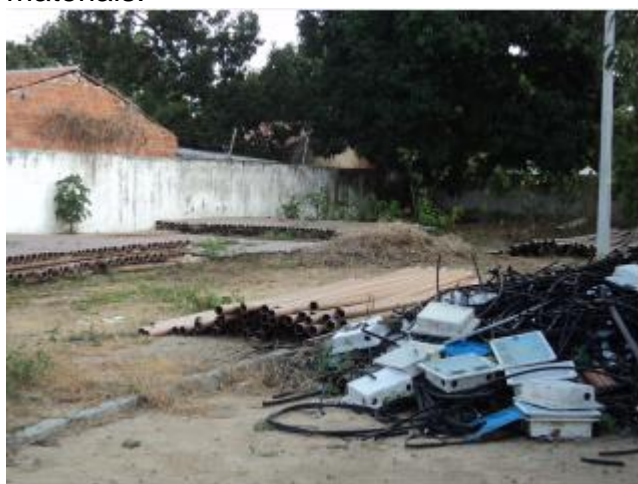
**Foto 73** – Almoxarifado: armazenamento de tubulações ao ar livre e restos de materiais.

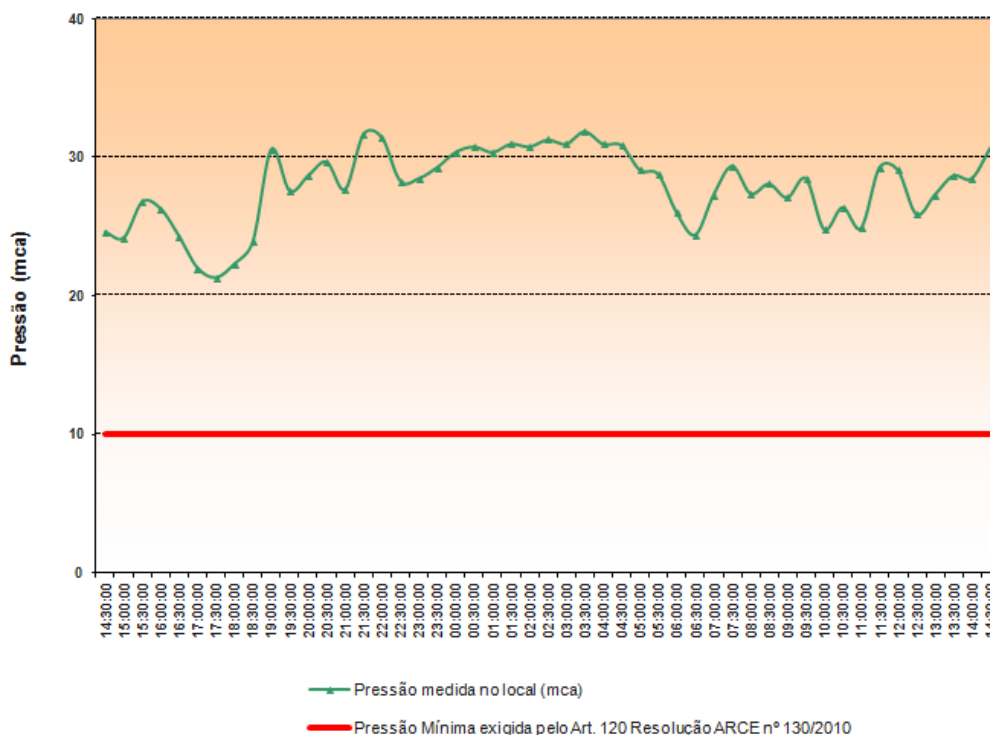
- a. Das 8 (oito) medições instantâneas de pressão realizadas, 1 (uma) situou-se abaixo da mínima permitida (**Anexo A**, item 1.2-II-2)

**Gráfico 1** – Monitoramento da pressão com a instalação às 14:30 horas do dia 19/12/2013 e retirada às 14:30 horas do dia 20/12/13, do aparelho datalogger, no endereço localizada na Rua Beira Rio, 1240.

**Determinação D1** - A CAGECE deve fornecer água com pressão de acordo com os limites estabelecidos pela ARCE, visando corrigir as não conformidades descritas na constatação C1.
