**RELATÓRIO DE FISCALIZAÇÃO  
RF/CSB/0012/2014**

**Assunto: Fiscalização do Sistema de Abastecimento  
de Água da Localidade de Cariutaba no Município de  
Farias Brito**

**COORDENADORIA DE SANEAMENTO BÁSICO**

**Fortaleza – CE  
Fevereiro/2014**

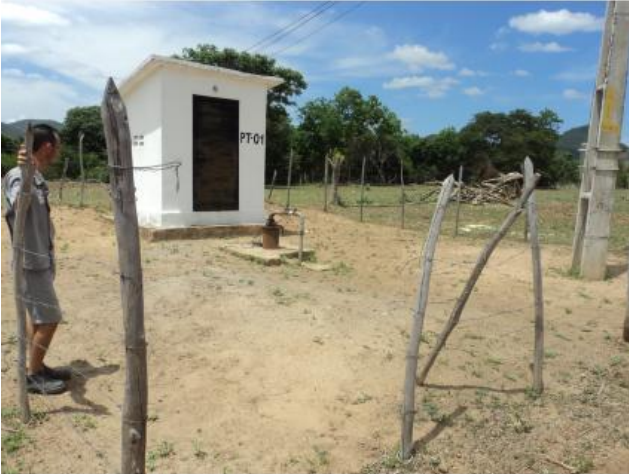
**Foto 1** – PT-01: área de acesso ao poço sem iluminação para trabalhos noturnos.

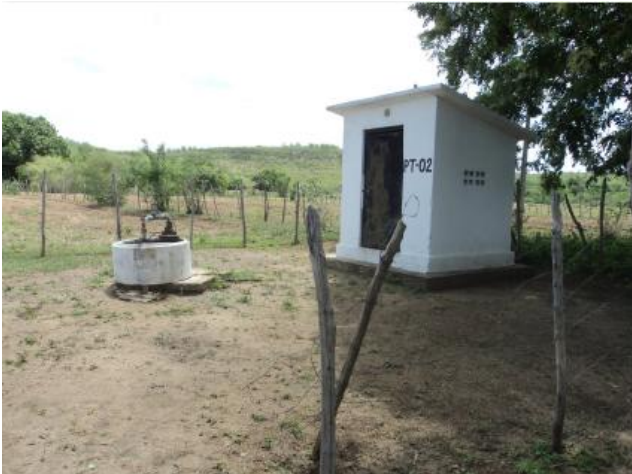
**Foto 5** – PT-02: área de acesso sem iluminação para trabalhos noturnos.

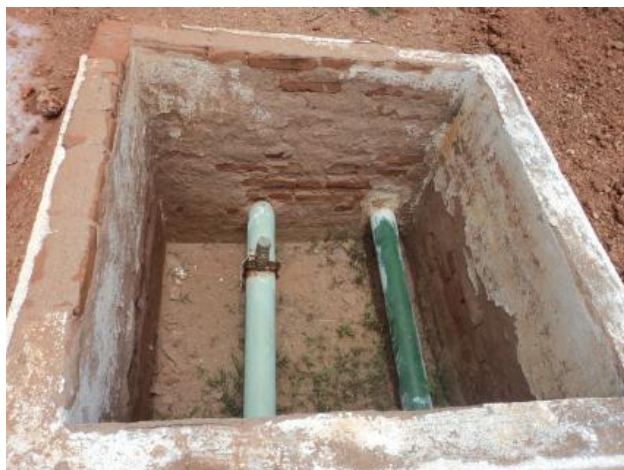
- a. A caixa de proteção da estação pitométrica está sem tampa ou grade e a do macromedidor está danificada (**Anexo A**, item 1.3-I-3);
- b. O REL-01 apresenta pintura deteriorada, armadura exposta, vazamento e ausência de identificação (**Anexo A**, item 1.4-II-1);
- c. De acordo com RECOP, os meses de julho/2013 a dezembro/2013 apresentaram “Vazamento no reservatório elevado (Importante)” e “Reservatório elevado necessitando de conserto” durante o mês todo (**Anexo A**, item 1.4-II-14).

Foto 17 – AAB: estação pitométrica.

**Determinação D3** – A CAGECE deve realizar operação e manutenção adequada das unidades integrantes dos sistemas de abastecimento de água, visando corrigir as não conformidades descritas na constatação C3.

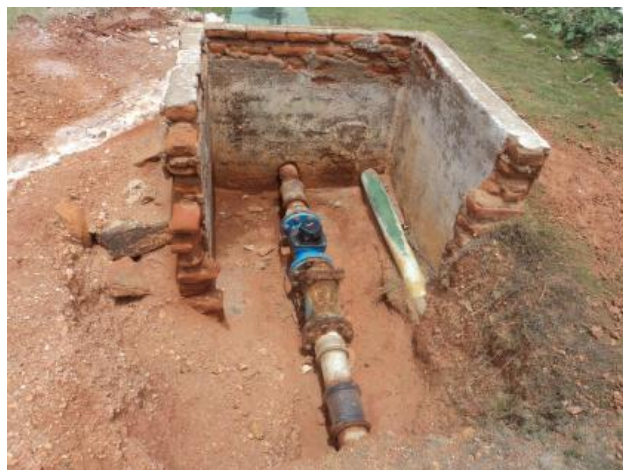
Foto 18 – AAB: macromedidor.

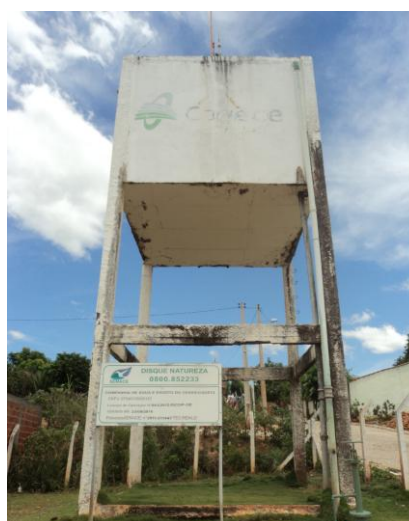
Foto 21 – REL-01: pintura deteriorada e identificação apagada.

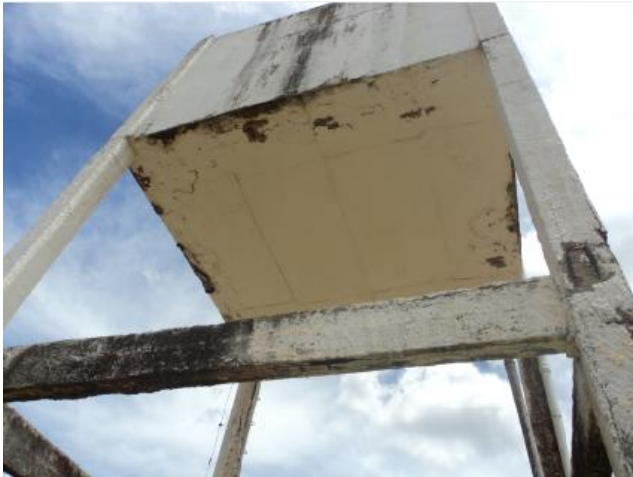
**Foto 22** – REL-01: estrutura com vazamento.

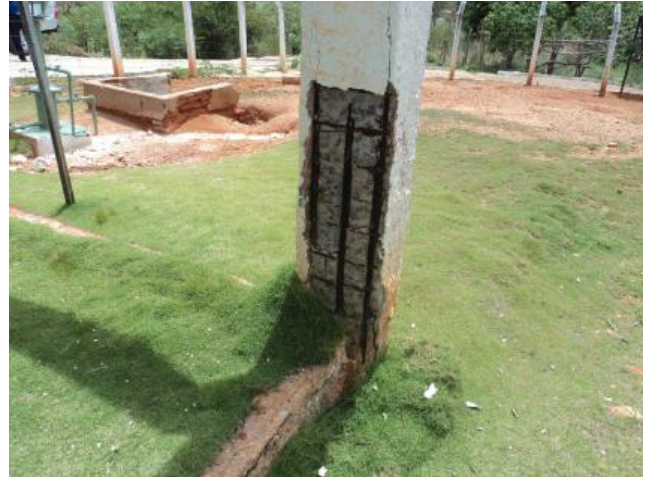
**Foto 23** – REL-01: armadura exposta.

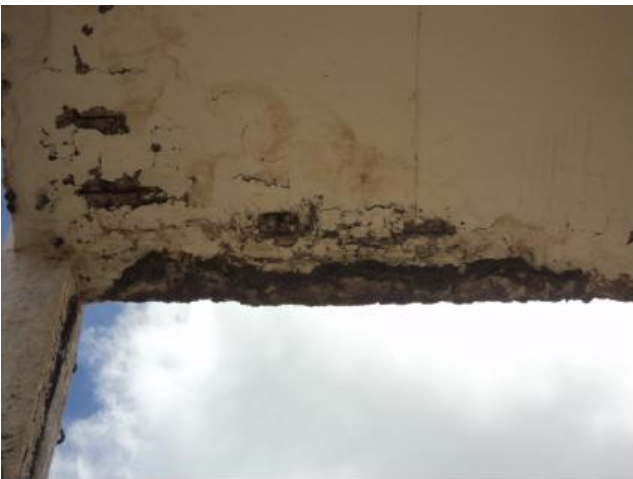
**Foto 24** – REL-01: estrutura deteriorada com vazamento.

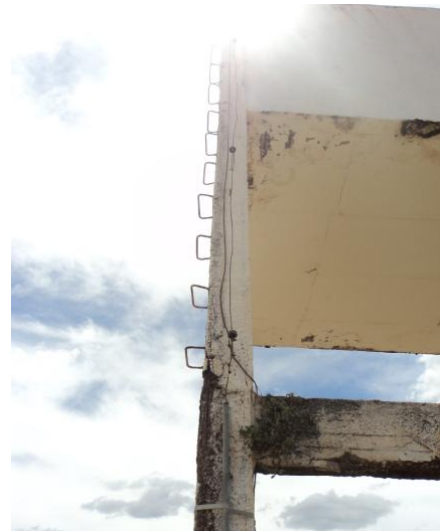
- a. Não há guarda-corpos na escada de acesso ao REL-01 (**Anexo A**, item 1.4-II-4);
- b. Não há guarda-corpos na laje de cobertura do REL-01 (**Anexo A**, item 1.4-II-6);
- c. Não há medidor de nível no REL-01 (**Anexo A**, item 1.4-II-11 e item 1.2-II-3);
- d. O laboratório de análises de água funciona de forma precária de armazenagem de materiais, sem infraestrutura mínima adequada como, por exemplo, bancada com lavatório (**Anexo A**, item 1.2-III-1);
- e. Não há iluminação noturna na área dos poços PT-01 e PT-02 (**Anexo A**, item 1.1-I-3).

4	Há guarda-corpos nas escadas de acesso aos reservatórios elevados? Ou nas escadas dos RAP's acima de 6 metros de altura? <u>Art. 2º e 137 da Res. 130/2010</u>	N	22	01.06	F25
5	Se existem, os guarda-corpos estão em adequadas condições de uso? <u>Art. 2º e 119 da Res. 130/2010</u>	NA	22	01.07	-
6	Há guarda-corpos nas lajes de cobertura dos reservatórios elevados, ou nos nos apoiados acima de 6 metros de altura? <u>Art. 2º e 137 da Res. 130/2010</u>	N	22	01.06	F26
7	Se existem, os guarda-corpos estão em adequadas condições de uso? <u>Art. 2º e 119 da Res. 130/2010</u>	NA	22	01.07	-
8	O reservatório tem cobertura adequada? <u>Art. 2º e 137 da Res. 130/2010</u>	NA	22	01.06	-
Devido a ausência de guarda-corpo na escada de acesso ao REL-01, não foi possível verificar.					
9	O reservatório tem tampa de inspeção em adequadas condições de vedação? <u>Art. 2º e 119 da Res. 130/2010</u>	NA	22	01.07	-

**Foto 25** – REL-01: escada de acesso sem guarda-corpo.

**Determinação D2** – A CAGECE cumpra as normas técnicas e procedimentos para implantação de sistemas de abastecimento de água, visando corrigir as não conformidades descritas na constatação C2.

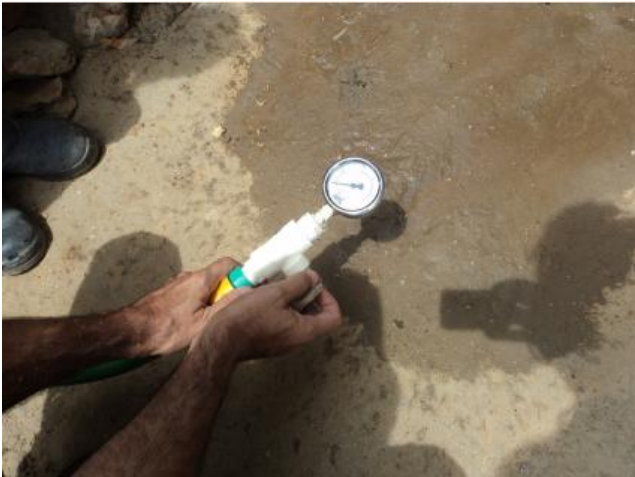
- a. De 2 (duas) medições de pressão instantâneas realizadas, 1 (uma) situou-se abaixo do mínimo estabelecido pela legislação (**Anexo A**, item 1.5-II-2).

**Foto 28** – Rede de distribuição: medição instantânea de pressão no Sítio Juá, FNS 21.

Nº do Ponto	Local de Medição	Hora da Medição	Pressão Dinâmica Medida (m.c.a.)
1	Sítio Juá, FNS 24	11:45	2,00
2	Rua do Comércio, 134	12:00	10,00

**Determinação D1** – A CAGECE deve fornecer água com pressão de acordo com os limites estabelecidos pela ARCE, visando corrigir as não conformidades verificadas na constatação C1.

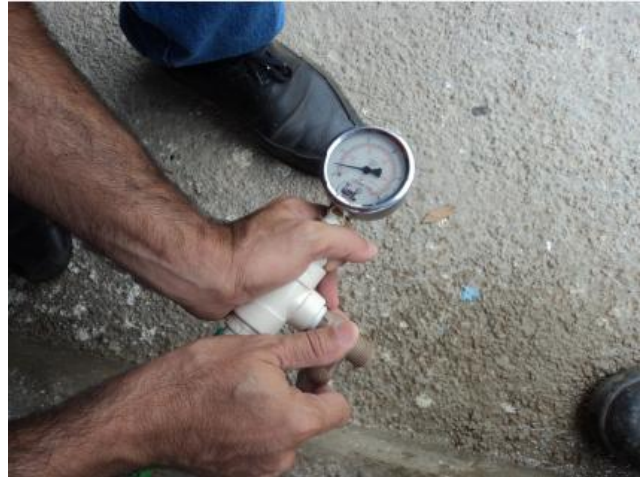
**Foto 29** – Rede de distribuição: medição instantânea de pressão na Rua do Comércio, 134.
