RELATÓRIO DE FISCALIZAÇÃO RF/CSB/0013/2014

**Assunto: Fiscalização do Sistema de Abastecimento
de Água do Município de Farias Brito (Sede)**

COORDENADORIA DE SANEAMENTO BÁSICO

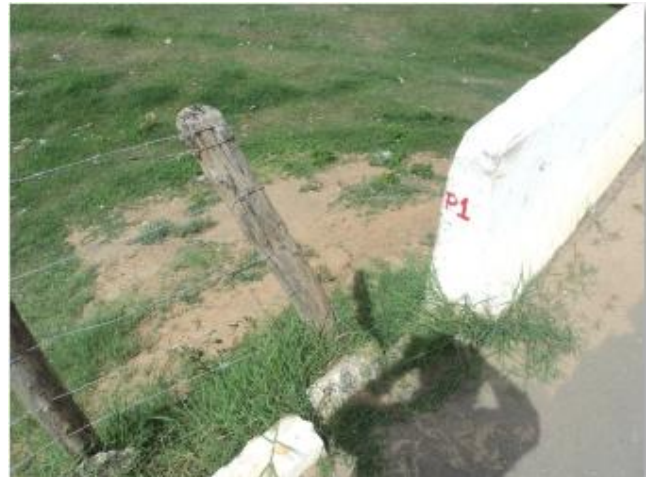
- a. Existem obstáculos (cercas, terreno íngreme e acidentado) que dificultam o acesso aos poços PT-02, PT-03 e PT-04 (**Anexo A**, item **1.1-I-2**);
- b. O quadro de força do PT-04 não está fixado na parede (**Anexo A**, item **1.1-I-7**);

Foto 2 – Captação: área de acesso aos poços inadequada.

Determinação D3 – A CAGECE deve realizar operação e manutenção adequada das unidades integrantes dos sistemas de abastecimento de água, visando corrigir as não conformidades descritas na constatação C3.

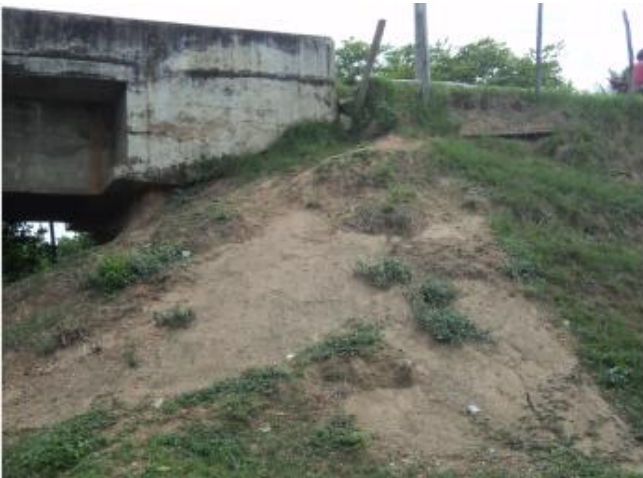
Foto 3 – Captação: área de acesso aos poços inadequada.

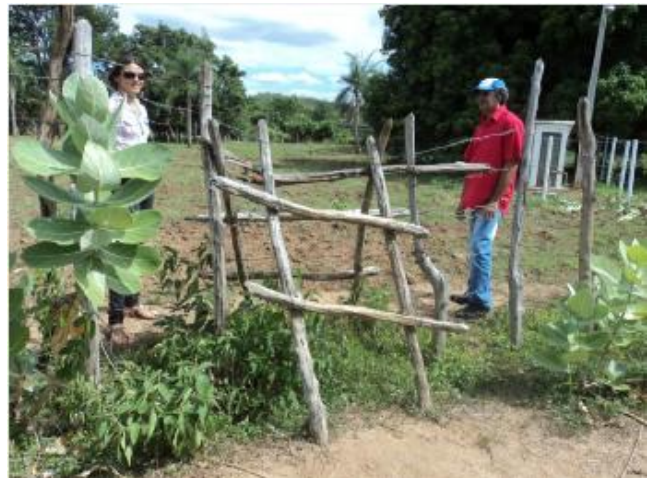
Foto 4 – Captação: obstáculo na área de acesso aos poços.

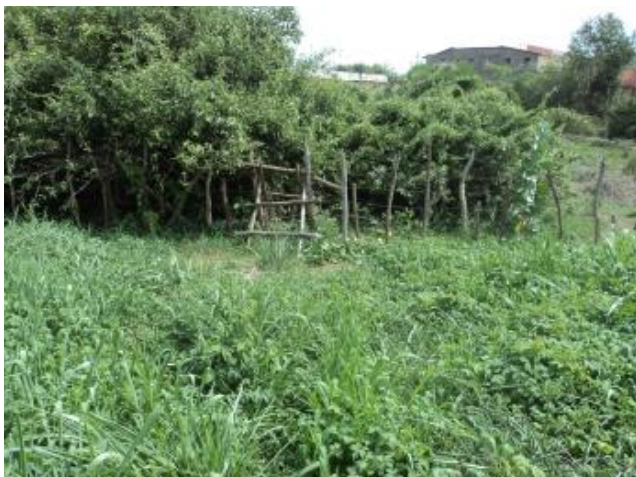
Foto 5 – Captação: obstáculo na área de acesso aos poços.

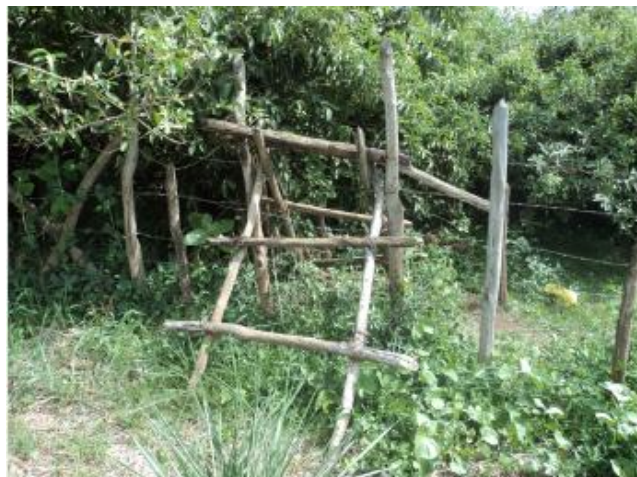
Foto 6 – Captação: obstáculo na área de acesso aos poços.

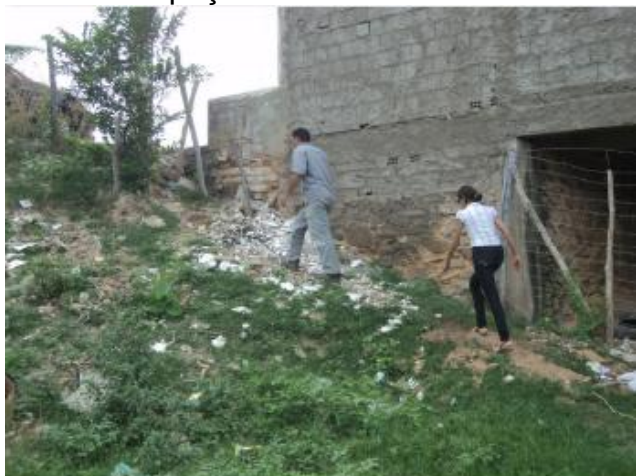
Foto 7 – Captação: área de acesso aos poços inadequada.

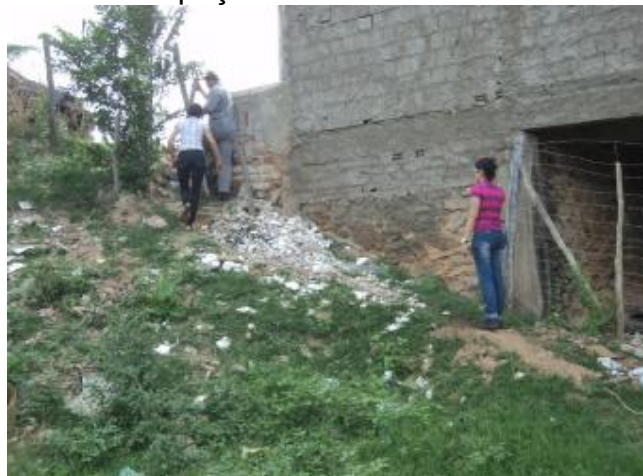
Foto 8 – Captação: área de acesso aos poços inadequada.

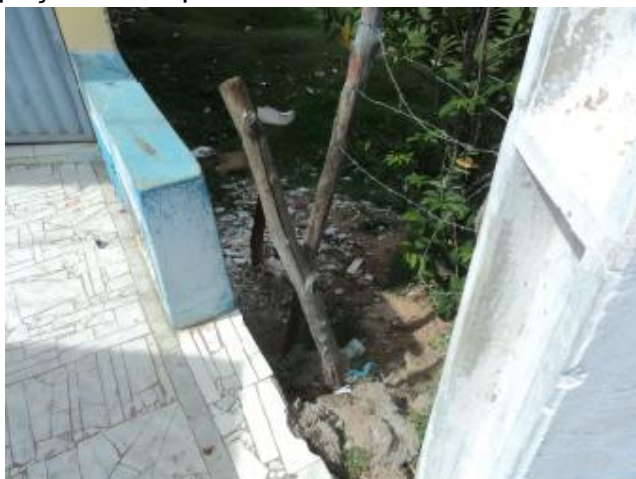
Foto 9 – Captação: área de acesso aos poços inadequada.

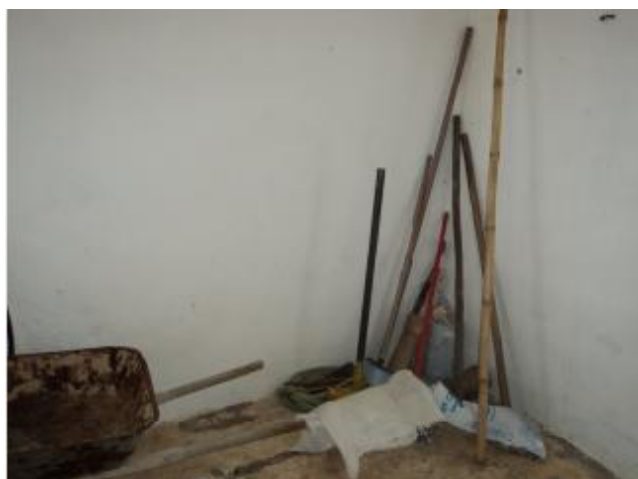
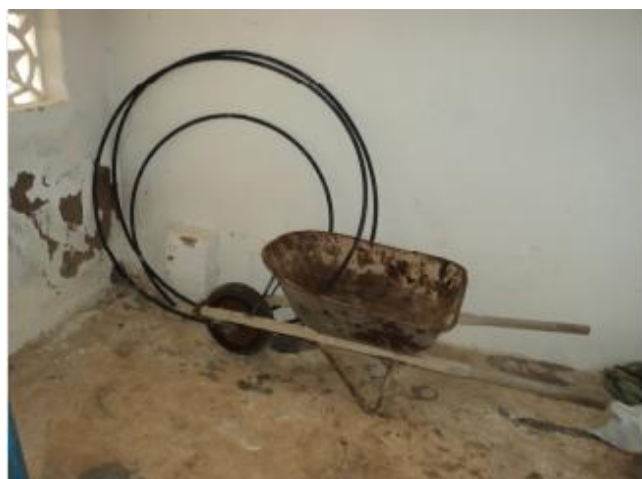
- a. O PA-01 é utilizado para armazenar materiais de uso dos operadores (**Anexo A**, item 1.1-I-5);

Foto 14 – PA-01: materiais armazenados nas instalações do poço.

Foto 15 – PA-01: materiais armazenados nas instalações do poço.

R3 – A CAGECE providencie local adequado para armazenar os materiais e ferramentas de uso dos operadores.

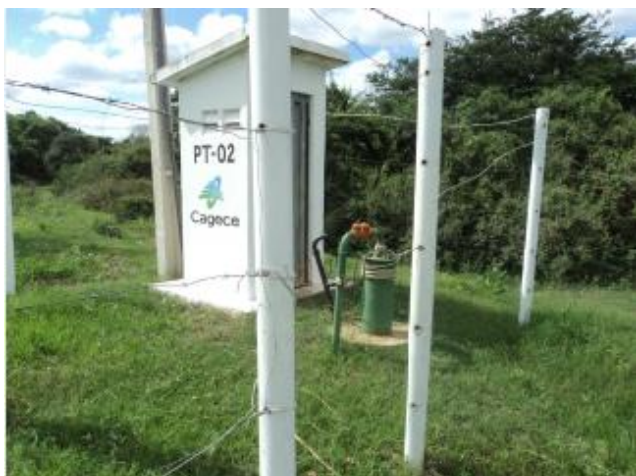
- c. Os poços PT-02, PT-03 e PT-04 estão sem portão; a área dos poços PT-05 e PT-06 não está delimitada (**Anexo A**, item **1.1-I-11**);
- d. A caixa do registro próxima a caixa que recebe as águas de descargas e lavagens do filtro estava cheia de água (**Anexo A**, item **1.2-VII-1**);

Foto 17 – PT-02: ausência de portão.

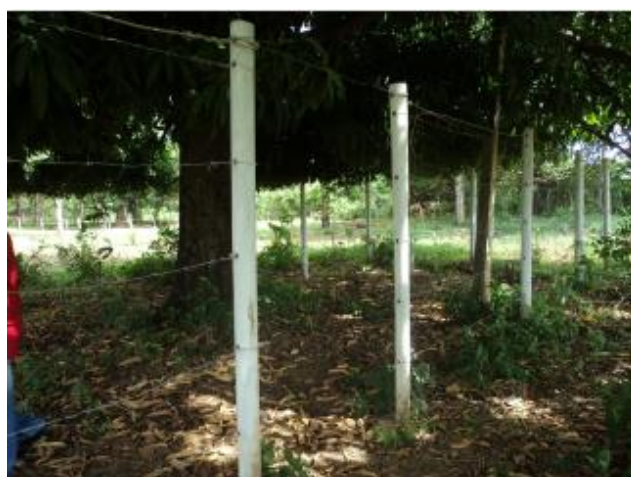
Foto 22 – PT-03: ausência de portão.

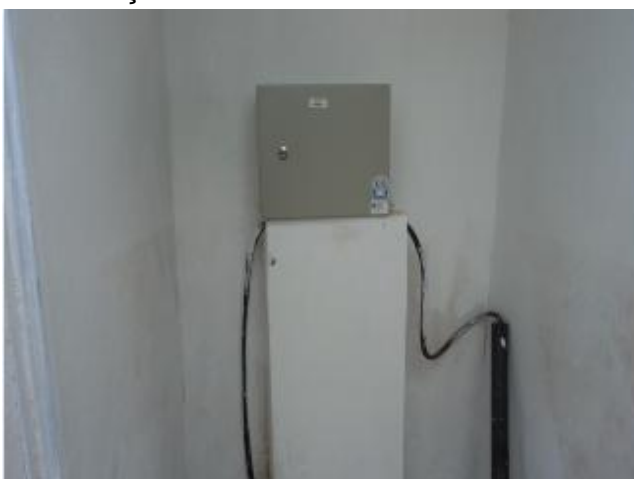
Foto 25 – PT-03: quadro de comando sem horímetro.

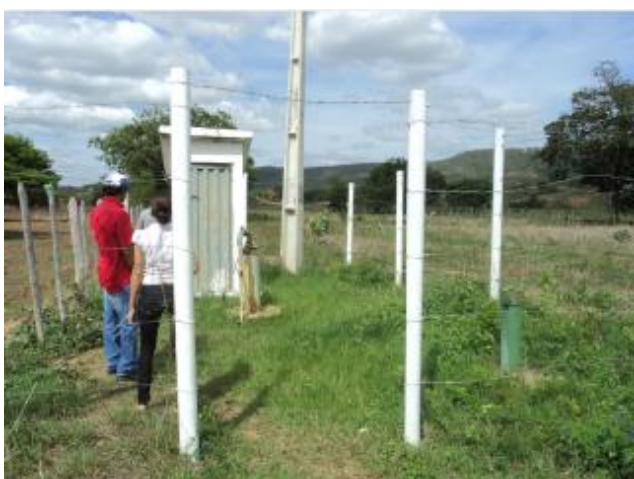
Foto 27 – PT-04: ausência de portão.

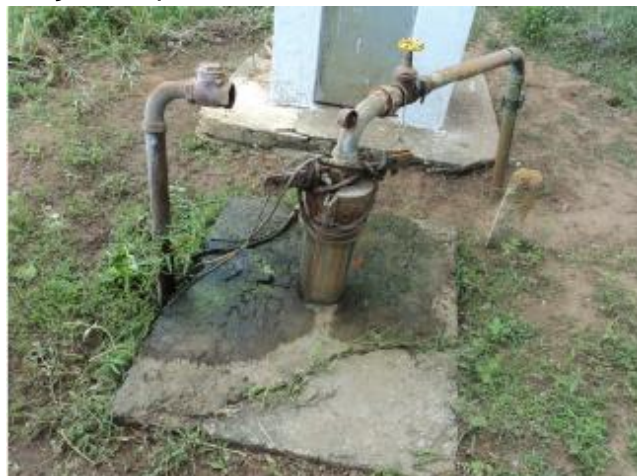
As tubulações de retorno da adutora dos poços PT-05 e PT-08 (desativado) apresentam vazamentos.					
III. Outros					
1	Existe cadastro técnico atualizado da adutora? <u>Art. 2º, 119 e 130 da Res. 130/2010</u>	S	22	01.07	-

Foto 32 – PT-05: laje de proteção e tubulação de retorno da adutora com vazamento.

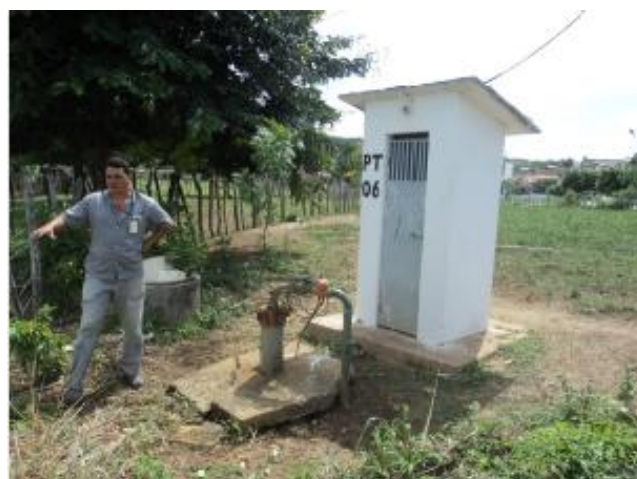
- a. Não existe iluminação para trabalhos noturnos nos poços PT-05 e PT-06 (**Anexo A**, item 1.1-I-3);
- b. A laje de proteção do PT-06 está rachada (**Anexo A**, item 1.1-I-4);
- c. Os poços PT-02, PT-03 e PT-04 estão sem horímetro (**Anexo A**, item 1.1-I-8);
- d. A calha de saída da água do filtro está sem tampa (**Anexo A**, item 1.2-IV-6);
- e. As instalações sanitárias de uso dos operadores são precárias, sem porta

Foto 34 – PT-06: casa de abrigo do QC com identificação e ausência de iluminação para trabalhos noturnos.

Determinação D2 – A CAGECE cumpra as normas técnicas e procedimentos para implantação de sistemas de abastecimento de água, visando corrigir as não conformidades descritas na constatação C2.

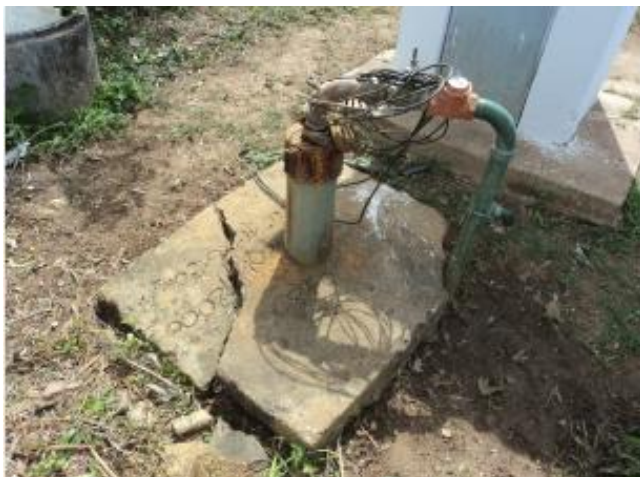
Foto 35 – PT-06: laje de proteção rachada.

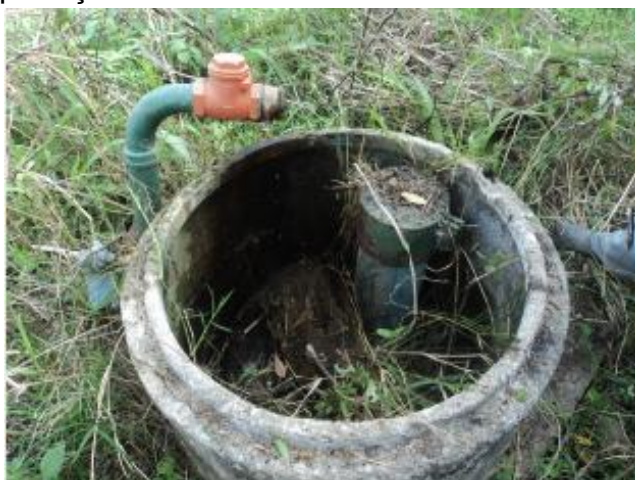
Foto 40 – PT-08 (desativado): tubulação de retorno da adutora com vazamento.

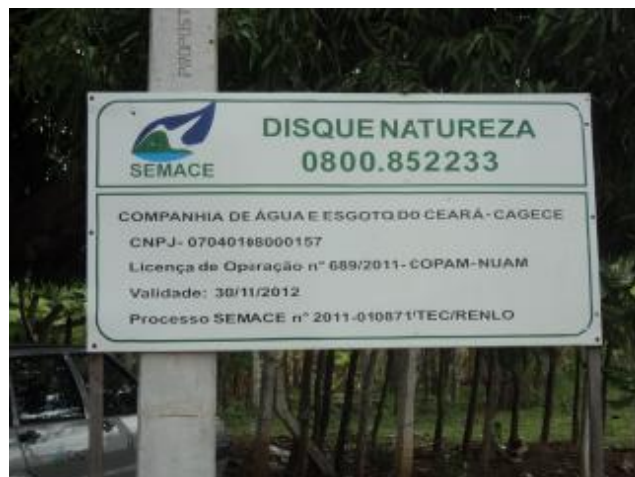
- a. O licenciamento ambiental da SEMACE para a ETA de Farias Brito venceu em 30/11/2012 (**Anexo A**, item 1.2-I-1).

Foto 42 – ETA: licenciamento ambiental com validade em 30/11/2012.

R1 – A CAGECE providencie a renovação da licença de operação da ETA de Farias Brito.

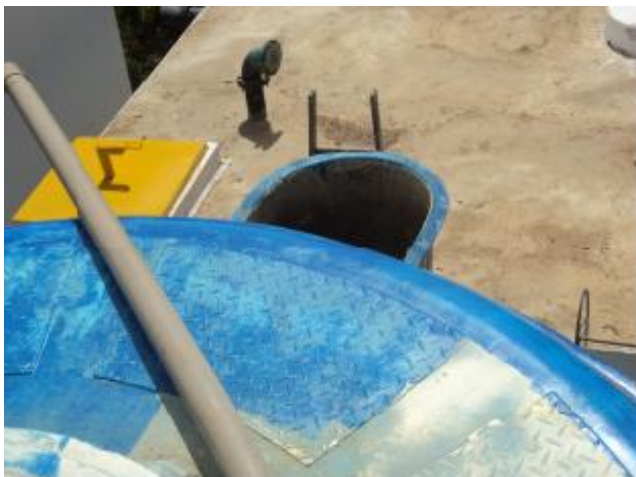
<u>Art. 2º e 137 da Res. 130/2010</u>				
	A calha de saída da água do filtro está sem tampa				
7	As tubulações e registros dos filtros estão isentas de vazamentos? <u>Art. 2º e 119 da Res. 130/2010</u>	S	22	01.07	-
8	As águas de lavagem e de descargas de fundo estão sendo dispostas em local adequado? Frequência de lavagem: 1 VEZ AO DIA e descargas: 6 EM 6 HORAS <u>Art. 2º e 160 da Res. 130/2010</u>	S	22	04.04	F48
11	A superfície da água na filtração está livre de bolhas? (observar na superfície da água filtrada) <u>Art. 2º e 119 da Res. 130/2010</u>	S	22	01.07	-
12	O leito filtrante está isento de carreamento? (Observar na caixa de descarga de fundo / lavagem) <u>Art. 2º e 119 da Res. 130/2010</u>	S	22	01.07	-

Foto 47 – Filtro: calha de saída da água sem tampa.

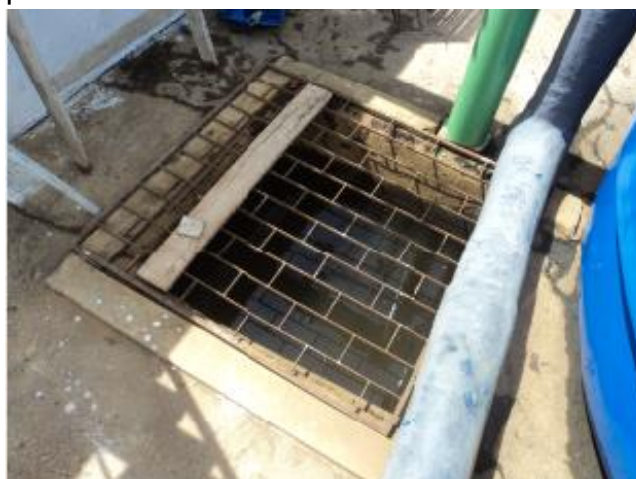
Foto 62 – ETA: caixa de registro com água devido a caixa de recepção das águas de descarga e lavagem.

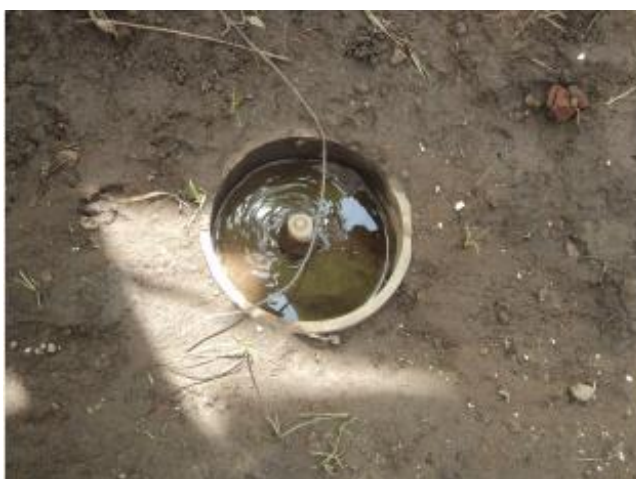
- e. O registro próximo ao RAP-01 está com vazamento (**Anexo A**, item **1.2-VII-2**);
- f. As caixas de proteção da estação pitométrica, do medidor e do macromedidor estão sem tampa ou grade (**Anexo A**, item **1.3-I-3**);

2	As instalações estão isentas de vazamentos? (<i>tubulações, registros, etc</i>)? <u>Art. 2º e 119 da Res. 130/2010</u>	N	22	01.07	F63
O registro próximo ao RAP-01 está com vazamento					
3	Existem instalações sanitárias em adequadas condições de uso? <u>Art. 2º e 137 da Res. 130/2010</u>	N	22	01.06	F64 a F66
As instalações sanitárias de uso dos operadores são precárias, sem porta papel/sabão, denotando falta de manutenção para limpeza e higiene do local

Foto 63 – ETA: registro com vazamento.

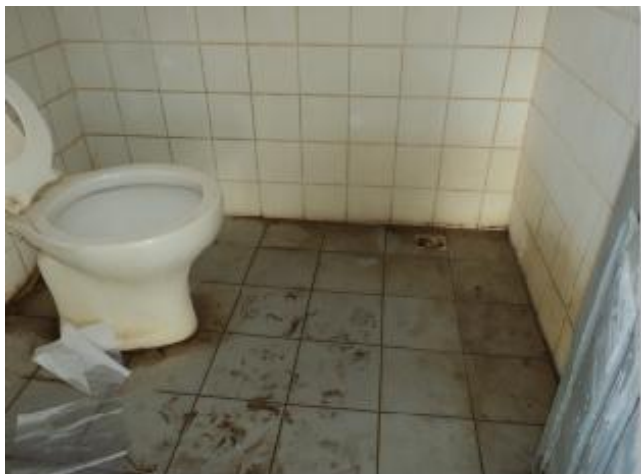
- papel/sabão, denotando falta de manutenção para limpeza e higiene do local (**Anexo A**, item **1.2-VII-3**);
- f. Não existe horímetro no quadro de comando da elevatória EE-02 (**Anexo A**, item **1.4-II-3**);
- g. O RAP-01 está sem medidor de nível (**Anexo A**, item **1.5-II-11**).

Foto 65 – ETA: condições das instalações sanitárias.

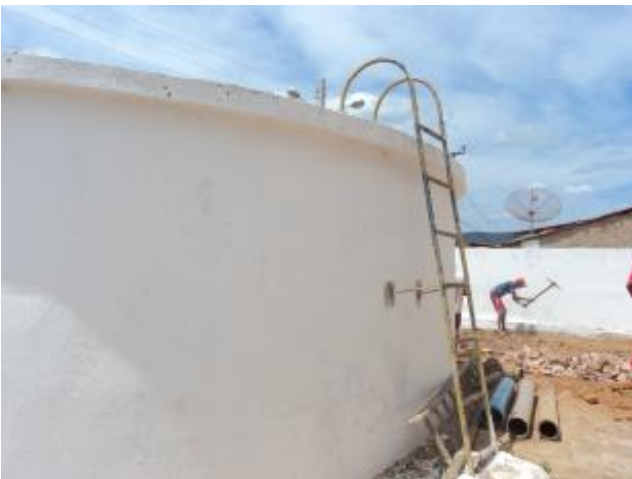
- a. A escada do RAP-02 está necessitando de pintura (**Anexo A**, item 1.5-II-3);

Foto 83 – RAP-02: escada de acesso necessitando de pintura.

R2 – A CAGECE providencie a pintura da escada do RAP-02.

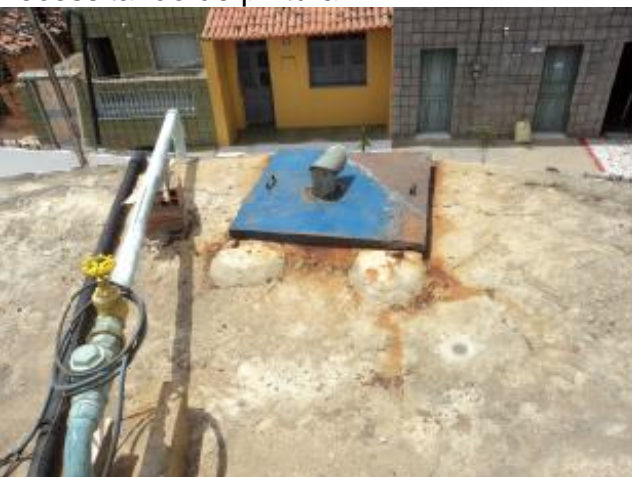
- g. As elevatórias EE-02 e EE-03 não estão identificadas (**Anexo A**, item **1.4-I-1**);
- h. A tampa de inspeção do RAP-02 está em processo de corrosão (**Anexo A**, item **1.5-II-9**);

Foto 85 – RAP-02: tampa de inspeção em processo de corrosão.
