**RELATÓRIO DE FISCALIZAÇÃO
RF/CSB/0014/2014**

**Assunto: Fiscalização do Sistema de Abastecimento
de Água do Município de Parambu**

COORDENADORIA DE SANEAMENTO BÁSICO

**Fortaleza – CE
Fevereiro/2014**

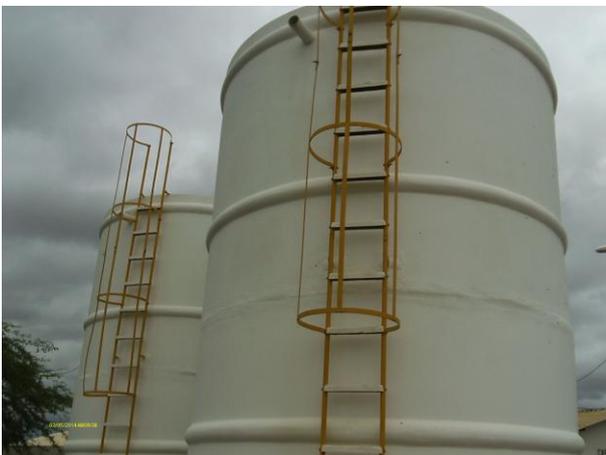
- a. Ausência de identificação nos decantadores (**Anexo A**, item 1.2-II-1);
- b. Existe ocorrência de vazamento no registro do filtro F-01 (**Anexo A**, item 1.2-III-7);
- c. Ausência de identificação da EEAT-01 (**Anexo A**, item 1.3-I-1);

Foto 8 - ETA: escadas de acesso e ausência de identificação nos decantadores.

Determinação D2 - A CAGECE deve realizar operação e manutenção adequada das unidades integrantes do sistema de abastecimento de água, visando corrigir as não conformidades descritas na constatação C2.

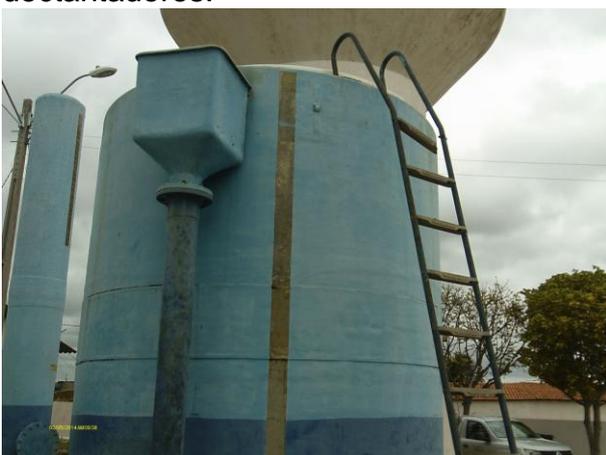
- j. Ausência de identificação nos filtros F-01 e F-02 (**Anexo A**, item 1.2-III-1);
- k. Ausência de tampa na calha de saída de água dos filtros F-01 e F-02 (**Anexo A**, item 1.2-III-6);

Foto 10 - ETA: Filtro F-01 sem identificação, calha de saída de água sem tampa e escada de acesso.

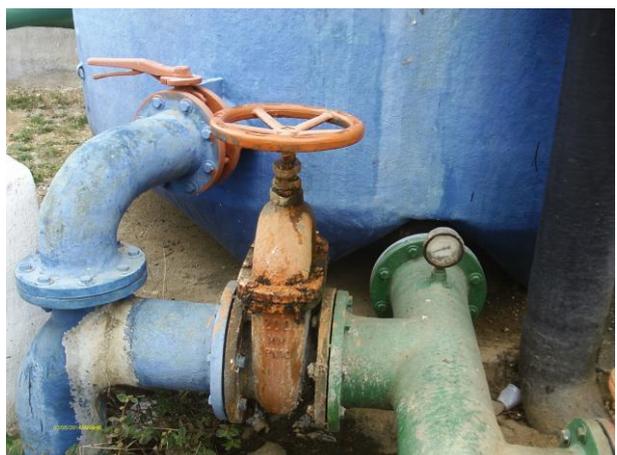
Foto 11 - ETA: vazamento no registro do filtro F-01.

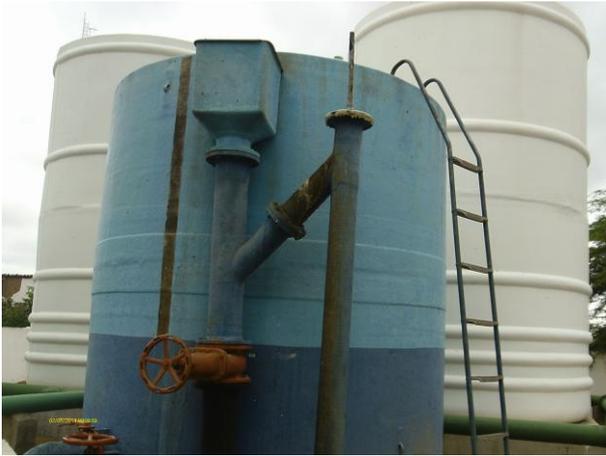
Foto 12 - ETA: filtro F-02 escada de acesso, ausência de identificação e ausência de tampa na calha de saída de água.

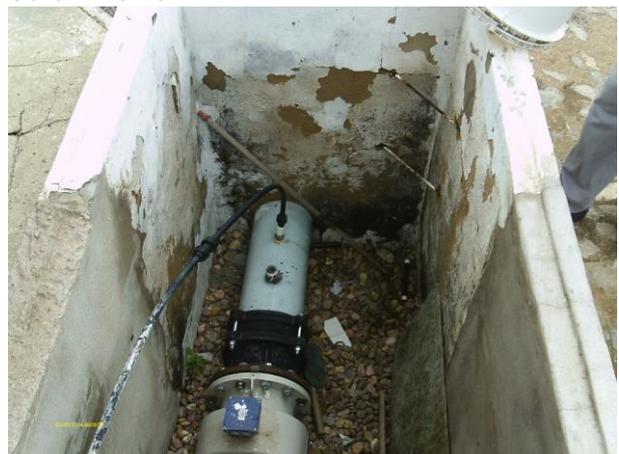
- l. Ausência de tampa ou grade de proteção na caixa do medidor instalado na chegada da água bruta na ETA (**Anexo A**, item 1.2-VI-1);
- m. Ausência de tampa ou grade de proteção na caixa do registro do RAP-01 (**Anexo A**, item 1.4-II-17).

Foto 23 - Medidor instalado na chegada da água bruta na ETA: ausência de tampa ou grade de proteção.

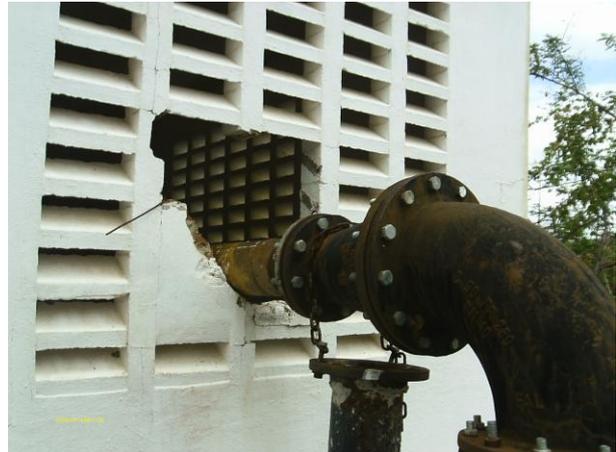
- d. Existe ocorrência de vazamento na gaxeta da EEAT-01; A parede da casa de abrigo da EEAB-01 está danificada (**Anexo A**, item 1.3-I-2);*
- e. O voltímetro e o amperímetro do quadro de comando da EEAT-01 não estão funcionando (**Anexo A**, item 1.3-II-2);

Foto 26 - EEAB: parede da casa de abrigo danificada.

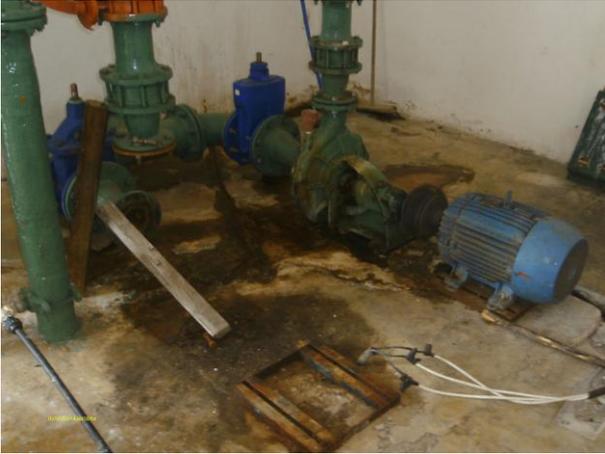
Foto 29 - EEAT-01: conjunto moto-bomba com vazamento na gaxeta e bomba reserva retirada.

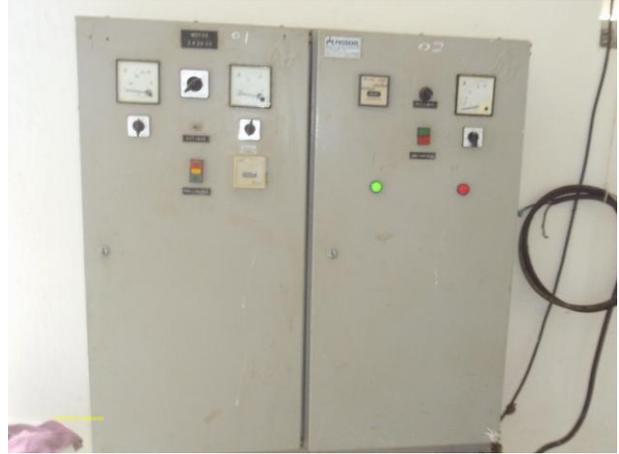
Foto 30 - EEAT-01: quadro de comando. Voltímetro e amperímetro com defeito.

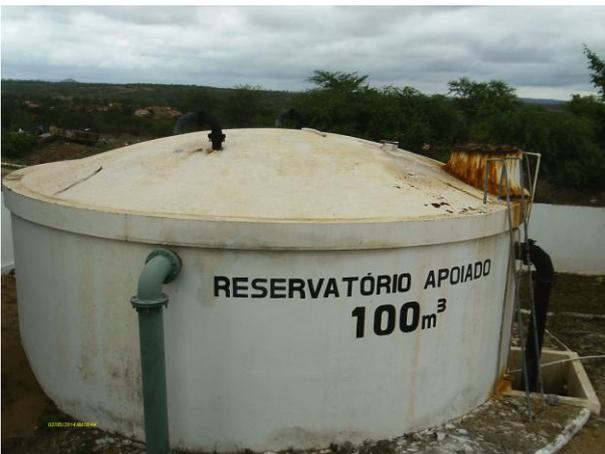
- a. Não existe tela de proteção na tubulação de ventilação do RAP-01 (**Anexo A**, item 1.4-II-10);
- b. O índice de hidrometração é de 98,0% (**Anexo A**, item 3-II-1); *
- c. A EEAT-01 está funcionando sem bomba reserva (**Anexo A**, item 1.3-II-4).

- f. O RAP-01 e o REL-01 estão com pintura deteriorada (**Anexo A**, item 1.4-II-1);
- g. Ausência de tampa de inspeção no REL-01; A tampa de inspeção do RAP-01 está corroída (**Anexo A**, item 1.4-II-9);*

Foto 32 - RAP-01: pintura deteriorada, tampa de inspeção corroída e tubulação de ventilação sem tela de proteção.

Determinação D1 - A CAGECE deve cumprir as normas técnicas e os procedimentos estabelecidos para implantação das instalações do sistema de abastecimento de água, visando corrigir as não conformidades descritas na constatação C1.

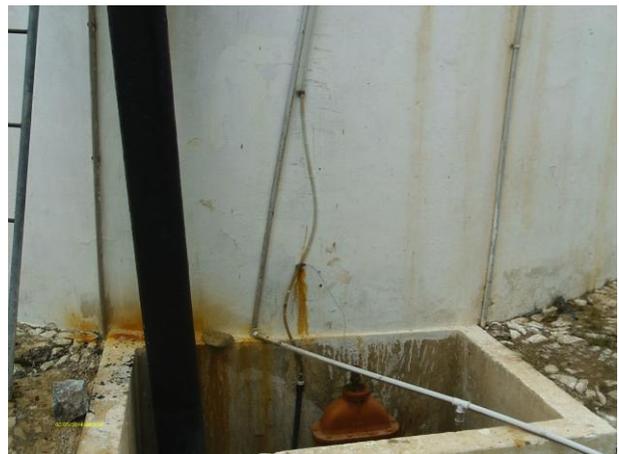
Foto 33 - RAP-01: tubo extravasor e medidor de nível; caixa do registro sem tampa ou grade de proteção.

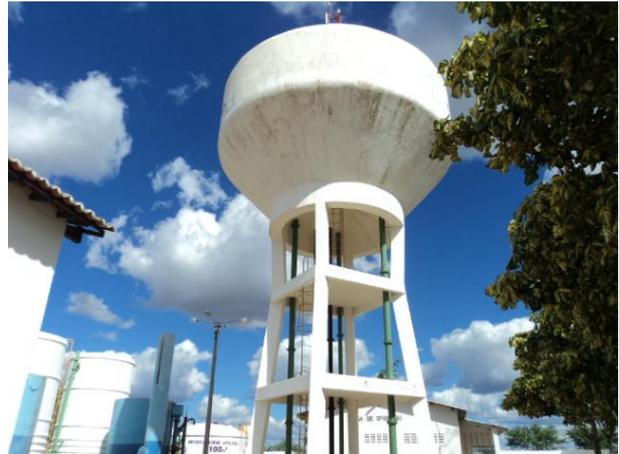
Foto 35 - REL-01: pintura deteriorada e pára-raio.

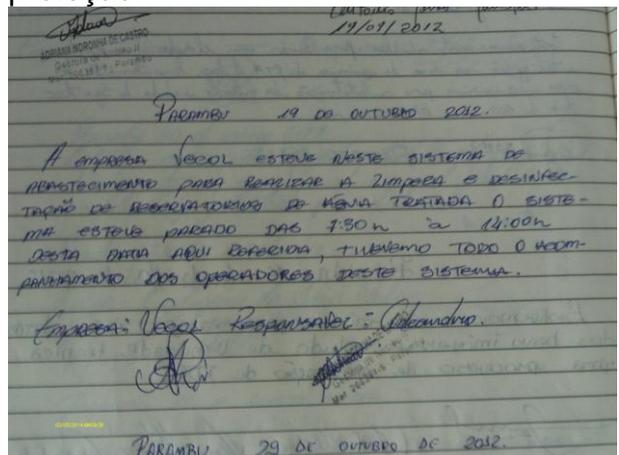
- h. A última limpeza dos reservatórios foi realizada em outubro/2012, portanto há mais de 6 (seis) meses (**Anexo A**, item 1.4-II-15);
- i. Existem 1 (um) registro de descarga soterrado na Rua 7 de setembro esquina com São Francisco, 1 (um) registro de descarga sem tampa e coberto por vegetação na Casé Noronha e 1 (um) registro de descarga sem tampa na Rua Antônio Zacarias (**Anexo A**, item 1.5-IV-3);

Foto 39 - Registro da última limpeza dos reservatórios em 29/10/2012.

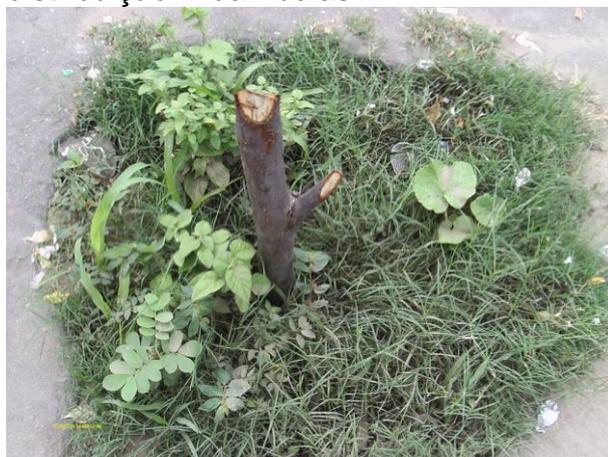
IV. Controle de Perdas					
1	Existe macromedição na rede de distribuição? <i>Art. 2º, 119, 125 e 128 da Res. 130/2010</i>	S	22	01.07	-
2	Durante o período analisado, a rede de distribuição esteve isenta de vazamentos frequentes? (<i>Anotar a frequência. Ver as ocorrências operacionais</i>) <i>Art. 2º e 119 da Res. 130/2010</i>	S	22	01.07	-
IV. Outros					
1	Inexistem solicitações de ligação de água pendentes de atendimento por falta de cobertura local? (<i>Anotar endereço e motivo da pendência</i>) <i>Art. 2º e 154 da Res. 130/2010</i>	S	22	01.04	-
2	Existem registros de descarga na rede? São anotadas as descargas realizadas? (<i>Inspecionar até 8 registros</i>) <i>Art. 2º e 119 da Res. 130/2010</i>	S	22	01.07	F44-F51
3	Os registros de descarga estão em boas condições de manutenção e operação?	N	22	01.07	F44-F51
Obs: Existem 1 (um) registro de descarga soterrado na Rua 7 de setembro esquina com São Francisco, 1 (um) registro de descarga sem tampa e coberto por vegetação na Casé Noronha e 1 (um) registro de descarga sem tampa na Rua Antônio Zacarias.

Foto 49 - Registro de descarga na rede de distribuição: Rua Casé Noronha (sem tapa e encoberto por vegetação).

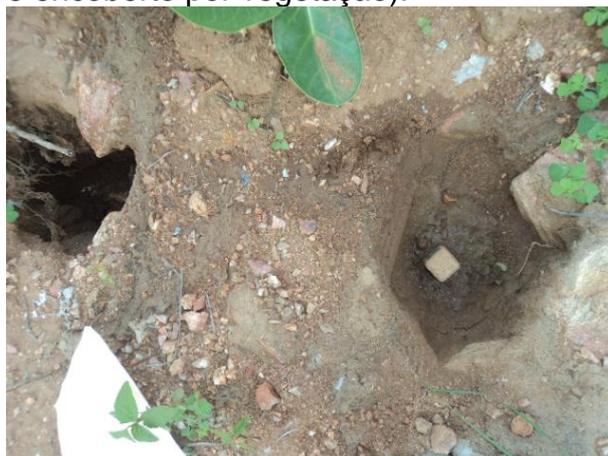
Foto 51 - Registro de descarga na rede de distribuição: Rua Ant. Zacarias.
