**RELATÓRIO DE FISCALIZAÇÃO  
RF/CSB/0016/2014**

**Assunto: Fiscalização do Sistema de Abastecimento  
de Água do Município de Carnaubal**

**COORDENADORIA DE SANEAMENTO BÁSICO**

**Fortaleza – CE  
Março/2014**

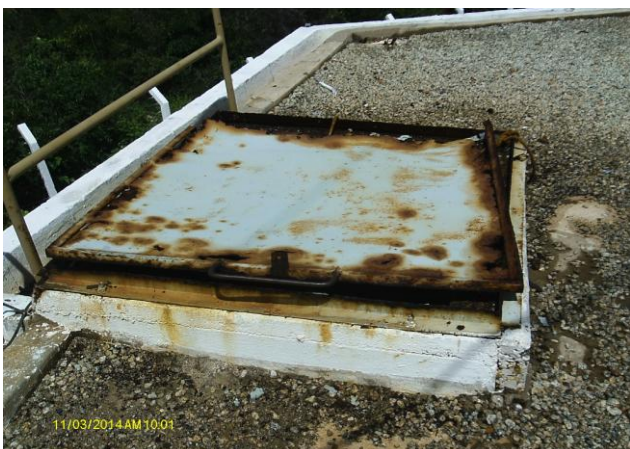
- a) A tampa de inspeção do RAP-11 está em processo de oxidação (Anexo A, item 1.3 - II - 9);
- b) A última limpeza dos reservatórios RAP-11 e REL-24 foi realizada em setembro de 2009, portanto, há mais de 6 meses (Anexo A, item 1.3 - II - 15);
- c) Das 4 (quatro) descargas inspecionadas, 1 (uma) está soterrada, localizada na Travessa Cel. Martins (Anexo A, item 1.4 - V - 3).

**Foto 15** – RAP-11: tampa de inspeção em processo de oxidação.

**Determinação D1** - A CAGECE deve realizar operação e manutenção adequada das unidades integrantes dos sistemas de abastecimento de água, visando corrigir as não conformidades descritas na constatação C1.

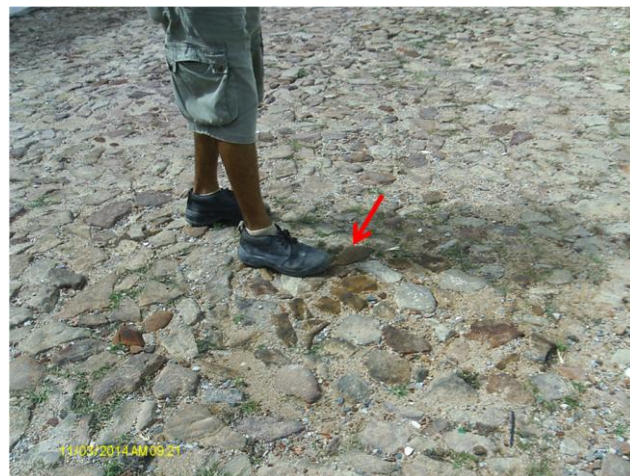
Obs; Existe 4 (quatro) registros de descargas.				
3	Os registros de descarga estão em boas condições de manutenção e operação?	N	22	01.07	F37
	Obs: Das 4 (quatro) descargas inspecionadas, 1 (uma) está soterrada, localizada na Travessa Cel. Martins.

**Foto 37** – Registro de descarga na Travessa Cel. Martins.

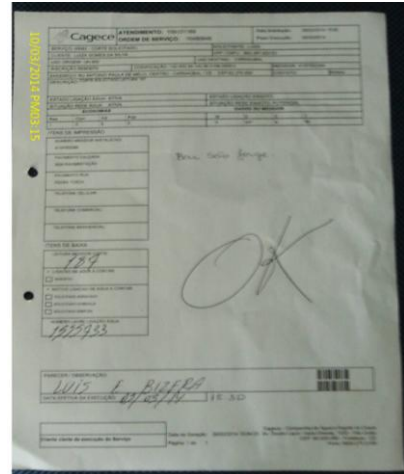
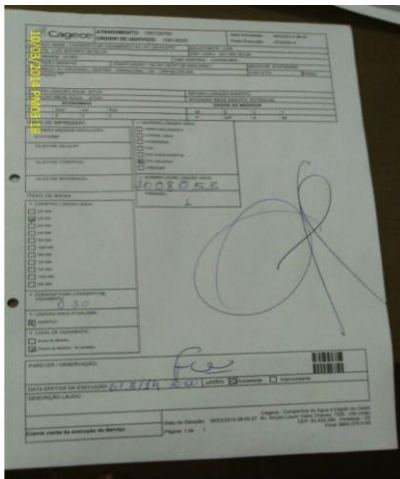
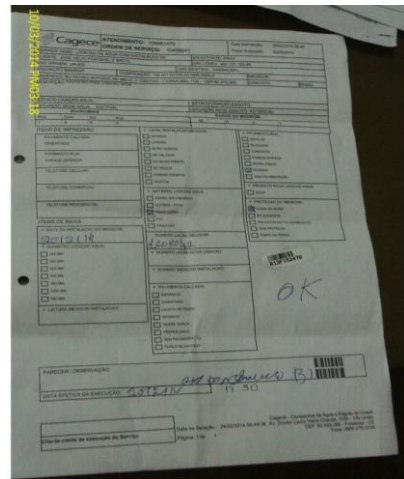
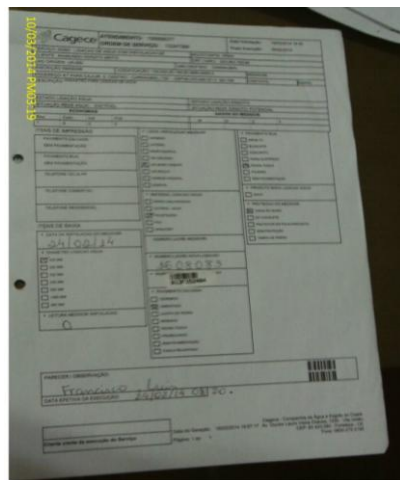
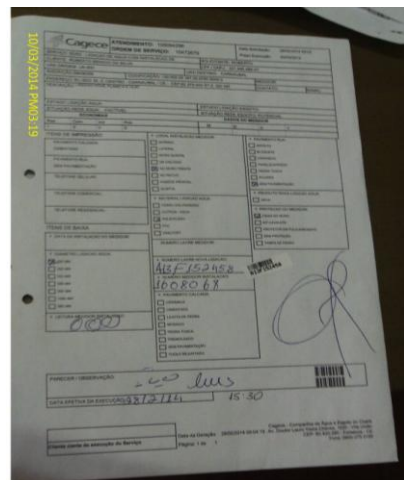
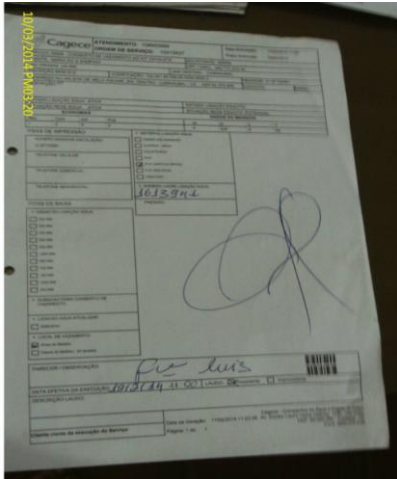
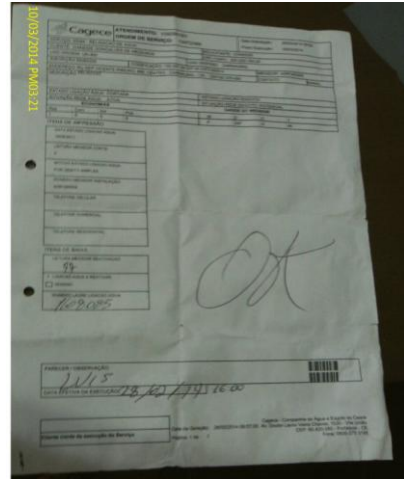
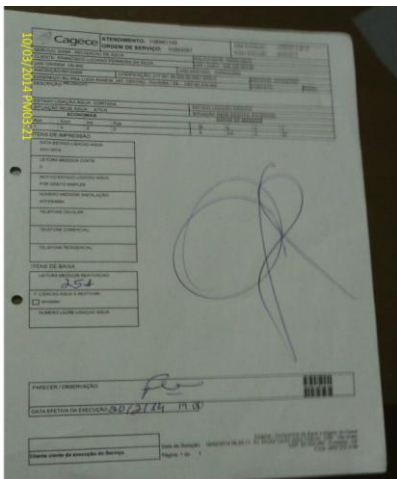
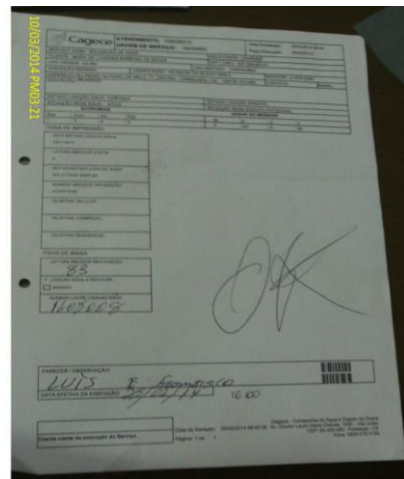
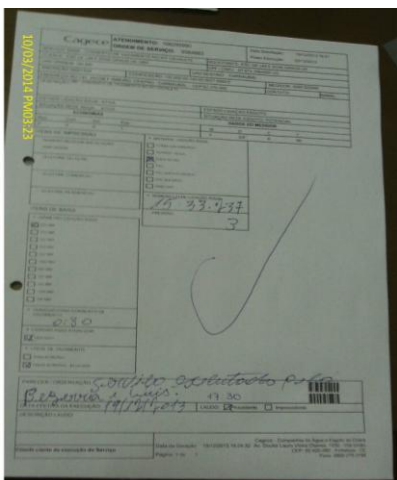
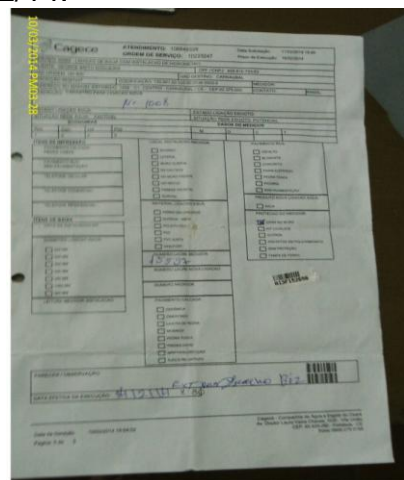
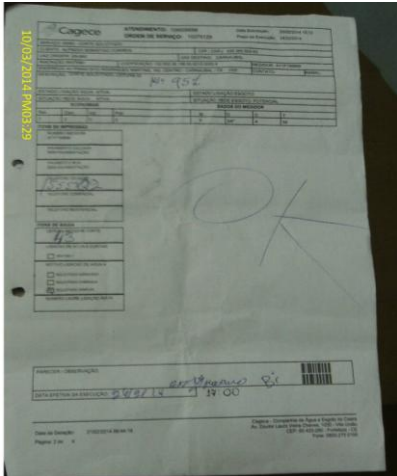
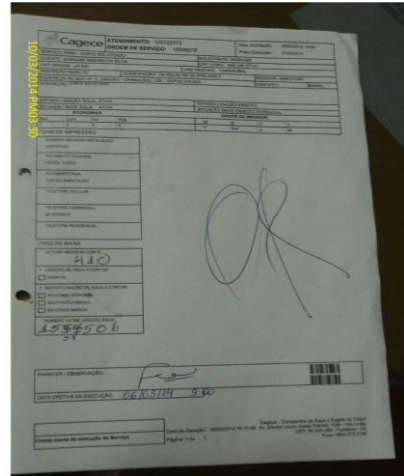
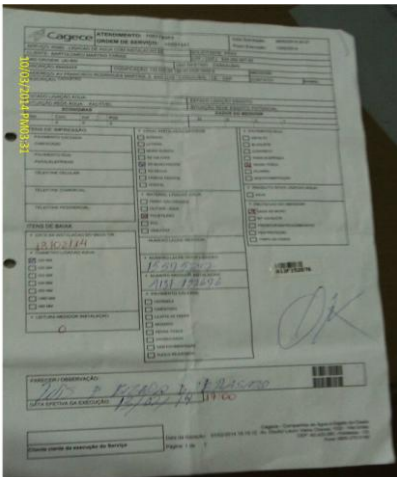
**Foto 51** – OS de conserto de vazamento no kit cavalete, com prazo de execução de 18/02/14 e executado em 19/02/14.

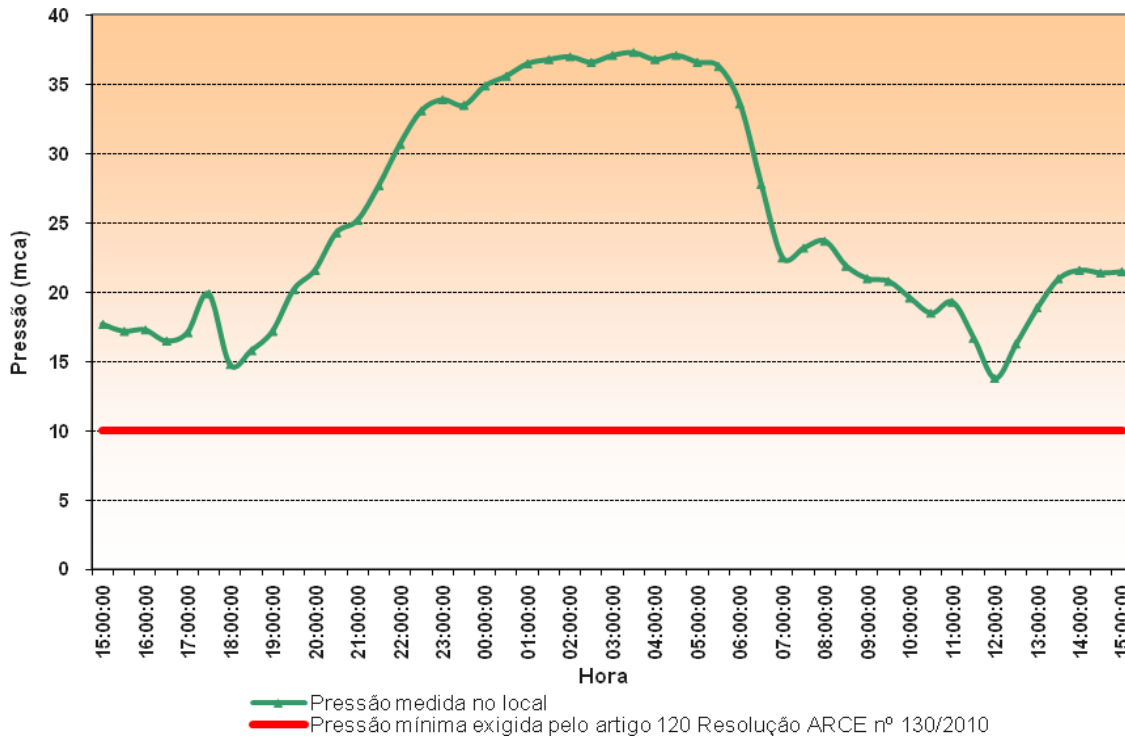
**Gráfico 1** – Monitoramento da pressão com a instalação às 15:00 horas do dia 10/03/14 e retirada às 15:00 horas do dia 11/03/14, do aparelho *datalogger*, no endereço localizada na Rua Manoel Leitão Veras, nº 80 - Cruzeiro.

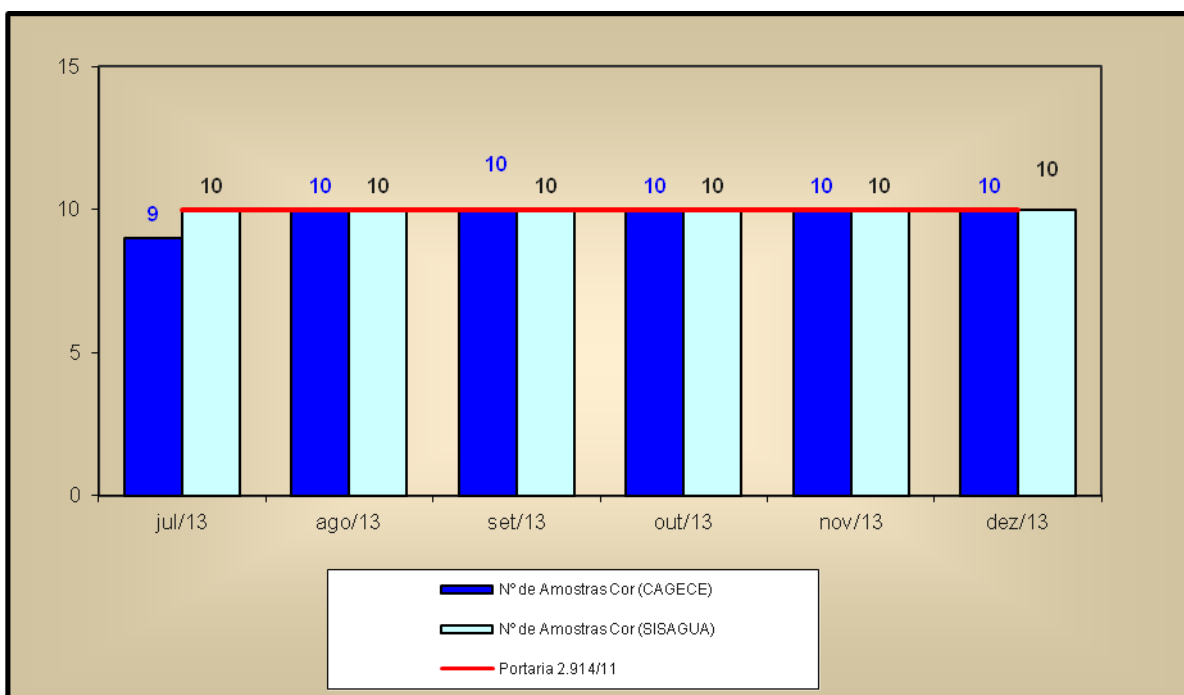
**Gráfico 2** – Avaliação do Monitoramento da Qualidade da água tratada realizada pela **CAGECE** e **SISÁGUA** na rede de distribuição do SAA de Carnaubal, no período de julho/2013 a dezembro/2013 conforme Portaria MS 2.914/11, referente ao número de amostras do parâmetro cor.

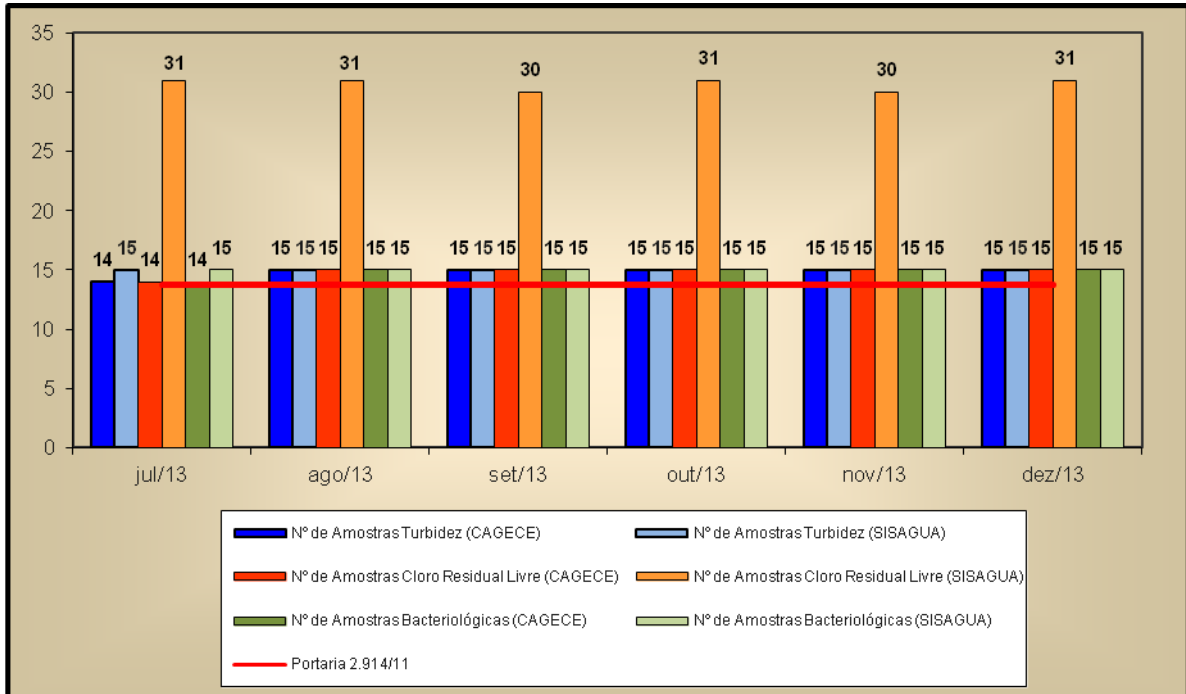
**Gráfico 3** – Avaliação do Monitoramento da Qualidade da água tratada realizada pela **CAGECE** e **SISÁGUA** na rede de distribuição do SAA de Carnaubal, no período de julho/2013 a dezembro/2013 conforme Portaria MS 2.914/11, com relação ao número de amostras dos exames bacteriológicos, cloro residual livre e turbidez.
