**RELATÓRIO DE FISCALIZAÇÃO
RF/CSB/0019/2014**

Assunto: Fiscalização do Sistema de Abastecimento
de Água do Município de Aracoiaba e sua localidade
de Vazantes

COORDENADORIA DE SANEAMENTO BÁSICO

Março/2014

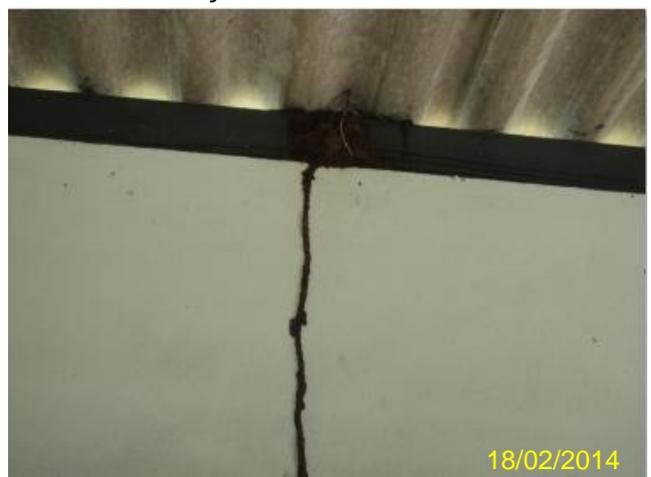
- a. A EEAB-01 não está identificada (**Anexo A**, item 1.1-II-7);
- b. Há sinais da presença de cupins na casa de abrigo do quadro de comando da EEAB-01 (**Anexo A**, item 1.1-II-8);
- c. Os guarda corpos dos filtros F1, F2 e F4 estão deteriorados e em processo de corrosão (**Anexo A**, item 1.2-IV-5);
- d. A base de apoio para a tubulação das instalações dos filtros está deteriorada (**Anexo A**, item 1.2-IV-11);

Foto 10 – EEAB-01: presença de cupins na cada de abrigo do QC.

Determinação D3 - A CAGECE deve realizar operação e manutenção adequada das unidades integrantes dos sistemas de abastecimento de água, visando corrigir as não conformidades descritas na constatação C3.

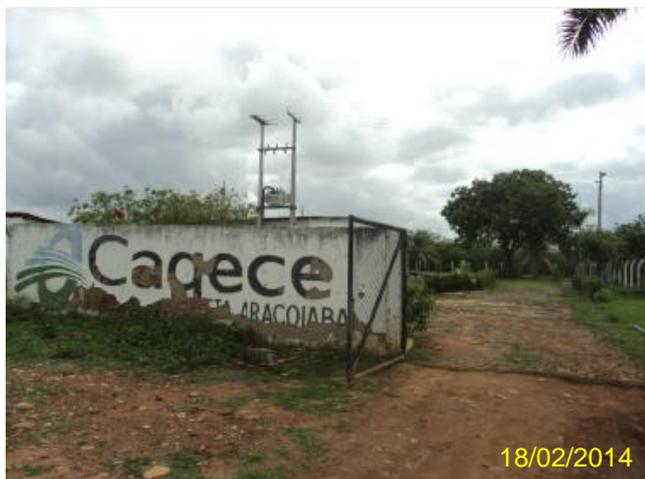
Foto 12 – ETA: área de acesso e identificação deteriorada.

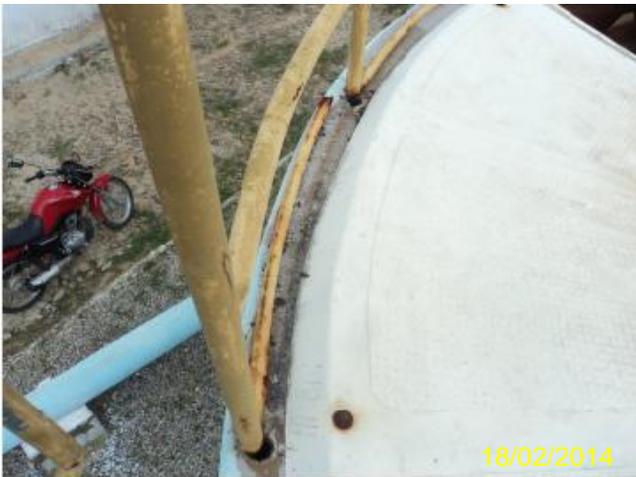
Foto 18 – Filtro 1: tampa aberta.

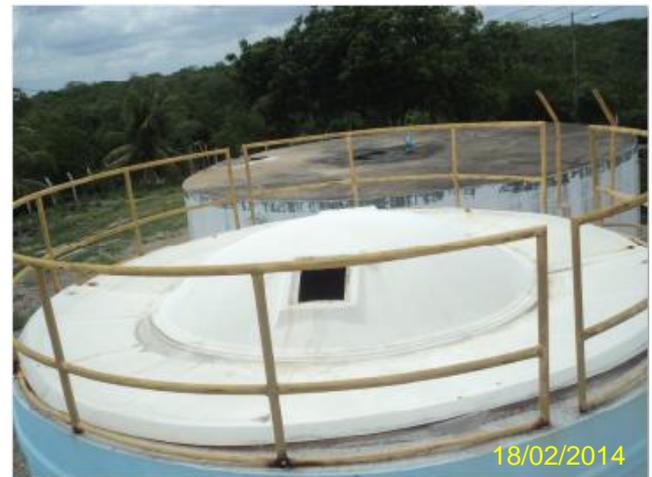
Foto 19 – Filtro 1: guarda corpo deteriorado em processo de corrosão.

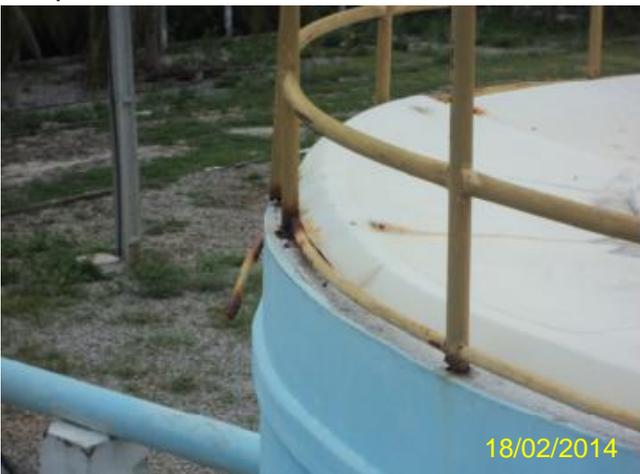
- a. Os filtros F2 e F4 estão com as aberturas de inspeção sem tampas (**Anexo A**, item 1.2-IV-6);
- b. Não há máscara de proteção para o manuseio do cloro gasoso (**Anexo A**, item 1.2-V-8);
- c. A elevatória EERD-01 está sem horímetro (**Anexo A**, item 1.4-II-3)*;
- d. A elevatória EEAT-04 está sem horímetro (**Anexo A**, item 1.4-II-3);
- e. As elevatórias EERD-01, EERD-02, EERD-03 e EERD-04 não possuem bombas reservas (**Anexo A**, item 1.4-II-4);
- f. O RAP-05 não possui escada de acesso (**Anexo A**, item 1.5-II-2);
- g. Os reservatórios REL-02 e o REL-09 não possuem guarda-corpos nas lajes de cobertura (**Anexo A**, item 1.5-II-6);
- h. Os reservatórios RSE-03 e RSE-04 apresentam fissuras nas coberturas; e o RAP-02 apresenta cobertura inadequada com acúmulo de água da chuva (**Anexo A**,

Foto 20 – Filtro 2: abertura de inspeção sem tampa.

Determinação D2 - A CAGECE cumpra as normas técnicas e procedimentos para implantação de sistemas de abastecimento de água, visando corrigir as não conformidades descritas na constatação C2.

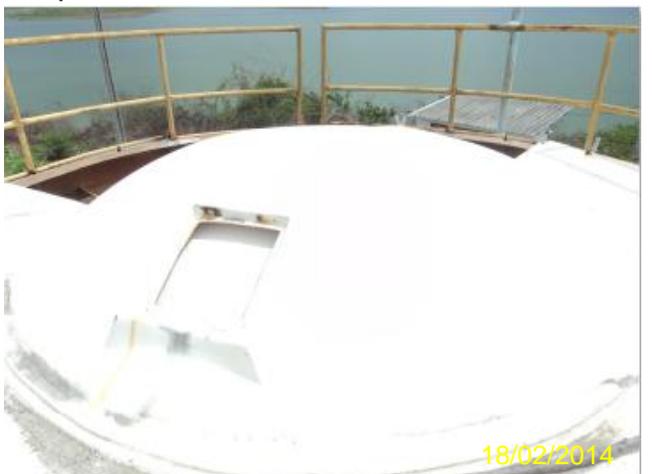
Foto 21 – Filtro 2: guarda corpo deteriorado em processo de corrosão.

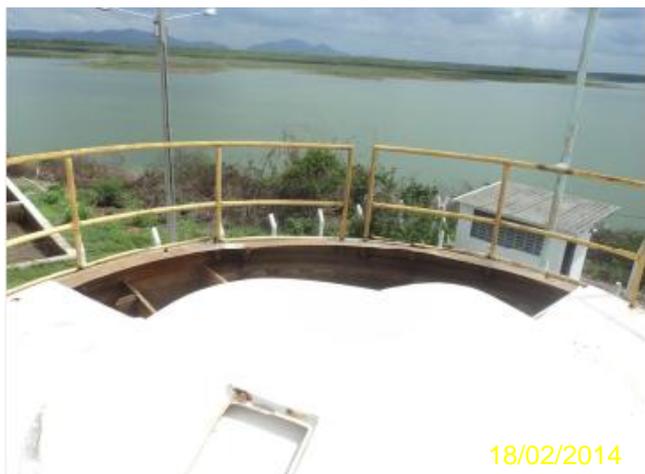
Foto 22 – Filtro 3: tampa aberta.

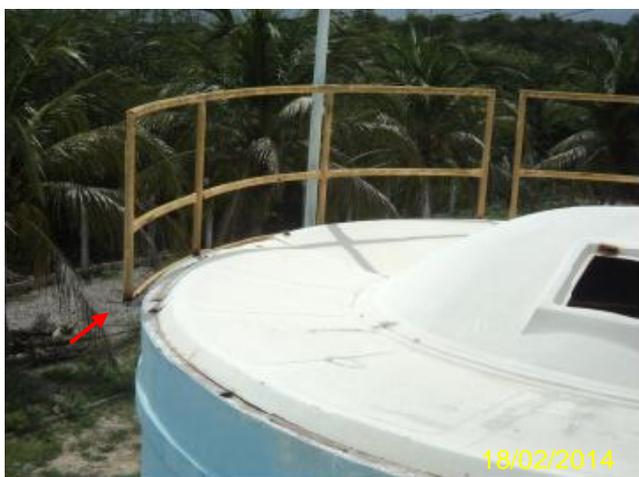
Foto 24 – Filtro 4: abertura de inspeção sem tampa.

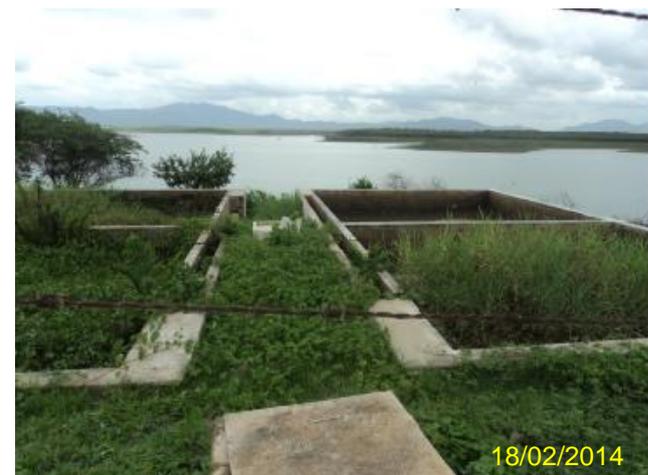
Foto 39 – ETA: leitos de secagem para os rejeitos da lavagem dos filtros – sem manutenção.

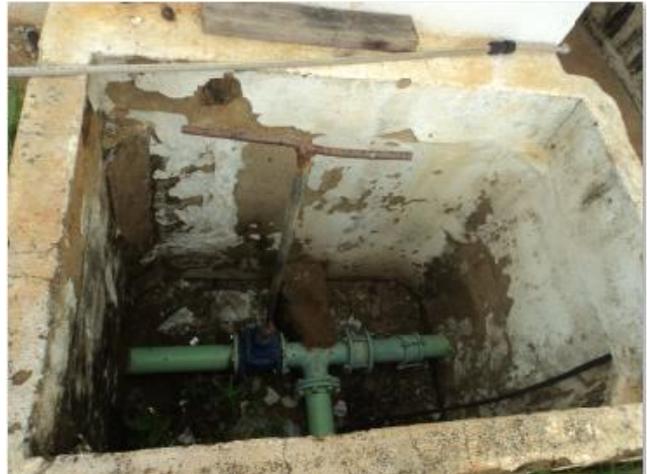
- e. Existem registros na área do escritório, medidor na área da ETA e ventosa e descargas na adutora de água tratada sem tampas ou grades de proteção (**Anexo A**, item **1.3-I-3**)*;

Foto 41 – AAT: registro na área do escritório sem tampa ou grade de proteção.

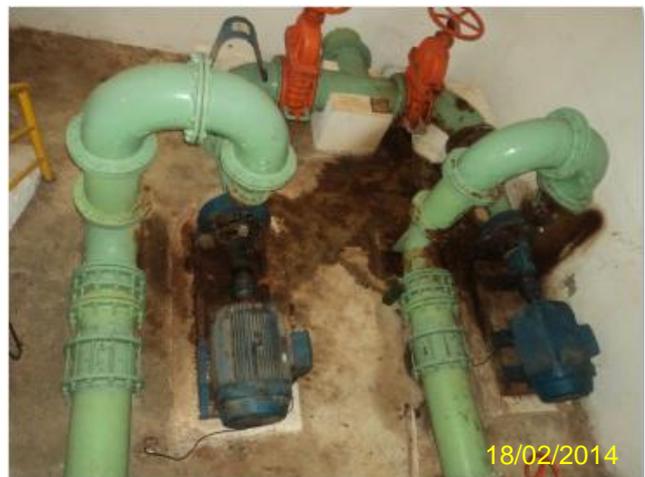
- f. As identificações das elevatórias EEAT-01 e a EEAT-02 estão incorretas, denominadas como EEAT-02 e EEAT-03, respectivamente (**Anexo A**, item **1.4-I-1**)*;

Foto 47 – EEAT-01: identificação da EEAT-01 e EELF-01 não coincide com o croqui.

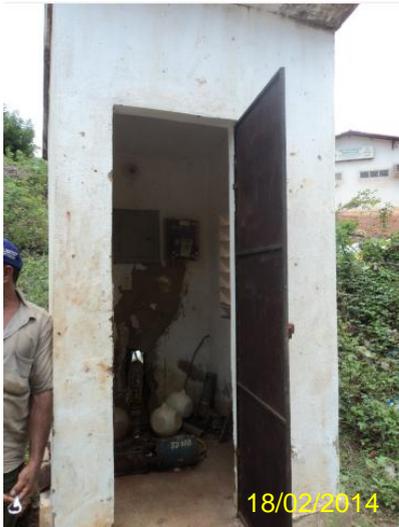
Foto 74 – EERD-03: conjunto moto-bomba e condições da infraestrutura da casa de abrigo – pintura deteriorada e buraco na parede.

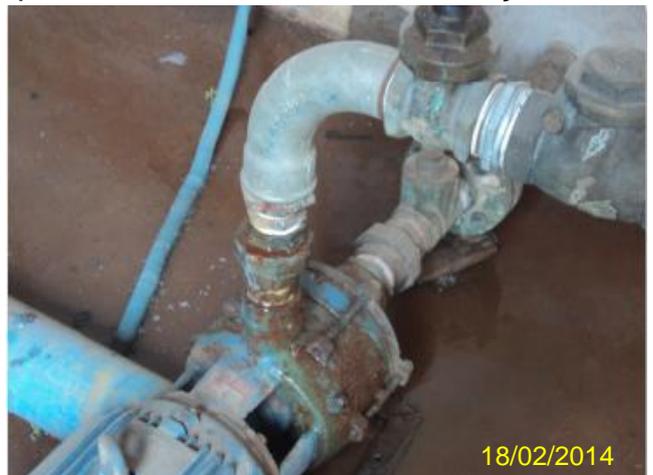
- i. Existem buracos nas estruturas de entrada das tubulações de água nas casas de abrigo das EERD-01 e EERD-03 (**Anexo A**, item **1.4-I-2**)*;
- j. As elevatórias EERD-02 e EERD-04 apresentam vazamentos (**Anexo A**, item **1.4-I-2**);

Foto 79 – EERD-04: conjunto moto-bomba com vazamento.

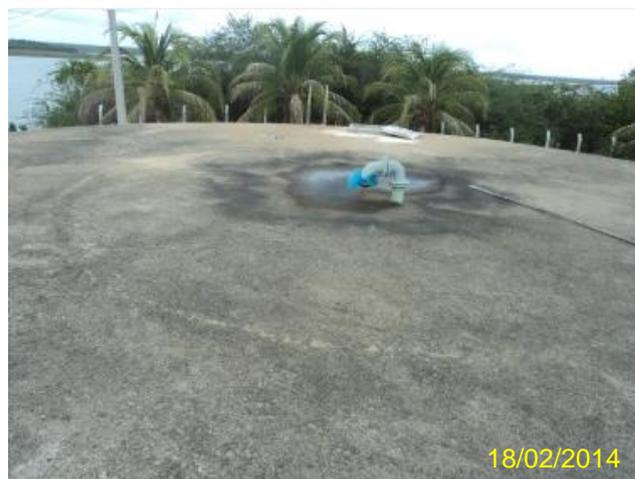
- m. Os reservatórios RAP-03 e REL-09 estão com as pinturas deterioradas e sem identificações (**Anexo A**, item **1.5-II-1**);
- n. Os reservatórios RAP-01, RAP-02 e RSE-02 estão com as pinturas deterioradas e sem identificações (**Anexo A**, item **1.5-II-1**)*;

Foto 82 – RAP-01: escada de acesso, pintura deteriorada e ausência de identificação.

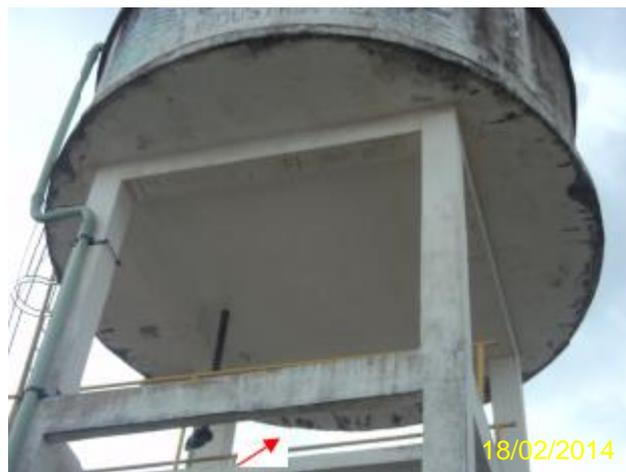
- o. O REL-02 não está identificado, apresenta armadura exposta e pintura deteriorada (**Anexo A**, item **1.5-II-1**)*;
- p. A escada de acesso ao REL-09 está em processo de corrosão (**Anexo A**, item **1.5-II-3**);

Foto 98 – REL-02: escada de acesso, pintura deteriorada, ausência de identificação .

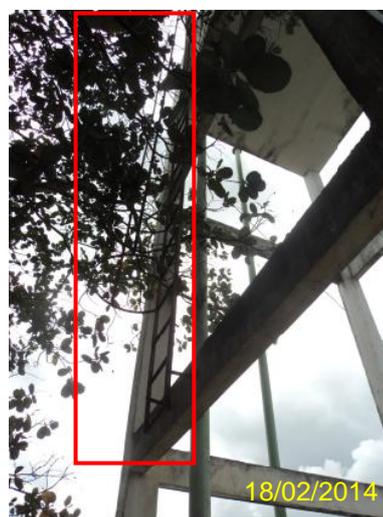
Foto 100 – REL-09: pintura deteriorada e ausência de identificação.

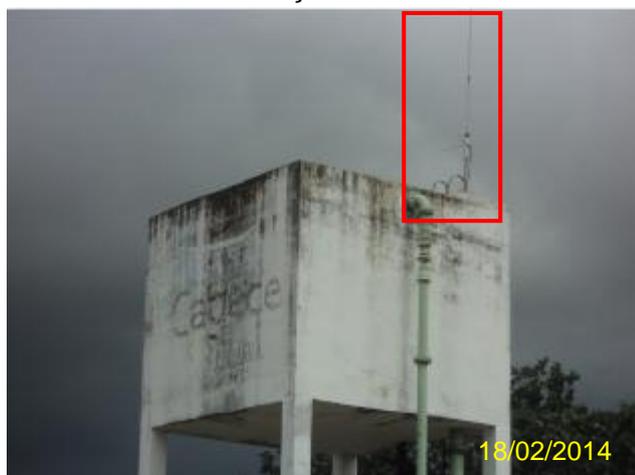
- q. O guarda-corpo da escada do REL-09 está em processo de corrosão (**Anexo A**, item **1.5-II-5**);
- r. O RAP-05 está sem tampa de inspeção (**Anexo A**, item **1.5-II-9**);

Foto 101 – REL-09: escada de acesso e guarda-corpo em processo de corrosão.

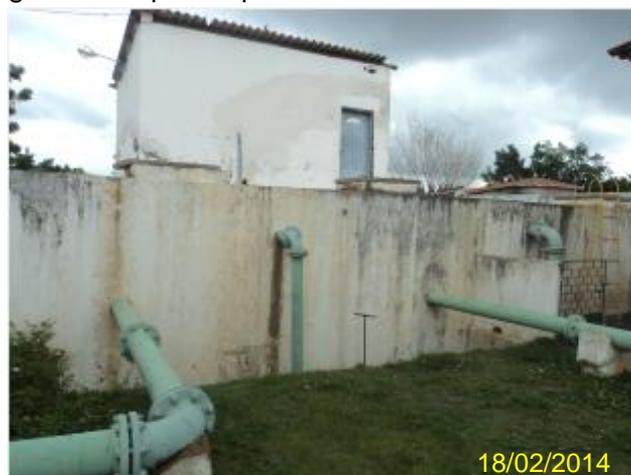
<u>Art. 2º e 137 da Res. 130/2010</u>				
	Os reservatórios REL-02 e o REL-09 não possuem guarda-corpos nas lajes de cobertura.				
7	Se existem, os guarda-corpos estão em adequadas condições de uso? <u>Art. 2º e 119 da Res. 130/2010</u>	NA	22	01.07	-
8	O reservatório tem cobertura adequada? <u>Art. 2º e 137 da Res. 130/2010</u>	N	22	01.06	F87, F108 e F109
	Os reservatórios RSE-03 e RSE-04 apresentam fissuras nas coberturas; e o RAP-02 apresenta acúmulo de água da chuva.				
9	O reservatório tem tampa de inspeção em adequadas condições de vedação? <u>Art. 2º e 119 da Res. 130/2010</u>	N	22	01.07	F84, F87, F90, F94, F105 e F107
	O RAP-05 está sem tampa de inspeção. Nos reservatórios RAP-01, RAP-03 e RAP-06 as tampas de inspeção estão abertas.				
10	Existem tubulações de ventilação adequadas nos reservatórios? <u>Art. 2º e 137 da Res. 130/2010</u>	N	22	01.06	F83, F87, F91, F94, F97 e F105
	Os reservatórios RAP-05 e o RAP-06 estão sem tubulações de ventilação.

Foto 102 – REL-09: para-raios, sinalização noturna e ausência de guarda-corpo na laje.

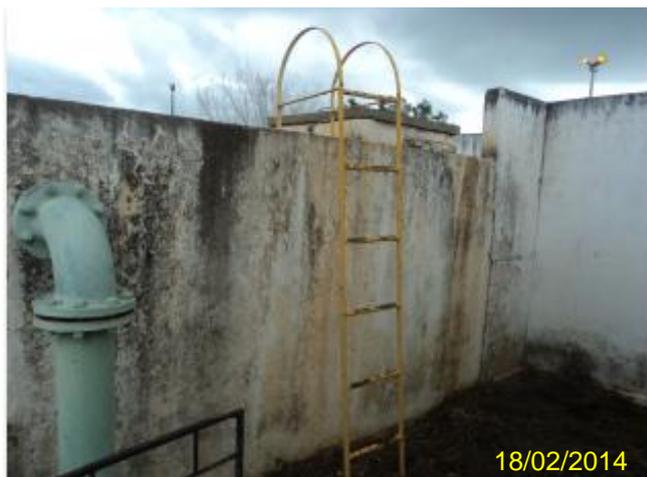
Foto 103 – RSE-02: pintura deteriorada e ausência de identificação

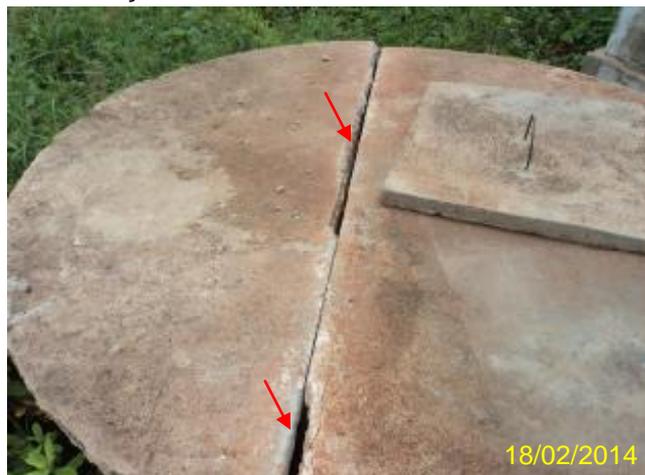
Foto 108 – RSE-03: fissuras na cobertura do reservatório.
