**RELATÓRIO DE FISCALIZAÇÃO
RF/CSB/0024/2014**

**Assunto: Fiscalização do Sistema de Abastecimento
de Água do Município de Abaiara**

COORDENADORIA DE SANEAMENTO BÁSICO

**Fortaleza – CE
Março/2014**

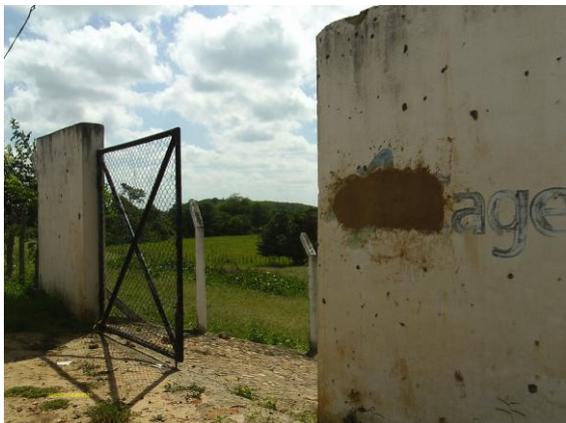
- a. A pintura do muro que delimita a área do poço PT-02 está deteriorada (**Anexo A**, item 1.1-I-11);
- b. Na Rua Duque de Caxias existe uma ventosa da adutora com a caixa de proteção coberta pelo asfalto (**Anexo A**, item 1.3-I-3);
- c. Não existe identificação no *booster* (**Anexo A**, item 1.4-I-1);
- d. Nos reservatórios REL-01 e REL-02 a pintura dos muros está deteriorada e a identificação apagada (**Anexo A**, item 1.5-II-1);
- e. Na área do REL-02 há uma caixa de registro da AAT-01 sem tampa ou grade de proteção (**Anexo A**, item 1.5-II-17);

Foto 1 - Captação subterrânea: pintura deteriorada no muro que delimita a área do PT-02.

Determinação D4 - A CAGECE deve realizar operação e manutenção adequada das unidades integrantes do sistema de abastecimento de água, visando corrigir as não conformidades descritas na constatação C4.

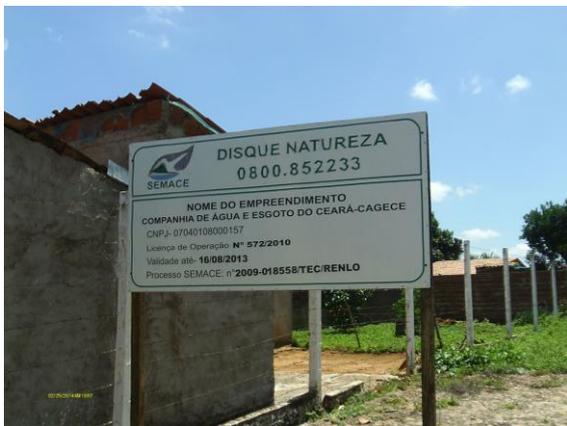
- a. A licença de operação está com a data de validade vencida desde agosto/2013 (**Anexo A**, item **1.2-I-1**).

Foto 8 - ETA: placa da licença ambiental com data de validade desatualizada.

RECOMENDAÇÃO R1: A CAGECE providencie, junto à SEMACE a licença de operação da ETA Abaiara.

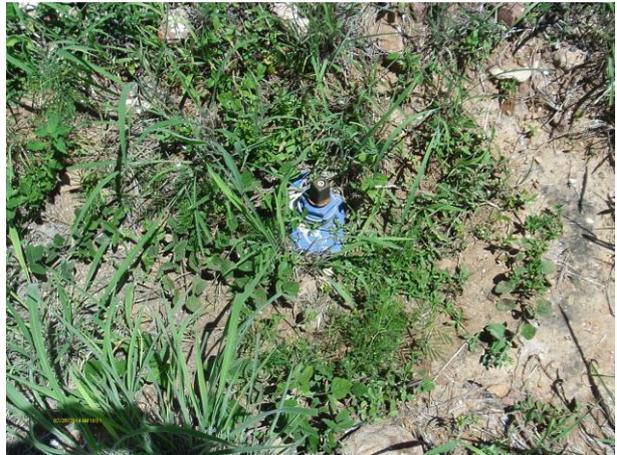
Foto 19 - Registro sem caixa ou grade de proteção na área do REL-02.

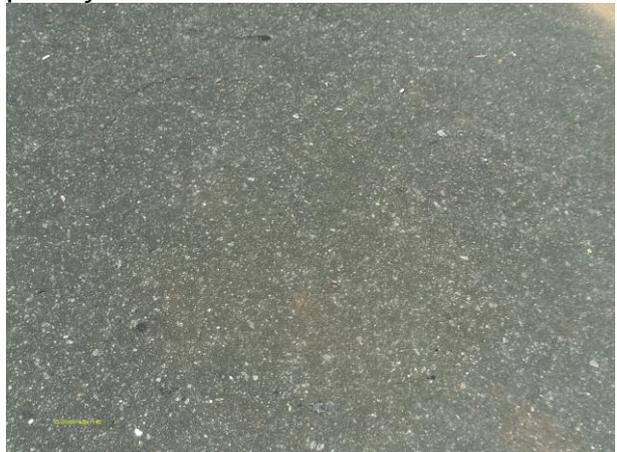
Foto 21 - Caixa com ventosa coberta pelo asfalto na Rua Duque de Caxias.

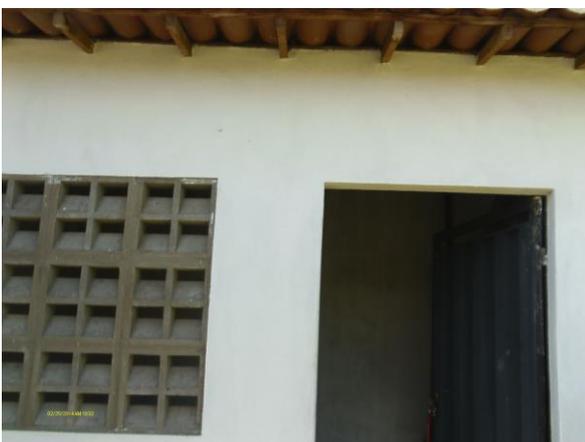
Foto 22 - *Booster*: ausência de identificação da estação elevatória.

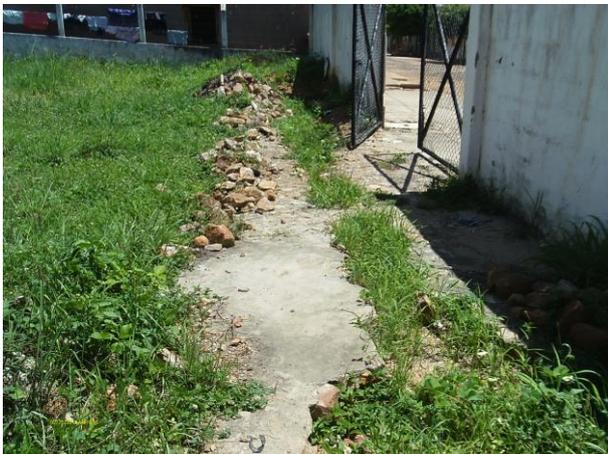
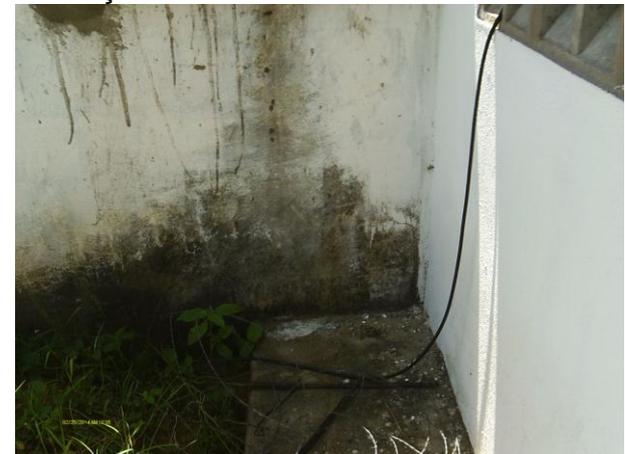
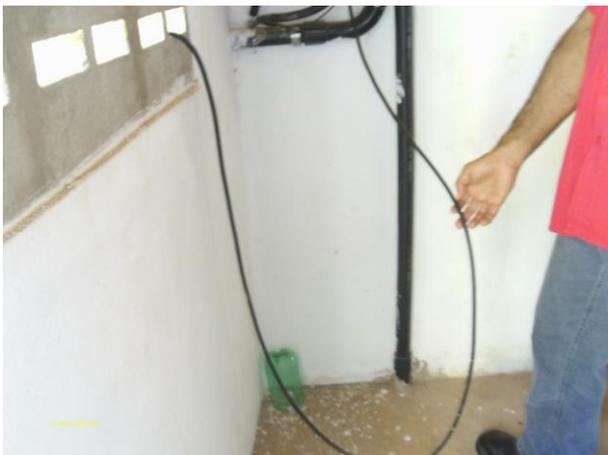
- a. Na área do booster há um serviço de automação inacabado (**Anexo A**, item **1.4-III-1**).

Foto 26 - Serviço de automação inacabado na área do *booster*.

RECOMENDAÇÃO R2: A CAGECE conclua as instalações de automação na área do *booster*.

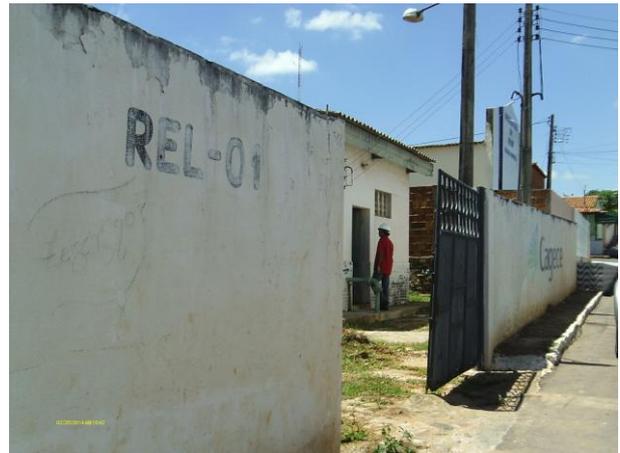
Foto 30 - REL-01: pintura do muro que delimita a área deteriorada e identificação apagada.

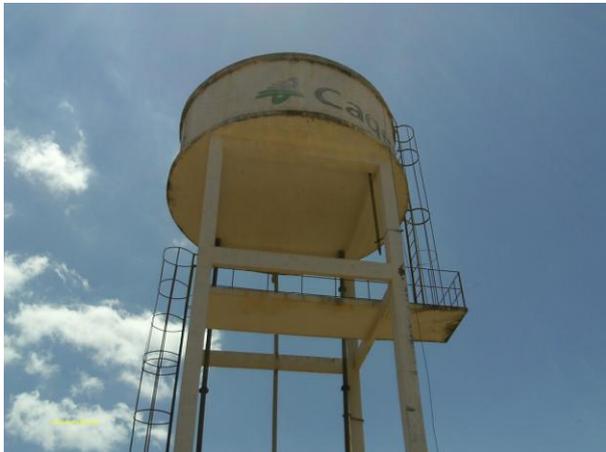
Foto 31 - REL-01: pintura deteriorada e escadas de acesso com guarda-corpo.

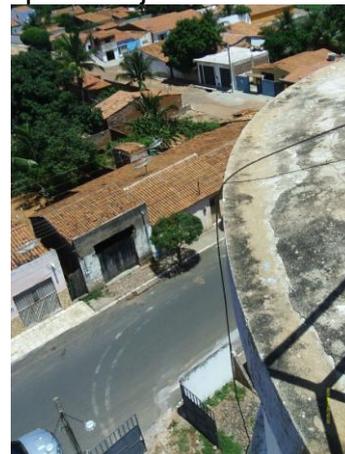
- f. As instalações elétricas do pára-raio dos reservatórios REL-01 e REL-02 não estão totalmente isoladas (**Anexo A**, item **1.5-II-19**);
- g. No dia da inspeção, o extintor de incêndio do escritório e do almoxarifado não estavam no local (**Anexo A**, item **4-II-1** e item **4-I-8**).

Foto 34 - REL-01: pára-raio com instalações elétricas inadequadas.

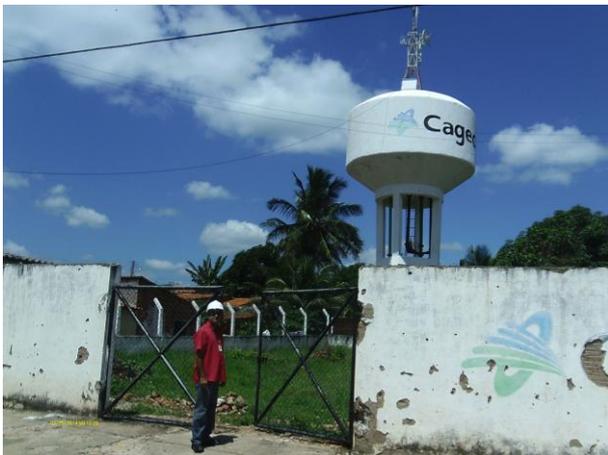
Foto 39 - REL-02: pintura deteriorada no muro que delimita a área do reservatório.

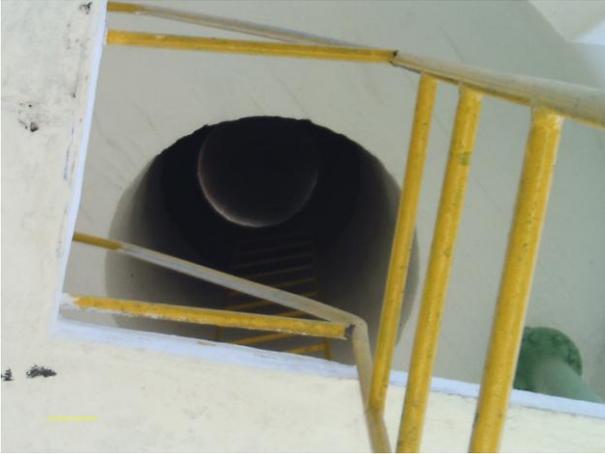
- a. Falta bomba reserva no PT-02 (**Anexo A**, item 1.1-I-9);
- b. A escada de acesso do REL-02 não possui guarda-corpo (**Anexo A**, item 1.5-II-4);

Foto 41 - REL-02: escada de acesso sem guarda-corpo.

Determinação D3 - A CAGECE deve cumprir as normas técnicas e os procedimentos estabelecidos para implantação das instalações do sistema de abastecimento de água, visando corrigir as não conformidades descritas na constatação C3.

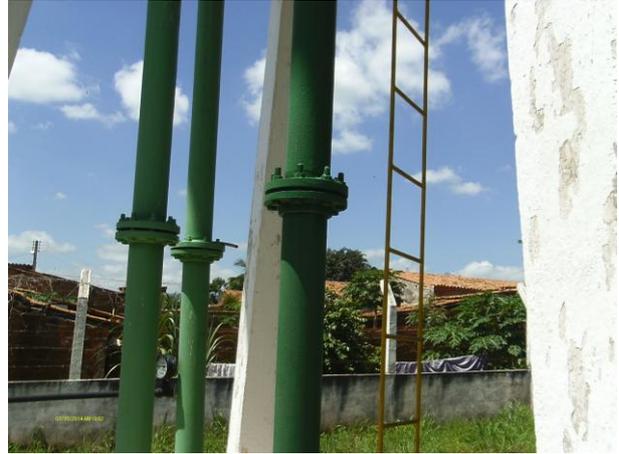
Foto 42 - REL-02: tubulação de entrada e saída de água e escada de acesso sem guarda-corpo.

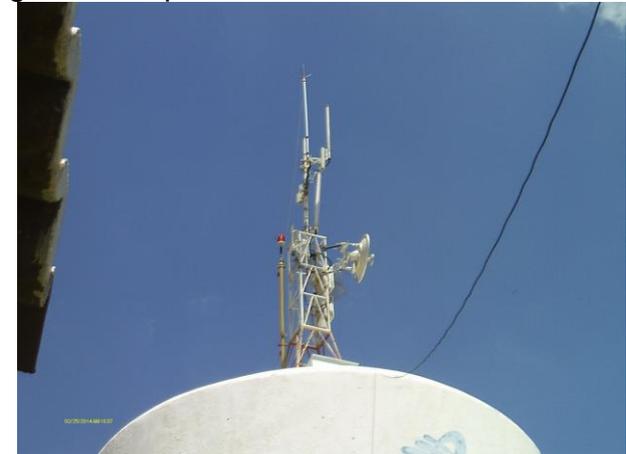
Foto 44 - REL-02: pára-raio com instalações elétricas inadequadas e sinalização noturna de obstáculos.

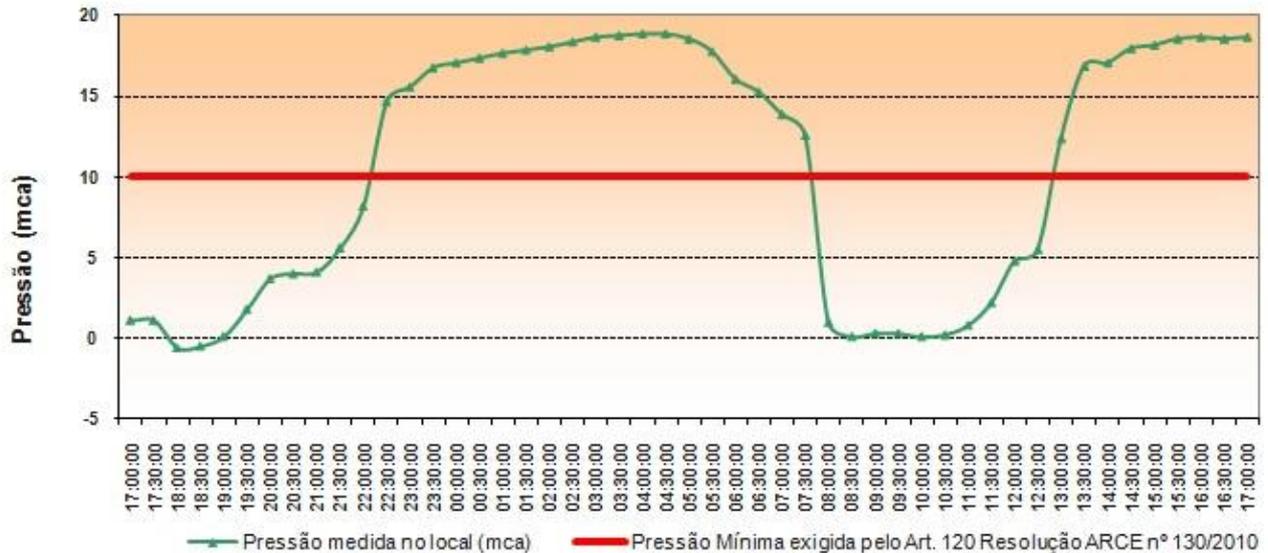
- a. A ARCE realizou medição contínua de pressão disponível na rede de distribuição, com a instalação do aparelho *Datalogger* às 17:00 horas do dia 24/02/2014 e retirada às 17:00 horas do dia 25/02/2014, na Av. Pe Ibiapina, 512. Constatou-se descontinuidade neste endereço (**Anexo A**, item 1.6-III-1).

Gráfico 1 – Monitoramento da pressão com a instalação às 17:00 horas do dia 24/02/2014 e retirada às 17:00 horas do dia 25/02/14, do aparelho *datalogger*, no endereço localizada na Av. Pe Ibiapina, 512 – Centro.

Determinação D1 - A CAGECE não deve interromper indevidamente a prestação dos serviços e restabelecer o serviço quando exigido pela legislação, visando corrigir as não conformidades descritas na constatação C1.
