RELATÓRIO DE FISCALIZAÇÃO RF/CSB/0026/2014

**Assunto: Fiscalização do Sistema de Abastecimento
de Água da Localidade de Sebastião de Abreu do
Município de Pentecoste**

COORDENADORIA DE SANEAMENTO BÁSICO

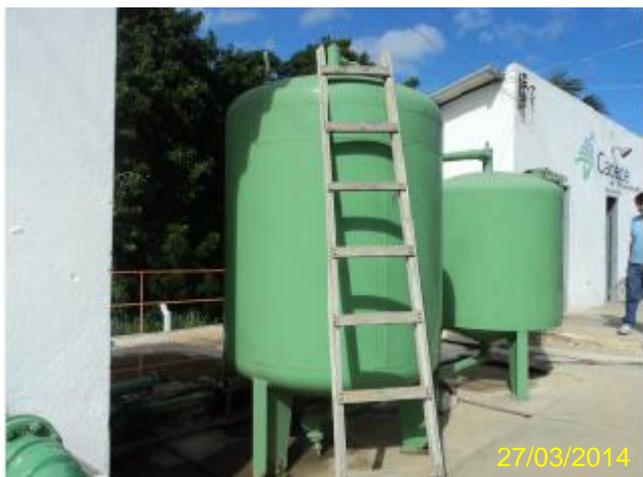
- a. É utilizada uma escada móvel para acessar os filtros (**Anexo A**, item 1.2-IV-2);
- b. O registro do filtro 1 apresenta sinais de vazamento (**Anexo A**, item 1.2-IV-7);

Foto 5 – Filtração: vista geral – escada móvel.

Determinação D2 - A CAGECE deve realizar operação e manutenção adequada das unidades integrantes dos sistemas de abastecimento de água, visando corrigir as não conformidades descritas na constatação C2.

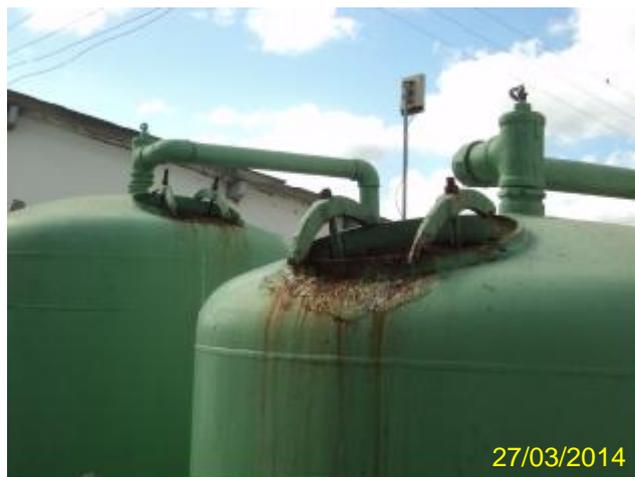
- a. As tampas dos filtros estão em processo de corrosão (**Anexo A**, item 1.2-IV-6);
- b. A EEAB-01 e a EERD-01 estão sem bombas reservas (**Anexo A**, item 1.4-II-4);

Foto 6 – Filtração: tampas de inspeção em processo de corrosão.

Determinação D1 - A CAGECE deve cumprir as normas técnicas e procedimentos para implantação de sistemas de abastecimento de água, visando corrigir as não conformidades descritas na constatação C1.

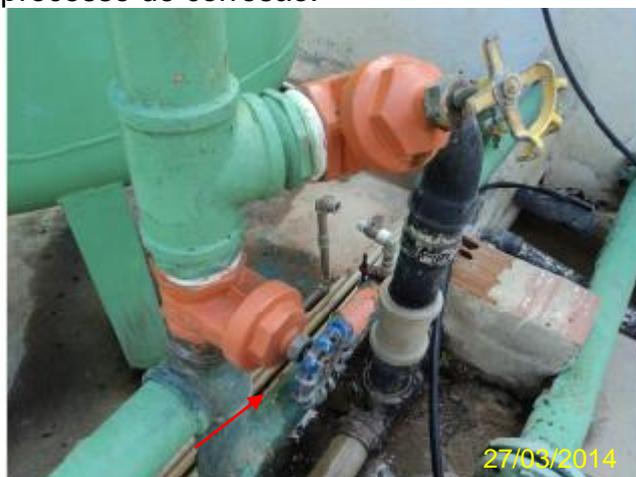
Foto 8 – Filtração: vazamento no registro do Filtro 01.

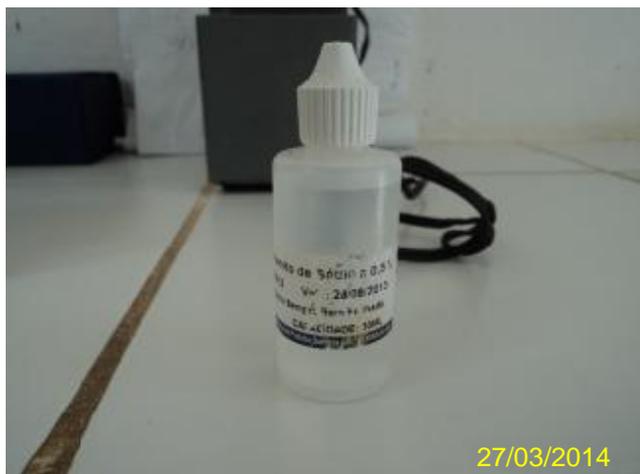
- c. Há no laboratório, uma solução de arsenito de sódio a 0,5% com validade até 28/08/2013 (**Anexo A**, item 1.2-VI-7);
- d. O macromedidor apresenta sinais de vazamento, está sem tampa ou grade de proteção (**Anexo A**, item 1.3-I-3);

Foto 17 – Laboratório: solução de arsenito de sódio a 0,5% com validade até 28/08/2013.

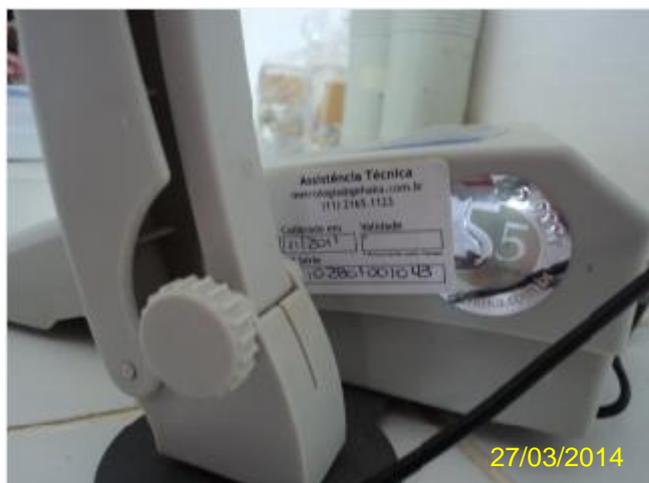
Foto 18 – Laboratório: calibração do pHmetro em 11/2011.

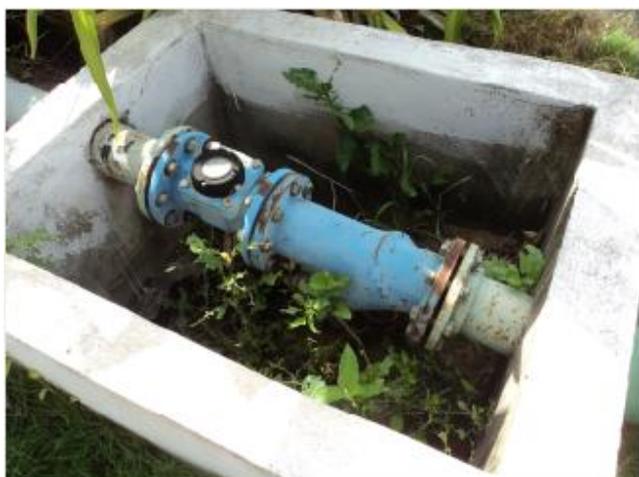
Foto 19 – AAT: macromedidor na área da ETA sem tampa ou grade de proteção e com sinais de vazamento.

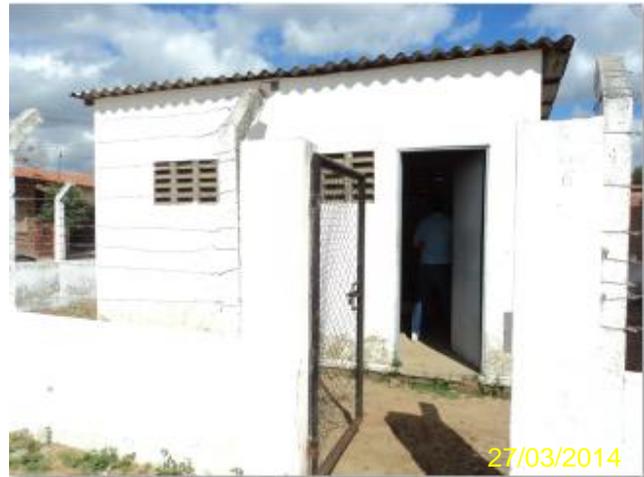
- e. A EERD-01 não está identificada (**Anexo A**, item 1.4-I-1);
- f. A área do RAP-01 é de difícil acesso e está completamente tomada pela vegetação; a do REL-01 também está coberta pela vegetação (**Anexo A**, item 1.5-I-2);

Foto 23 – EERD-01 e RSE-02: ausência de identificação.

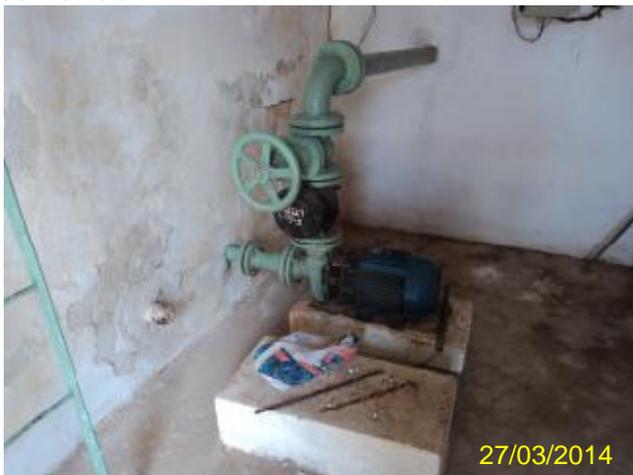
Foto 24 – EERD-01: conjunto moto-bomba som reserva.

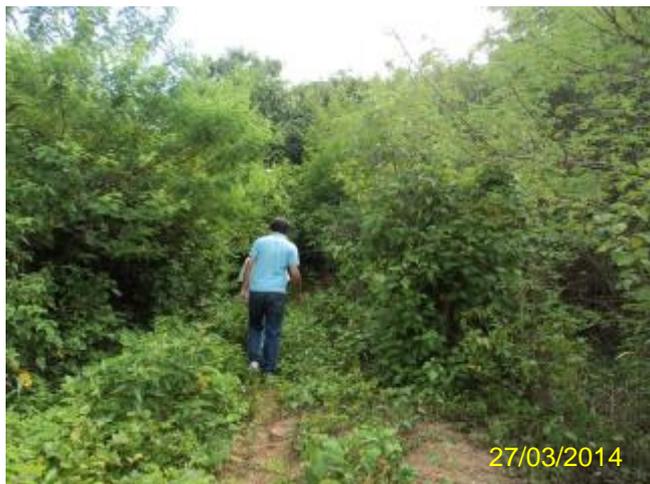
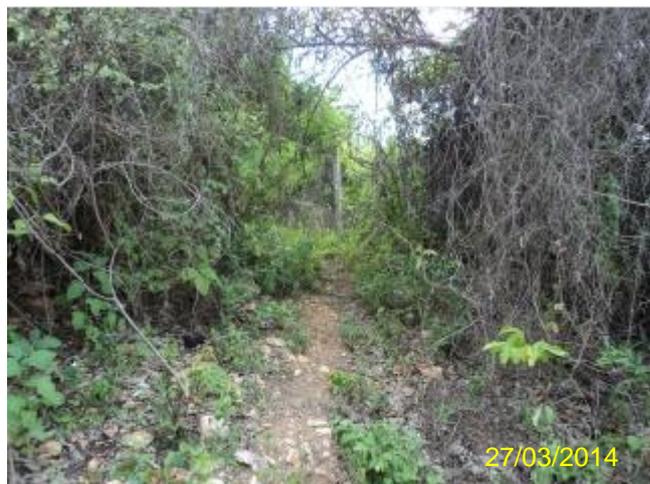
Foto 26 – RAP-01: área de difícil acesso.

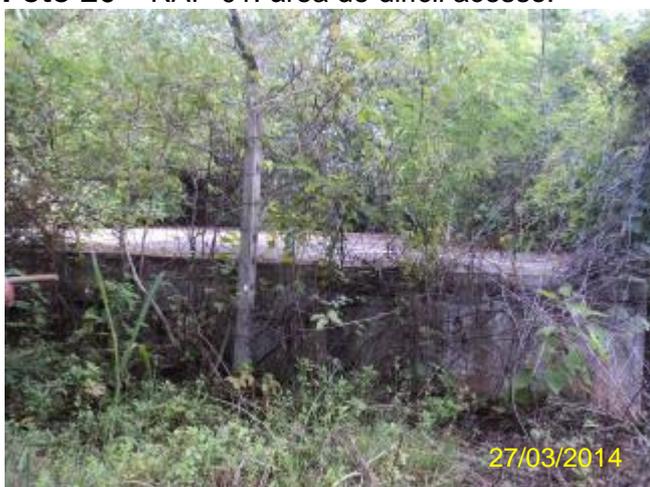
Foto 28 – RAP-01: cerca de proteção coberta pela mata.

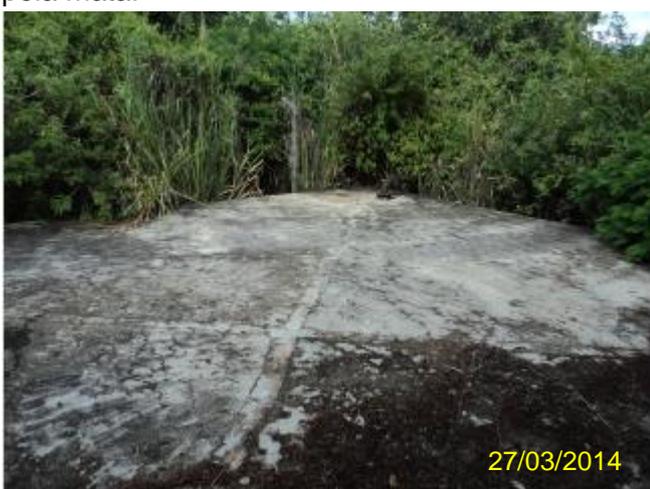
Foto 30 – RAP-01: cobertura do reservatório e área coberta pela vegetação.

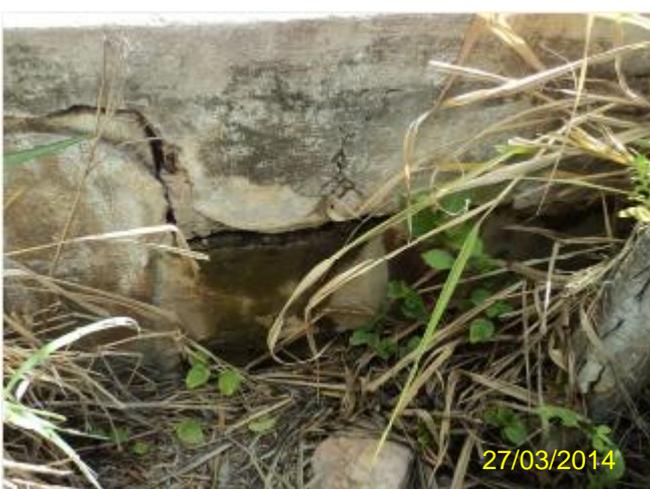
- g. O RAP-01 está com a estrutura da parede deteriorada; o REL-01 e o RSE-02 não estão identificados e apresentam pintura deteriorada (**Anexo A**, item 1.5-II-1);

Foto 31 – RAP-01: estrutura da parede do reservatório deteriorada.

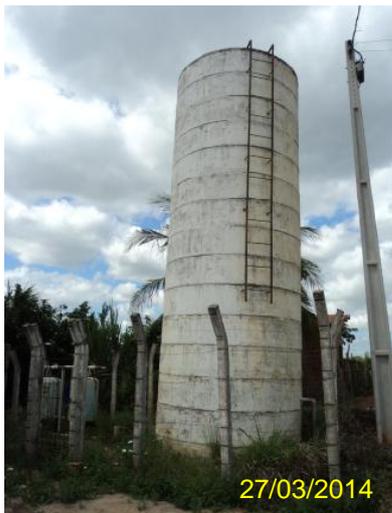
- c. A escada do REL-01 está sem guarda-corpo (**Anexo A**, item 1.5-II-4);
- d. No REL-01 não existe guarda corpo na laje de cobertura (**Anexo A**, item 1.5-II-6);

- h. A escada do REL-01 está em processo de corrosão e a do RSE-01 está com a base sem fixação e em processo de corrosão (**Anexo A**, item 1.5-II-3);
- i. O RSE-01 está sem tampa de inspeção (**Anexo A**, item 1.5-II-9);

Foto 32 – REL-01: ausência de identificação, pintura deteriorada, escada em processo de corrosão, sem guarda-corpo.

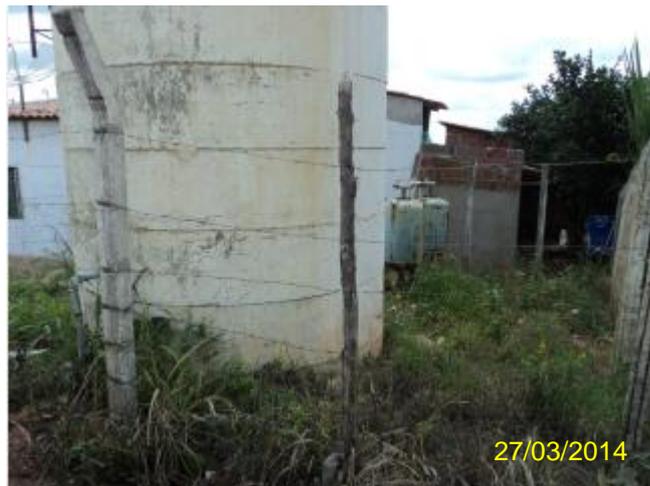
Foto 33 – REL-01: área coberta pela vegetação.

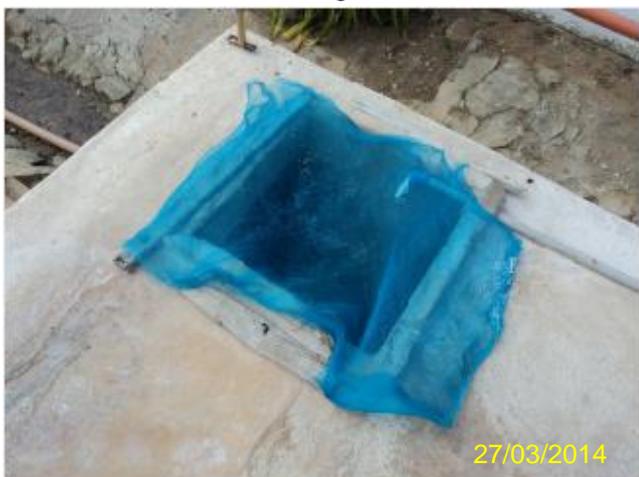
Foto 36 – RSE-01: ausência de tampa de inspeção.

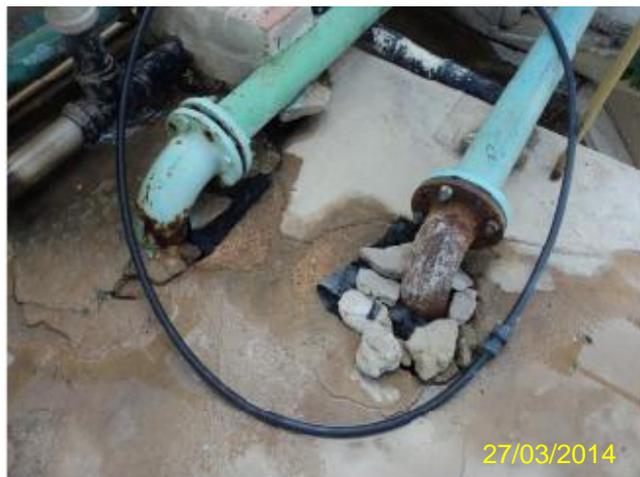
- e. Na entrada da tubulação da EEAT-01 no RSE-01 existe acabamento inadequado (**Anexo A**, item 1.5-II-8);
- f. Nos reservatórios RAP-01, REL-01, RSE-01 e RSE-02 não existem tubulações de ventilação (**Anexo A**, item 1.5-II-10);

Foto 37 – RSE-01: entrada da tubulação da elevatória sem acabamento adequado.

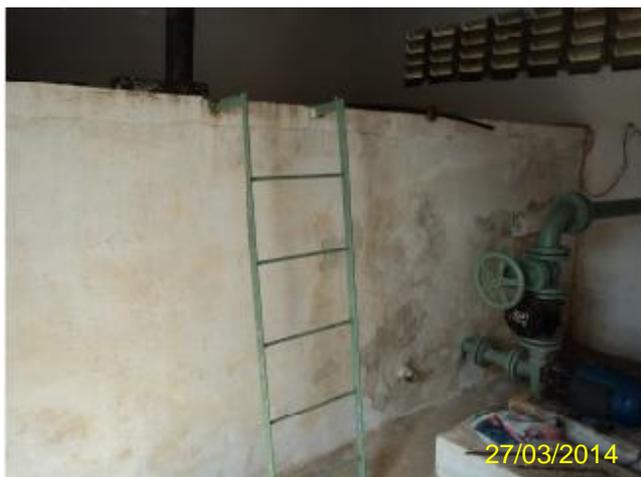
Foto 38 – RSE-02: pintura deteriorada

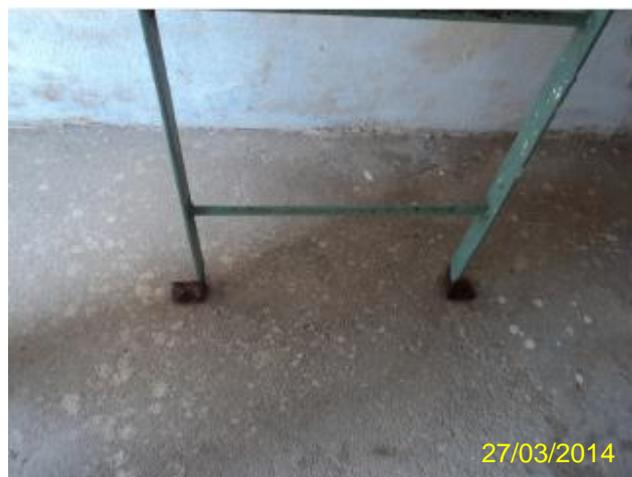
Foto 39 – RSE-02: base da escada sem fixação no chão e em processo de corrosão.

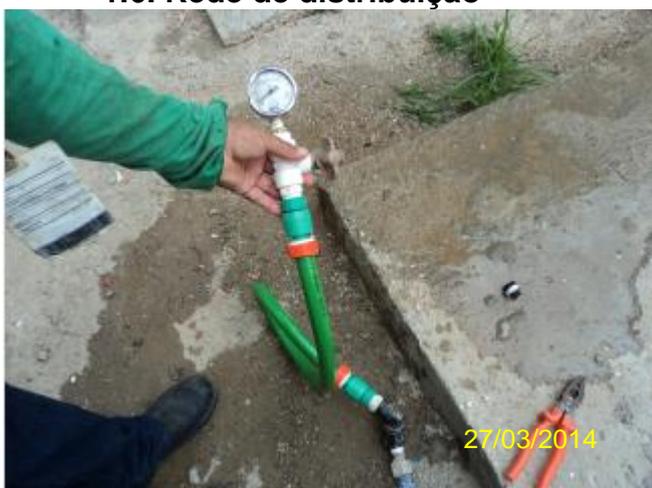
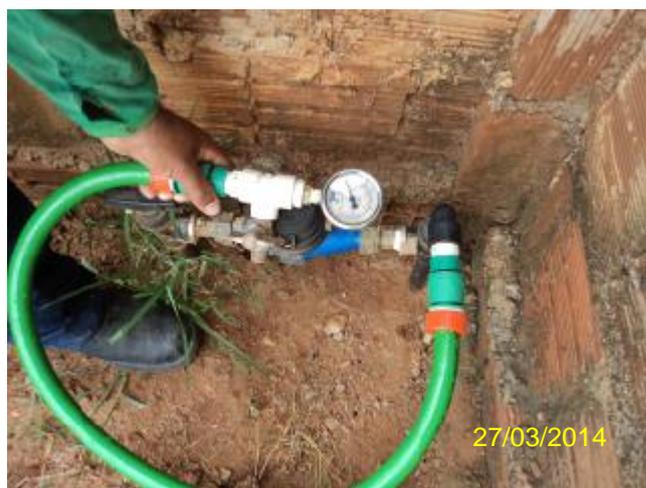
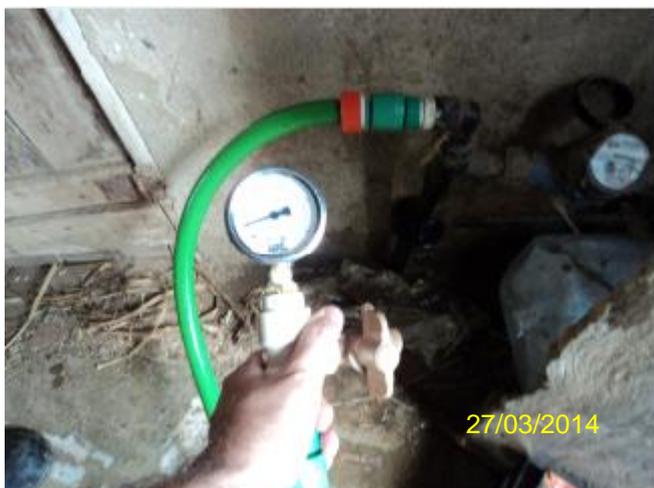
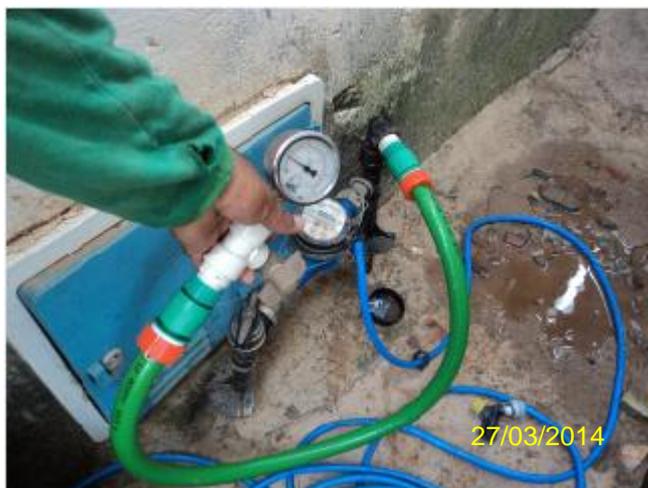
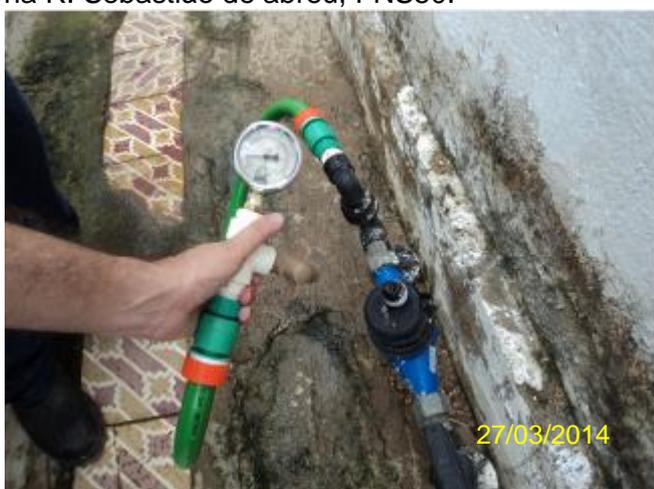
Foto 41 – RDA: medição instantânea de pressão na R. Bela Vista, FNS16.

Foto 42 – RDA: medição instantânea de pressão na R. da Saúde, FNS2.

Foto 43 – RDA: medição instantânea de pressão na R. Sebastião de abreu, FNS50.

Foto 44 – RDA: medição instantânea de pressão na R. São Francisco, FNS28.

Foto 45 – RDA: medição instantânea de pressão na R. da Paz, FNS8.

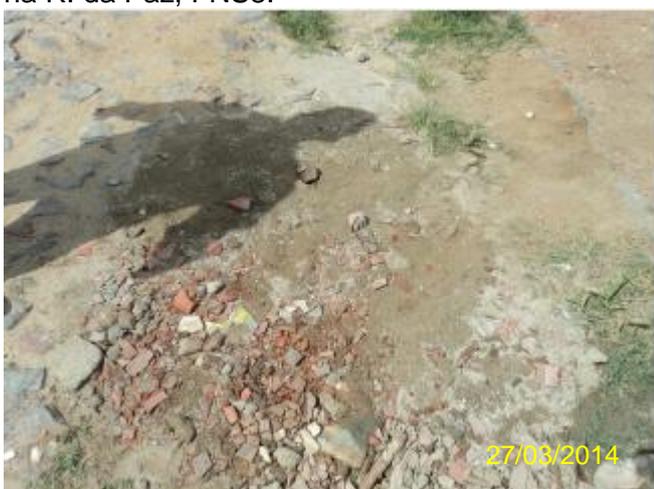
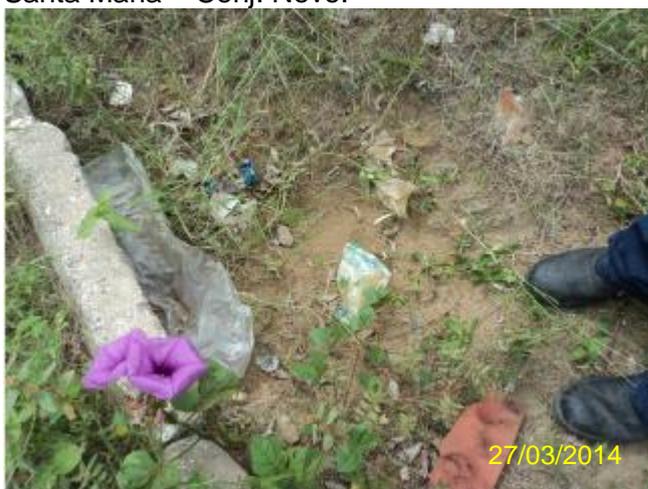
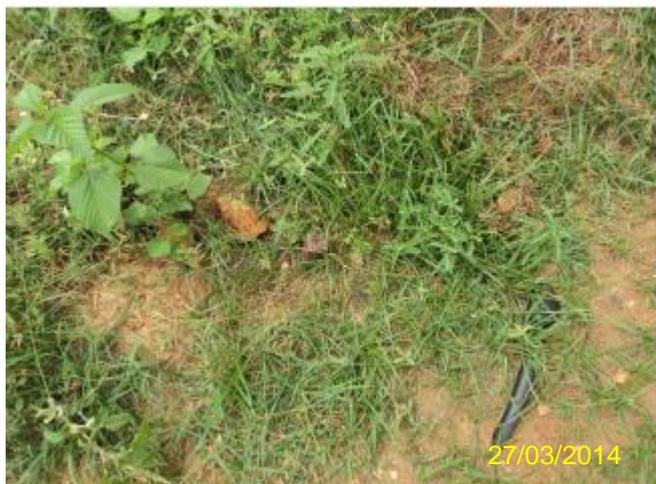
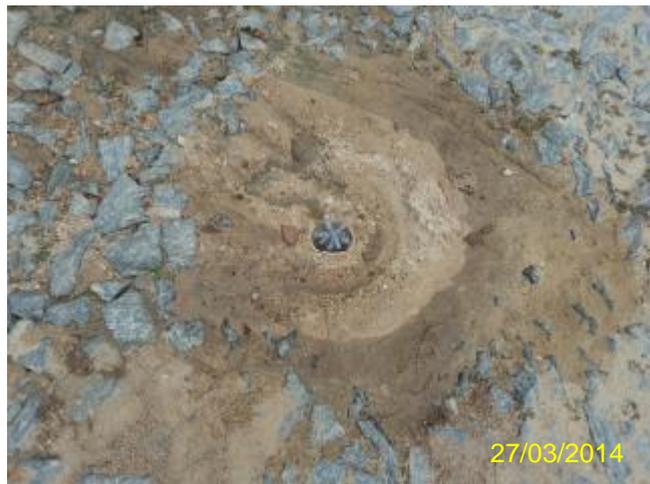
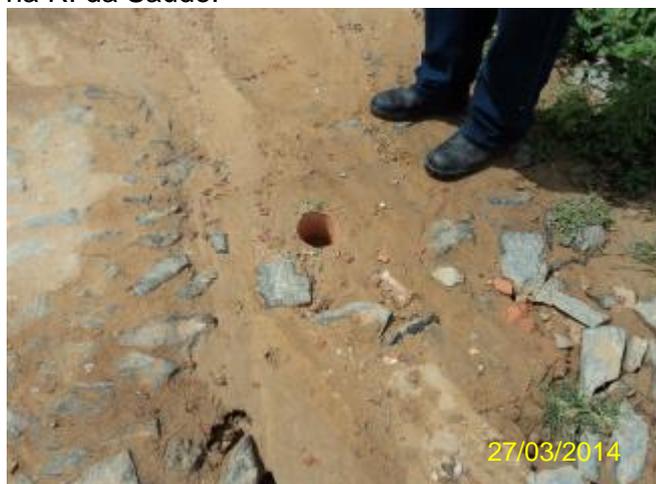
- m. Dos 6 (seis) registros de descarga inspecionados, todos estão sem caixa (R. Santa Maria, R. bela Vista, R. Leopoldo Ramos, R. da Saúde, R. da Paz e R. Campo Velho) (**Anexo A**, item 1.6-V-3).

Foto 47 – RDA: registro de descarga sem caixa na R. Bela Vista.

Foto 48 – RDA: registro de descarga sem caixa na R. Leopoldo Ramos.

Foto 49 – RDA: registro de descarga sem caixa na R. da Saúde.

Foto 50 – RDA: registro de descarga sem caixa na R. da Paz.

Foto 51 – RDA: registro de descarga sem caixa na R. Campo Velho.
