RELATÓRIO DE FISCALIZAÇÃO RF/CSB/0027/2014

**Assunto: Fiscalização do Sistema de Abastecimento
de Água do Município de General Sampaio**

COORDENADORIA DE SANEAMENTO BÁSICO

**Fortaleza – CE
Abril/2014**

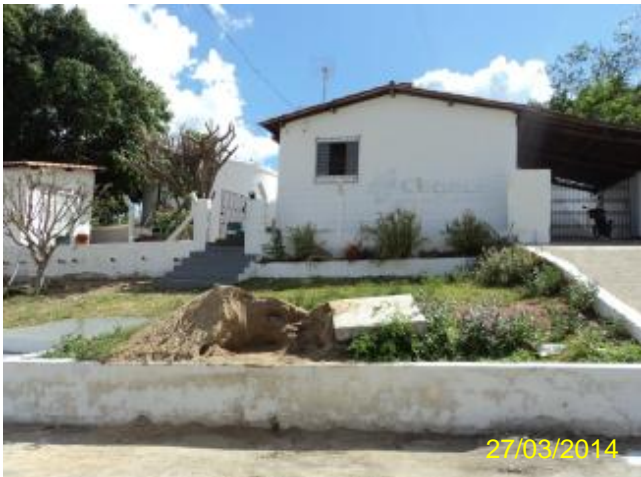
- a. A ETA está sem identificação adequada (**Anexo A**, item 1.2-I-2);
- b. O Filtro F1 apresenta pintura deteriorada (**Anexo A**, item 1.2-IV-1);
- c. De acordo com o RECOP de ago/2013 a jan/2014, a AAT apresentou “tubulação em estado precário” durante o mês todo (**Anexo A**, item 1.3-II-2);
- d. A EEPR-01 não está identificada (**Anexo A**, item 1.4-I-1)*;
- e. O PR-01 está com a entrada da tubulação da EEPR-01 com acabamento inadequado; o RAP-01, RAP-02 e RAP-03 estão sem identificação (**Anexo A**, item

Foto 5 – ETA: sem identificação adequada.

Determinação D2 - A CAGECE deve realizar operação e manutenção adequada das unidades integrantes dos sistemas de abastecimento de água, visando corrigir as não conformidades descritas na constatação C2.

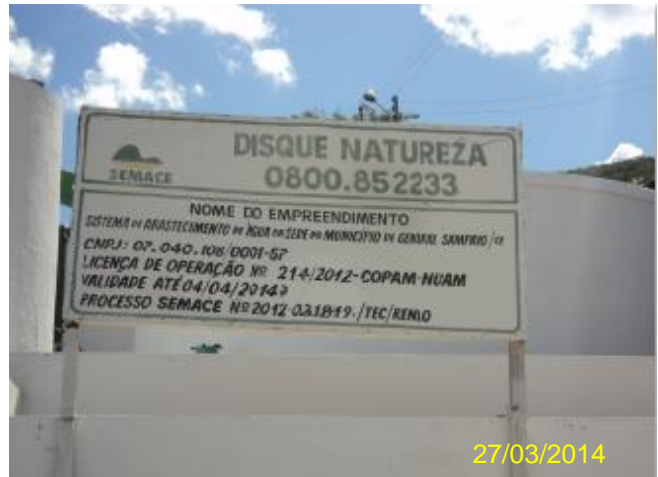
- a. O licenciamento ambiental da SEMACE para ETA de General Sampaio venceu em 04/04/2014 (**Anexo A**, item 1.2-I-1).

Foto 6 – ETA: placa de licenciamento ambiental com validade até 04/04/2014.

Recomendação R1: A CAGECE deve providenciar a renovação da Licença de Operação da Superintendência Estadual do Meio Ambiente – SEMACE para a ETA de General Sampaio.

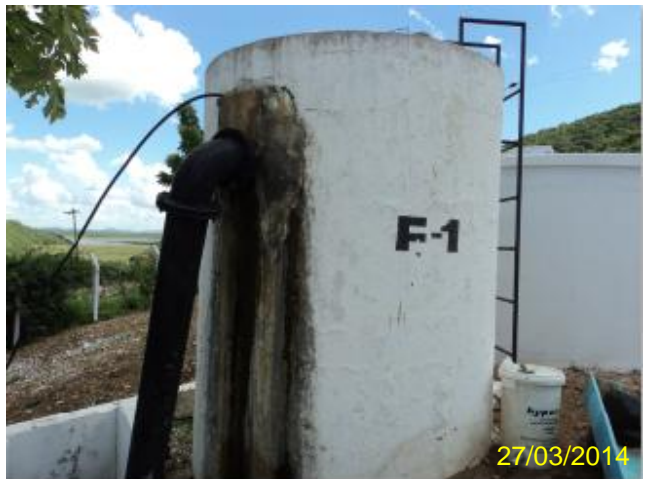
Foto 8 – F1: identificação e pintura deteriorada.

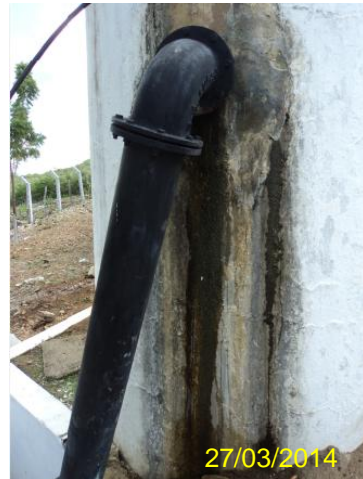
- a. A tubulação de saída de água do Filtro F1 está com vazamento. No entanto, o atendente do escritório informou que a tubulação seria substituída por uma calha, como foi realizado no Filtro F2 (**Anexo A**, item 1.2-IV-7).

Foto 10 – F1: tubulação de saída com vazamento.

Recomendação R2: A CAGECE deve comprovar a substituição da tubulação do Filtro F1.

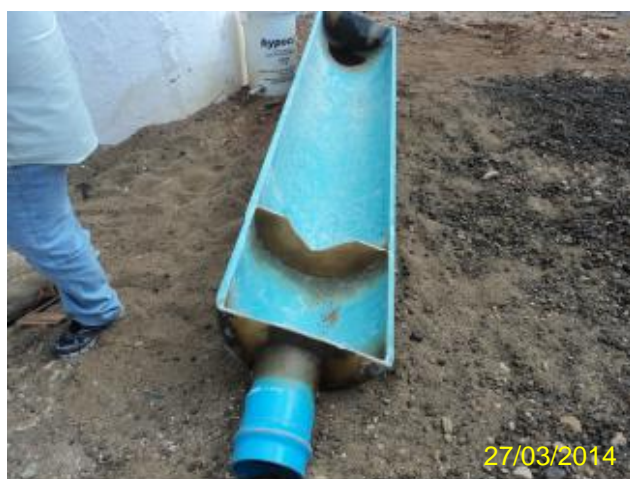
Foto 12 – F1: calha para substituição da tubulação.

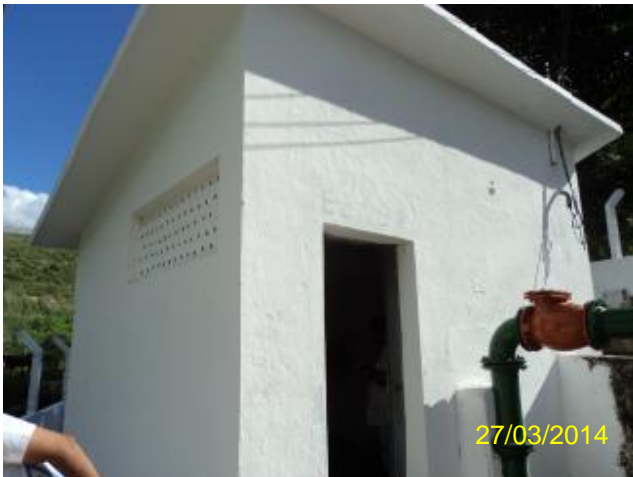
Foto 28 – EEPR-01: ausência de identificação.

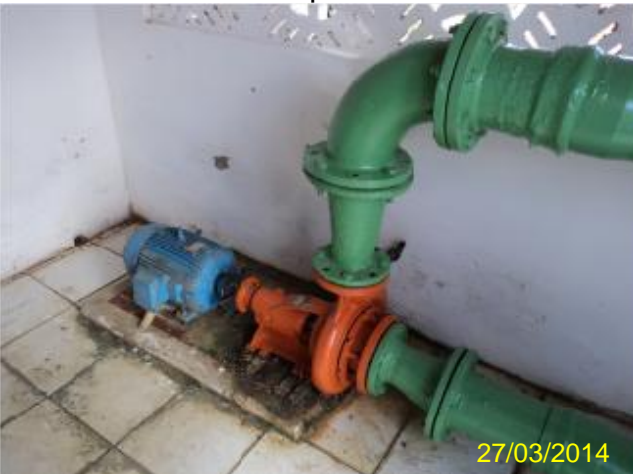
- a. O amperímetro da EELF-01 não está funcionando (**Anexo A**, item 1.4-II-6);
- b. Não existe bomba reserva na EELF-01 (**Anexo A**, item 1.4-II-7)*.

Foto 32 – EELF-01: conjunto moto-bomba sem reserva.

Determinação D1 - A CAGECE deve cumprir as normas técnicas e procedimentos estabelecidos para implantação de sistemas de abastecimento de água, visando corrigir as não conformidades descritas na constatação C1.

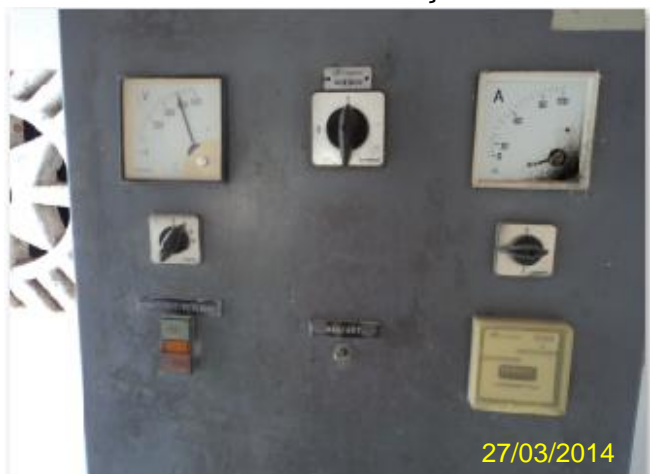
Foto 33 – EELF-01: quadro de comando com amperímetro quebrado.

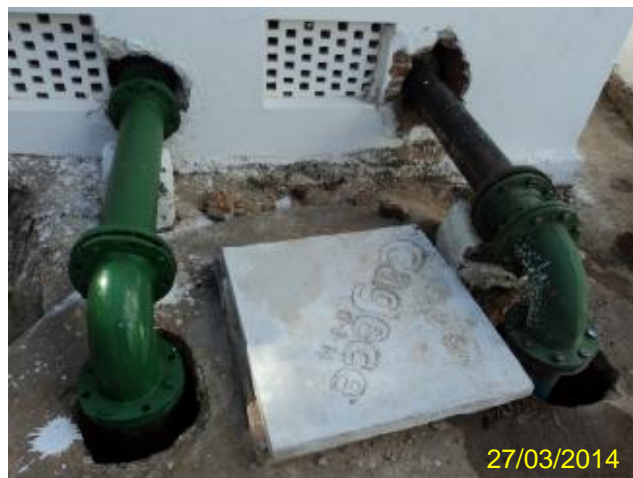
Foto 35 – PRE-01: tampa de inspeção e entrada da tubulação da EEPR-01 com acabamento inadequado.

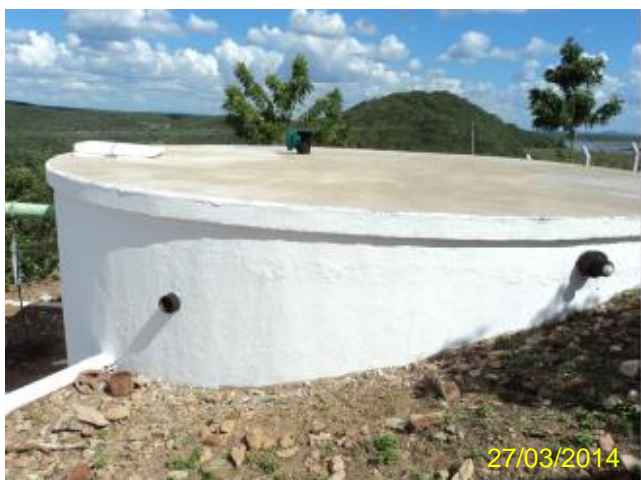
Foto 36 – RAP-01: ausência de identificação.

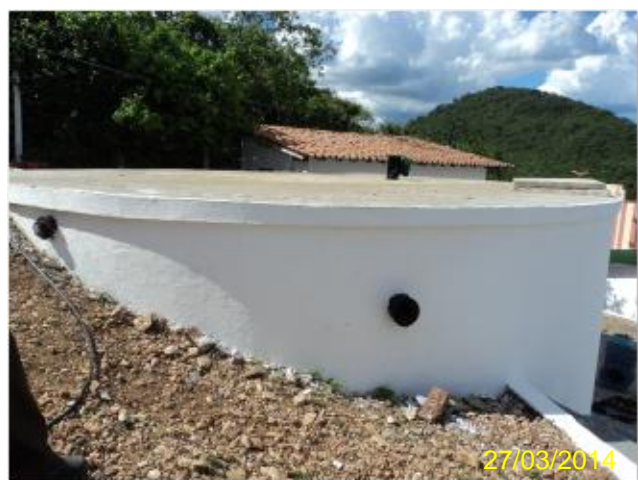
Foto 38 – RAP-02: ausência de identificação.

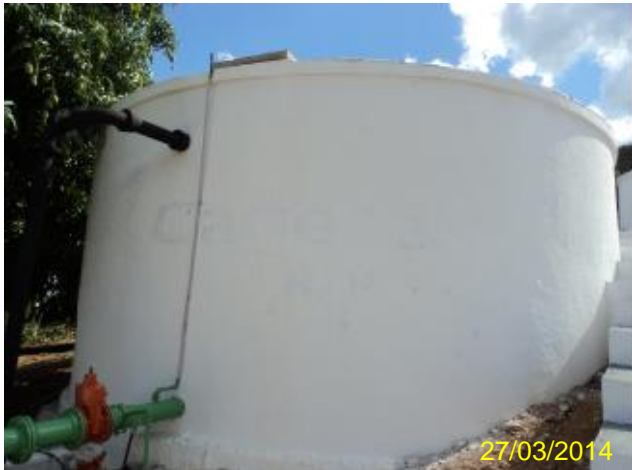
Foto 40 – RAP-03: medidor de nível e ausência de identificação.

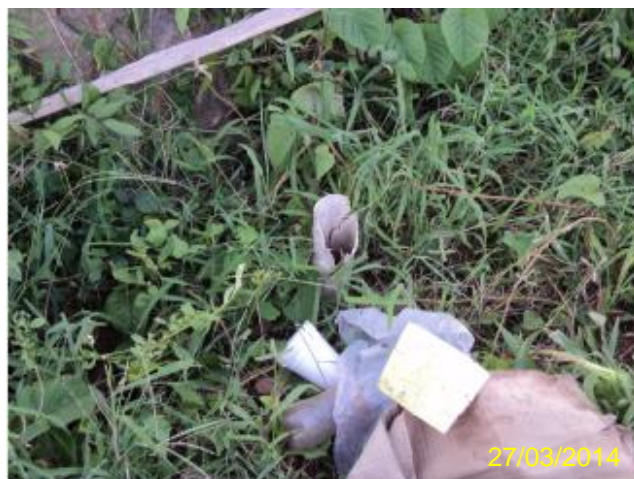
- f. Dos 4 (quatro) registros de descarga inspecionados, 1 (um), localizado na R. José Félix, estava sem caixa (**Anexo A**, item **1.6-V-3**)

Foto 53 – RDA: registro de descarga na R. José Félix - Centro sem caixa.
