**RELATÓRIO DE FISCALIZAÇÃO
RF/CSB/0036/2013**

**Assunto: Fiscalização do Sistema de Abastecimento
de Água do Município de Pereiro**

COORDENADORIA DE SANEAMENTO BÁSICO

**Fortaleza – CE
Setembro/2013**

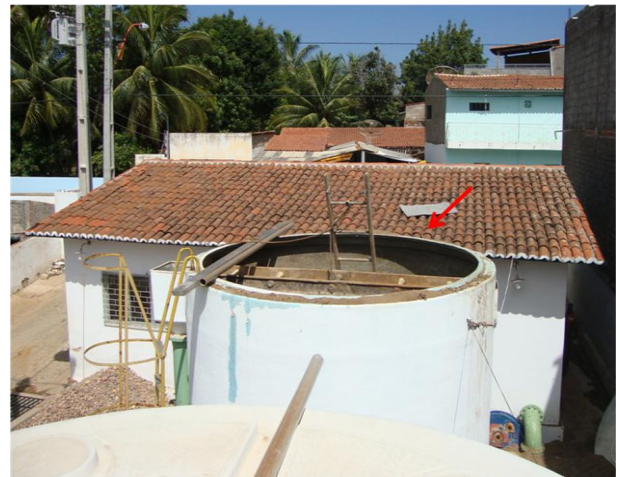
Foto 9 – Vista superior do filtro de fluxo ascendente 01 com tampa aberta.

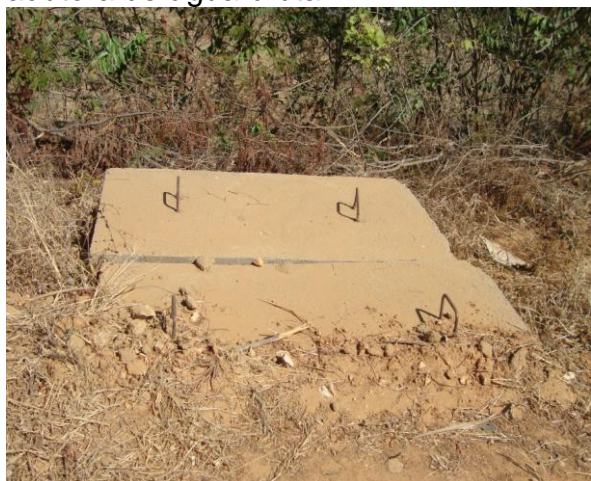
- a) Ausência de identificação no filtro 02 (Anexo A, item 1.2 - V - 2);
- b) Existe tubulação, na área da ETA, armazenada ao ar livre (Anexo A, item 1.2 - V – 3);
- c) A caixa de proteção da ventosa na AAB está com tampa danificada (Anexo A, item 1.3.1 - I - 3);
- d) O croqui da rede está desatualizado (Anexo A, item 1.3.2 - III - 1);
- e) A elevatória EEAT-01 apresenta vazamento na gaxeta, a EERD-02 na tubulação externa e a EERD-05 está sem lâmpada na luminária (Anexo A, item 1.4 - I - 2);
- f) A estrutura da tampa do reservatório RAP-01 está danificada (Anexo A, item 1.4 - II - 9);
- g) A última limpeza dos reservatórios foi realizada em dezembro de 2012, portanto há mais de 6 meses (Anexo I, item 1.5 - II - 15).
- h) A caixa de proteção da descarga do reservatório RAP-02 está sem tampa ou grade de proteção (Anexo A, item 1.5 - II - 17).

Foto 30 – Caixa de ventosa danificada instalada na adutora de água bruta.

Determinação D2 - A CAGECE deve realizar operação e manutenção adequada das unidades integrantes dos sistemas de abastecimento de água e de esgotamento sanitário, visando corrigir as não conformidades descritas na constatação C2.

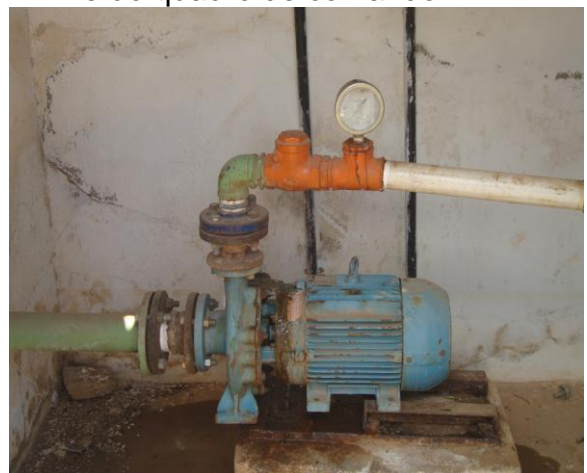
Foto 44 – Tubulação com vazamento na EERD-02.

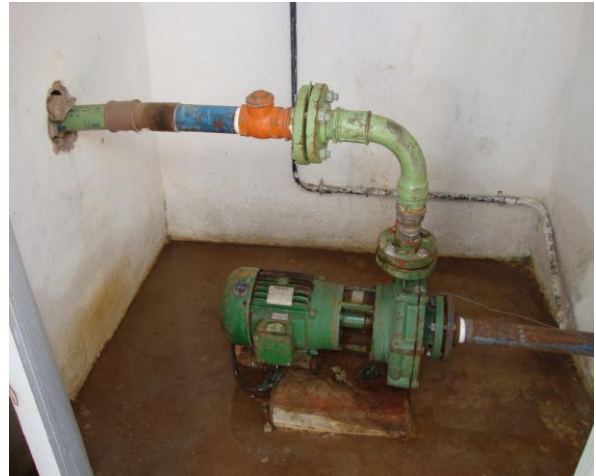
Foto 52 – Luminária da EERD-05 está sem lâmpada.

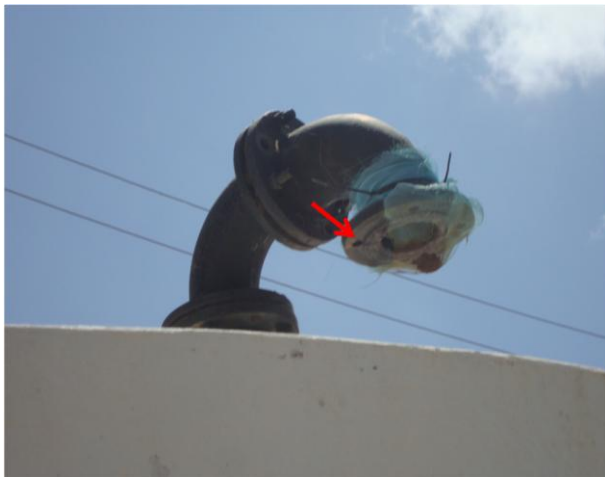
Foto 62 – RAP-01: com abertura danificada.

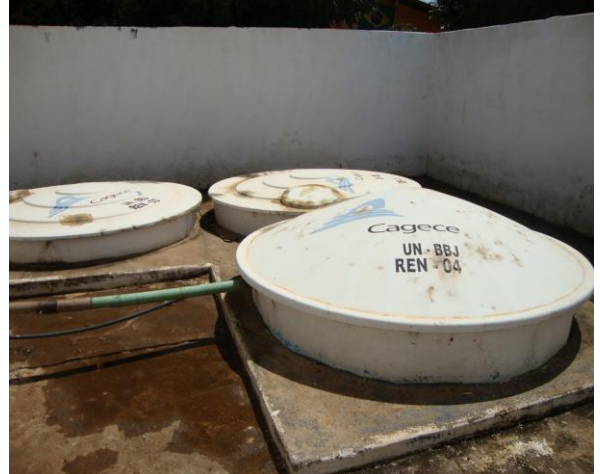
Foto 69 – RAP-02: caixa de descarga sem tampa ou grade de proteção.

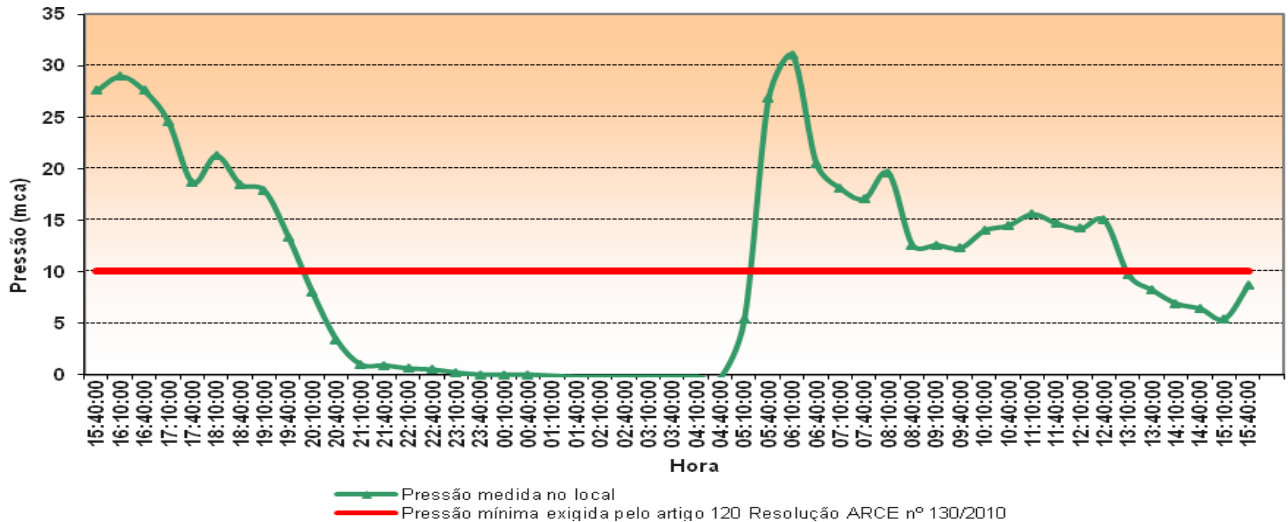
- a) A ARCE realizou medição contínua de pressão disponível na rede de distribuição, com a instalação do aparelho *Datalogger* às 15:40 horas do dia 16/09/2013 e retirada às 15:40 horas do dia 17/09/2013, em uma residência localizada na Rua Santos Dumont, nº 507. Constatou-se descontinuidade neste domicílio (Anexo A, item 1.6 - III - 1).

Gráfico 1 – Monitoramento da pressão com a instalação às 15:40 horas do dia 16/09/2013 e retirada às 15:40 horas do dia 17/09/13, do aparelho *datalogger*, no endereço localizada na Rua Santos Dumont, nº 507.

Determinação D3 - A CAGECE não deve Interromper indevidamente a prestação dos serviços e deve restabelecer o serviço quando exigido pela legislação, visando corrigir a não conformidade descrita na constatação C4.

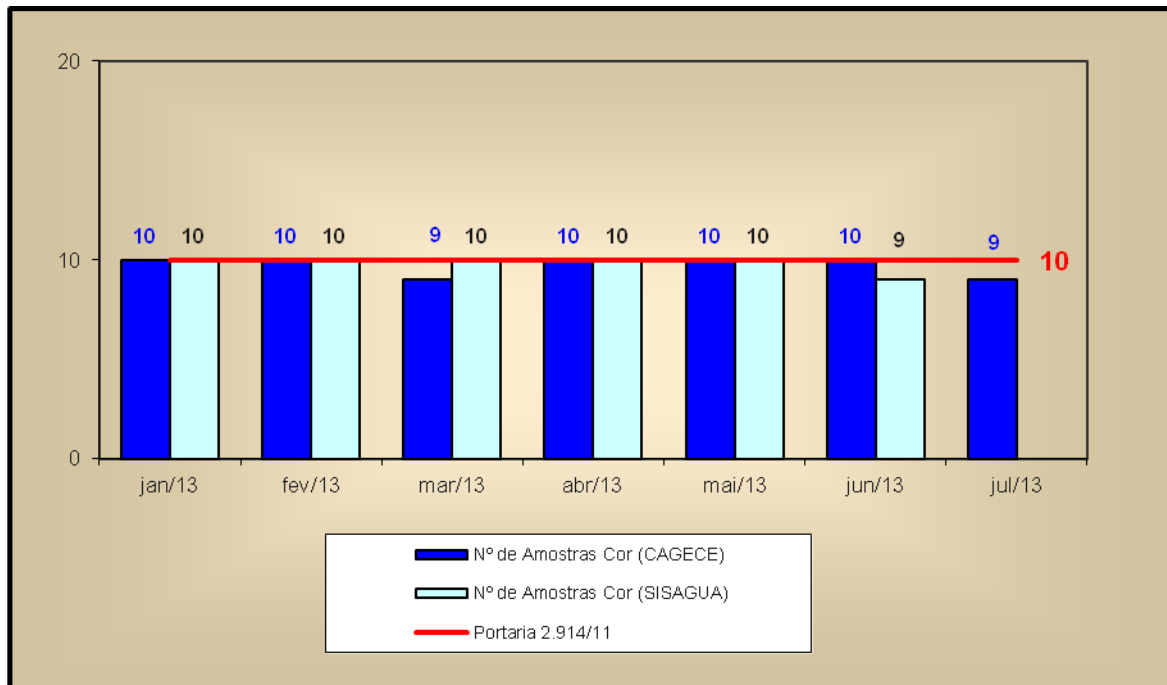
- Cor: os meses de mai/13 e jul/13 segundo a UN-BBJ e o SISÁGUA, apresentaram, respectivamente, 10,0% e 11,1% das amostras não conformes;
 - Turbidez: o mês de mai/13, segundo a UN-BBJ, apresentou 10,0% das amostras não conformes. De acordo com o SISÁGUA dos meses de abr/13 e mai/13, apresentaram 10,0% das amostras não conformes.

Gráfico 2 – Avaliação do Monitoramento da Qualidade da ÁGUA TRATADA realizada pela **CAGECE** e **SISÁGUA** na rede de distribuição do SAA de Pereiro, no período de janeiro/2013 a julho/2013 conforme Portaria MS 2.914/11, referente ao número de amostras do parâmetro cor.

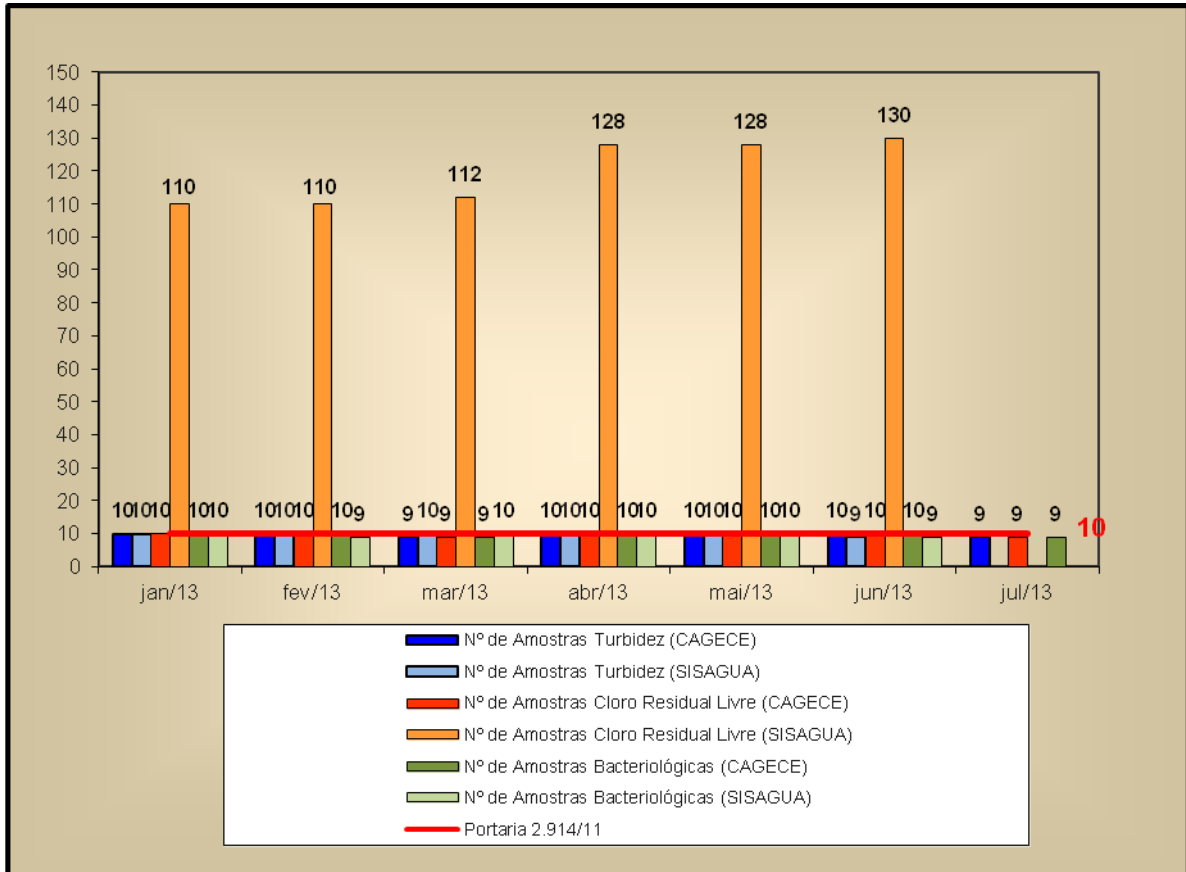
- Coliformes Totais: os meses de jan/13, fev/13, abr/13, mai/13, jun/13 e jul/13 segundo a UN-BBJ, apresentaram, respectivamente, 10%, 40%, 60%, 30%, 20% e 33,3% das amostras não conformes. De acordo com o SISÁGUA, os meses de fev/13, abr/13, mai/13, jun/13 e jul/13, apresentaram, respectivamente, 40%, 60%, 30%, 20% e 33,3%

Gráfico 3 – Avaliação do Monitoramento da Qualidade da ÁGUA TRATADA realizada pela CAGECE e SISÁGUA na rede de distribuição do SAA de Pereiro, no período de janeiro/2013 a julho/2013 conforme Portaria MS 2.914/11, com relação ao número de amostras dos exames bacteriológicos, cloro residual livre e turbidez.
