**RELATÓRIO DE FISCALIZAÇÃO
RF/CSB/030/2014**

**Assunto: Fiscalização do Sistema de Abastecimento
de Água do Município de Umari**

COORDENADORIA DE SANEAMENTO BÁSICO

**Fortaleza – CE
Abril/2014**

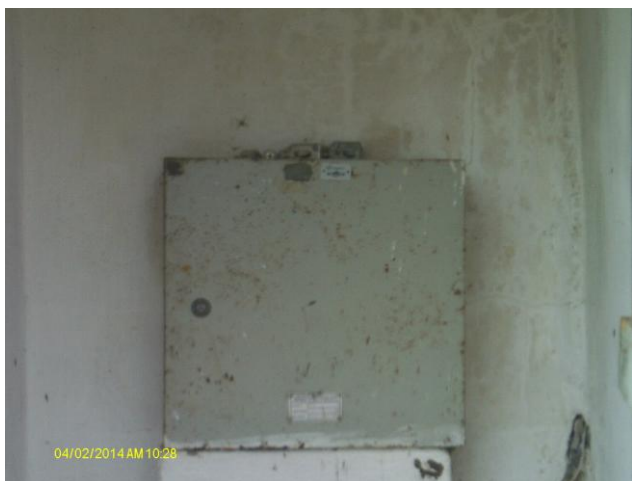
- a) O quadro de comando dos poços PT-03, PT-06, PT-07 e PT-08 não têm amperímetro, nem horímetro e nem voltímetro (**Anexo B**, item **4**);
- b) O reservatório REL-01 não é dotado de tubulação de ventilação (**Anexo B**, item **19**);
- c) O reservatório REL-01 não é dotado de medidor de nível e controle de nível (**Anexo B**, item **17**);
- d) Ausência de guarda-corpos na escada de acesso e na laje de cobertura do REL-01 (**Anexo B**, item **16**);
- e) O índice de hidrometração não é de 100% (**Anexo B**, item **8**).

Foto 11 – PT-03: quadro de comando.

Determinação D1 - A CAGECE deve cumprir as normas técnicas e os procedimentos estabelecidos para implantação das instalações dos sistemas de abastecimento de água, visando corrigir as não conformidades descritas na constatação C1.

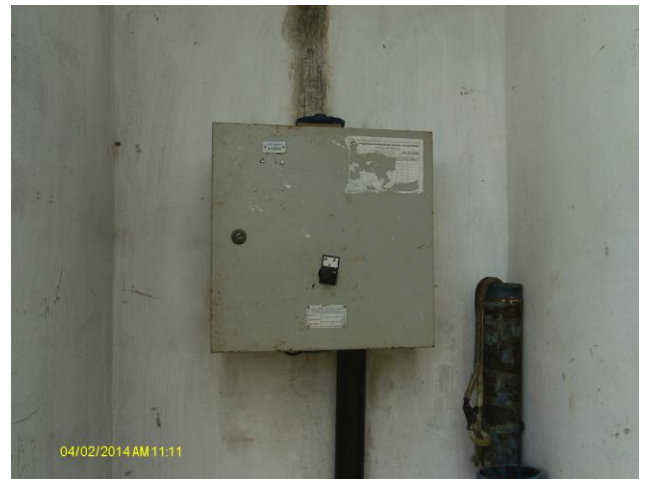
Foto 22 – PT-07: quadro de comando.

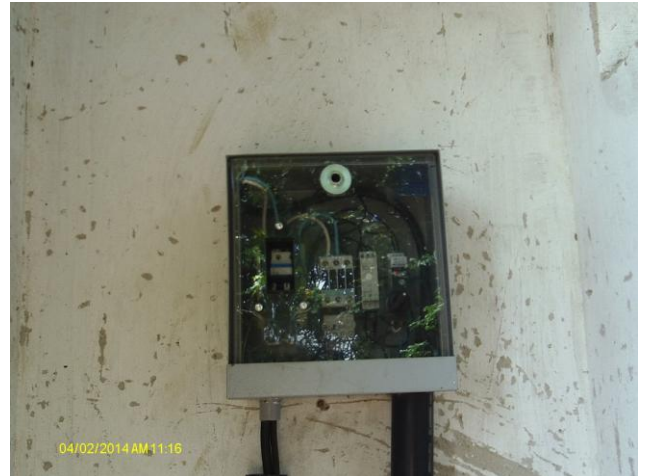
Foto 26 – PT-08: quadro de comando.

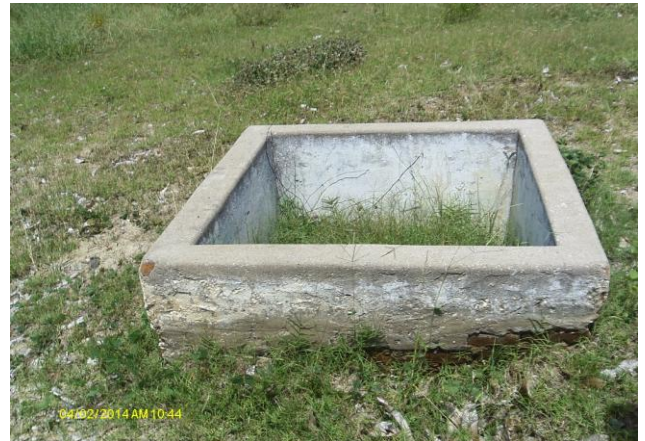
- b) Não há placa indicativa de que a área destina-se a captação para abastecimento público no poço PT-05 (**Anexo B**, item **6**);
- c) As caixas de inspeções localizadas na área da captação não têm tampas ou grade de proteção (**Anexo B**, item **1**);

Foto 43 – Caixa de inspeção na área do tratamento, sem tampa ou grade de proteção.

Determinação D2 - A CAGECE deve realizar operação e manutenção adequada das unidades integrantes dos sistemas de abastecimento de água, visando corrigir as não conformidades descritas na constatação C2.

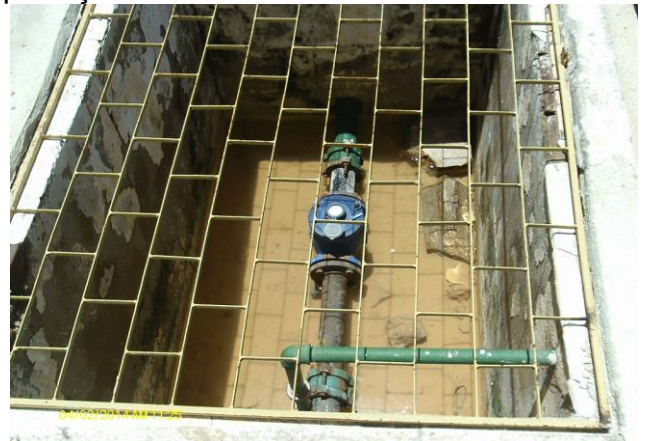
Foto 45 – Macromedidor de água tratada na entrada do REL-01.

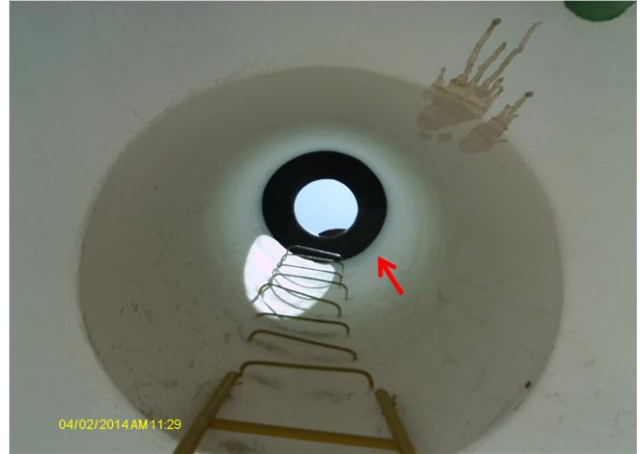
- f) O cabo de descargas elétricas do para-raios não está totalmente isolado da infraestrutura do REL-01 (**Anexo B**, item **18**);
- g) O REL-01 não apresenta tampa de inspeção (**Anexo B**, item **13**);

Foto 49 – REL-01: sem tampa de inspeção.

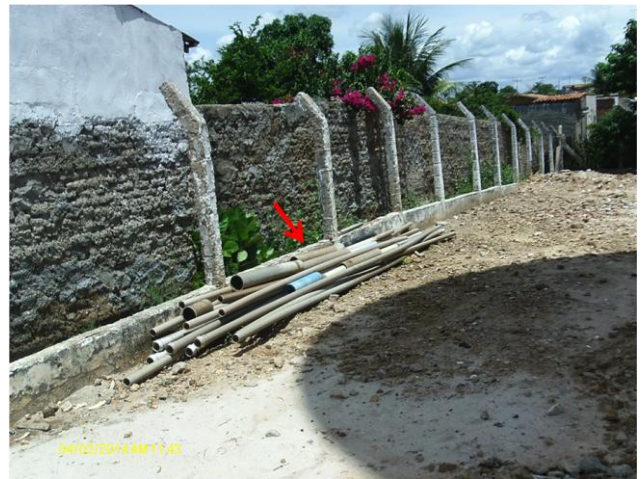
- d) Ausência de macromedição na saída dos poços PA-01, PT-03, PT-04, PT-06, PT-07 e PT-08 (**Anexo B**, item **2**);
- e) O armazenamento de materiais na área do REL-01 é feito de forma inadequada, e a céu aberto (**Anexo B**, item **14**);

Foto 51 – REL-01: armazenamento inadequado de materiais, e a céu aberto.

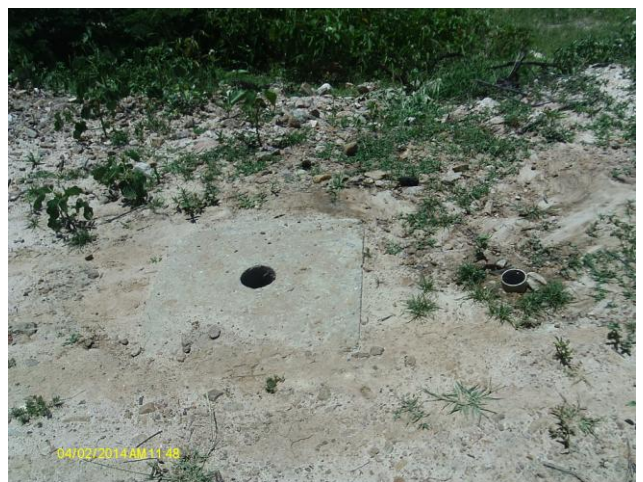
Foto 53 – Registro de descarga na Rua Nova dos Aquinos.

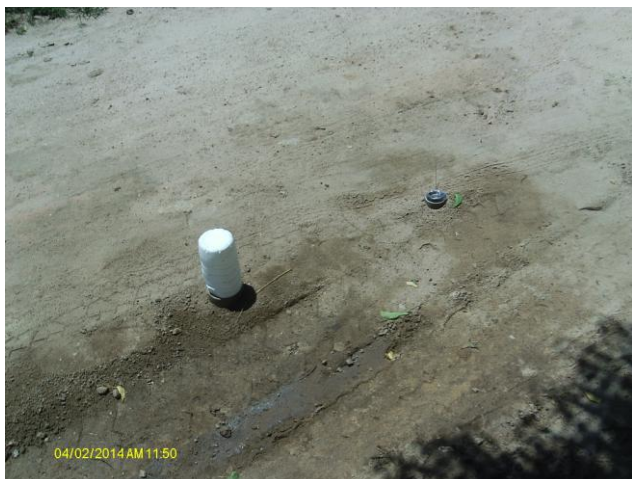
Foto 54 – Registro de descarga na Rua das Flores.

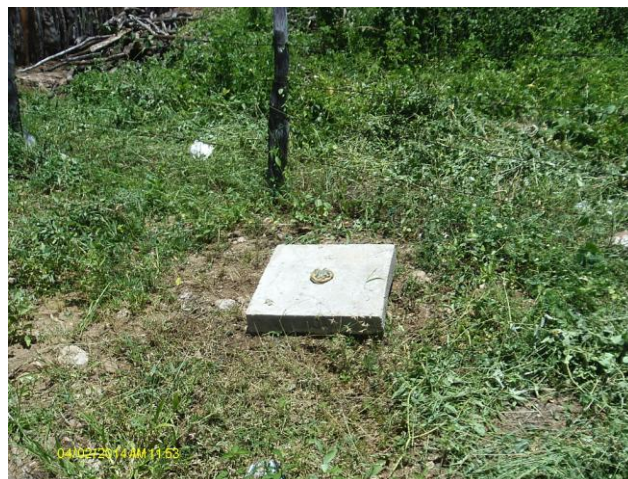
Foto 55 – Registro de descarga na Rua Manuel Alves.

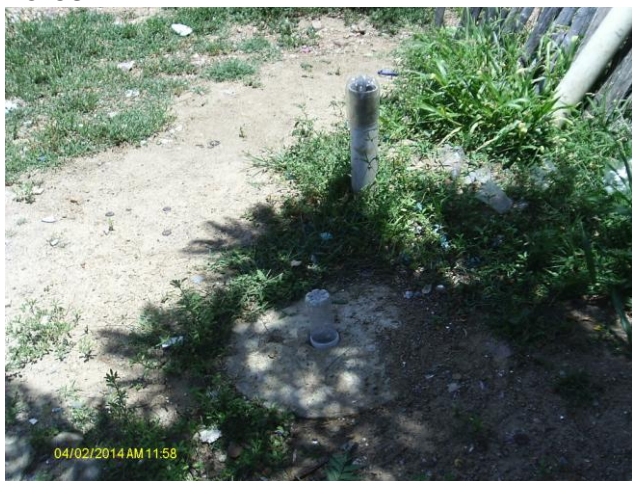
- h) A casa de abrigo do quadro de comando da EEPA-01 precisa de recuperação na alvenaria e na pintura (**Anexo B**, item **7**);
- i) Das 4 (quatro) descargas inspecionadas, 2 (duas) estão sem caixa de proteção, localizadas na Rua das Flores e na Rua José Ribeiro Crispim (**Anexo B**, item **12**);

Foto 56 – Registro de descarga na Rua José Ribeiro Crispim.
