RELATÓRIO DE FISCALIZAÇÃO RF/CSB/0031/2014

Assunto: Fiscalização do Sistema de Abastecimento de Água do Município de Cruz

COORDENADORIA DE SANEAMENTO BÁSICO

Fortaleza – CE Maio/2014

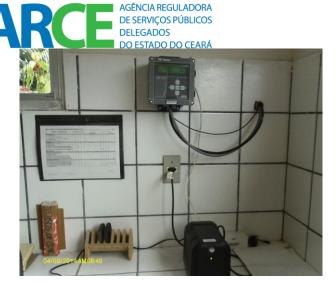
Foto 41 - REL-01: controle de nível.

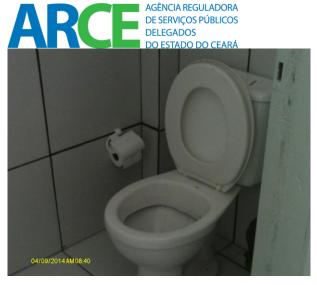
Foto 57 - Comercial: instalações sanitárias.

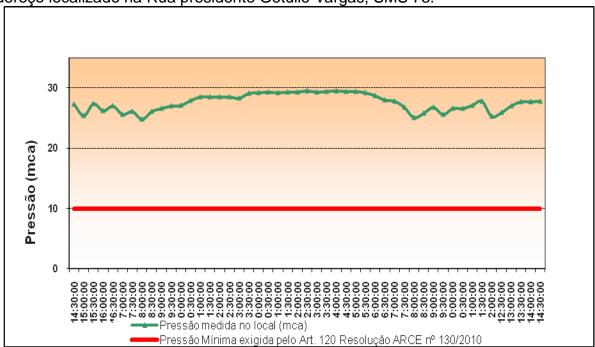
Gráfico 1 – Monitoramento da pressão com a instalação às 14:30 horas do dia 07/04/2014 e retirada às 14:00 horas do dia 09/04/2014, do aparelho *datalogger*, no endereço localizado na Rua presidente Getúlio Vargas, SMS 73.

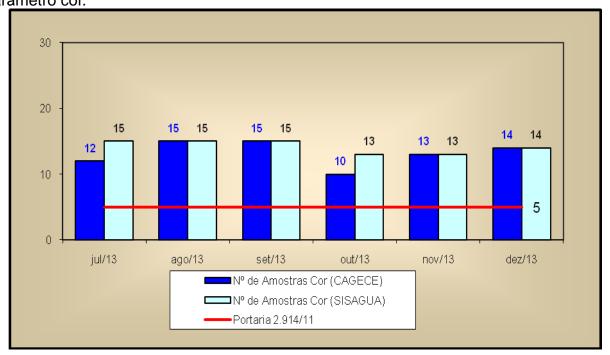
Gráfico 2 – Avaliação do Monitoramento da Qualidade da água tratada realizada pela **CAGECE** e **SISÁGUA** na <u>rede de distribuição</u> do SAA de Cruz, no período de <u>julho/2013 a dezembro/2013</u> conforme Portaria MS 2.914/11, referente ao número de amostras do parâmetro cor.

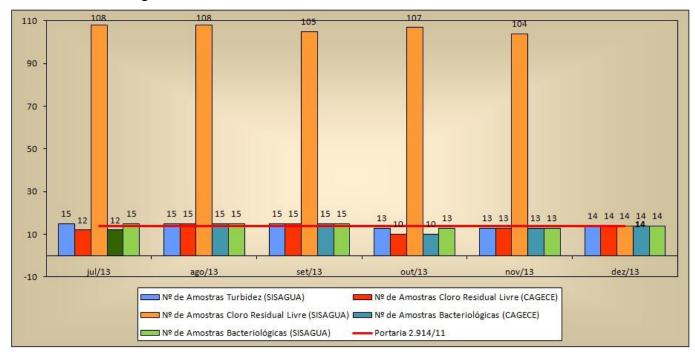
a. Uma análise quantitativa dos exames <u>físico-químicos</u> e <u>bacteriológicos</u> fornecidos pela CAGECE e pelo SISÁGUA, provenientes de amostras coletadas na <u>rede de distribuição</u>, no período de julho/2013 a dezembro/2013, demonstra que a CAGECE não realizou a quantidade de análises mensais exigidas para os parâmetros turbidez, cloro residual livre e bacteriológicas nos meses de julho/2013,

outubro/2013 e novembro/2013, resultando no não atendimento do plano de amostragem mínimo exigido pela Portaria MS 2.914/2011 (**Anexo B**, item 5).

Gráfico 3 – Avaliação do Monitoramento da Qualidade da água tratada realizada pela **CAGECE** e **SISÁGUA** na <u>rede de distribuição</u> do SAA de Cruz, no período de <u>julho/2013 a dezembro/2013</u> conforme Portaria MS 2.914/11, com relação ao número de amostras dos exames bacteriológicos, cloro residual livre e turbidez.

Determinação D3 - A CAGECE deve desenvolver o controle da qualidade da água, bruta e tratada, de acordo com o disposto na legislação, visando corrigir as não conformidades verificadas na constatação C4.
