RELATÓRIO DE FISCALIZAÇÃO RF/CSB/0032/2014

Assunto: Fiscalização do Sistema de Abastecimento de Água do Município de Martinópole

COORDENADORIA DE SANEAMENTO BÁSICO

Fortaleza – CE Maio/2014

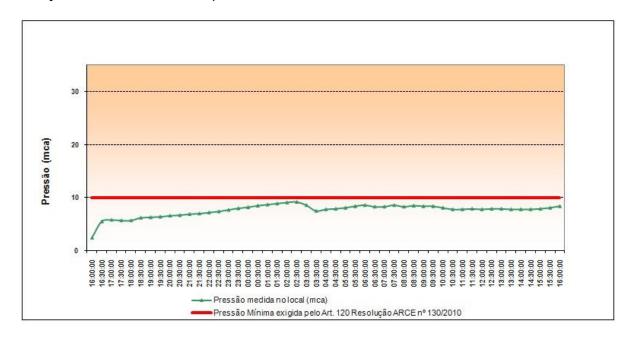
a. A ARCE realizou medições instantâneas de pressão disponível na rede de distribuição no dia 08/04/2014, em pontos, mais especificamente, nos cavaletes das ligações de água, adequadamente espaçados. Os resultados demonstram que das 6 (seis) medições efetuadas, 3 (três) situaram-se fora da faixa de 10 a 50 mca nos endereços: Rua Teodomiro Barros, Av. Capitão Brito, SMS 77 e Rua José Cunha, 17 (Anexo B, item 12).

Gráfico 1 – Monitoramento da pressão com a instalação às 16:00 horas do dia 07/04/2014 e retirada às 16:00 horas do dia 08/04/2014, do aparelho datalogger, no endereço localizado na Av. Capitão Brito, SMS 277.

Determinação D1 - A CAGECE deve fornecer água com pressão de acordo com os limites estabelecidos pela ARCE, visando corrigir as não conformidades descritas na constatação C1.

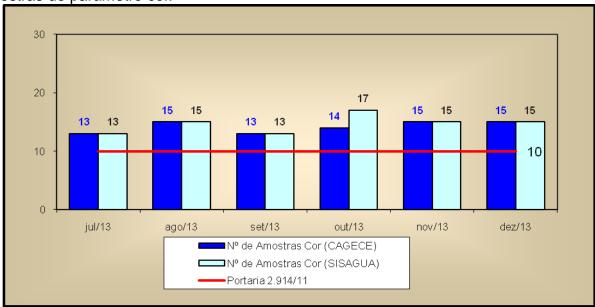
- ✓ Cor: os meses de ago/13, nov/13 e dez/13 apresentaram, respectivamente, 20,0%, 40,0% e 93,3% de resultados não conformes para amostras da UN-BAC e do SISÁGUA; o mês de out/13 apresentou 21,4% e 17,6% de resultados não conformes para amostras da UN-BAC e do SISÁGUA, respectivamente;

Gráfico 2 – Avaliação do Monitoramento da Qualidade da água tratada realizada pela **CAGECE** e **SISÁGUA** na <u>rede de distribuição</u> do SAA de Martinópole, no período de <u>julho/2013</u> a dezembro/2013 conforme Portaria MS 2.914/11, referente ao número de amostras do parâmetro cor.

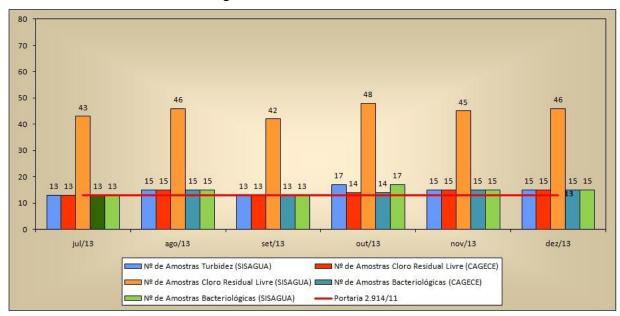
- ✓ Turbidez: o mês de dez/13 apresentou 26,7% de resultados não conformes para amostras da UN-BAC e do SISÁGUA;
- d. Os resultados dos laudos <u>bacteriológicos</u> produzidos pelo Laboratório Regional da UN-BAC e pelo SISÁGUA, provenientes de amostras coletadas da <u>rede de distribuição</u>, no período de julho/2013 a dezembro/2013, apresentaram as seguintes não conformidades com os padrões de potabilidade estabelecidos pela Portaria MS 2.914/2011 (**Anexo B**, item **10**):

- ✓ Coliformes totais: o mês de dez/13 apresentou 13,3% de resultados não conformes para amostras da UN-BAC e do SISÁGUA;

Gráfico 3 – Avaliação do Monitoramento da Qualidade da água tratada realizada pela **CAGECE** e **SISÁGUA** na <u>rede de distribuição</u> do SAA de Martinópole, no período de <u>julho/2013</u> a dezembro/2013 conforme Portaria MS 2.914/11, com relação ao número de amostras dos exames bacteriológicos, cloro residual livre e turbidez.
