**RELATÓRIO DE FISCALIZAÇÃO  
RF/CSB/0034/2014**

**Assunto: Fiscalização do Sistema de Abastecimento  
de Água do Município de Quiterianópolis**

**COORDENADORIA DE SANEAMENTO BÁSICO**

**Fortaleza – CE  
Maio/2014**

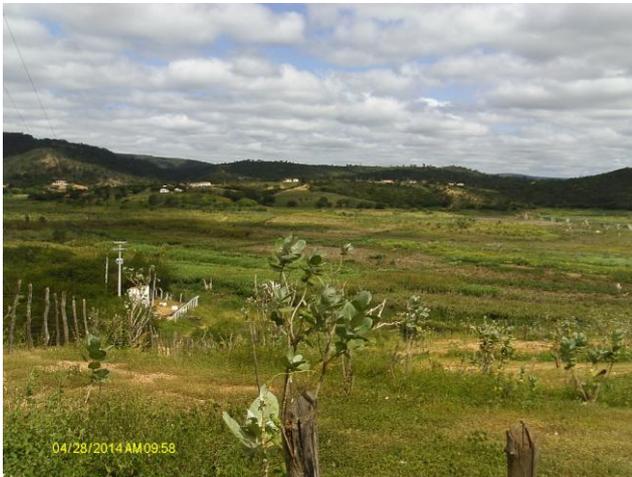
**Foto 1** – Vista da captação em colapso no Açude Colina.

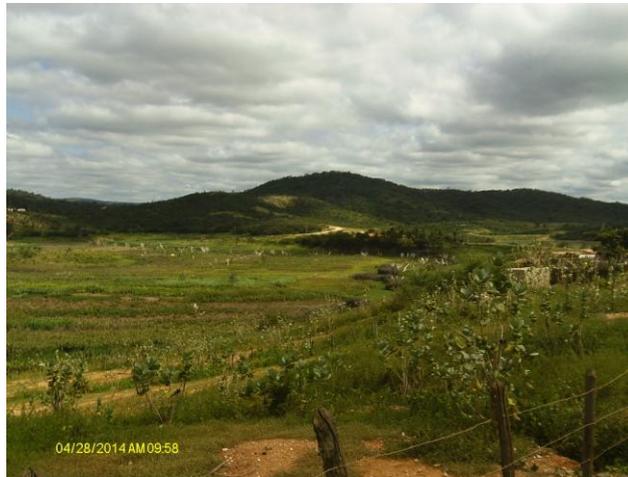
**Foto 2** – Vista do açude Colina seco e coberto por vegetação.

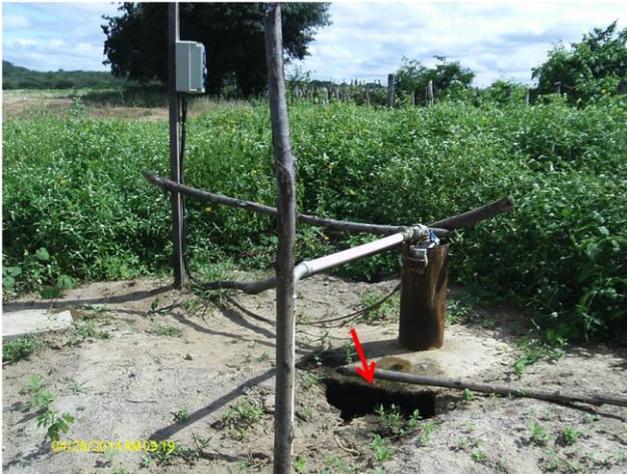
**Foto 7** – PT-03: vista geral do poço emergencial com erosão.

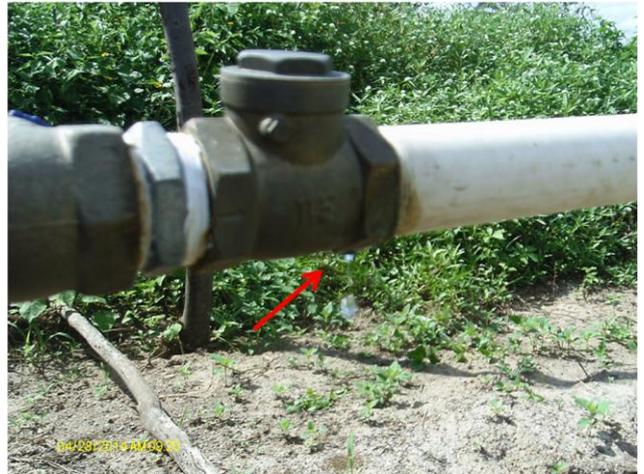
**Foto 8** – PT-03: poço emergencial com vazamento.

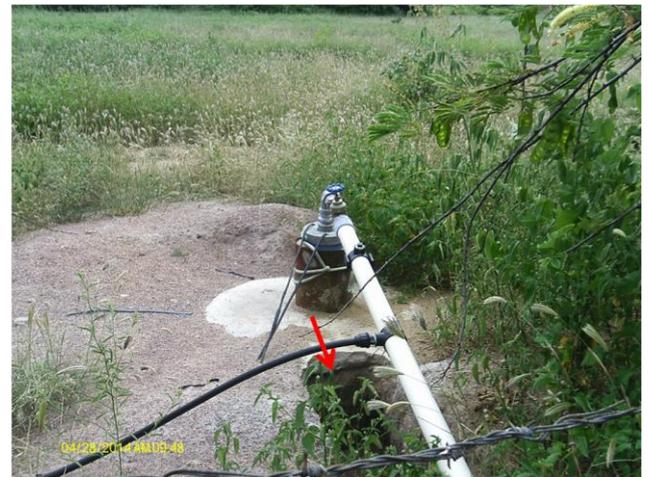
**Foto 16 – PT-06: vista geral do poço emergencial com erosão.**

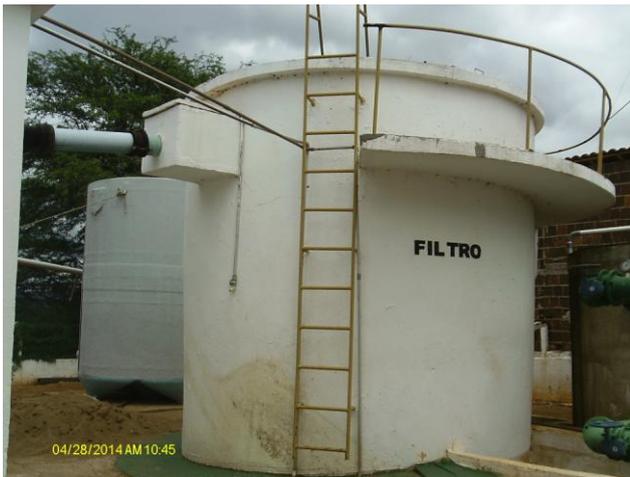
**Foto 19 – Filtro desativado.**

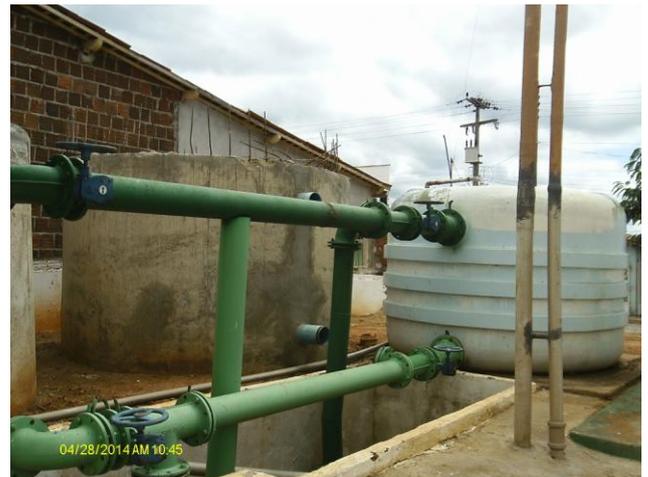
**Foto 20 – Filtro desativado.**

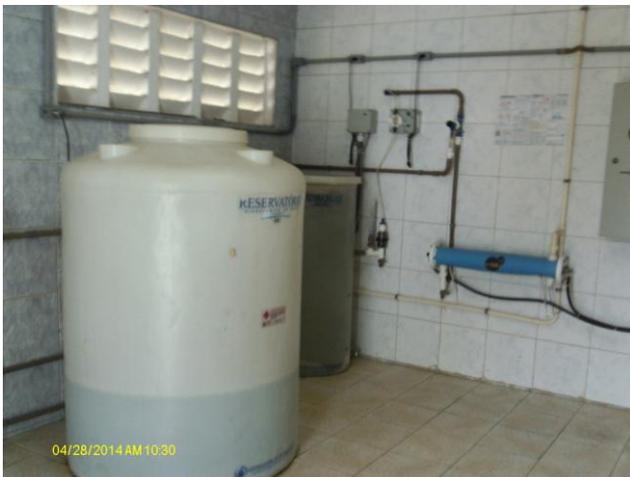
**Foto 21 – Casa de química: Tanque dosador desativado.**

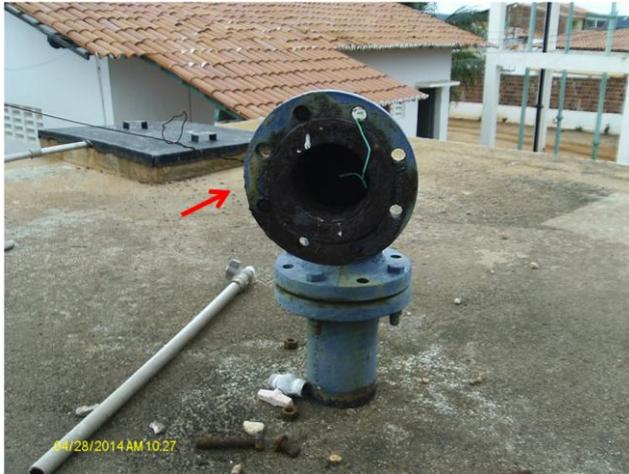
- a) Na captação não existe iluminação para trabalhos noturnos (**Anexo B**, item 2);
- b) A elevatória EEAT-01 não tem bomba reserva (**Anexo B**, item 5).
- c) O reservatório RAP-01 não tem tela de proteção na tubulação de ventilação (**Anexo B**, item 13).

**Foto 49** – RAP-11: tubulações de ventilação sem tela de proteção.

**Determinação D1** - A CAGECE deve cumprir as normas técnicas e os procedimentos estabelecidos para a implantação das instalações dos sistemas de abastecimento de água, visando corrigir as não-conformidades descritas na constatação C1.

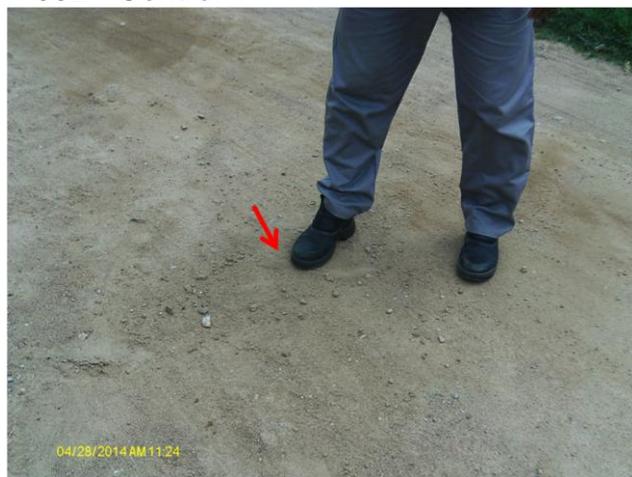
**Foto 63** – Registro de descarga na Rua Manoel Vieira Carvalho.

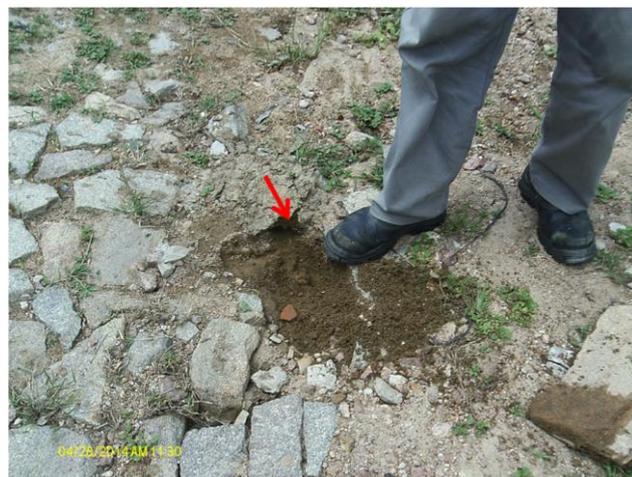
**Foto 64** – Registro de descarga na Rua José Costa Lima.

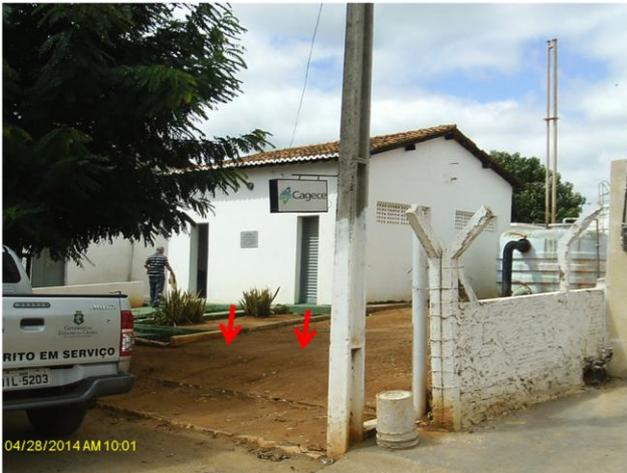
- c) Os reservatórios de reunião não estão identificados (**Anexo B**, item 12);
- d) O escritório está sem a mureta de proteção (**Anexo B**, item 3).

**Foto 67** – Vista externa do escritório/loja de atendimento sem a mureta de proteção.

**Determinação D2** - A CAGECE deve realizar operação e manutenção adequada das unidades integrantes dos sistemas de abastecimento de água, visando corrigir as não-conformidades descritas na constatação C2.
