**RELATÓRIO DE FISCALIZAÇÃO
RF/CSB/0035/2014**

Assunto: Fiscalização do Sistema de Abastecimento
de Água do Distrito de Pavuna do Município de
Pacatuba

COORDENADORIA DE SANEAMENTO BÁSICO

Fortaleza – CE
Maio/2014

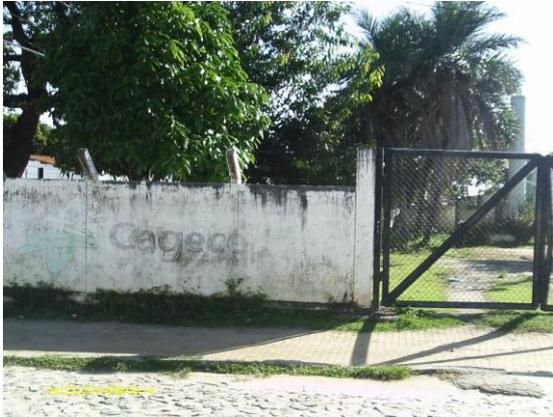
Foto 1 - ETA: identificação apagada e acesso.

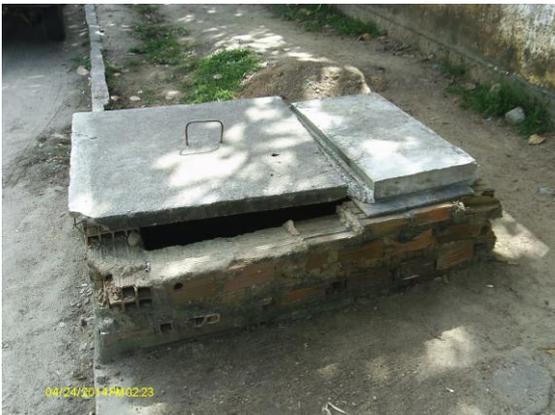
Foto 3 - ETA/AAB: ponto A da AAB na chegada da ETA, tampa parcialmente aberta e caixa necessitando reparos.

RECOMENDAÇÃO R1: A CAGECE deve manter as tampas em posições hermeticamente fechadas.

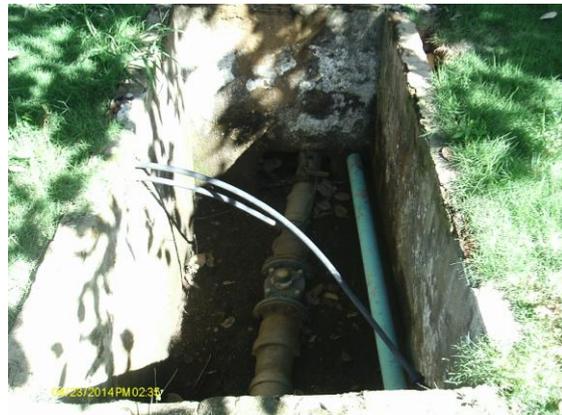
Foto 4 - ETA/AAB: medidor proporcional instalado na chegada da água bruta sem tampa ou grade de proteção.

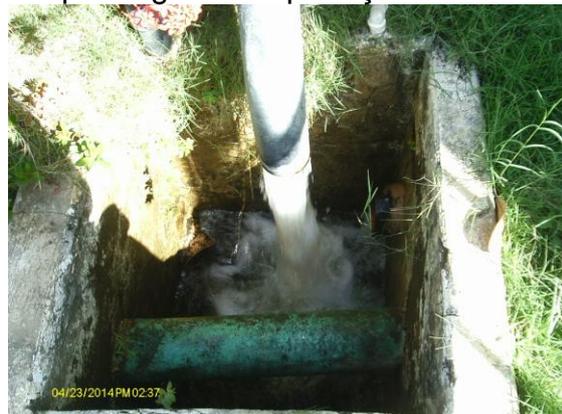
Foto 6 - ETA: extravasamento na torre de nível.

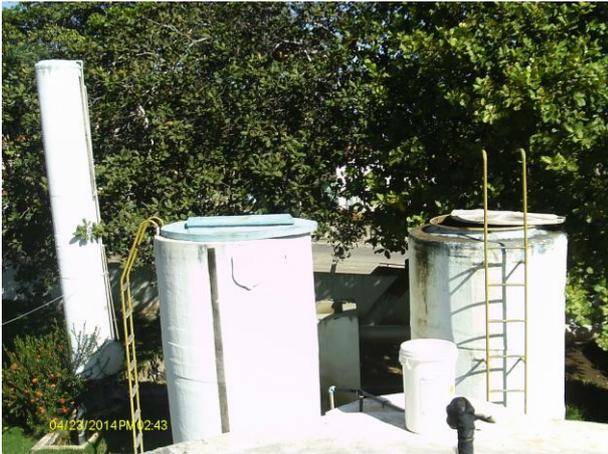
Foto 7 - ETA: vista superior dos filtros F-01, F-02 (tampa parcialmente aberta) e da torre de nível.

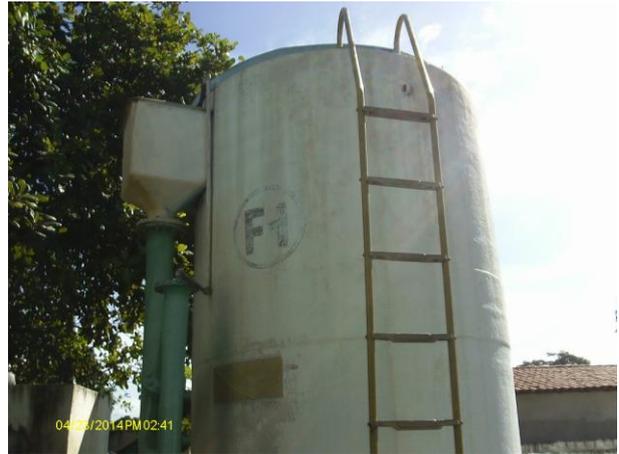
- e. Nos filtros F-01 e F-02 a identificação está apagada, a pintura deteriorada e faltam tampas nas calhas de saída de água tratada (**Anexo B**, item **11**);

Foto 8 - ETA/Filtração: F-01 identificação apagada, pintura deteriorada, escada de acesso e calha de saída de água sem tampa.

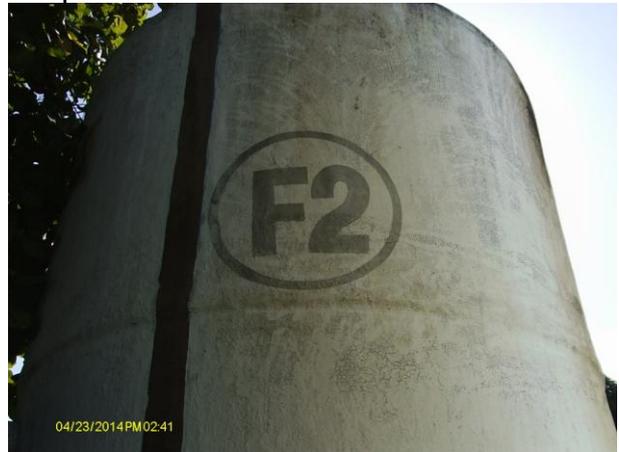
Foto 10 - ETA/Filtração: identificação do F-02, pintura deteriorada.

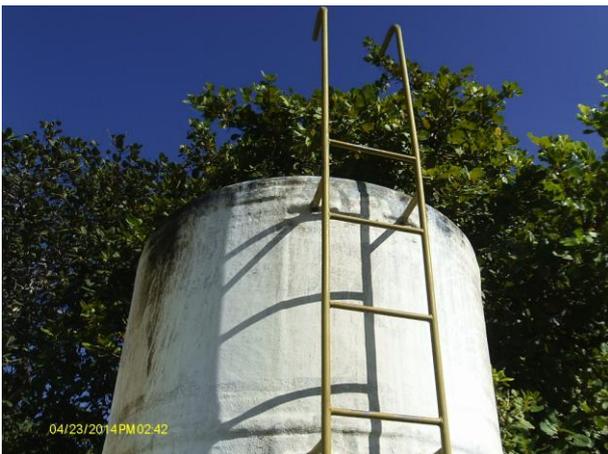
Foto 11 - ETA/Filtração: F-02 com escada de acesso e pintura deteriorada.

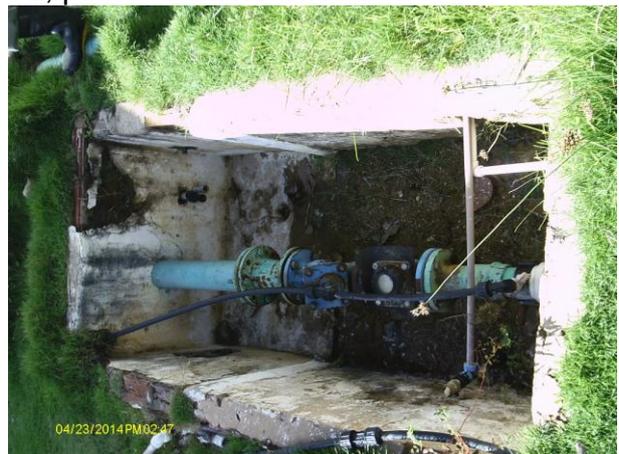
Foto 12 - ETA: medidor proporcional na saída da água tratada sem tampa ou grade de proteção.

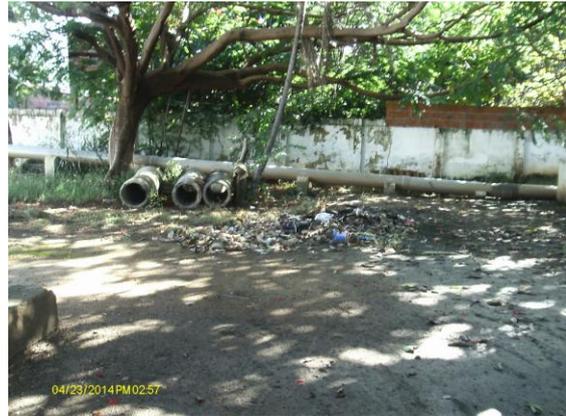
Foto 14 - ETA: acúmulo de lixo na área do tratamento das águas de lavagem dos filtros.

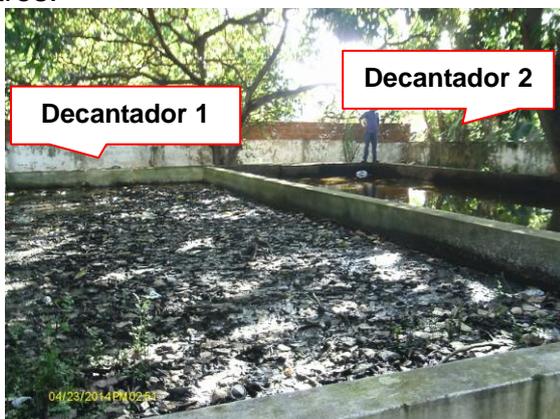
- a. Constatou-se acúmulo de lodo e extravasamento no sistema de tratamento das águas de lavagem dos filtros composto por dois decantadores (**Anexo B**, item 13).

Foto 15 - ETA: decantadores para tratamento das águas de lavagem dos filtros (Decantador 1 com acúmulo de lodo para ser retirado e Decantador 2 com ocorrência de extravasamento).

Determinação D7 - A CAGECE deve realizar a gestão do manejo, condicionamento, transporte e disposição adequada de lodos e subprodutos do tratamento de água e ou efluentes, visando corrigir as não conformidades descritas na constatação C7.

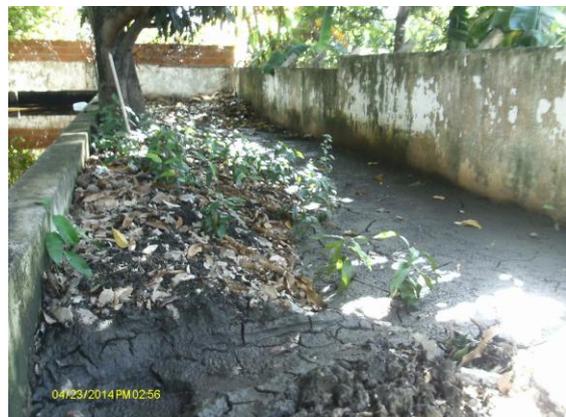
Foto 16 - ETA: acúmulo de lodo ao lado dos tanques

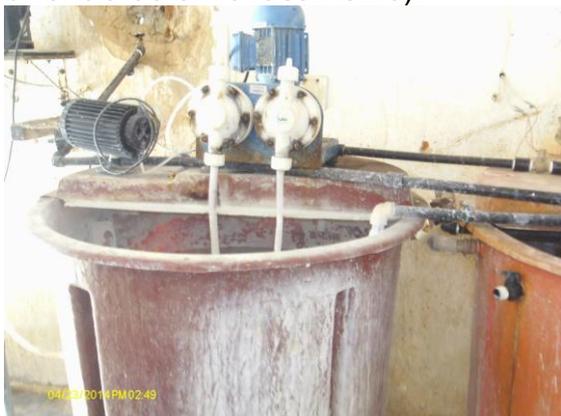
Foto 17 - ETA/Casa de química: tanque dosador de cloro com vazamento.

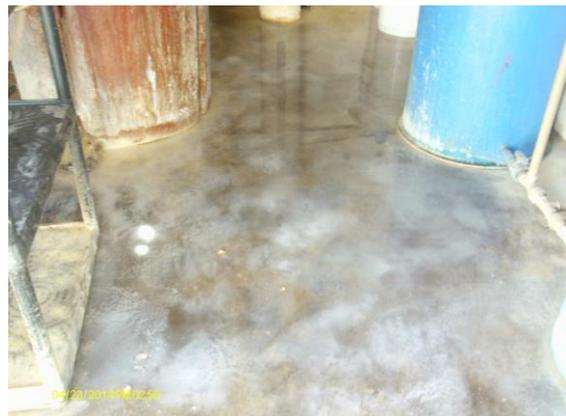
- d. A casa de química está alagada em decorrência do vazamento no tanque de dosagem de cloro; Há um quadro de comando das bombas dosadoras sem o isolamento elétrico adequado; O quadro dos disjuntores está sem tampa (**Anexo B**, item **10**);

Foto 18 - ETA/Casa de química: alagamento da área de dosagem em decorrência do vazamento no tanque dosador de cloro.

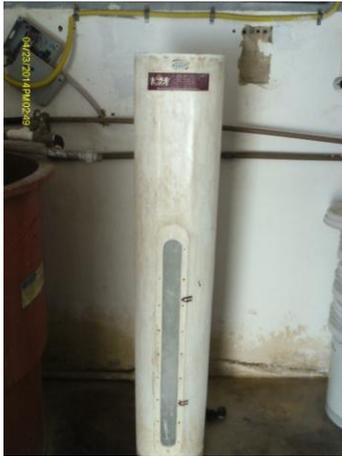
Foto 19 - ETA/Casa de química: tanque dosador de cloro com defeito.

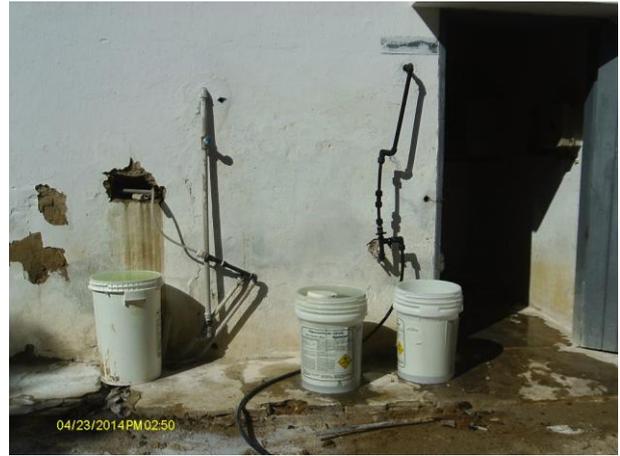
Foto 20 - ETA/Casa de química: instalações hidráulicas e elétricas inadequadas e parede danificada.

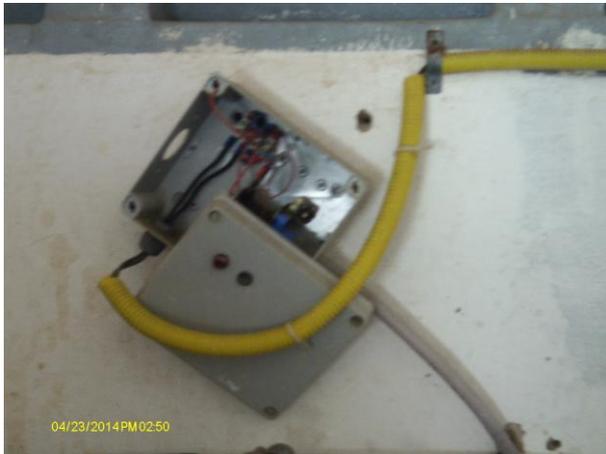
Foto 21 - ETA/Casa de química: quadro de comando das bombas dosadoras sem isolamento adequado.

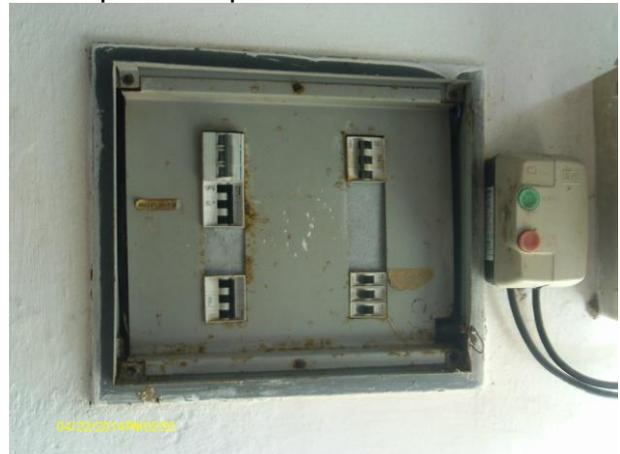
Foto 22 - ETA/Casa de química: quadro dos disjuntores sem tampa.

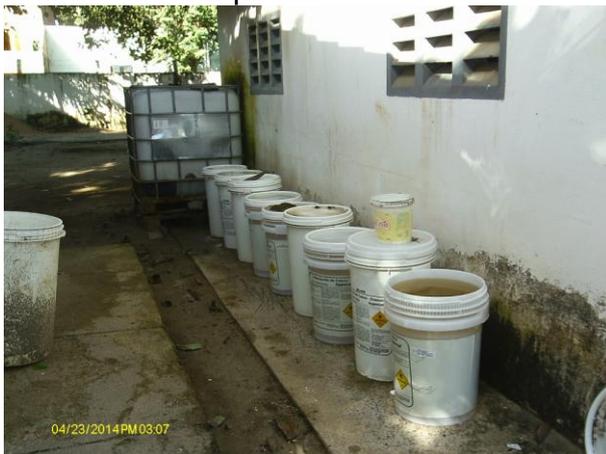
Foto 23 - ETA/Casa de química: produtos químicos armazenados a céu aberto.

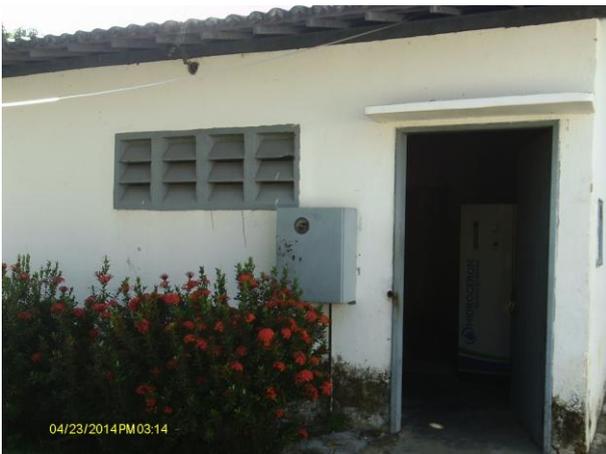
Foto 29 - ETA/Casa de bombas: ausência de identificação.

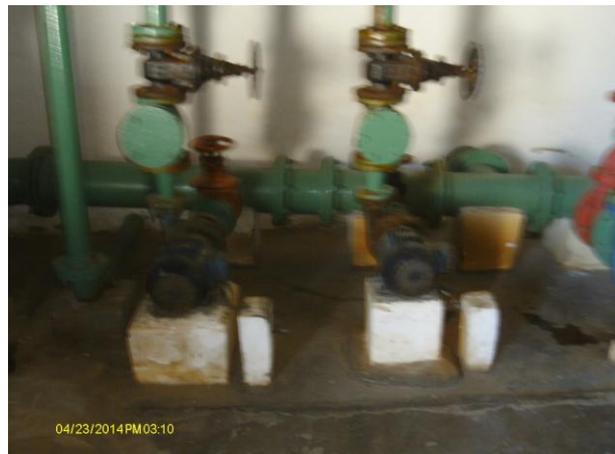
Foto 30 - EEAT-01: conjunto moto-bomba desativado.

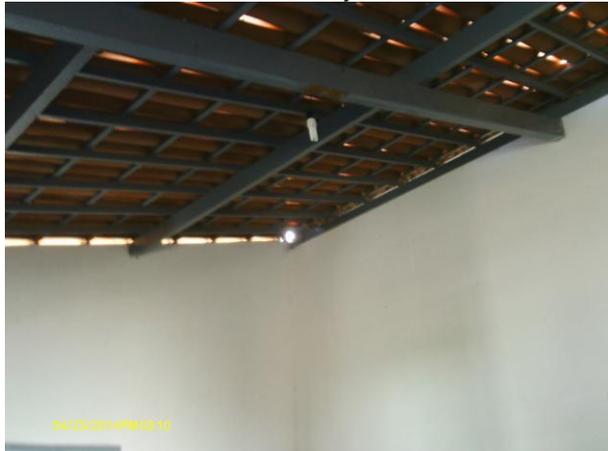
Foto 35 – EEAT-01/EELF-01: iluminação com defeito.

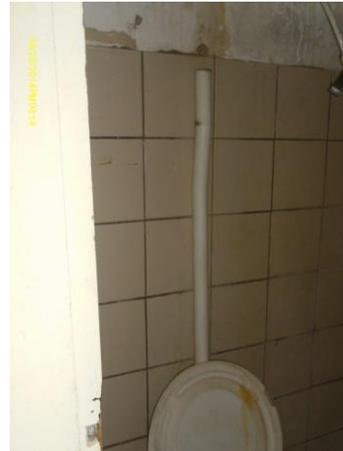
Foto 36 - EEAT-01/EELF-01: instalações sanitárias sem caixa de descarga.

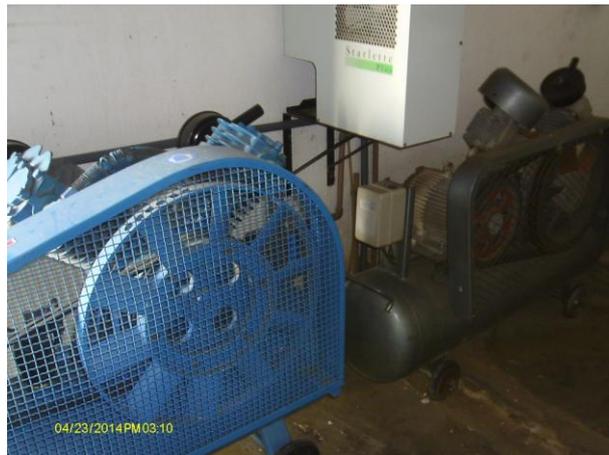
Foto 38 - Compressor de ozônio com defeito.

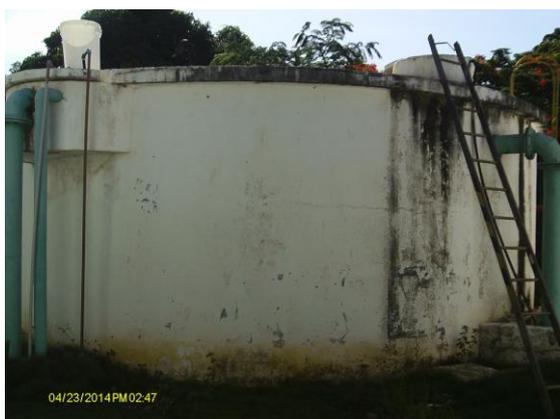
- h. No RAP-01 a pintura está deteriorada e a identificação apagada (**Anexo B**, item **22**);
- i. A escada de acesso do RAP-01 não está adequadamente fixada (**Anexo B**, item **23**);

Foto 40 - RAP-01: sem identificação, pintura deteriorada, escada móvel, tubulação de entrada de água, tubo extravasor.

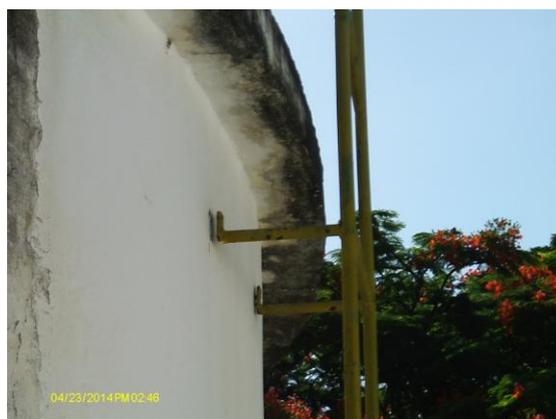
Foto 41 - RAP-01: escada de acesso sem fixação.

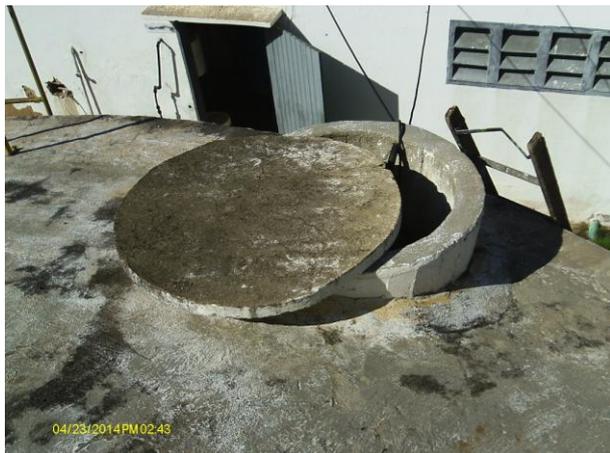
Foto 42 - RAP-01: tampa de inspeção parcialmente aberta.

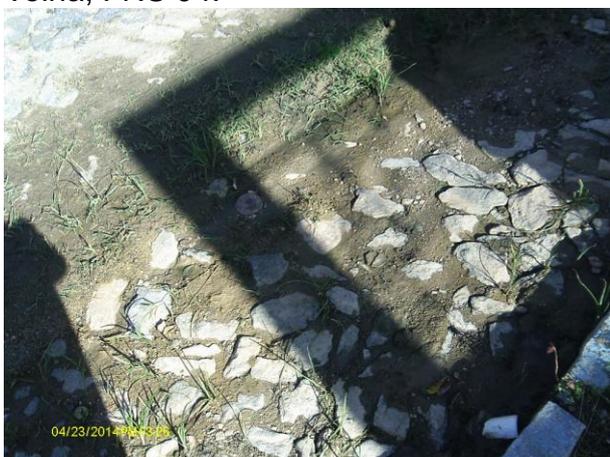
Foto 50 - Registro de descarga na rede de distribuição: Rua Anjo Gabriel (soterrado).

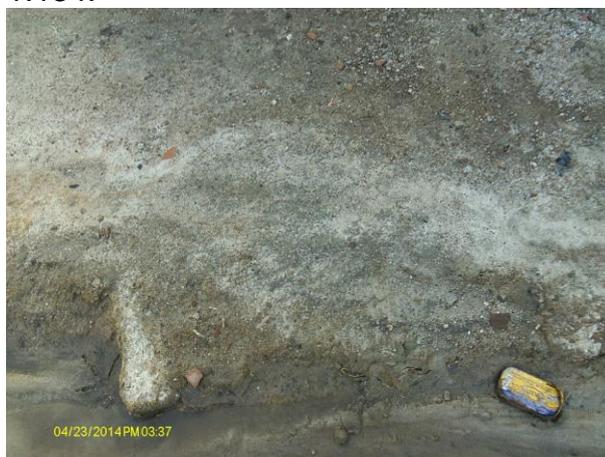
Foto 51 - Registro de descarga na rede de distribuição: Rua São Francisco (soterrado)

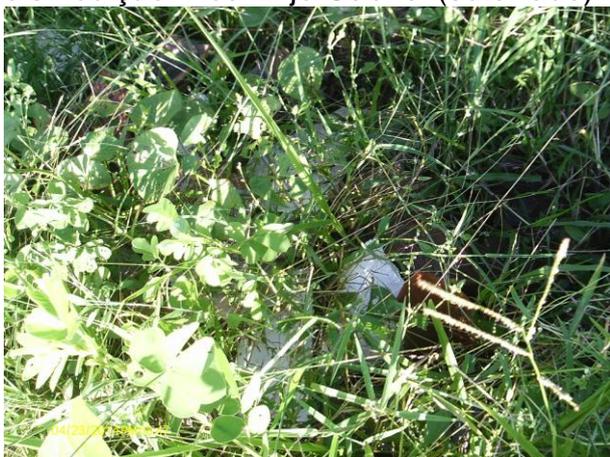
Foto 52 - Registro de descarga na rede de distribuição: Rua São Mateus (soterrado).

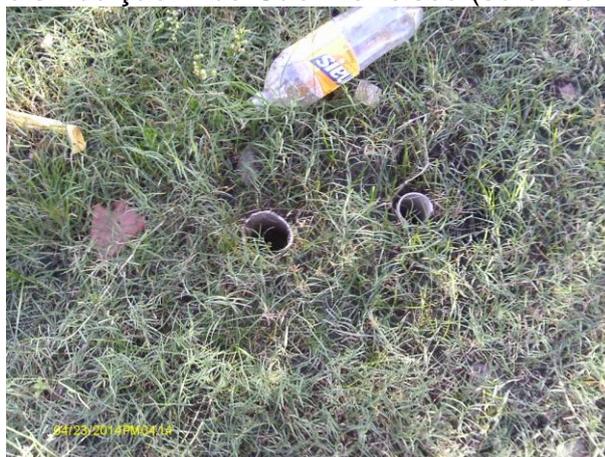
Foto 53 - Registro de descarga na rede de distribuição: Travessa Pavuna Velha (sem caixa).

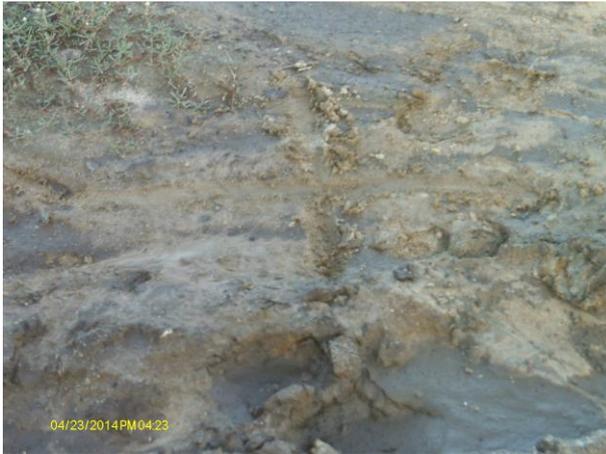
Foto 54 - Registro de descarga na rede de distribuição: Rua São José (soterrado).

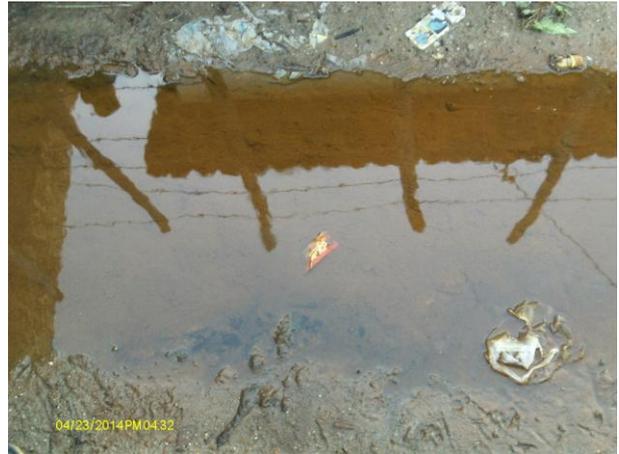
Foto 55 - Registro de descarga na rede de distribuição: Rua São João (soterrado).

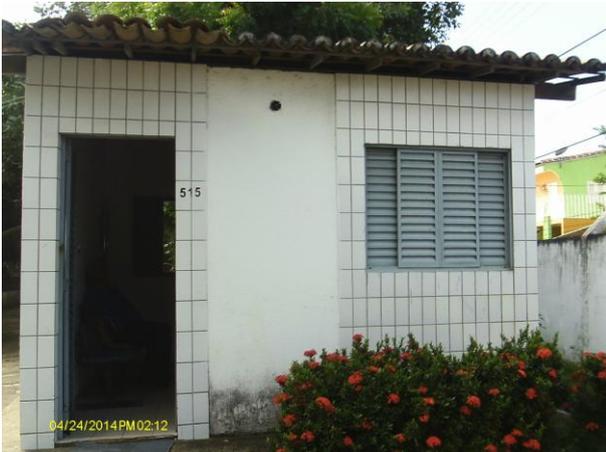
Foto 56 - Comercial/loja de atendimento: ausência de identificação.

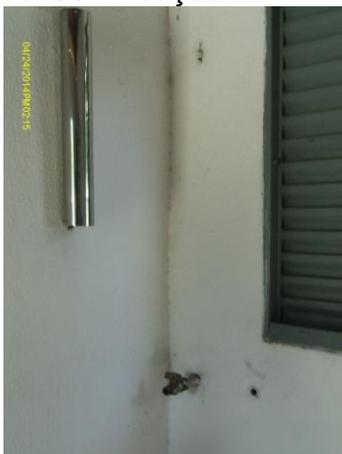
Foto 58 - Comercial/loja de atendimento: sem oferta de água para funcionários e usuários.

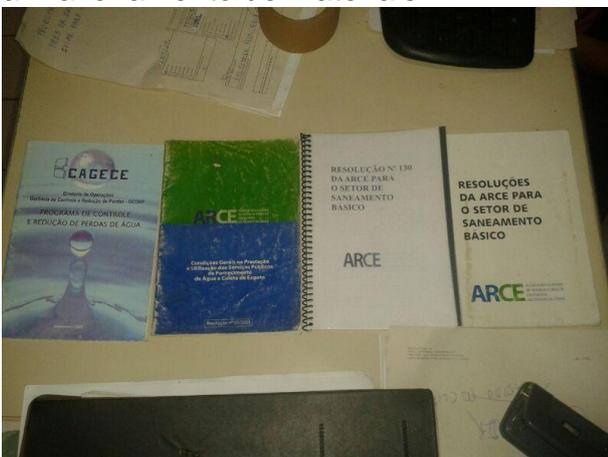
Foto 62 - Comercial/atendimento ao cliente: Resolução nº 130/2010 ARCE, sem Código de Defesa do Consumidor.
