**RELATÓRIO DE FISCALIZAÇÃO  
RF/CSB/0044/2014**

**Assunto: Fiscalização do Sistema de Abastecimento  
de Água da Localidade de Caponga do Município de  
Cascavel**

**COORDENADORIA DE SANEAMENTO BÁSICO**

**Maio/2014**

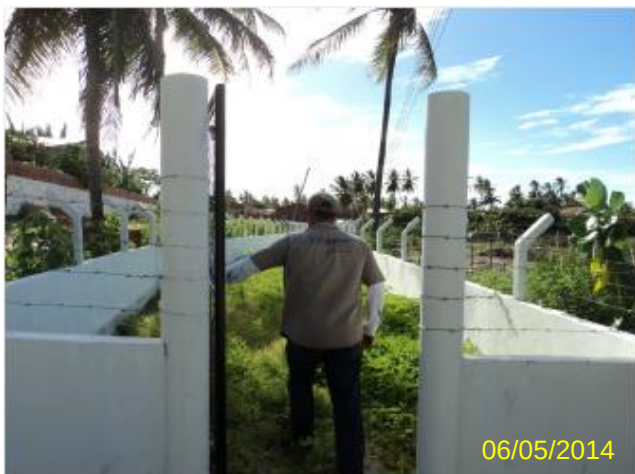
**Foto 1** – PT-01: delimitação e ausência de identificação.

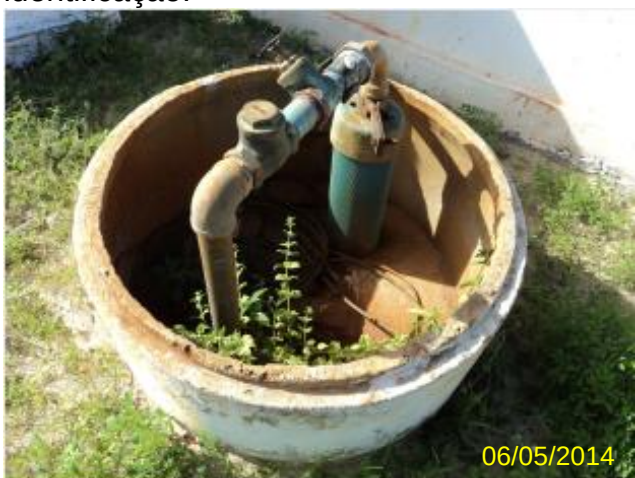
**Foto 3** – PT-01: poço inoperante devido a bomba.

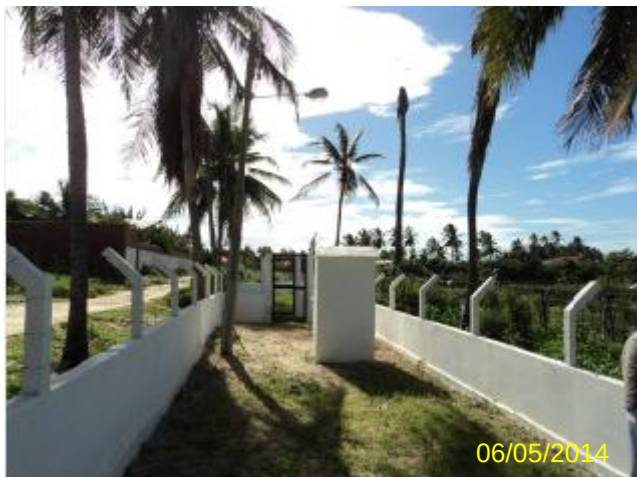
**Foto 5** – PT-02: área de acesso, iluminação para trabalhos noturnos e ausência de identificação.

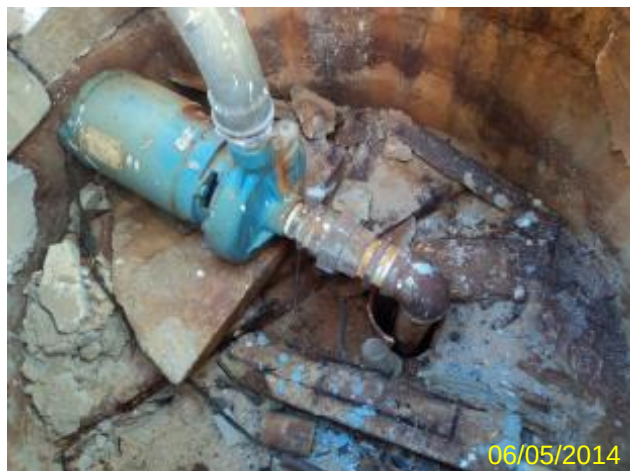
- d. A laje de proteção do poço PT-03 está deteriorada (Anexo B, item 5);
  - e. O poço PT-06 apresenta vazamento na tubulação (Anexo B, item 5);
  - f. Existem poços desativados sem proteção adequada (Anexo B, item 5);

**Foto 8** – PT-03: laje de proteção deteriorada.

**Determinação D2** – A CAGECE deve realizar operação e manutenção adequada das unidades integrantes dos sistemas de abastecimento de água, visando corrigir as não conformidades descritas na constatação C2.

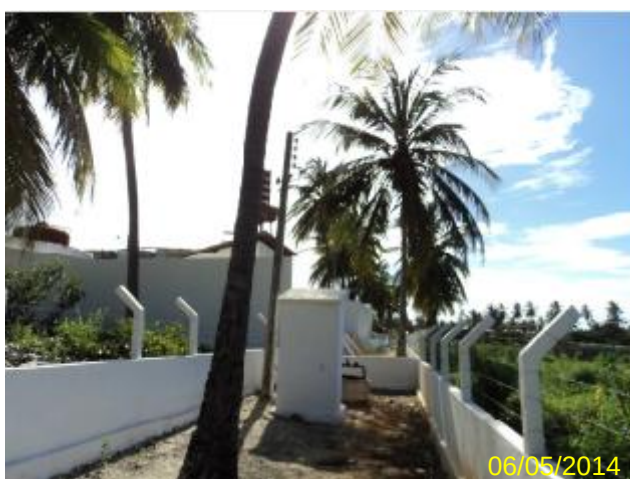
**Foto 10** – PT-04: área de acesso e ausência de identificação.

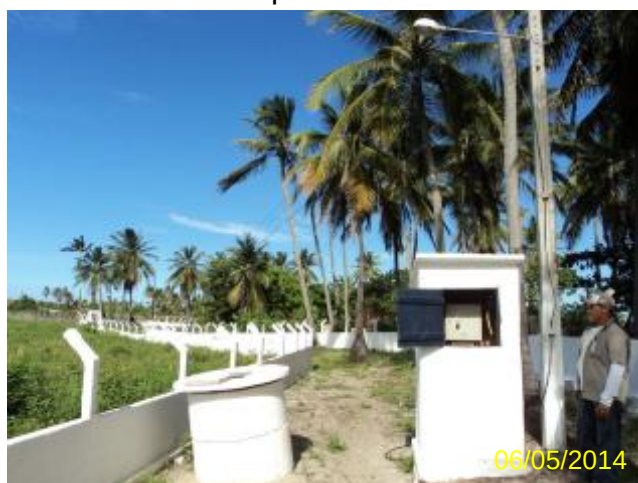
**Foto 14** – PT-05: vista geral – ausência de identificação e iluminação para trabalhos noturnos.

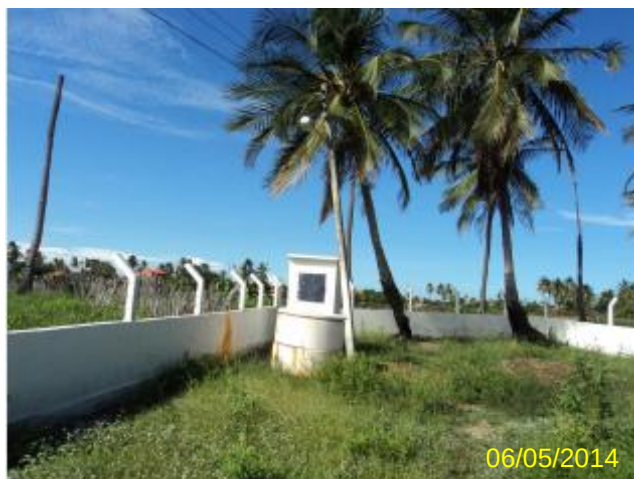
**Foto 18** – PT-06: área de acesso e ausência de identificação.

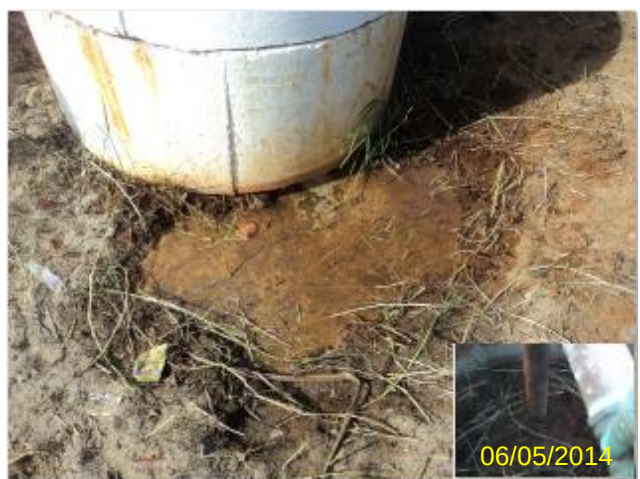
**Foto 21** – PT-06: vazamento.

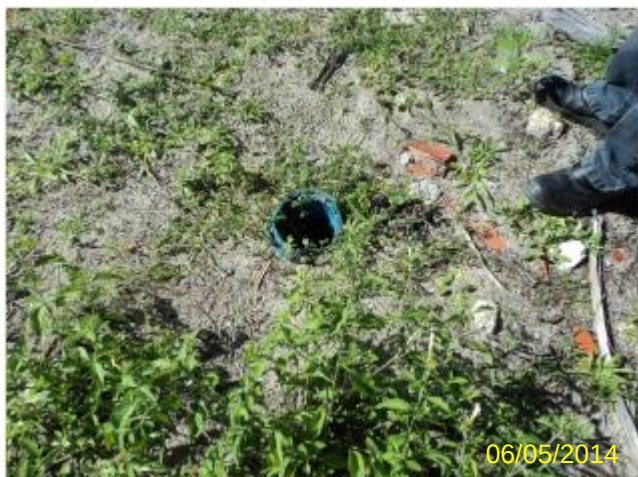
**Foto 23** – Poço desativado 1: condições inadequadas de proteção.

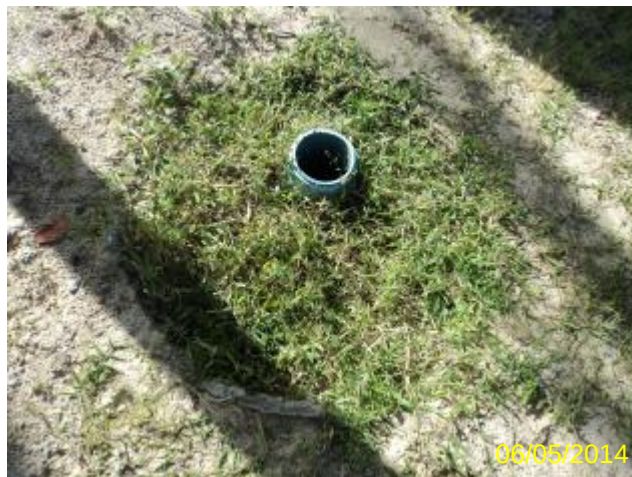
**Foto 24** – Poço desativado 2: condições inadequadas de proteção.

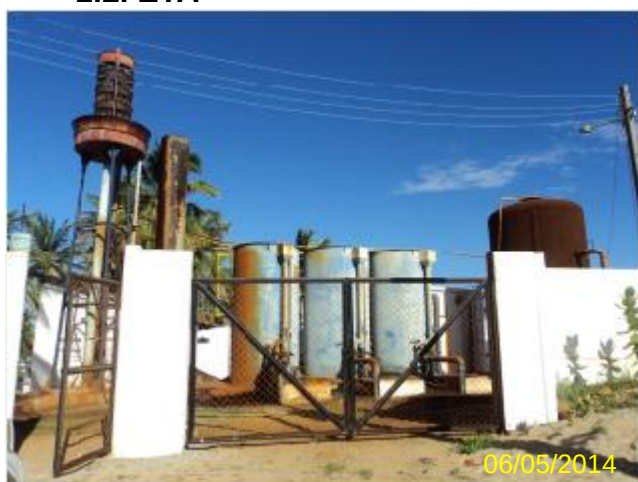
- m. Não existe na ETA identificação de que a área pertence à CAGECE (Anexo B, item 18);
  - n. O material proveniente da troca do leito filtrante está disposto no pátio externo da ETA (Anexo B, item 19);

**Foto 26** – ETA: área de acesso e ausência de identificação.

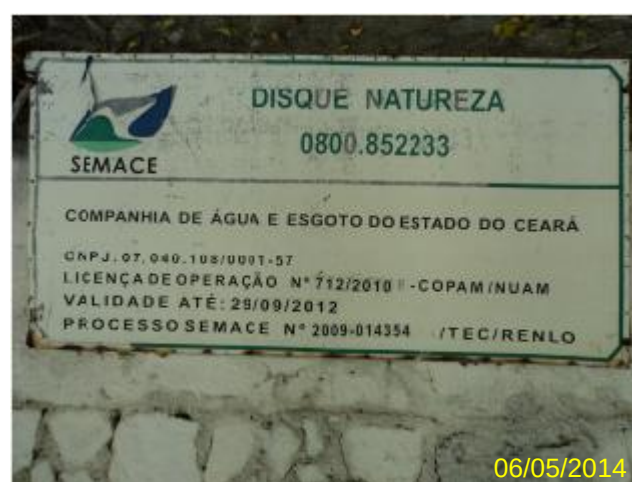
**Foto 27** – ETA: placa de licenciamento ambiental com validade até 29/09/2012 .

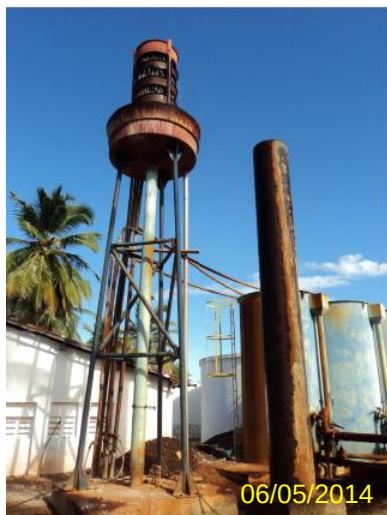
- a. O PT-06 está sem horímetro (Anexo B, item 2);
- b. Não existe escada de acesso ao aerador (Anexo B, item 11);
- c. Não existe escada de acesso ao decantador (Anexo B, item 14);
- d. Os filtros 01, 02 e 03 não são dotados de tampas (Anexo B, item 16);
- e. O RAP-02 não possui medidor de nível (Anexo B, item 30);
- f. As tubulações de ventilação dos reservatórios RAP-01 e RAP-02 estão sem tela de proteção (Anexo B, item 31)

**Foto 28** – Aerador e torre de nível: processo de corrosão e ausência de escada de acesso.

**Determinação D1** – A CAGECE deve cumprir as normas técnicas e procedimentos estabelecidos para implantação de sistemas de abastecimento de água, visando corrigir as não conformidades descritas na constatação C1.

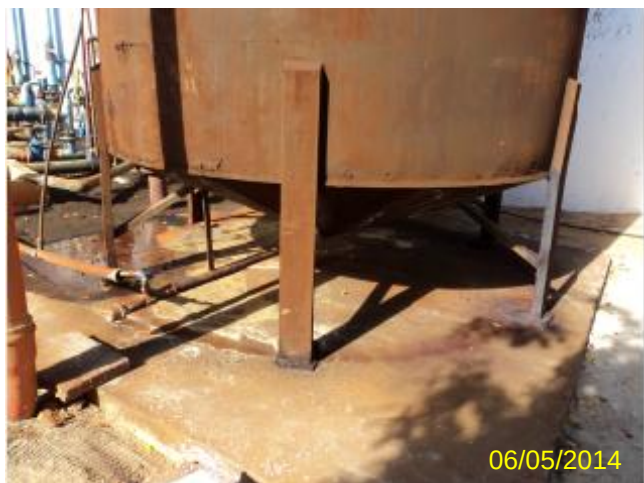
- i. O decantador e a base de fixação estão em processo de corrosão (Anexo B, item 13);
  - j. As escadas de acesso dos filtros 02 e 03 estão em processo de corrosão (Anexo B, item 15);

**Foto 30** – Decantador: base de fixação em processo de corrosão.

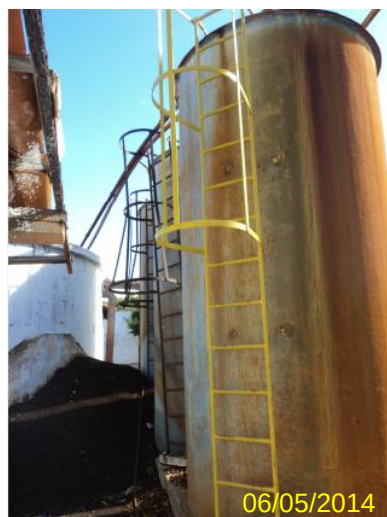
**Foto 31** – Filtração: escadas de acesso dos filtros 02 e 03 em processo de corrosão.

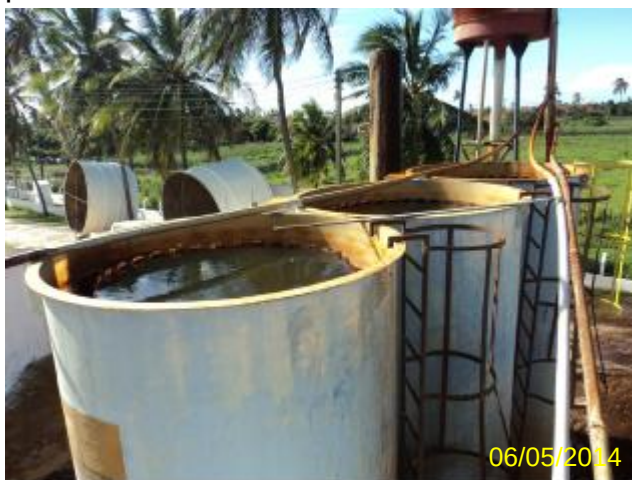
**Foto 32** – Filtração: ausência de tampas.

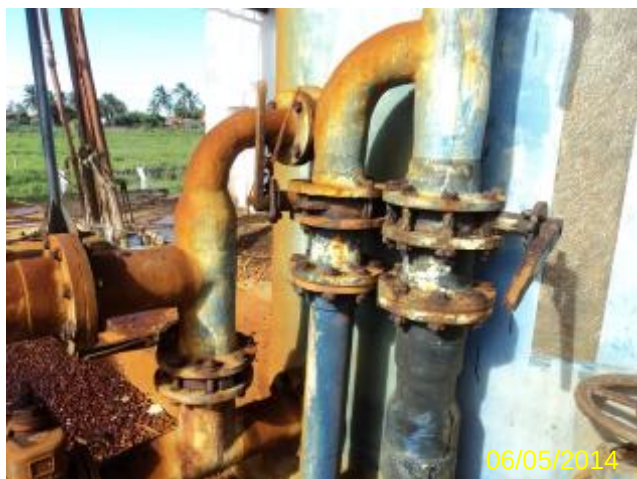
- k. Os registros do filtro 01 estão em processo de corrosão (Anexo B, item 17);
  - l. O filtro 02 apresenta tubulação em processo de corrosão e vazamento (Anexo B, item 17);

**Foto 34** – Filtro 01: registros em processo de corrosão.

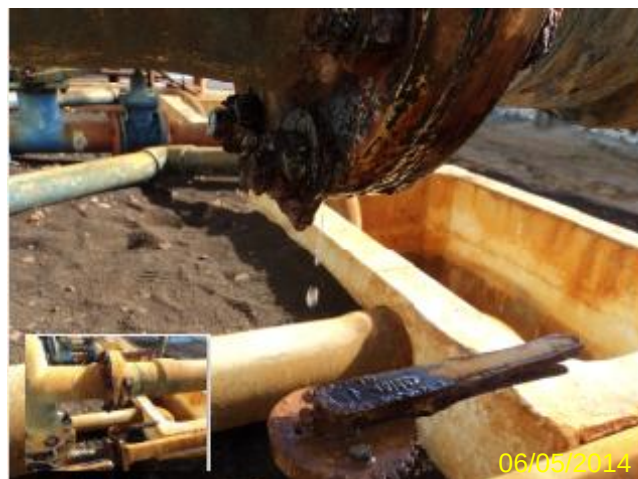
**Foto 35** – Filtro 02: tubulação em processo de corrosão e com vazamento.

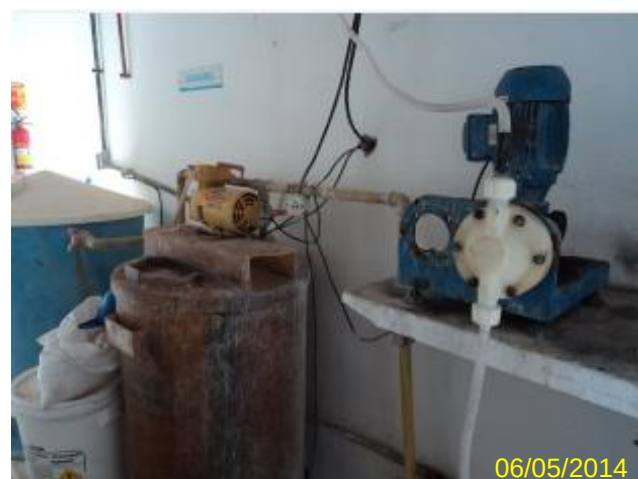
- g. Existe uma torre de comunicação na cobertura do reservatório (Anexo B, item 29);
  - h. O dosador de polifosfato está parado devido a bomba (Anexo B, item 12);

**Foto 37** – Casa de química: dosador de polifosfato parado.

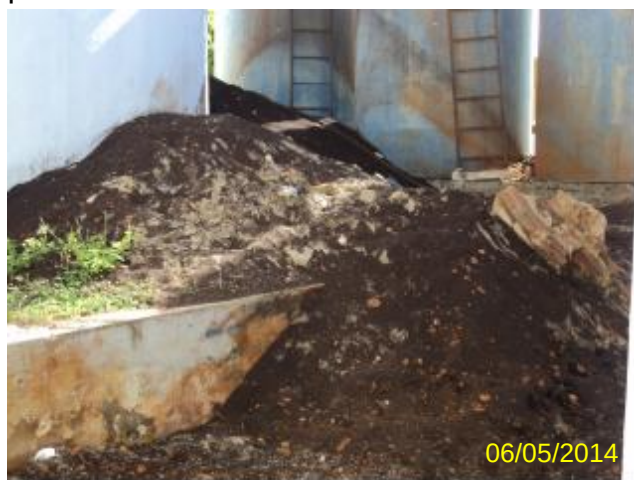
**Foto 45** – ETA: material proveniente da troca do leito filtrante.

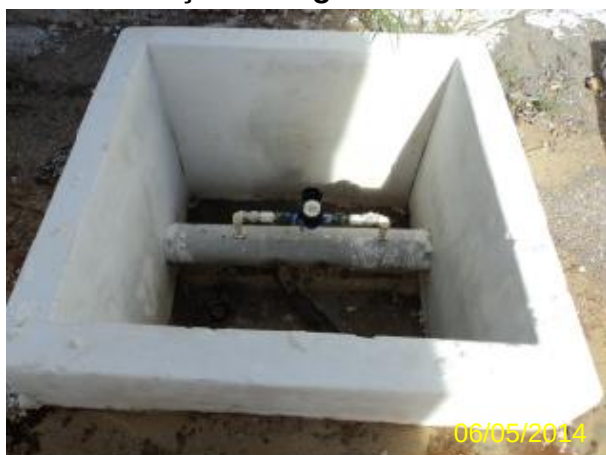
- a. Os dois medidores e a estação pitométrica instalados na AAT na área da ETA estão

- sem tampa ou grade de proteção (Anexo B, item 1);
- b. Os poços PT-01, PT-02, PT-03, PT-04, PT-05 e PT-06 não estão identificados (Anexo B, item 3);
  - c. O quadro de comando do PT-06 não está fixado adequadamente (Anexo B, item 4);

**Foto 48** – AAT: medidor proporcional na saída da EEAT-01 sem tampa ou grade de proteção.

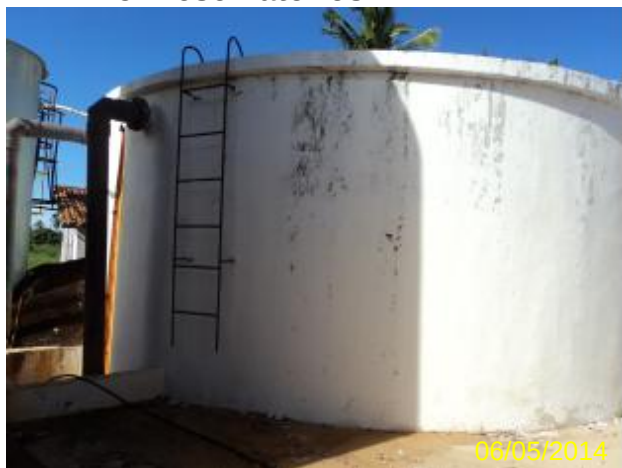
**Foto 54** – RAP-01: medidor de nível, escada de acesso e ausência de identificação.

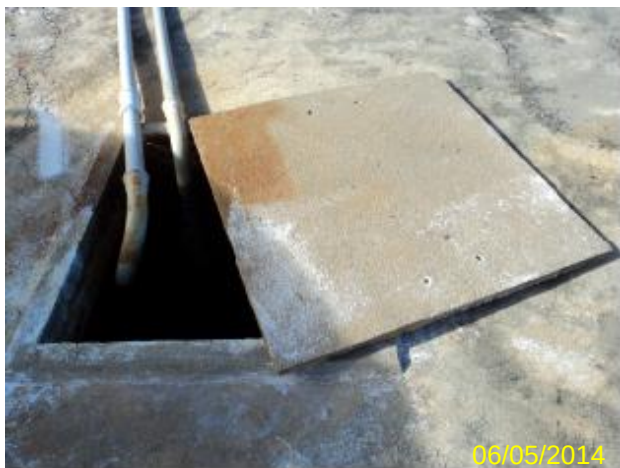
**Foto 55** – RAP-01: tampa inspeção – tubulação da entrada de água bruta dos poços PT-03 e PT-04.

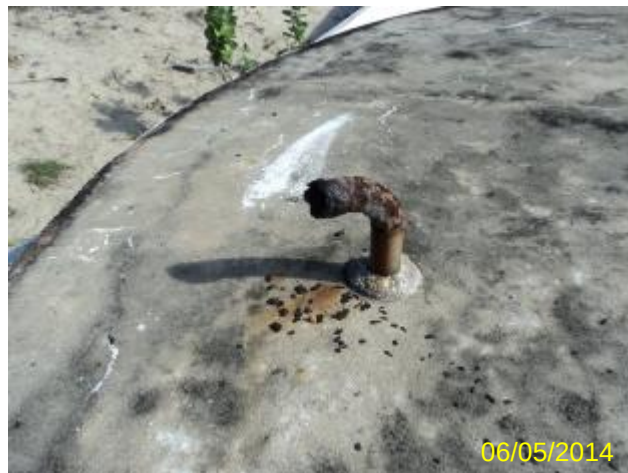
**Foto 57** – RAP-01: tubulação de ventilação em processo de corrosão e sem tela de proteção.

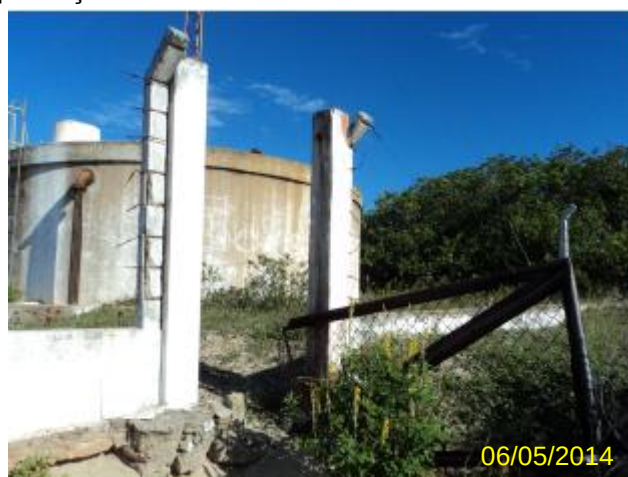
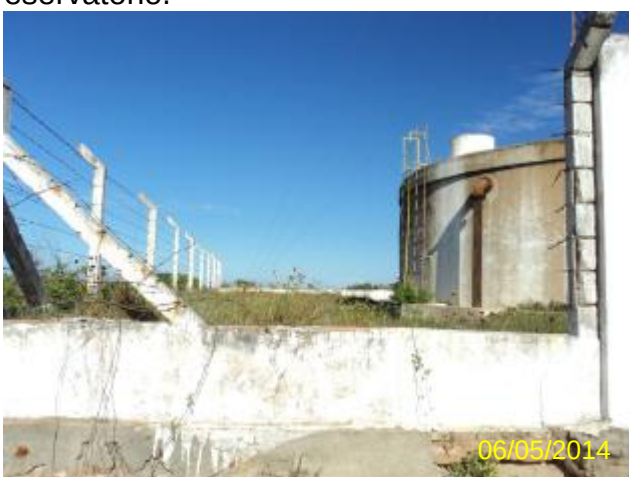
- s. Os reservatórios RAP-01 e RAP-02 não apresentam identificação e estão com a pintura deteriorada (Anexo B, item 27);
  - t. A área do RAP-02 não está delimitada e isolada. Não existem cercas que protejam a área contra o acesso de pessoas estranhas ao reservatório (Anexo B, item 28);

**Foto 59** – RAP-02: ausência de delimitação.

**Foto 60** – RAP-02: ausência de delimitação.

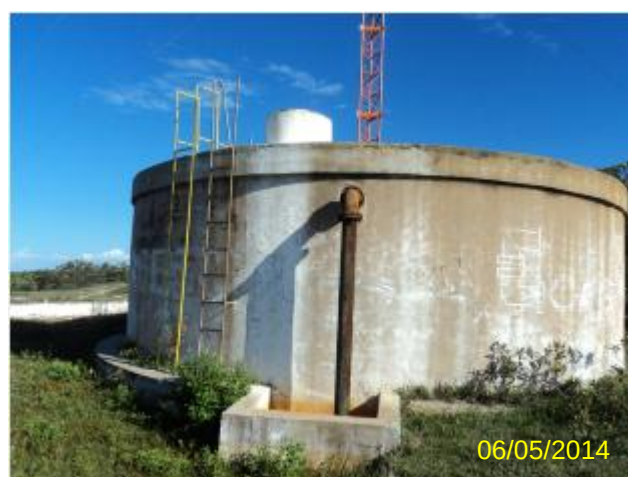
**Foto 61** – RAP-02: escada de acesso, pintura deteriorada e ausência de identificação.

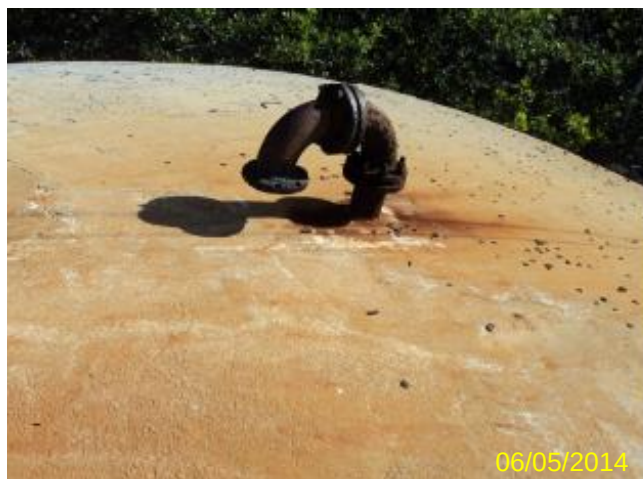
**Foto 63** – RAP-02: tubulação de ventilação sem tela de proteção.

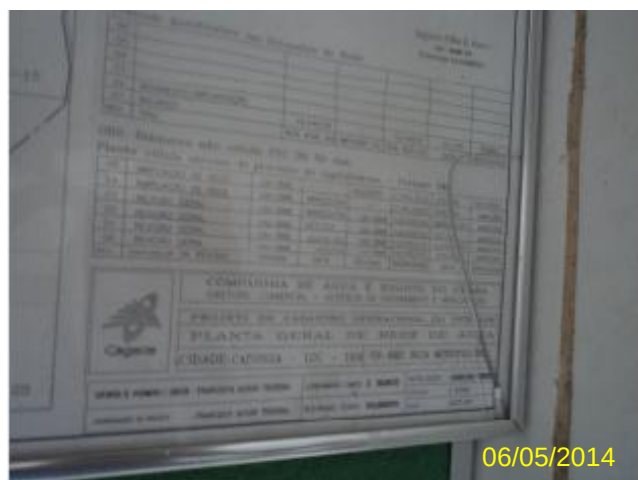
- o. As elevatórias EEAT-01 e EELF-01 não estão identificadas (Anexo B, item 20);
  - p. A última atualização do cadastro de rede foi realizada em jul/2006 (Anexo B, item 24);

**Foto 66** – RDA: última atualização do cadastro em jul/2006.
