**RELATÓRIO DE FISCALIZAÇÃO  
RF/CSB/0040/2014**

**Assunto: Fiscalização do Sistema de Abastecimento  
de Água da Localidade de Croatá do Município de  
São Gonçalo do Amarante**

**COORDENADORIA DE SANEAMENTO BÁSICO**

**Junho/2014**

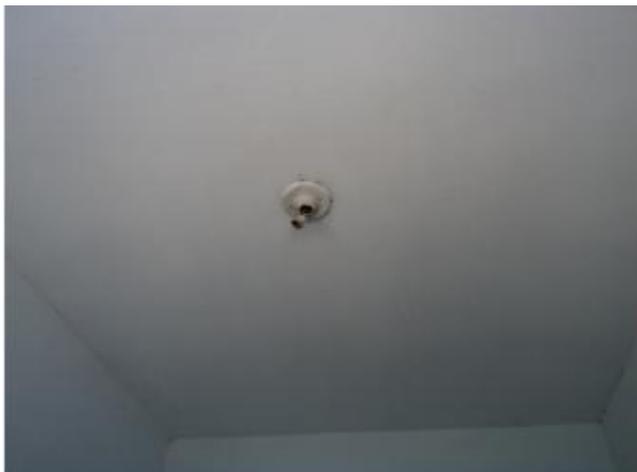
- a. A elevatória EEAT-02 não possui iluminação para realização de trabalhos noturnos (Anexo B, item 3);
- b. O REN-01 tem tampa de inspeção inadequada (Anexo B, item 7);
- c. O REL-02 está sem tampa de inspeção (Anexo B, item 7)\*;
- d. O REN-01 não está identificado (Anexo B, item 8);
- e. O REL-03 apresenta pintura deteriorada e rachaduras (Anexo B, item 8);
- f. A área do REN-01 não está delimitada e isolada (Anexo B, item 9);

**Foto 5** – EEAT-02: ausência de iluminação.

**Determinação D2** – A CAGECE deve realizar operação e manutenção adequada das unidades integrantes dos sistemas de abastecimento de água, visando corrigir as não conformidades descritas na constatação C4.

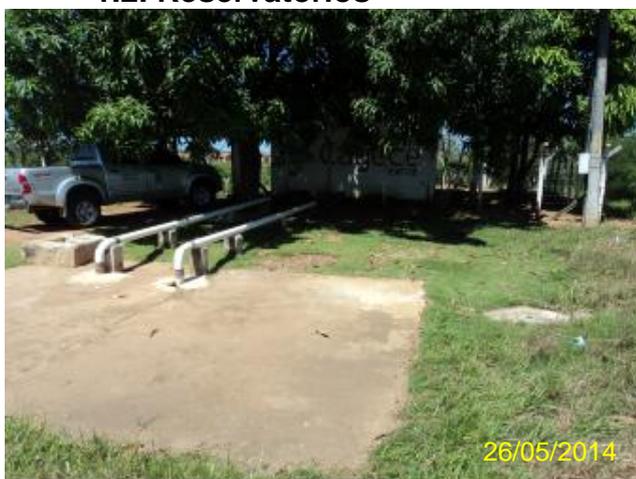
**Foto 6** – REN-01: vista geral – ausência de identificação e delimitação da área.

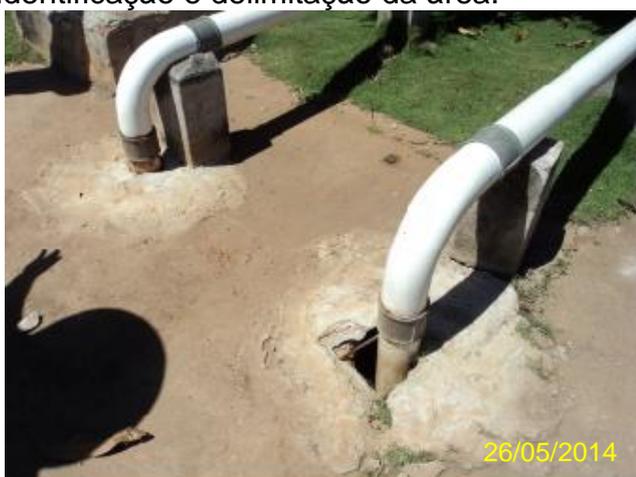
**Foto 8** – REN-01: entrada da tubulação da adutora no reservatório inadequada.

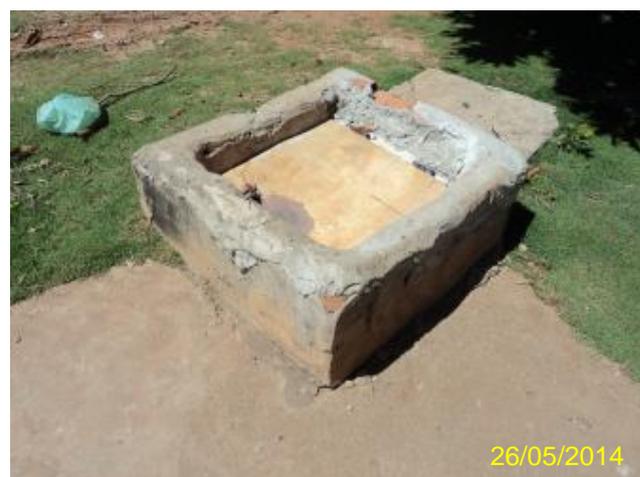
**Foto 9** – REN-01: tampa de inspeção inadequada.

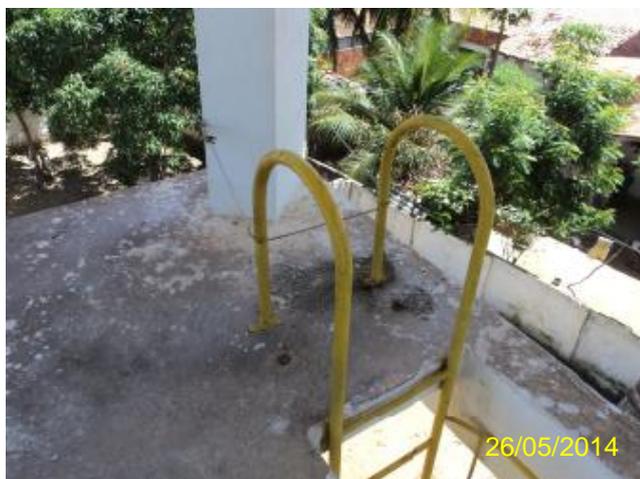
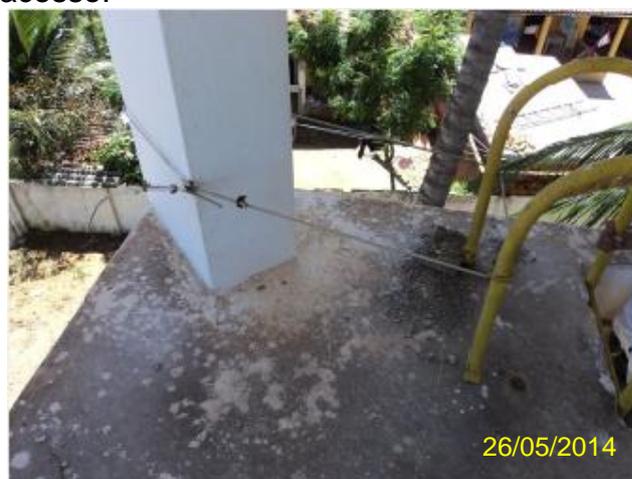
- g. A cerca de delimitação e isolamento da área do REL-03 está danificada (Anexo B, item 9);
- h. O segundo nível de escada do REL-02 apresenta fixação improvisada no reservatório (Anexo B, item 10)\*\*;
- i. A estrutura de fixação da escada do REL-03 está danificada (Anexo B, item 10);
- j. A última limpeza e desinfecção dos reservatórios foi realizada em 23 e 25 de outubro de 2012, portanto, há mais de 6 meses (Anexo B, item 11);
- k. No REN-01, a entrada da tubulação da adutora no reservatório está inadequada, possibilitando a entrada indevida de águas pluviais (Anexo B, item 13);

**Foto 12** – REL-02: segundo nível de escada com fixação improvisada na coluna do reservatório.

**Foto 13** – REL-02: segundo nível de escada com fixação improvisada.

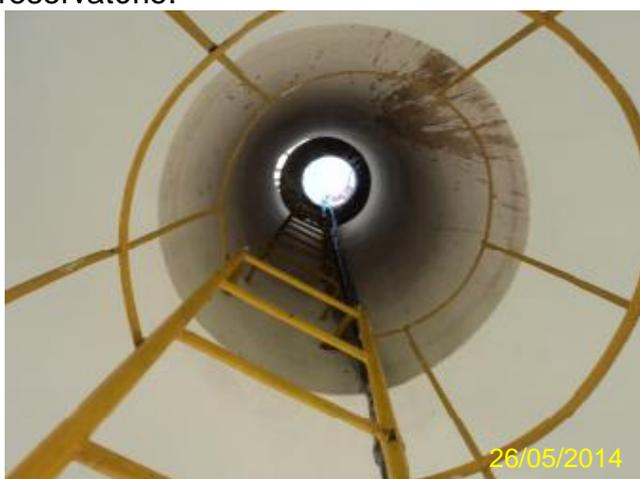
**Foto 14** – REL-02: ausência de tampa de inspeção.

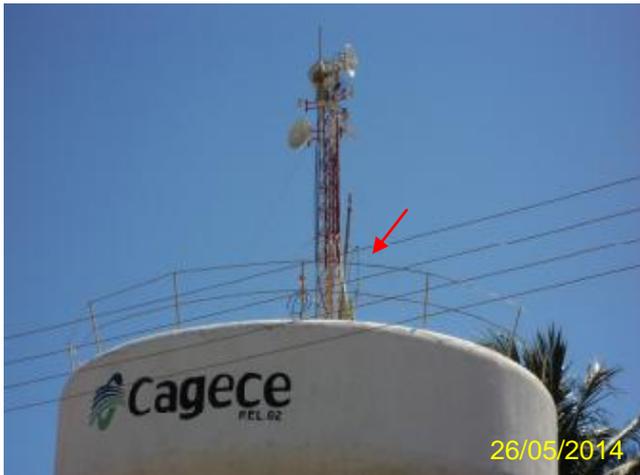
- a. O REL-02 está com o para-raios caído e existe fiação da torre de transmissão de forma inadequada no isolamento do para-raios (Anexo B, item 12).

**Foto 16** – REL-02: guarda-corpo na laje de cobertura e para-raio caído.

**Determinação D1** – A CAGECE deve cumprir as normas técnicas e procedimentos estabelecidos para implantação de sistemas de abastecimento de água, visando corrigir as não conformidades descritas na constatação C3.

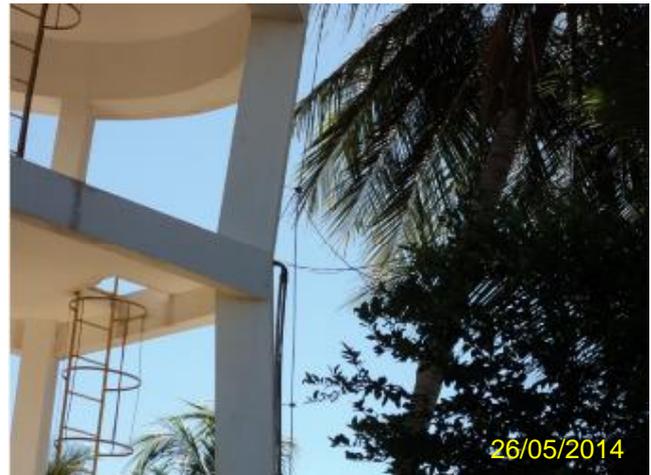
**Foto 17** – REL-02: fiação da torre de transmissão no isolamento do para-raio.

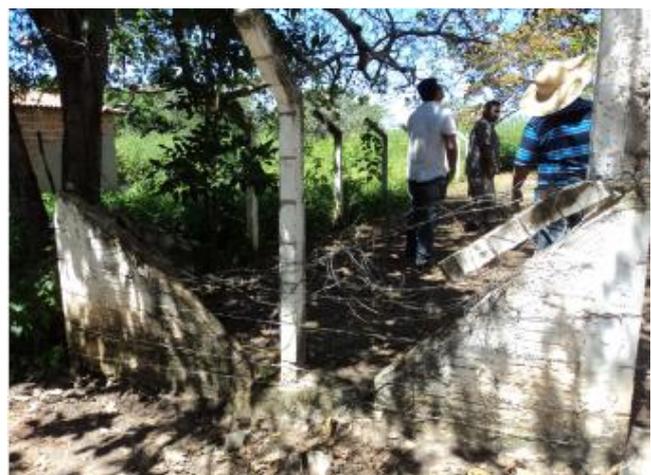
**Foto 21** – REL-03: cerca danificada.

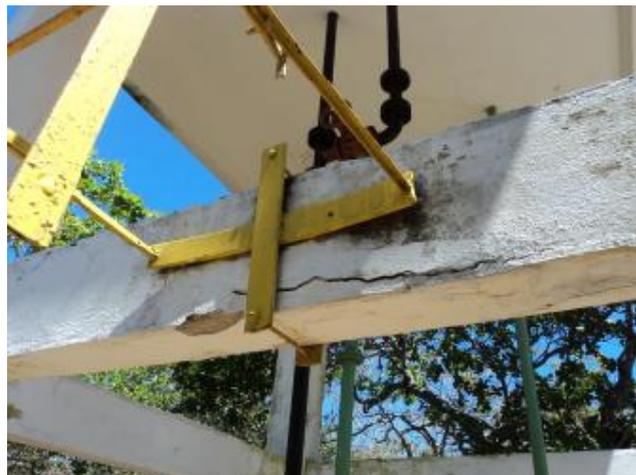
**Foto 23** – REL-03: estrutura de fixação da escada danificada.

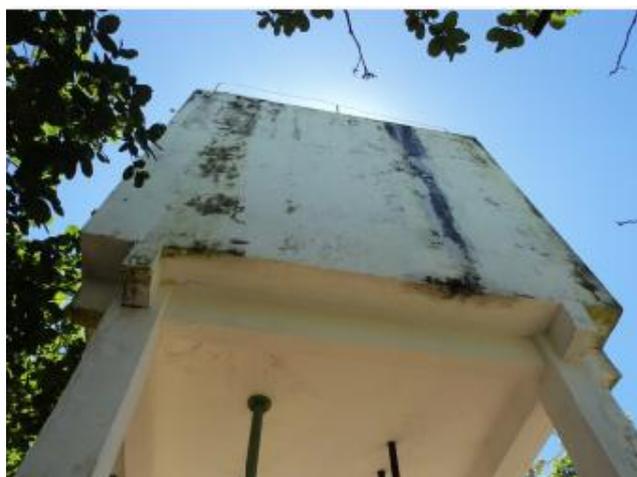
**Foto 25** – REL-03: pintura deteriorada.

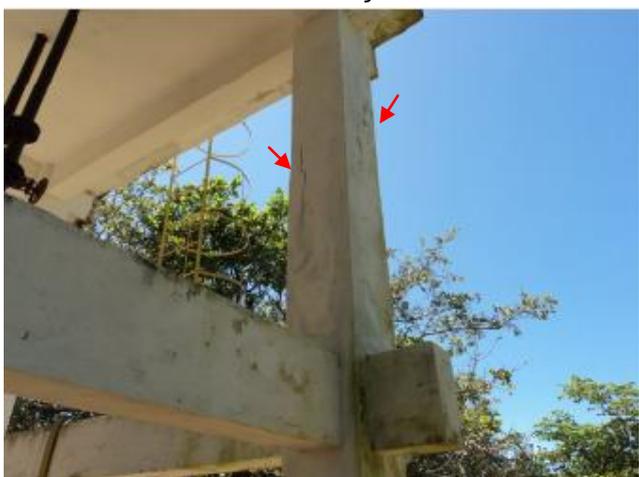
**Foto 26** – REL-03: rachaduras.

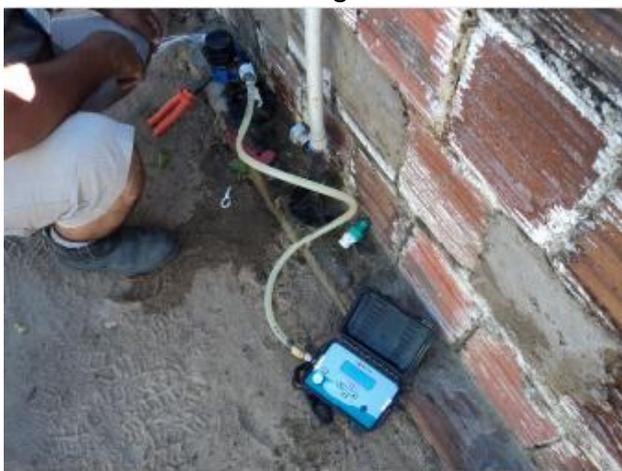
- a. No ato da fiscalização, a ARCE realizou medições instantâneas de pressões, mais especificamente nos cavaletes de ligação de água. Das 4 (quatro) medições de pressões efetuadas, 1 (uma) estava abaixo da mínima permitida (Anexo B, item 6).

**Foto 31** – RDA: medição instantânea de pressão na R. Pergentino Sampaio, SMS1.

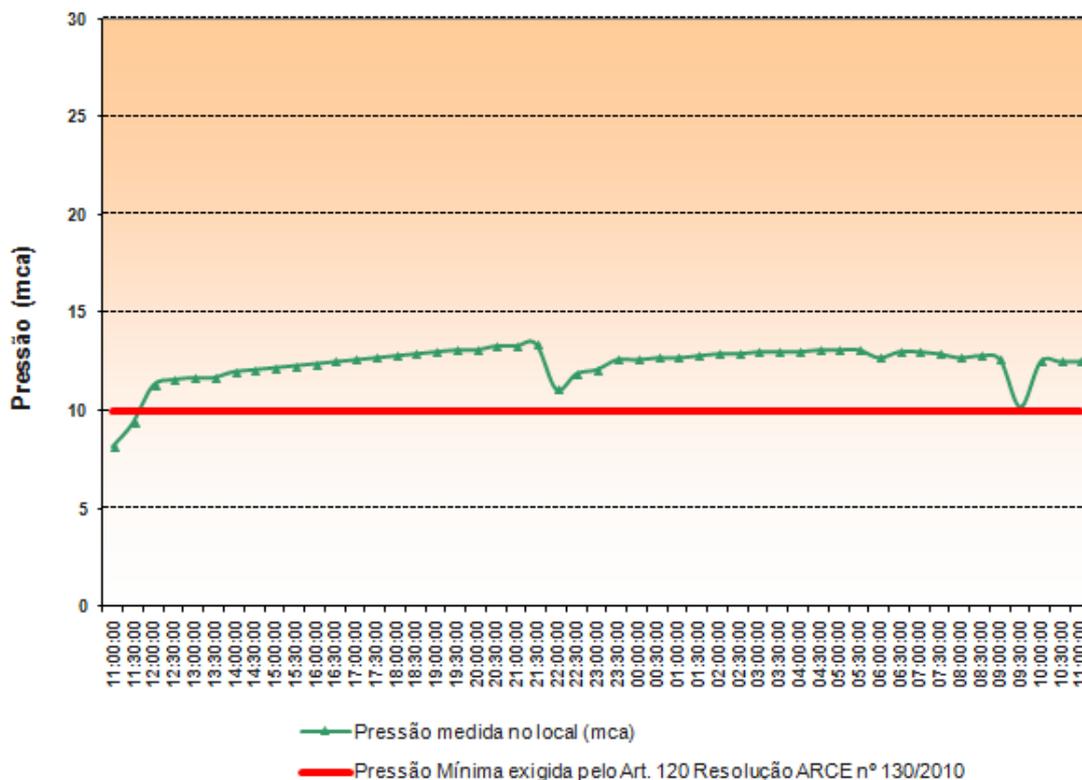
**Gráfico 1** – Monitoramento da pressão com a instalação às 11:00 horas do dia 26/05/2014 e retirada às 11:00 horas do dia 27/05/14, do aparelho datalogger, no endereço localizada na Rua José Iranildo, SMS 6.

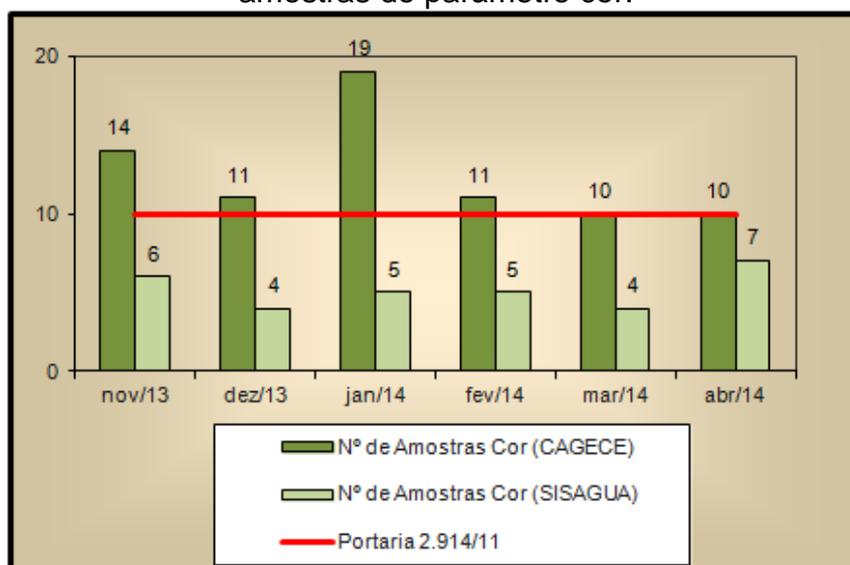
- ✓ Cor: o mês de jan/14 apresentou 80% de resultados não-conformes para as

**Gráfico 2** – Avaliação do Monitoramento da Qualidade da ÁGUA TRATADA realizado pela CAGECE e SISÁGUA na rede de distribuição do SAA de Croatá, no período de novembro/2013 a abril/2014 conforme Portaria MS 2.914/11, referente ao número de amostras do parâmetro cor.

**Determinação D5** – A CAGECE deve fornecer água fora dos padrões de potabilidade estabelecidos pela legislação, visando corrigir as não conformidades verificadas na constatação C7.

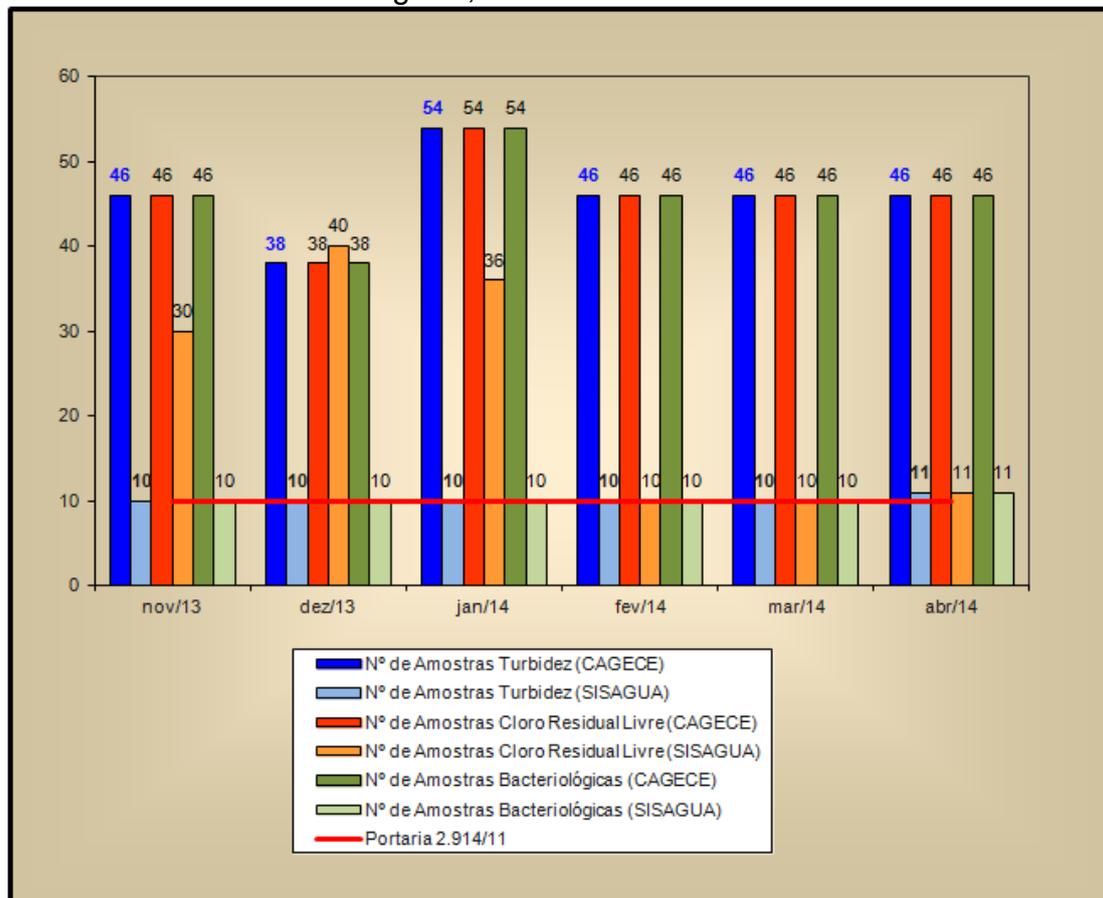
- ✓ C. Totais: os meses de nov/13 e jan/14 apresentaram, respectivamente, 20% e 20% de resultados não-conformes para as amostras da CAGECE e do SISÁGUA.

**Gráfico 3** – Avaliação do Monitoramento da Qualidade da ÁGUA TRATADA realizado pela CAGECE na rede de distribuição do SAA de Croatá, no período de novembro/2013 a abril/2014 conforme Portaria MS 2.914/11, com relação ao número de amostras dos exames bacteriológicos, do cloro residual livre e da turbidez.
