## **RELATÓRIO DE FISCALIZAÇÃO RF/CSB/0057/2014**

**Assunto: Fiscalização do Sistema de Abastecimento  
de Água da Localidade de Flores do Município de  
Russas**

**COORDENADORIA DE SANEAMENTO BÁSICO**

**Fortaleza – CE  
Dezembro/2014**

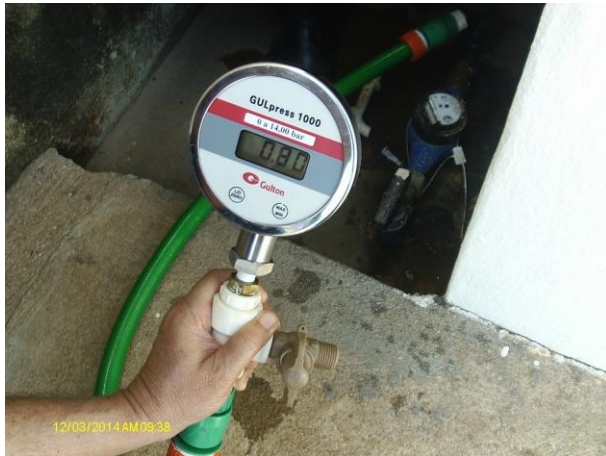
a. A ARCE realizou medições instantâneas de pressão em pontos, mais especificamente nos cavaletes de ligação, devidamente espaçados na rede de distribuição. Constatou-se pressão fora da faixa de 10 a 50 mca nos endereços: Travessa Inácio Mendes, 378; Rua José Alves, 2160; Rua Raimundo Alves Maia, 2841; Rua Antônio Sabino, 985; Rua José Sabino Mendes, 1375 ( Quadro 1; Fotos 1 a 5; Anexo B-item 18).

**Foto 1** - Medição instantânea de pressão na rede de distribuição: Travessa Inácio Mendes, 378.

**Determinação D1** – A CAGECE deve fornecer água com pressão de acordo com os limites estabelecidos pela ARCE.

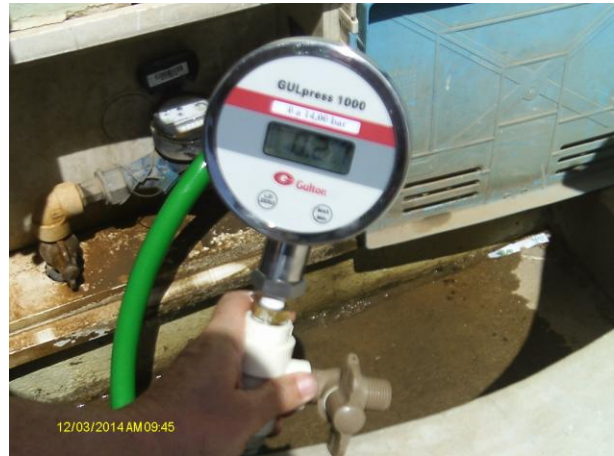
**Foto 2** - Medição instantânea de pressão na rede de distribuição: Rua José Alves, 2160.

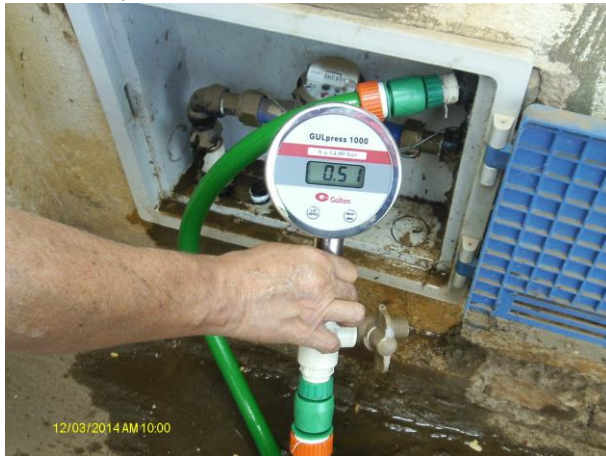
**Foto 3** - Medição instantânea de pressão na rede de distribuição: Rua Raimundo Alves Maia, 2841.

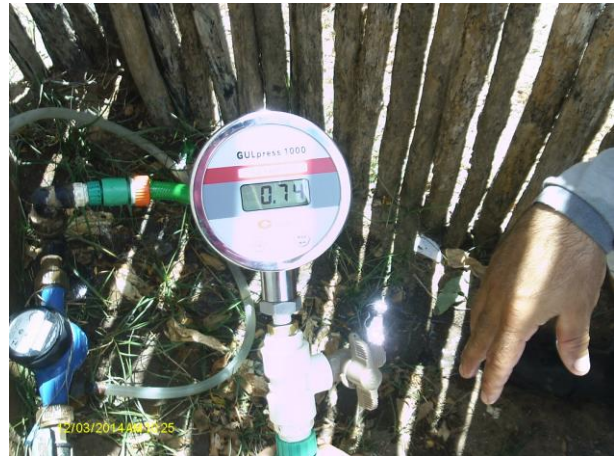
**Foto 4** - Medição instantânea de pressão na rede de distribuição: Rua Antônio Sabino, 985.

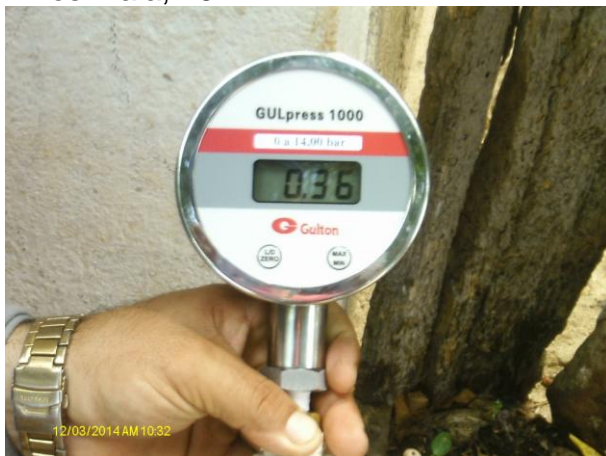
**Foto 5** - Medição instantânea de pressão na rede de distribuição: Rua José Sabino Mendes, 1375.

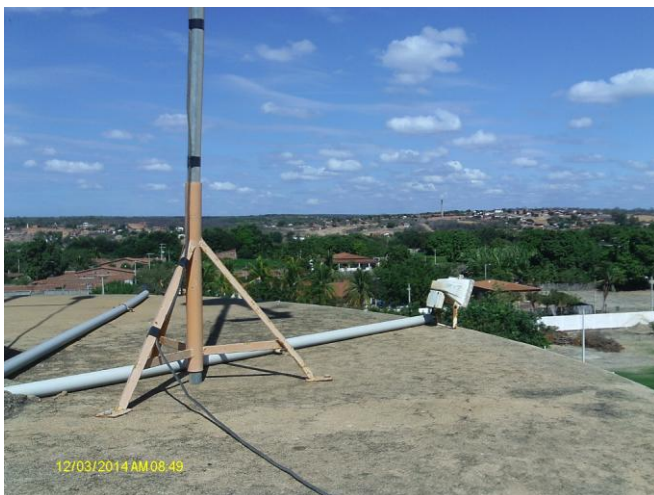
- a. O filtro F-01 está sem tampa (Foto 7, Anexo B – item 8) ;
- b. Falta guarda-corpo na laje de cobertura do reservatório REL-01 (Foto 6, Anexo B – item 18);

**Foto 6** - Laje de cobertura do REL-01 sem guarda-corpos.

**Determinação D2** – A CAGECE deve cumprir as normas técnicas e procedimentos estabelecidos para implantação de sistemas de abastecimento de água, visando corrigir as não conformidades descritas na constatação C2.

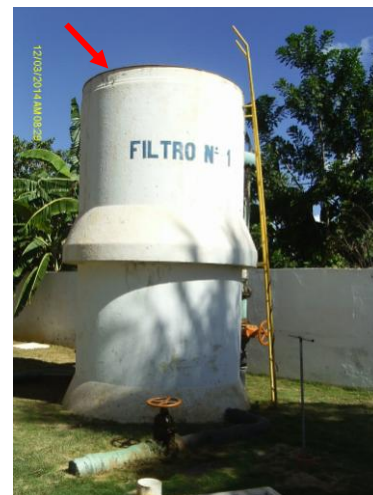
**Foto 7** – Filtro F-01 sem tampa.

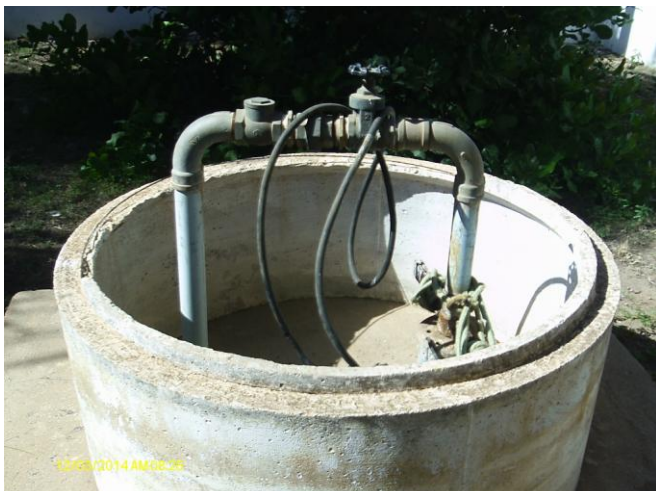
- a. Não existe identificação nos poços PT-01 e PT-02 (Fotos 8 e 9, Anexo B – item 1);
- b. Não existe identificação da EEAT-01 (Anexo B – item 10);
- a. Não existe extintor de incêndio no almoxarifado/loja de atendimento (Foto 10, Anexo B – itens 2 e 3);

**Foto 8** - PT-01: sem identificação.

**Determinação D3** – A CAGECE deve realizar operação e manutenção adequada das unidades integrantes dos sistemas de abastecimento de água, visando corrigir as não conformidades descritas na constatação C3.

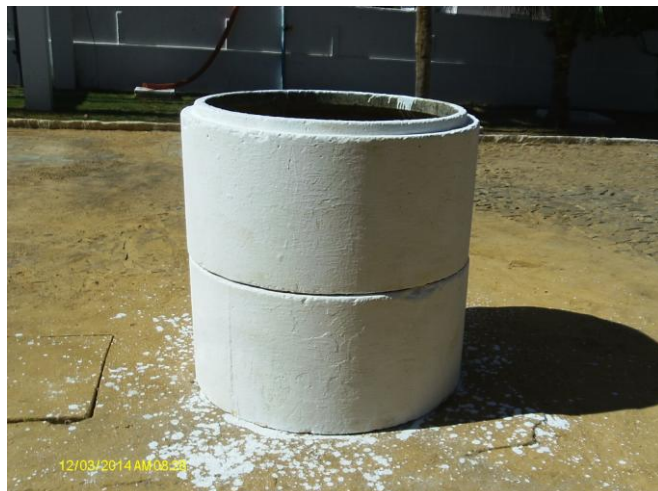
**Foto 9** - PT-02: sem identificação.

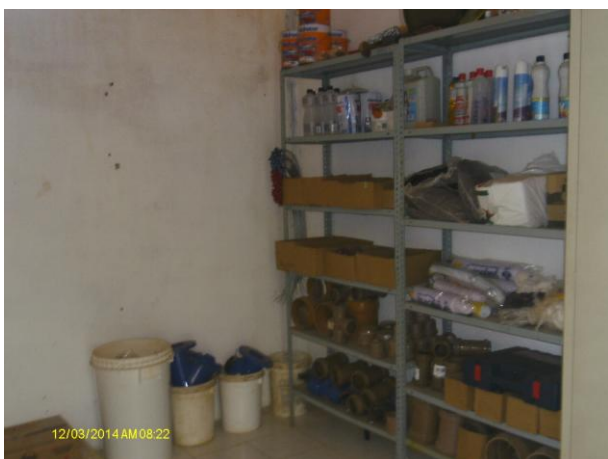
**Foto 10** - Almojarifado: ausência de extintor de incêndio.

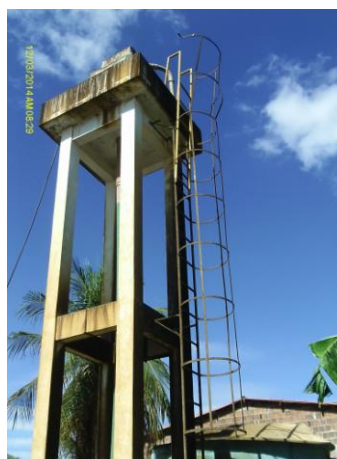
- b. O aerador está sem identificação, com a pintura deteriorada e a escada de acesso danificada, enferrujada e sem fixação (Foto 11, Anexo B – item 6);

**Foto 11** - Aerador: pintura deteriorada, ausência de identificação, escada danificada, enferrujada e sem fixação.

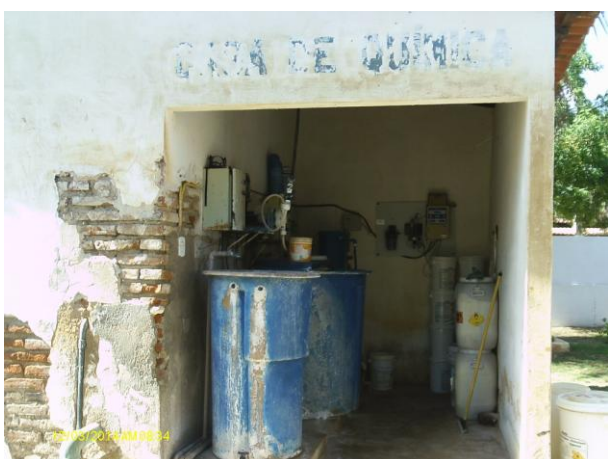
- c. Na casa de química a identificação está apagada e apresenta pintura e reboco deteriorados (Foto 12, Anexo B – item 7);
- d. Ocorre vazamento no registro do filtro F-01 (Foto 13, Anexo B – item 9);

**Foto 12** - Casa de química: identificação apagada, pintura e reboco deteriorados.

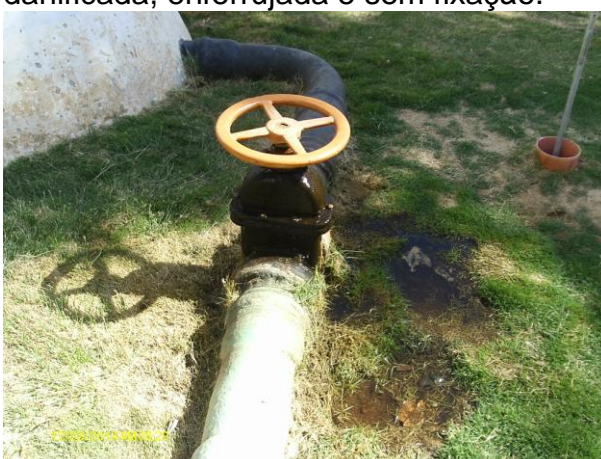
**Foto 13** - Vazamento no registro do filtro F-01.

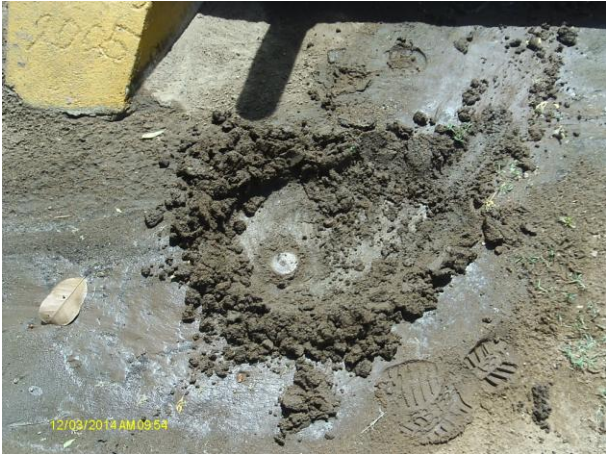
- e. Existe um registro de descarga soterrado localizado na Rua Raimundo Alves Maia (Foto 14, Anexo B – item 14);
- f. No reservatório REL-01 a tampa de inspeção não está adequadamente vedada (Foto 15, Anexo B – item 15);

**Foto 14** - Registro de descarga soterrado - Rua Raimundo Alves Maia.

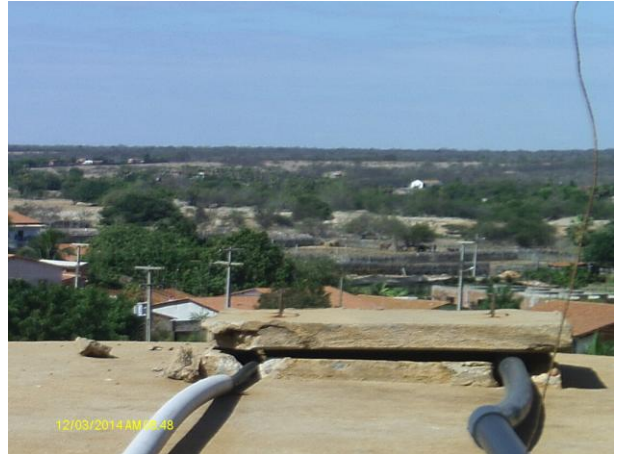
**Foto 15** - REL-01: tampa de inspeção sem vedação.

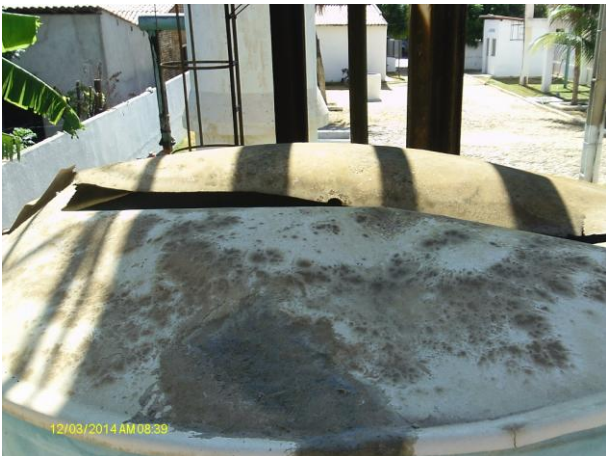
- g. No reservatório RAP-01 a cobertura está danificada (Foto 16, anexo B – item 21);
- h. Nos reservatórios RAP-01 e REL-01 a pintura está deteriorada; o reservatório RAP-01 está sem identificação (Fotos 17 e 18, Anexo B, item - 16);

**Foto 16** - RAP-01: cobertura danificada.

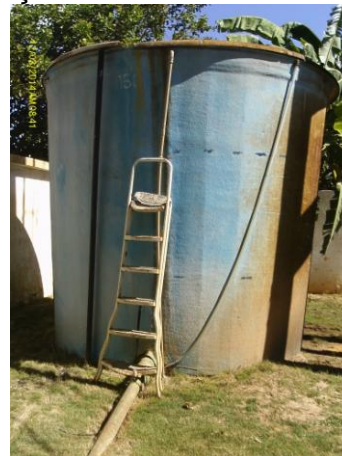
- i. A escada de acesso ao RAP-01 não está fixa e encontra-se em mau estado de conservação (Foto 17, Anexo B – item 17);
- j. O último registro de realização de limpeza e lavagem dos reservatórios é anterior a 6 (seis) meses - dezembro/2012 (Foto 19, Anexo B – item 19);

**Foto 17** - RAP-01: sem identificação e pintura deteriorada.

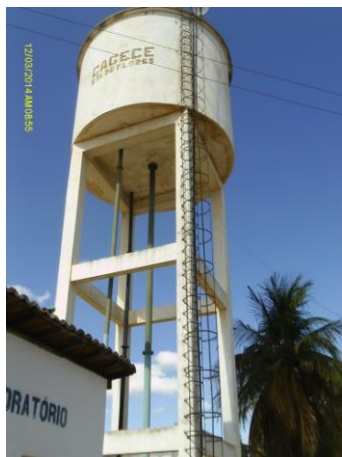
**Foto 18** - REL-01: pintura deteriorada.

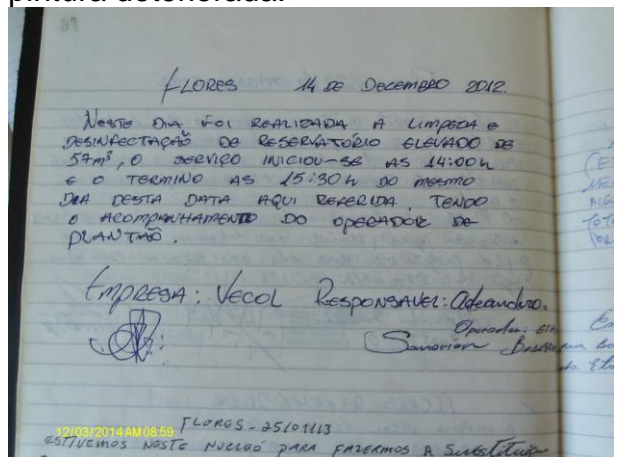
**Foto 19** - Livro de Ocorrências com data da última lavagem dos reservatórios: 14/12/2012.

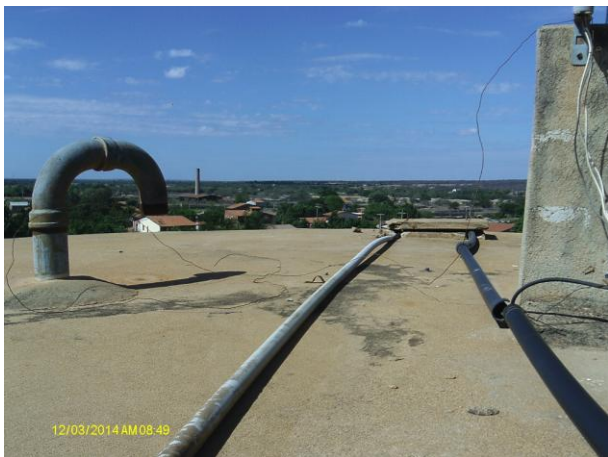
- k. A tubulação de ventilação do reservatório REL-01 está sem tela de proteção (Foto 20, Anexo B – item 20).

**Foto 20** - REL-01: tubulação de ventilação sem tela de proteção.
